橋梁に対する 非破壊検査技術等の開発

国立研究開発法人 土木研究所
構造物メンテナンス研究センター(CAESAR)
上席研究員 石田雅博

S I P (戦略的イノベーション創造プログラム) 「インフラ維持管理・更新・マネジメント技術」

異分野融合による イノベーティブメンテナンス技術の開発

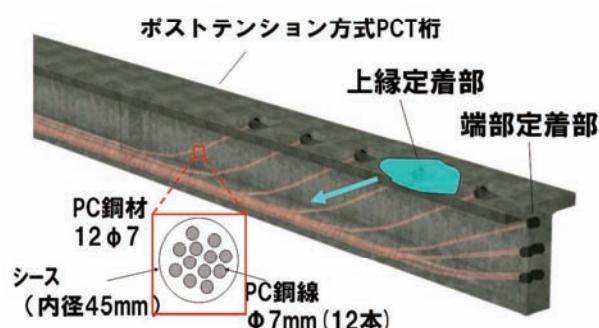
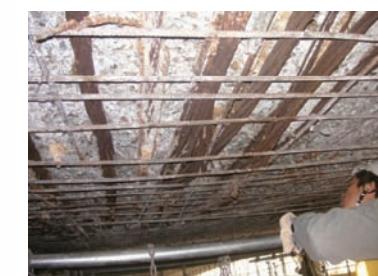
PCT桁橋のPC鋼材配置の概念図

(概ね1980年代以前)

塩分を含んだ水の侵入
によるPC鋼材の腐食・破断

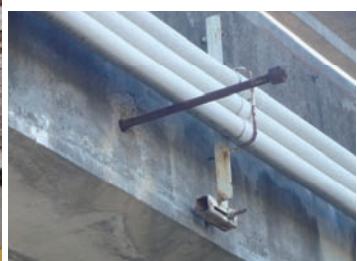
PC鋼棒の突出

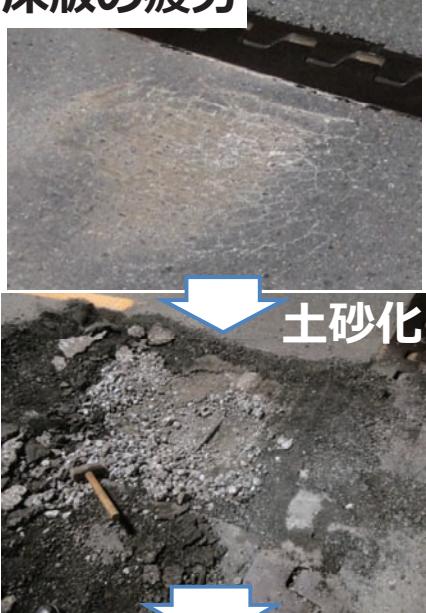
R C床版の疲労

アスファルト舗装は防水性が不完全ながら供用後に不透水に近付く。しかし、舗装自体の劣化のため、やがて路面にひび割れ、ポットホールなどの損傷が生じる。

As舗装
RC床版

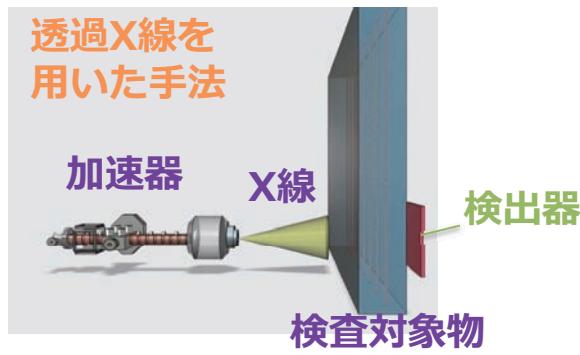
高出力X線

透過X線
(対象物を透過したX線)

部分CT

7mmのワイヤ
がよく見える
フルCT

部分CTでは
まだ画像に歪み
90度部分CT

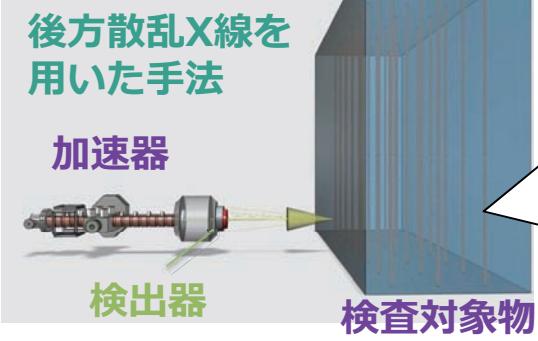
後方散乱

後方散乱X線
(対象物にあたって返ってきたX線)

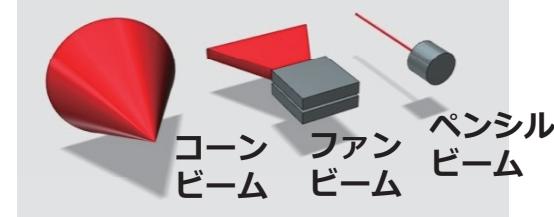
目的に合わせたコリメータ開発

- マグнетロンと電子銃を改良し加速器の出力安定化・高出力化
- 部分角度CT再構成技術の構築

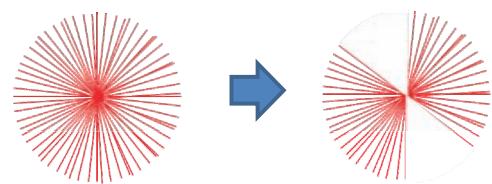
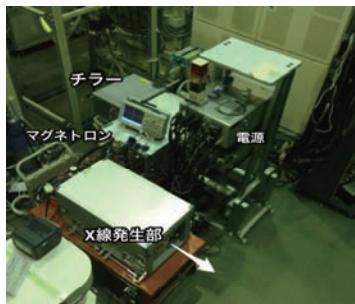
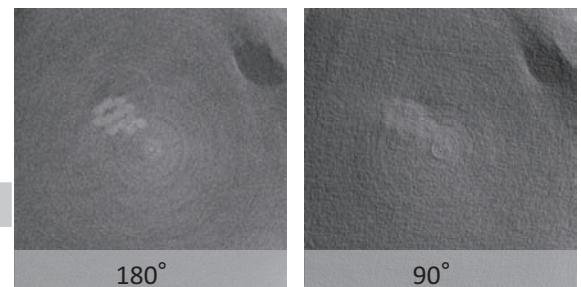
東京大学3.95MeV X線源と 実験室内PC橋切り出し試料の3次元CT結果

シース中の外径7mm鋼より線すべてが
1mm程度の精度で可視化

スキャン角度が限定されると画像
が歪む（現在補正手法開発中）

Source	3.95MeV
Detector	Perkin Elmer FPD
Pixel number	2048 × 2048
Pitch	200um

ROI reconstruction with
limited angle range

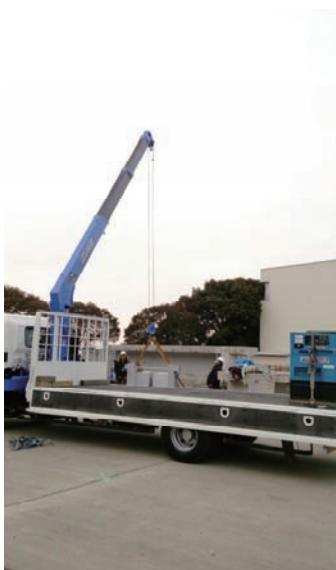
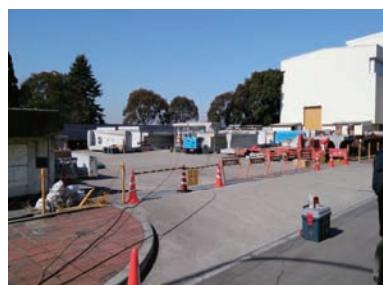
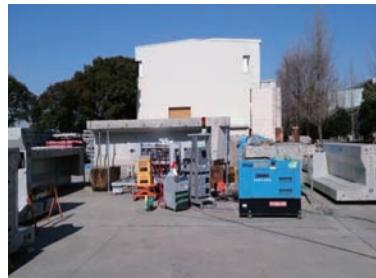
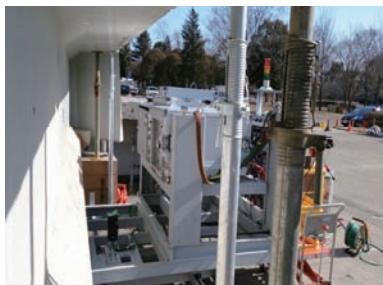
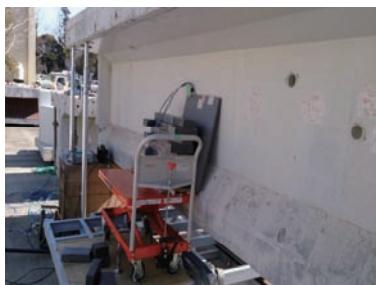
2015/1/29日本初の3.95MeV電子ライナックX線源
その場試験に成功

フラットパネルX線カメラ(1s)

イメージングプレート(30s)

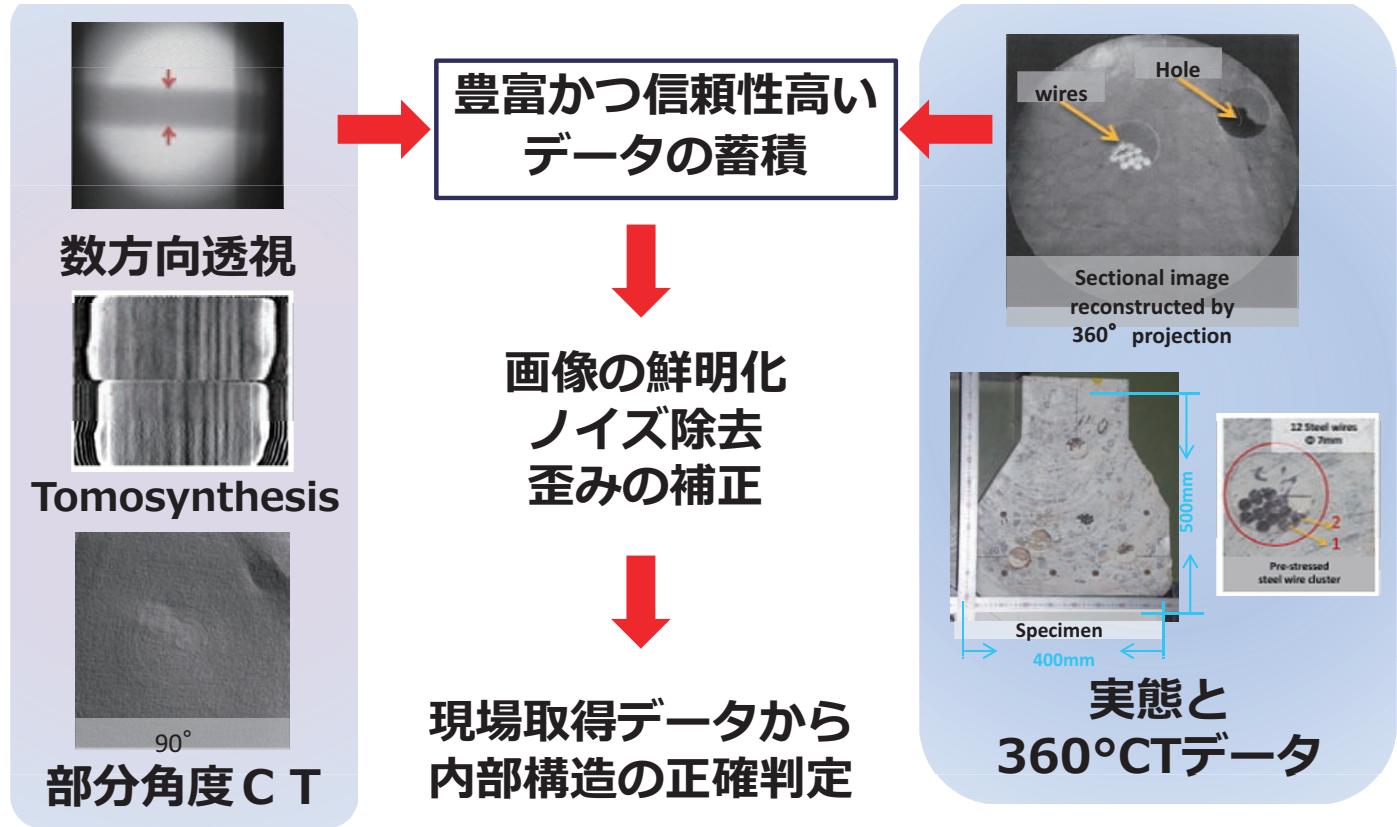
現場取得画像と実験室データ校正ターベースによる断面 内部構造の判定

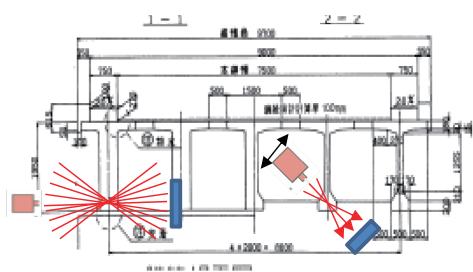
H27 T桁橋 (県管理)

部分角度CT/
Tomosynthesis

足場

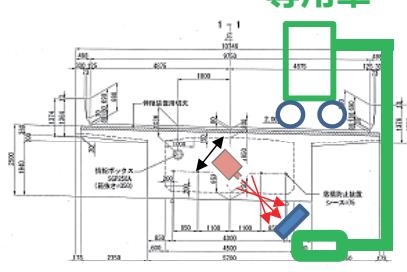
H27 箱型桁橋 (県管理)

数方向透視/
Tomosynthesis

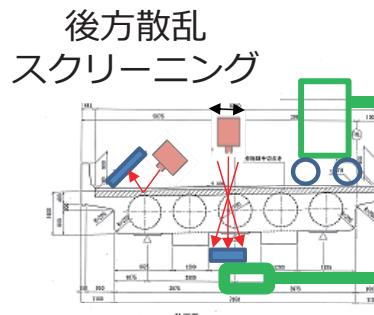
H28 中空床板桁橋 (NEXCO東日本)

数方向透視/
Tomosynthesis

専用車

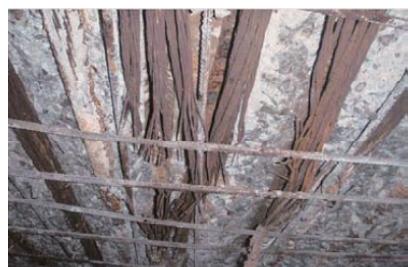
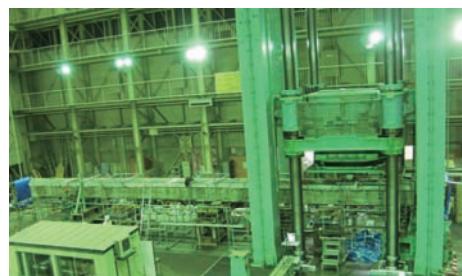
耐荷力評価法の検討

- PCケーブルが腐食・破断した桁の耐力評価
 - 事例収集（過去のデータ・資料整理）
 - 解析手法の整理
 - 解析におけるプレストレス損失区間の設定
箱桁を想定

→ 載荷試験による検証

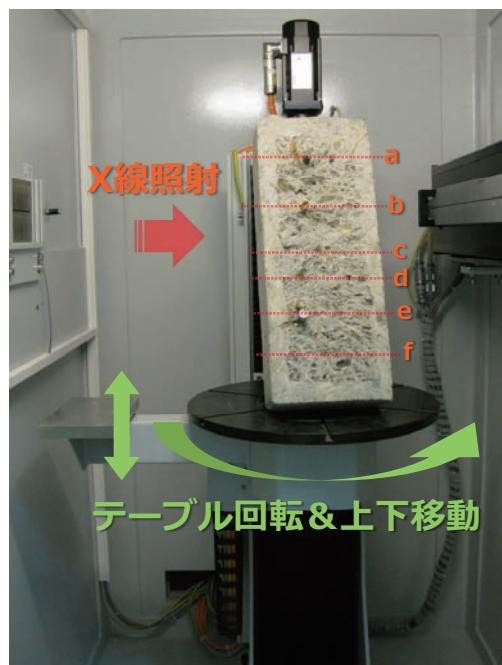
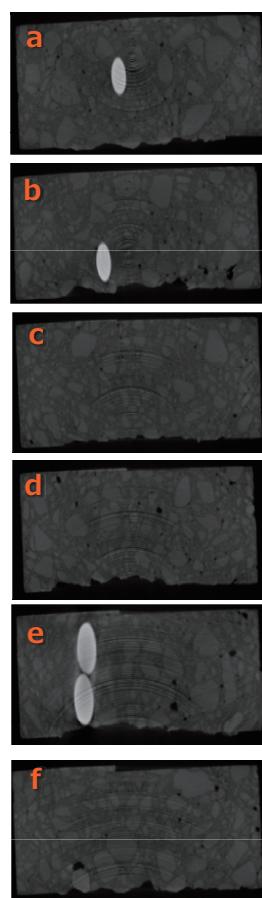
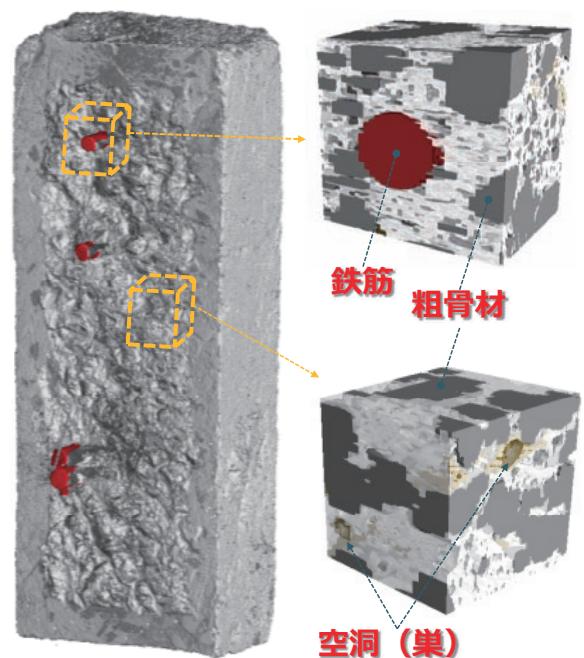
X線CT測定概要

(木造住宅基礎部材)

CT測定パラメータ

測定ピッチ : 1mmピッチ × 測定枚数 :

520枚

測定時間 : 38時間

X線CT画像データ

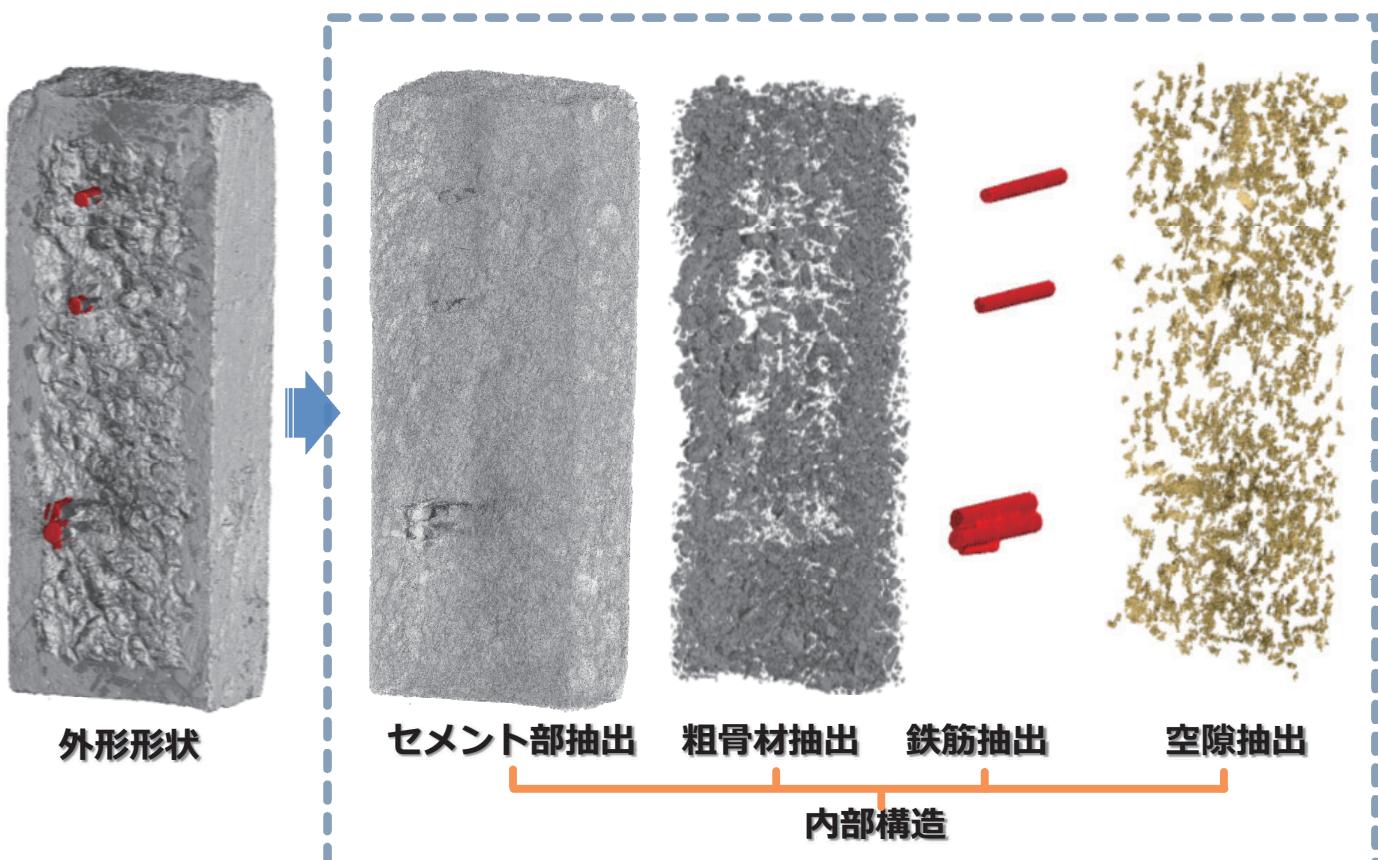
X線CT測定結果 (木造住宅基礎部材)

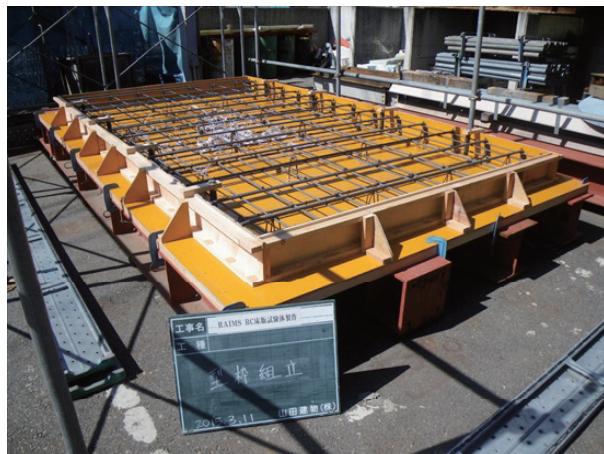
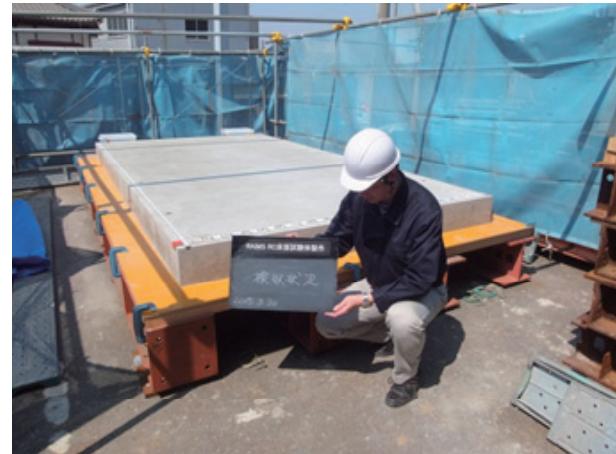
RC床版供試体の作製状況 2,200 × 4,000 × 190 (mm)

輪荷重疲労試験により模型床版に生じるひび割れのモニタリングを行い、実現象と各種モニタリングデータの相関について把握するとともに、各技術の適用性の確認と課題抽出を行う。

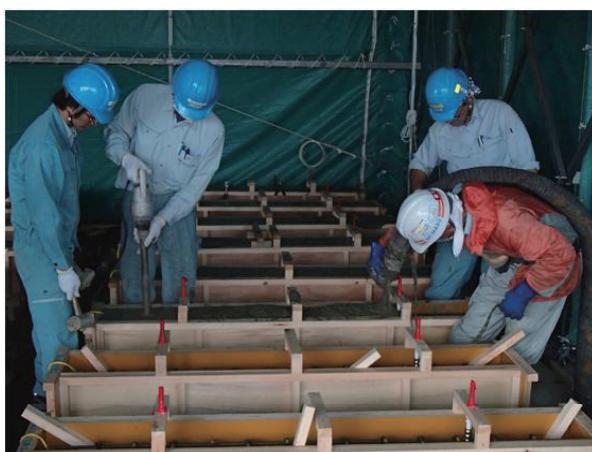
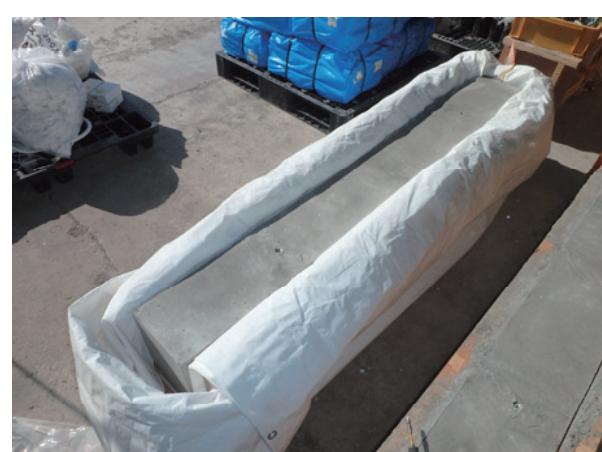
RCはり供試体の作製状況 1,800 × 200 × 300 (mm)

センサーを配置したコンクリート杭の模型試験(塩分浸透試験、電食試験、耐荷力試験)ならびにFEM解析等により、劣化現象と各種モニタリングデータの相関を把握し、各モニタリング技術の適用性の確認を行う。

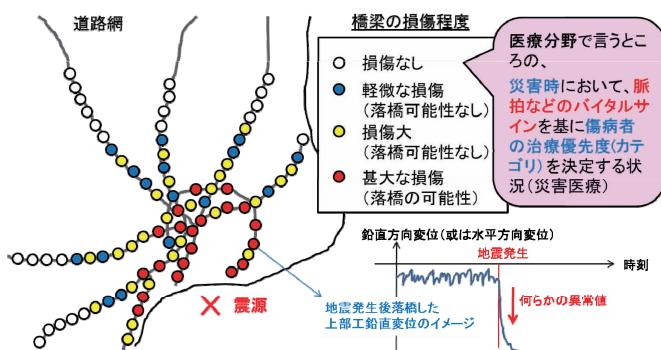
【限界検知A 異常時点検支援システム】

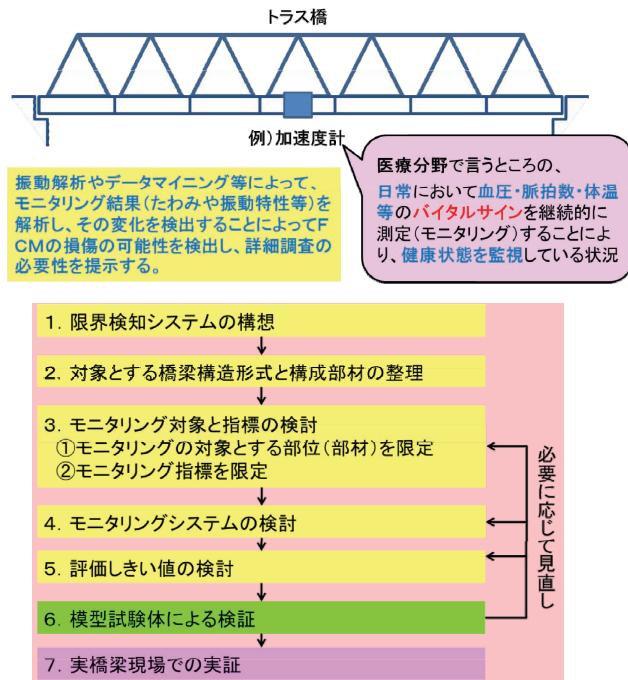
【限界検知B 劣化程度把握診断システム】

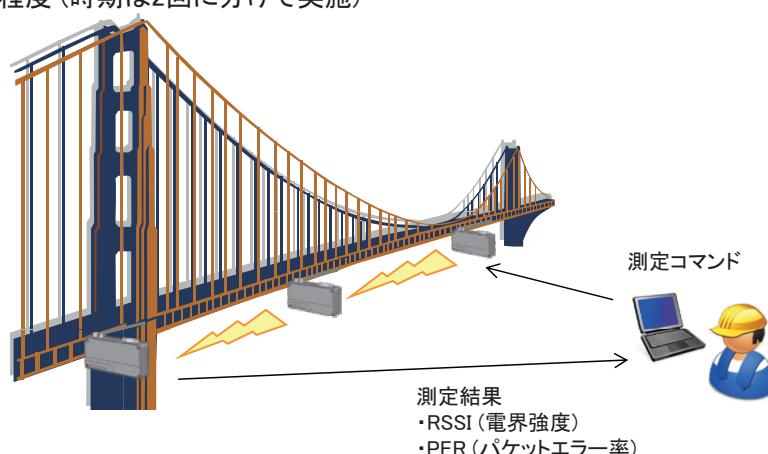
伝送技術の現場実証イメージ1(ローカル伝送試験)

- 製品版の無線機を用いて、橋梁構造物での電波伝搬測定を実施
- 複数の無線機を橋梁の様々な場所に設置し、電界強度やパケット受信率などを測定

- 床版の表裏の透過性、橋桁の影響、鉄橋/PC橋との差異、基地局への到達性 etc
- 橋梁種類:4種類程度 (時期は2回に分けて実施)

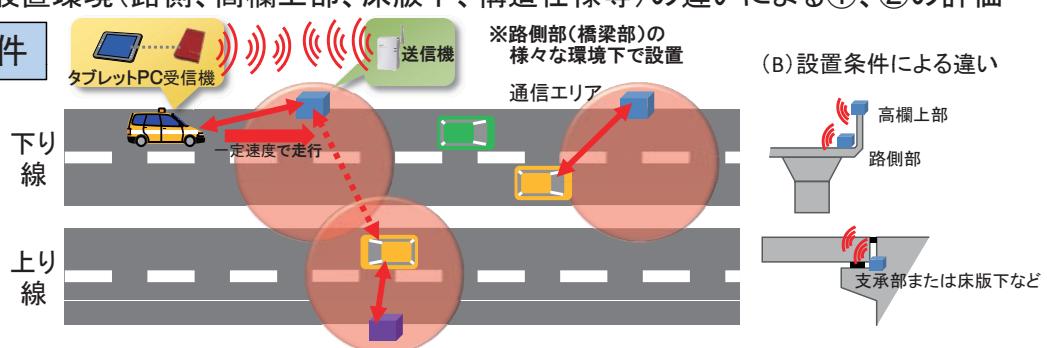
(A)走行条件による違い

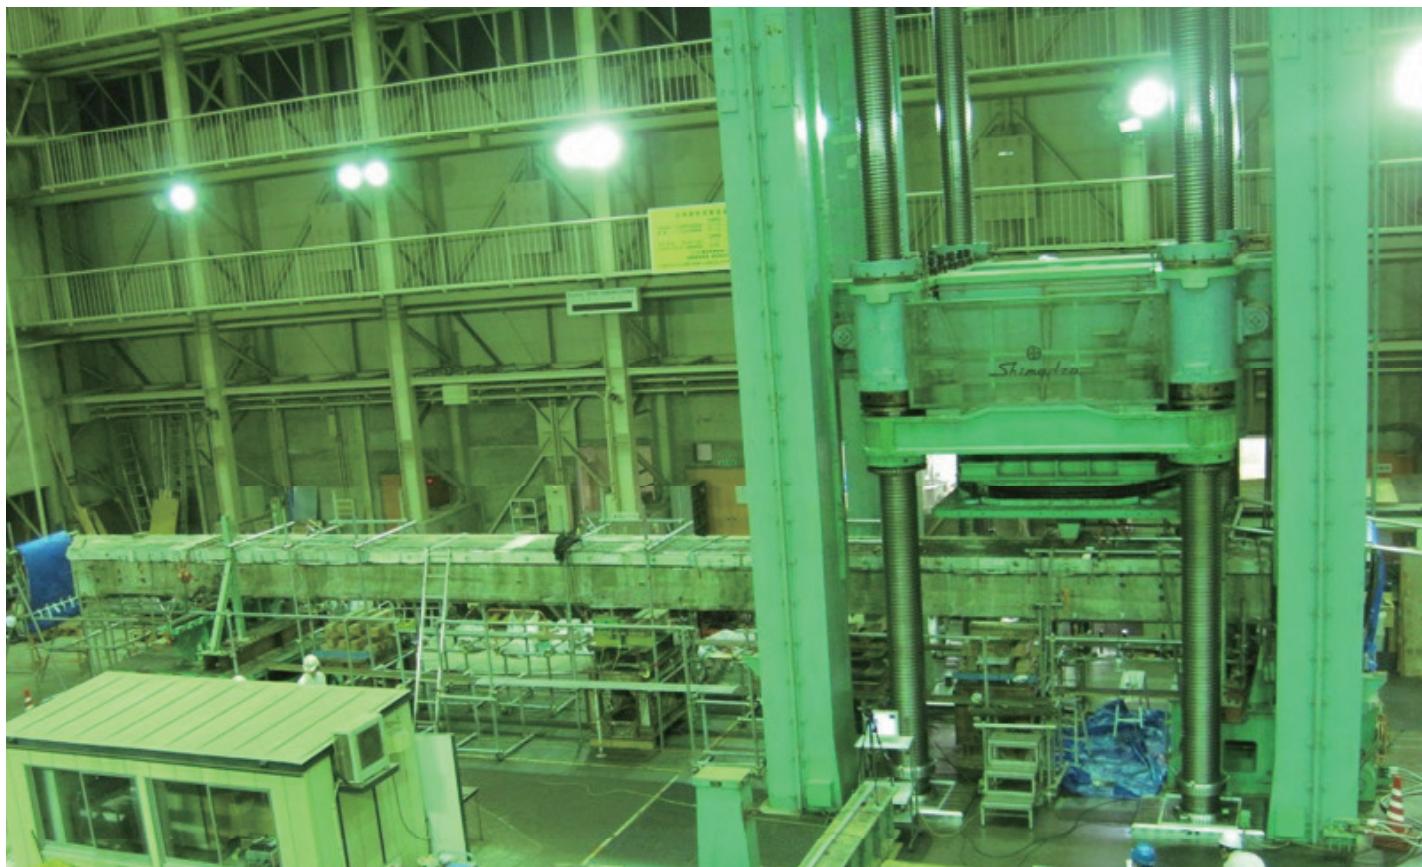
■ 載荷試験
