第 10 回 CAESAR 講演会

国立研究開発法人土木研究所
構造物メンテナンス研究センター(CAESAR)

点検情報に基づくコンクリート橋の余寿命推定技術と点検省力化 -検査データと数値寿命推定法との同化-

高出力X線によるPC橋内部の 劣化調査と耐荷力評価

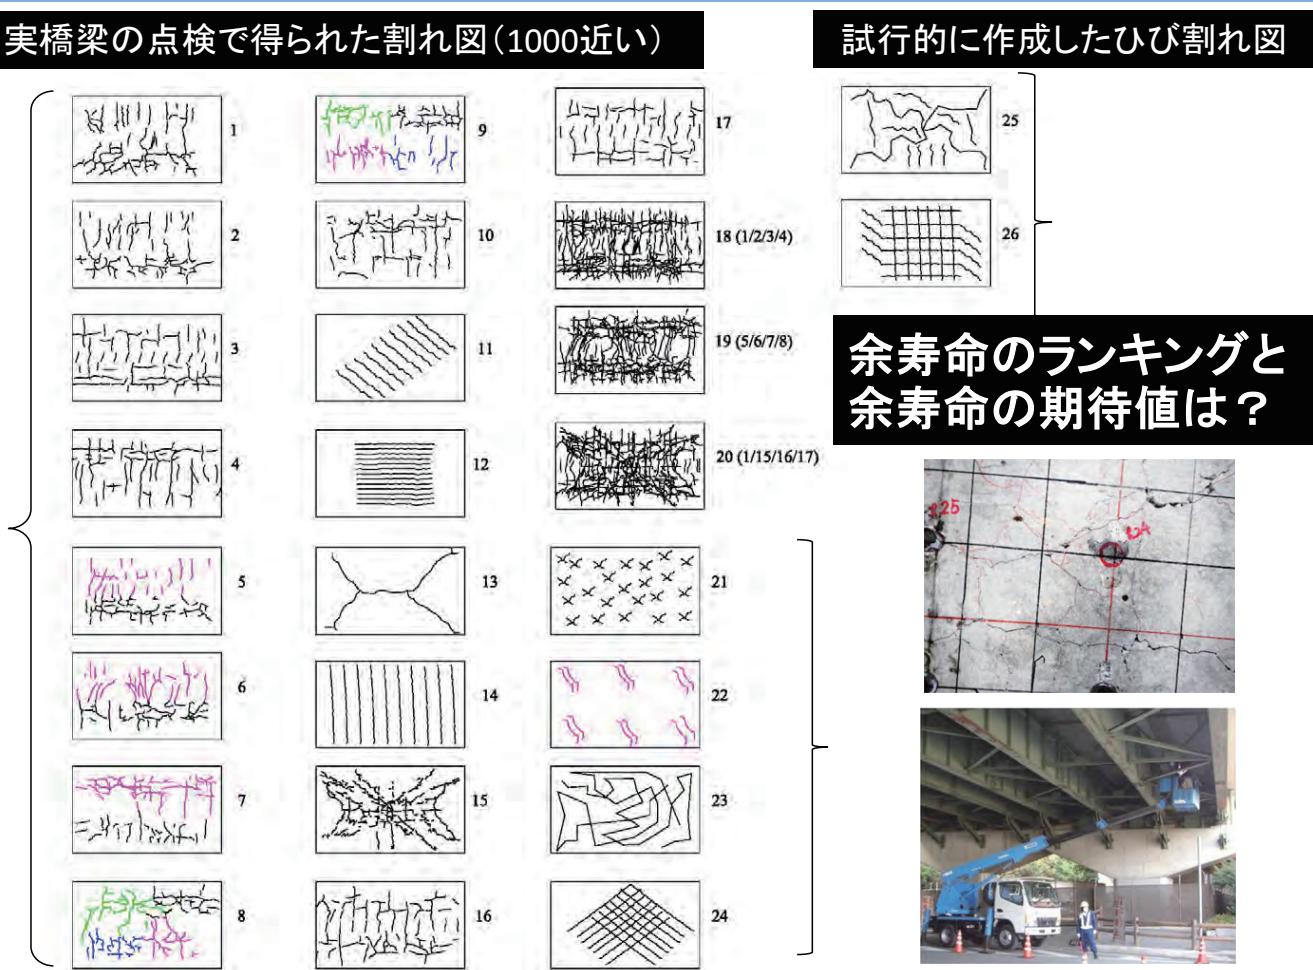
高速道路の床版ひび割れ図(例)

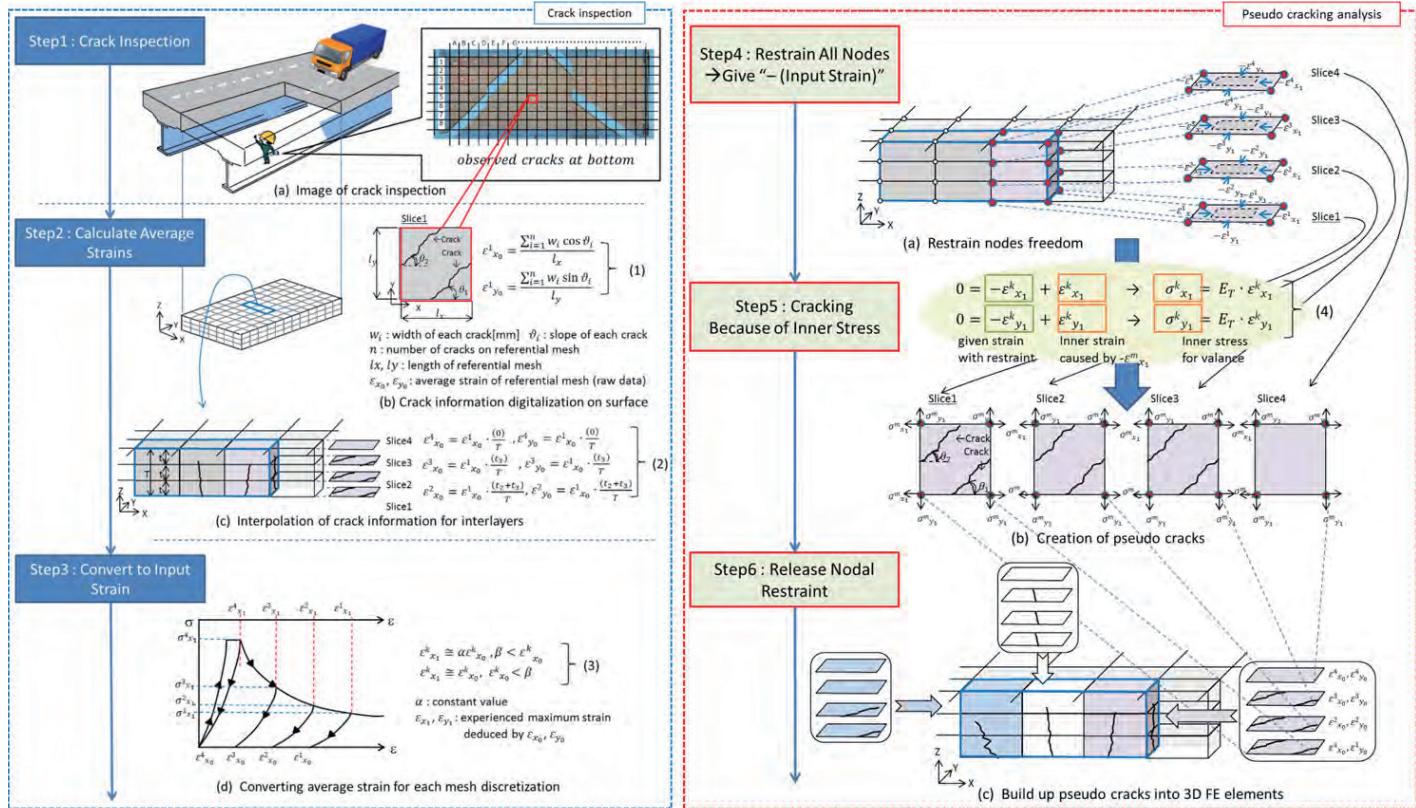
データ同化:RC床版の余寿命予測システム

6方向ひび割れモデルで構造内部のひび割れを推定
Predictor-corrector法

RC床版裏面の
ひび割れ図(実測)
を初期値としてMS
解析に

裏面のひび割れ状況から、RC床版の内部損傷と余寿命をpredictor-corrector法で推定

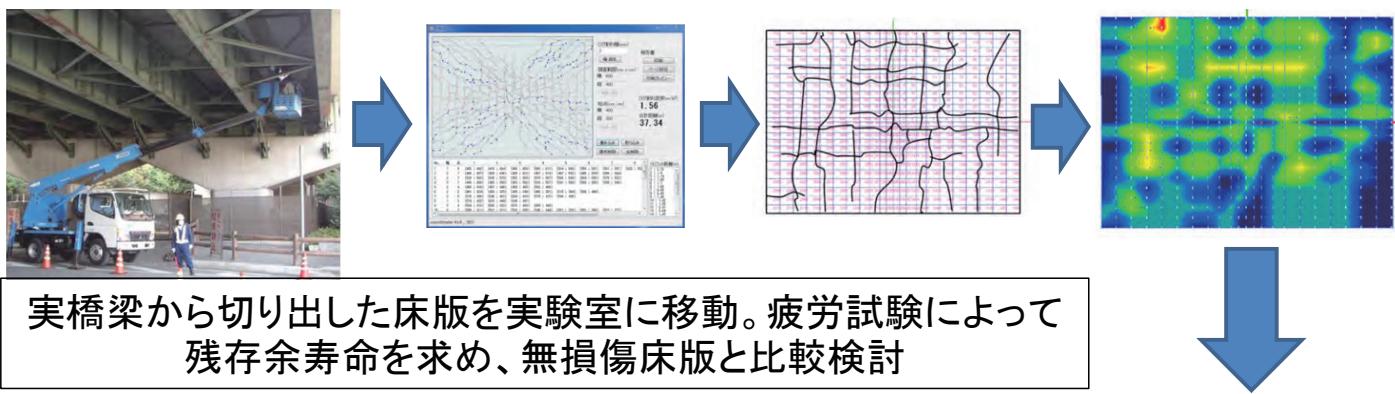
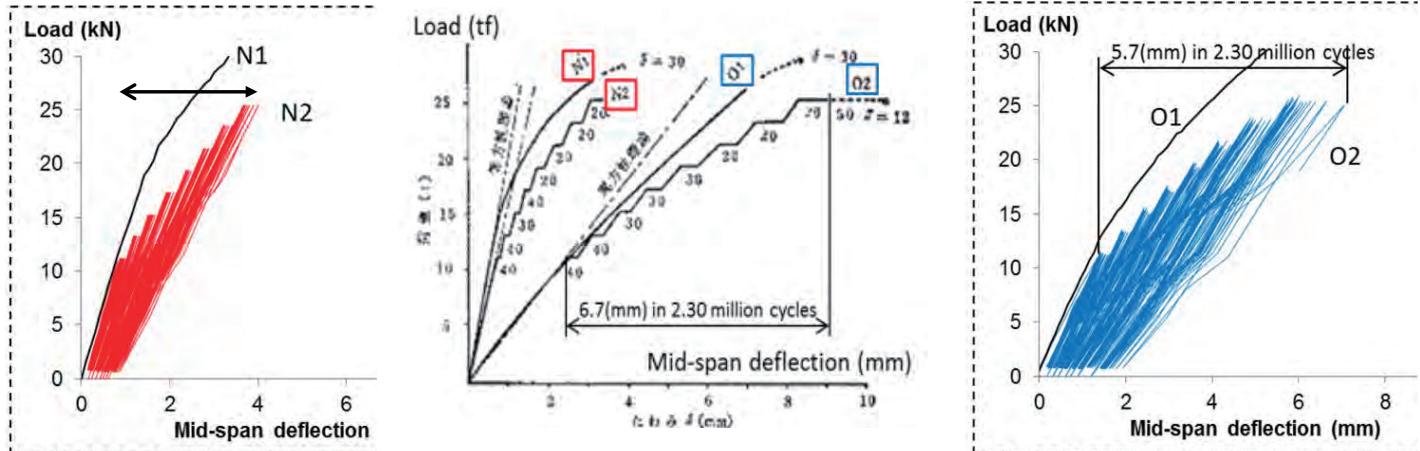
データ同化による床版の余寿命評価（目視、AET）

独立6方向の非直交ひびわれ
or 3方向ひび割れ投影モデル

独立3方向のみの
非直交ひびわれ

目視検査データをもとに床版内部を推定

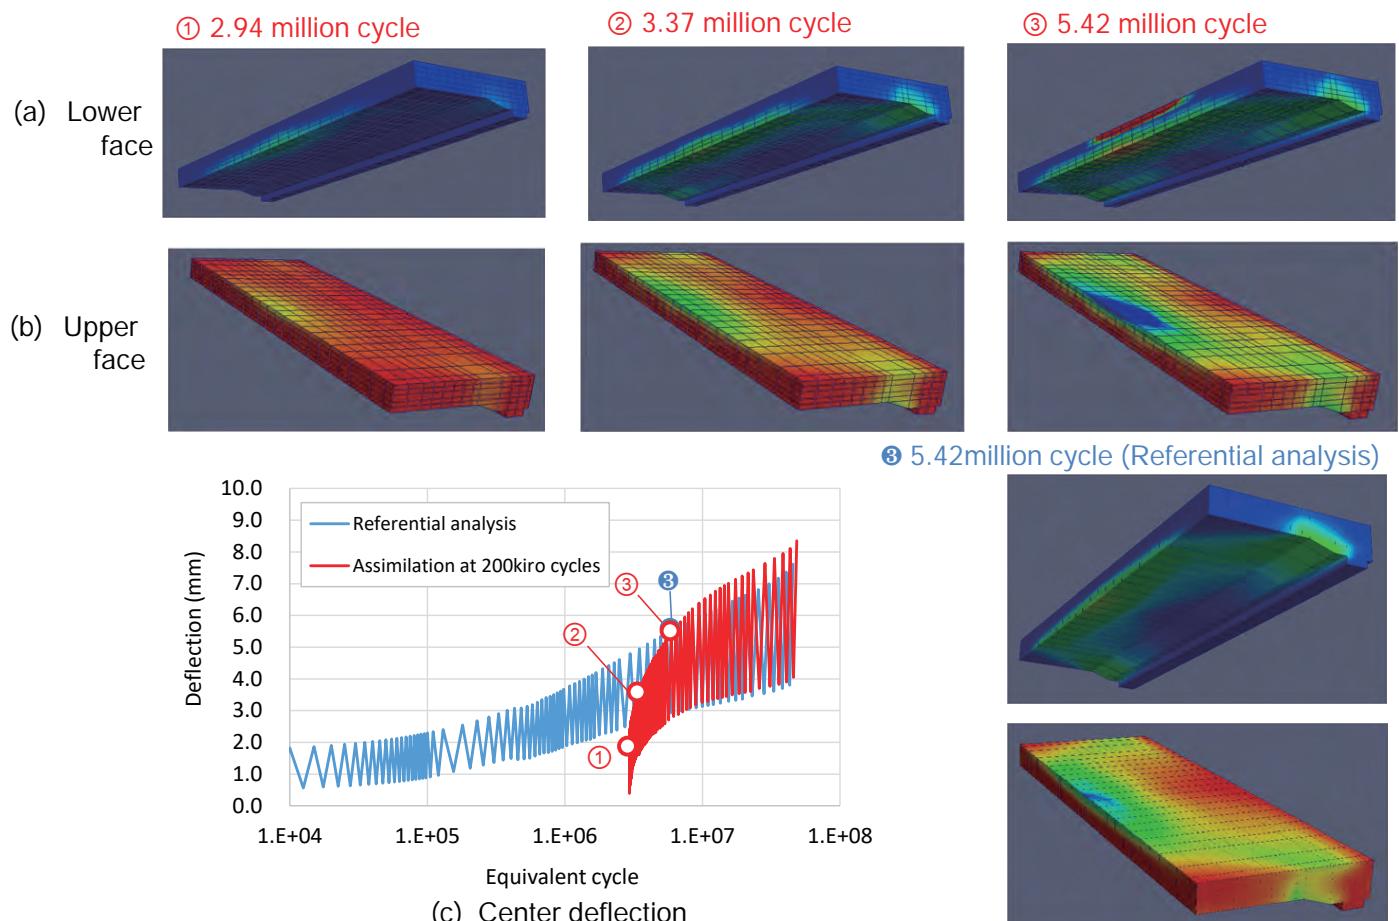
ひび割れ同化: 実走行20万回(等価回数294万回)

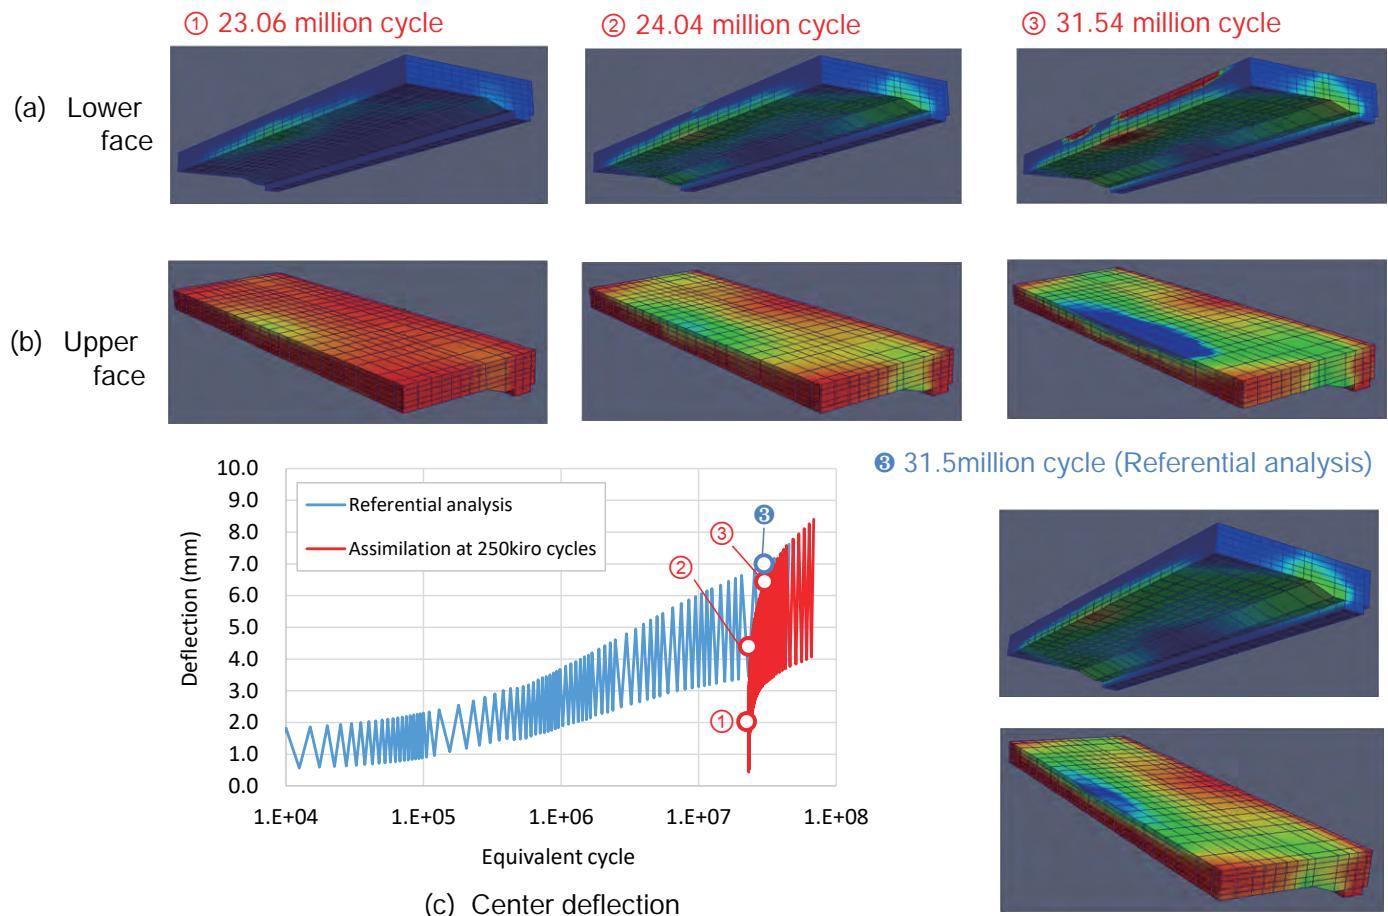
ひび割れ同化: 実走行25万回(等価回数2,306万回)

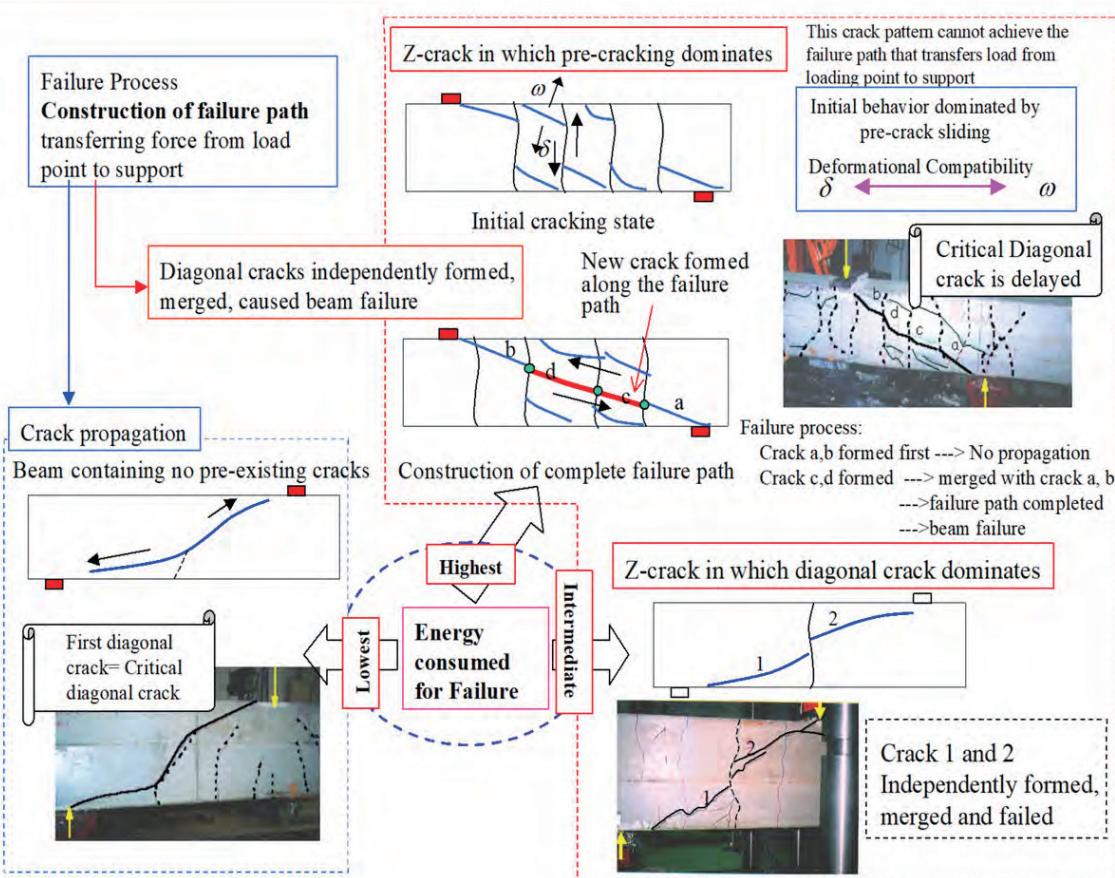
非直交ひび割れ群の相互作用

非直交ひび割れ群は、相互のひび割れ進展に相互に影響を及ぼす。

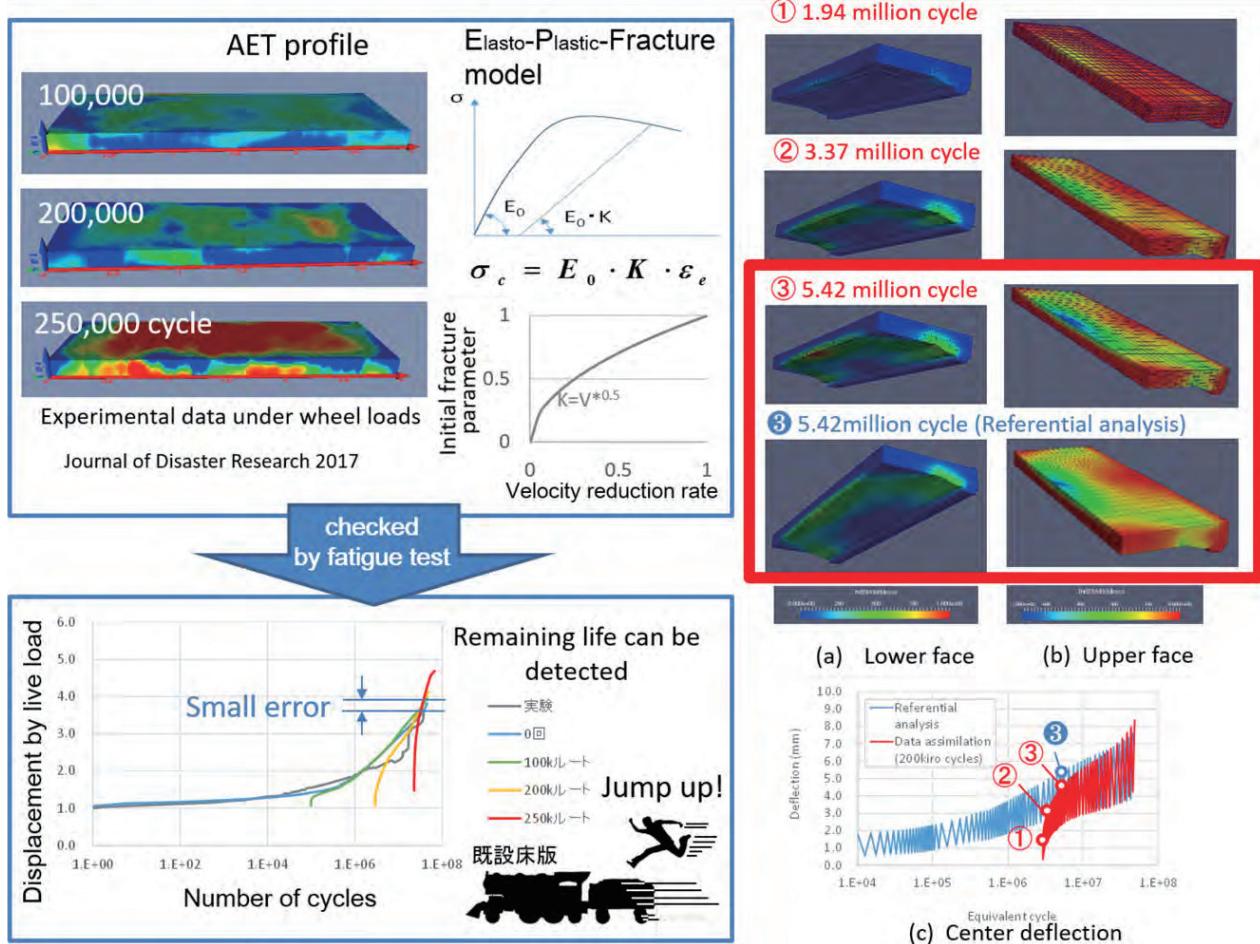
AEトモグラフィー(塩谷)から内部損傷・ひび割れ推定

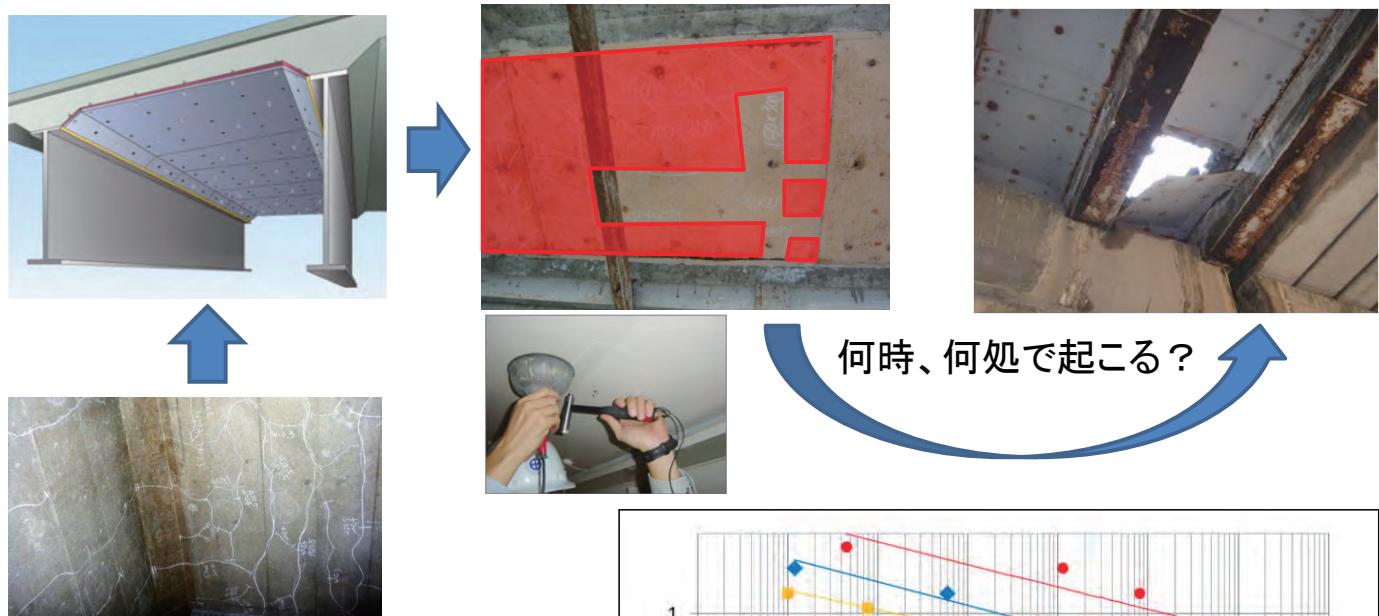
検査による剥離領域の特定→サイクル疲労破壊の評価

Case	Corrosion	Condition
Dry	0%	Dry
Wet	0%	Wet
Corr 50mg	1.60%	Dry
Corr 20mg	0.64%	Dry

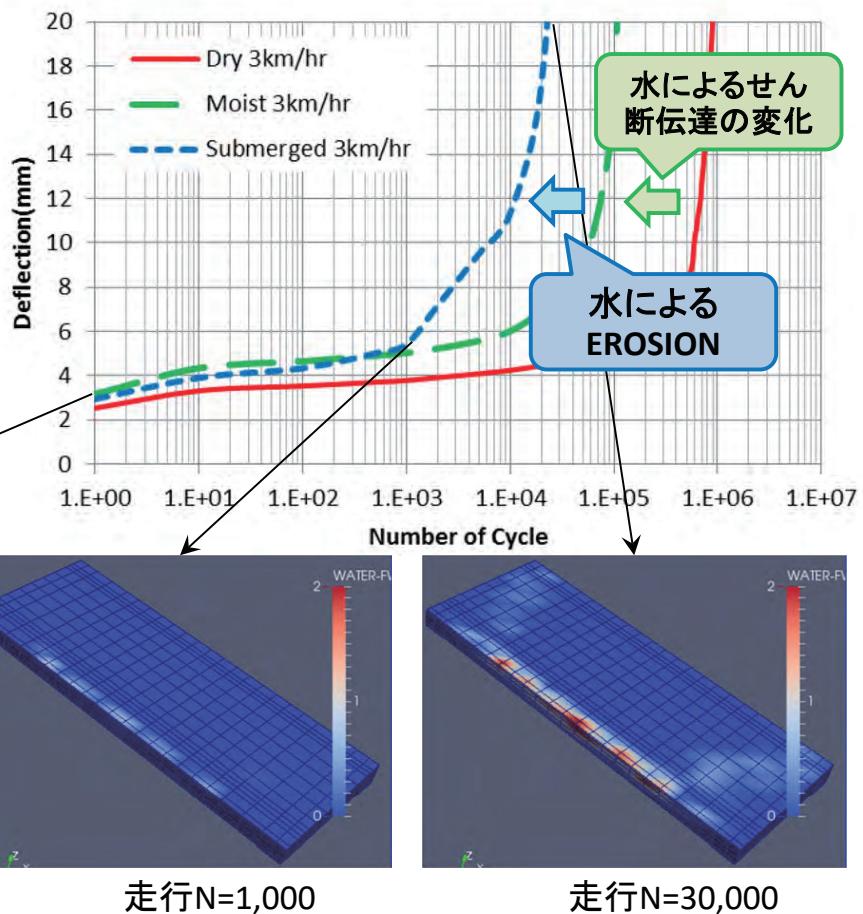
移動荷重 → 2~3桁寿命短縮 → 滞留水 → さらに1~2桁

気中	交通疲労のみ
湿潤	クリープ、コンクリート破壊エネルギー低下、引張強度
路面湛水状態	さらに砂利化が付加 1/100の構造寿命劣化

移動荷重 = 違法過積載レベル

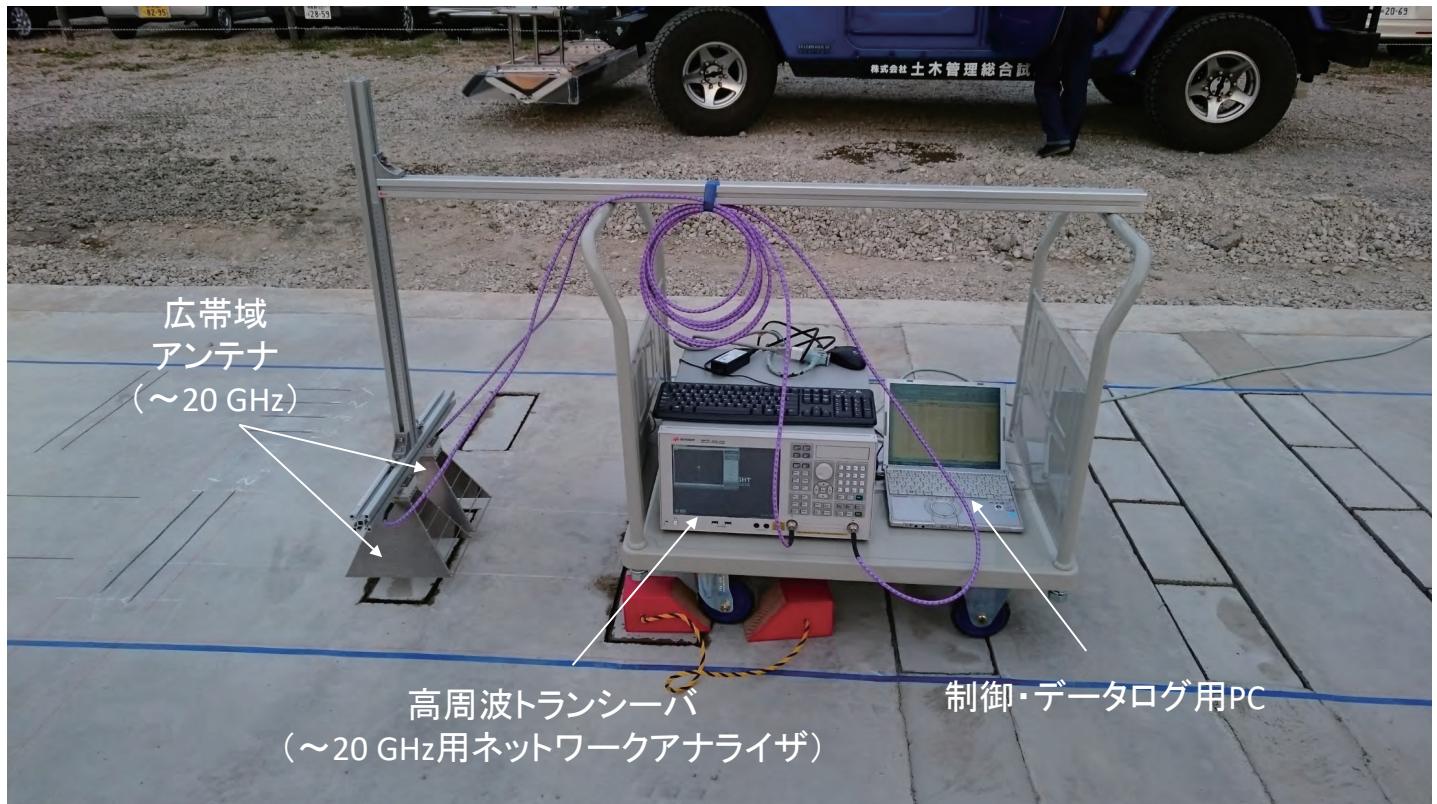
RC床版損傷検知に特化したハードウェア回線設計用の基礎実験システム(SHF帯電磁波計測システム:水谷)

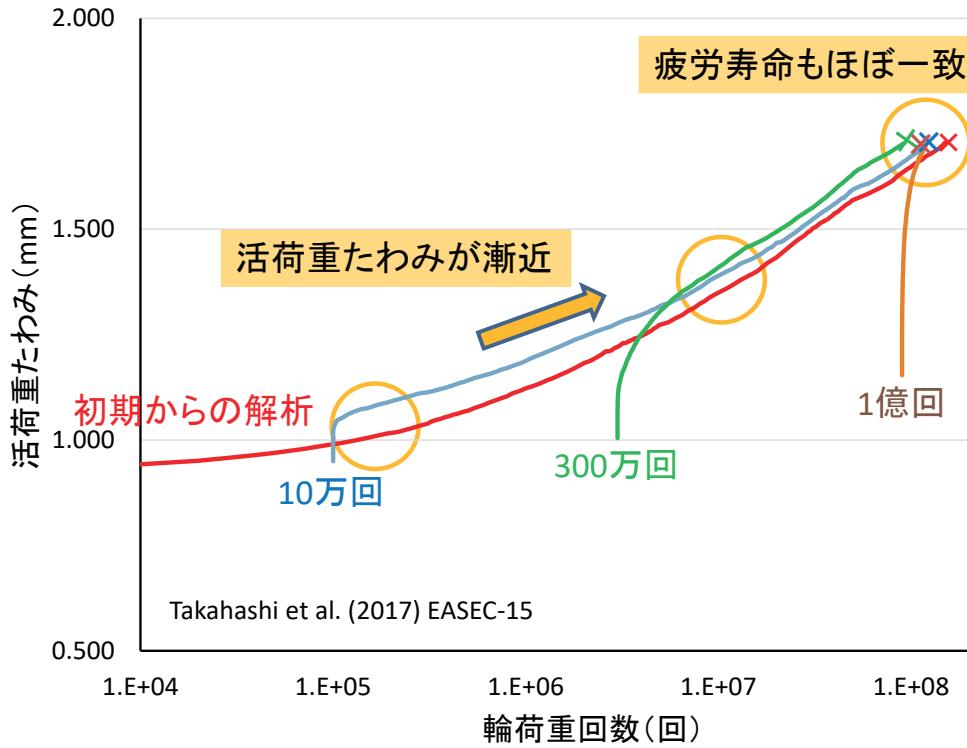
ASR膨張を受けた床版のデータ同化

初期条件からの解析とデータ同化を行った解析との比較

10万回のひび割れ

300万回のひび割れ

1億回のひび割れ

ASRの劣化を受けたコンクリートでもデータ同化により構造性能予測を行うことは可能

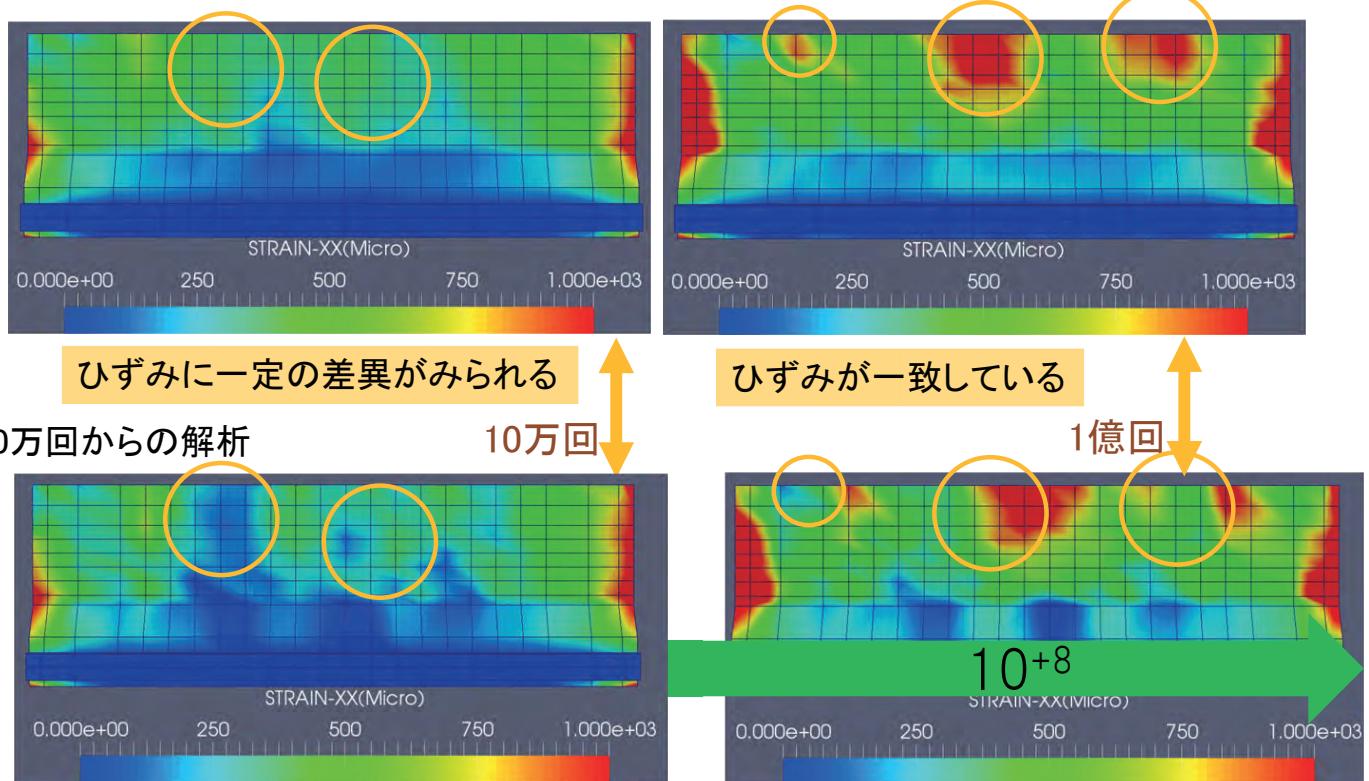
疲労試験の回数とともに、ひずみ図の同化を確認

初期条件からの解析

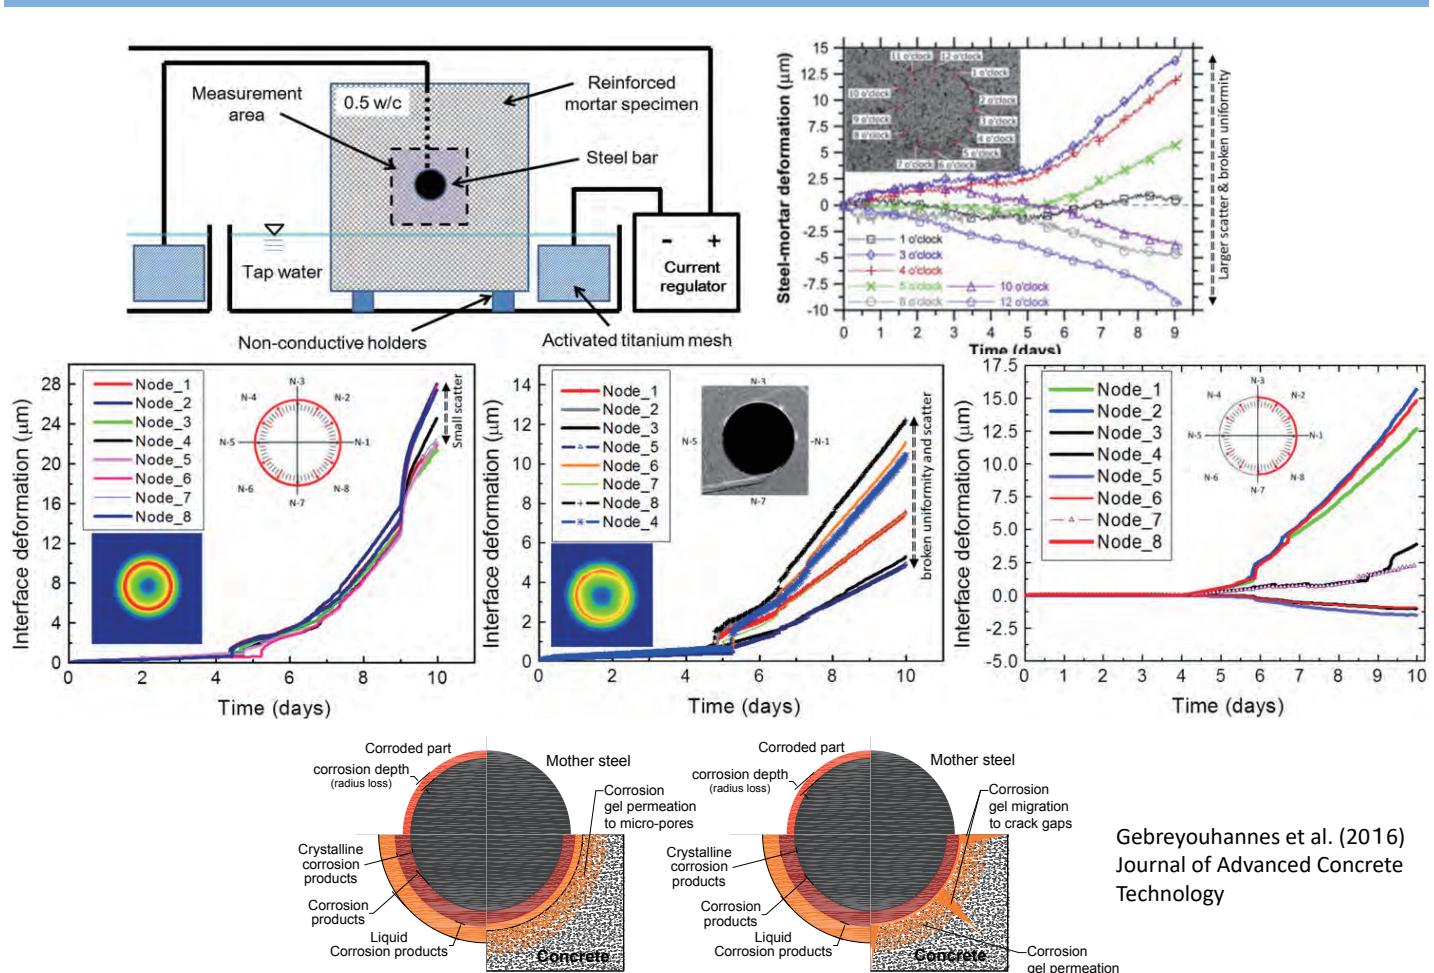
腐食ゲルの生成と損傷の非対称性：座屈との類似性

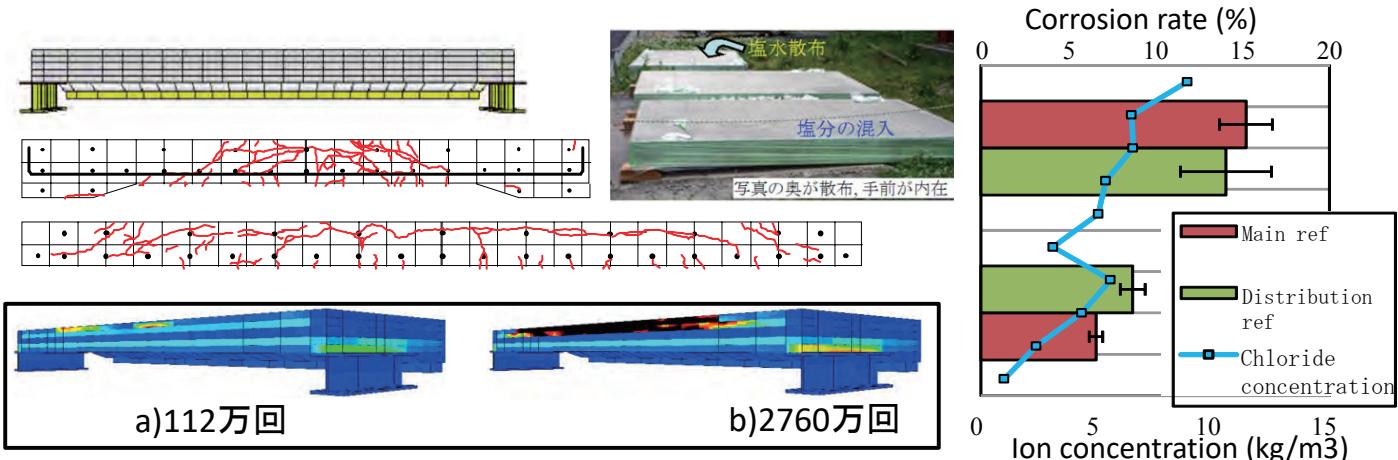
腐食劣化RC床版の余寿命推定

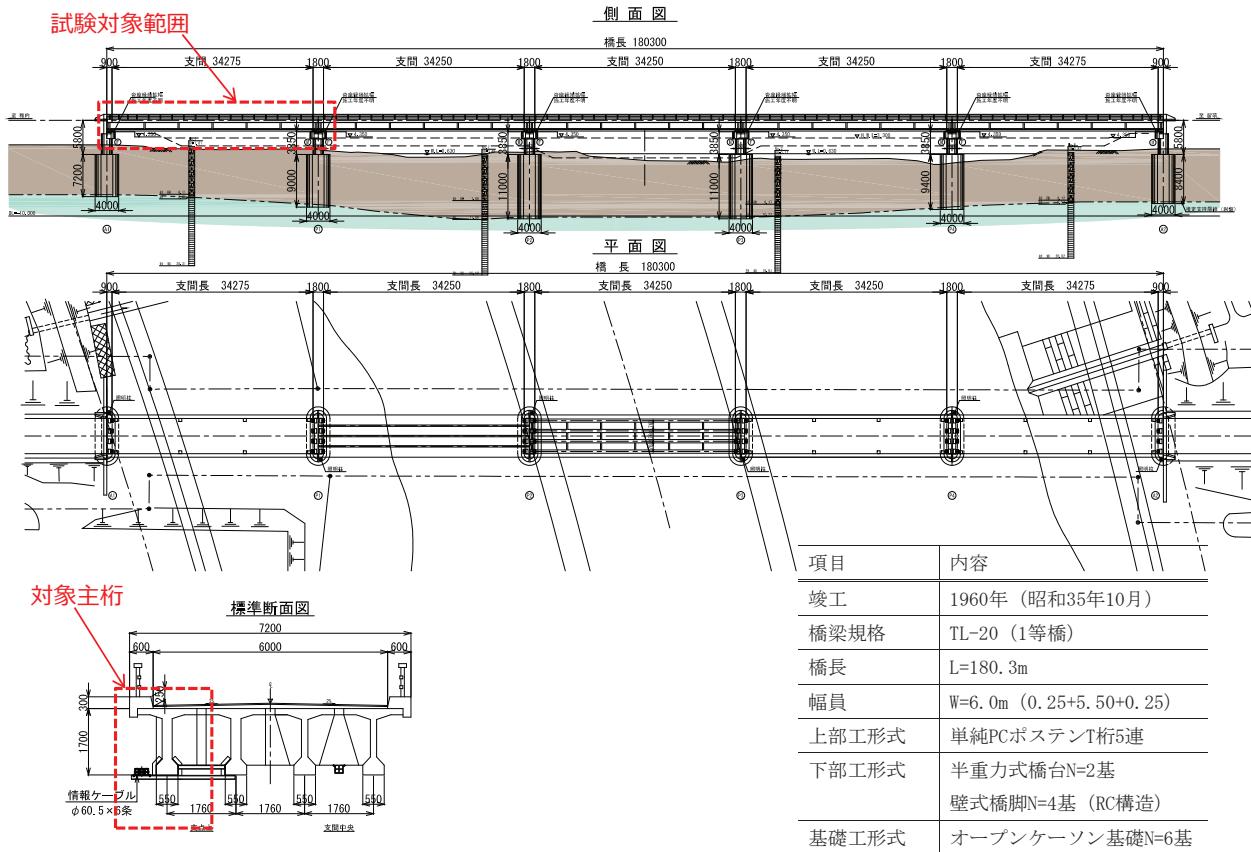
北海道 築別橋における破壊までの載荷試験

本橋梁は、橋長180.30mの単純PCポストテンションT桁橋（5連）である。試験対象の主桁は、A1-P1間のG1桁である。

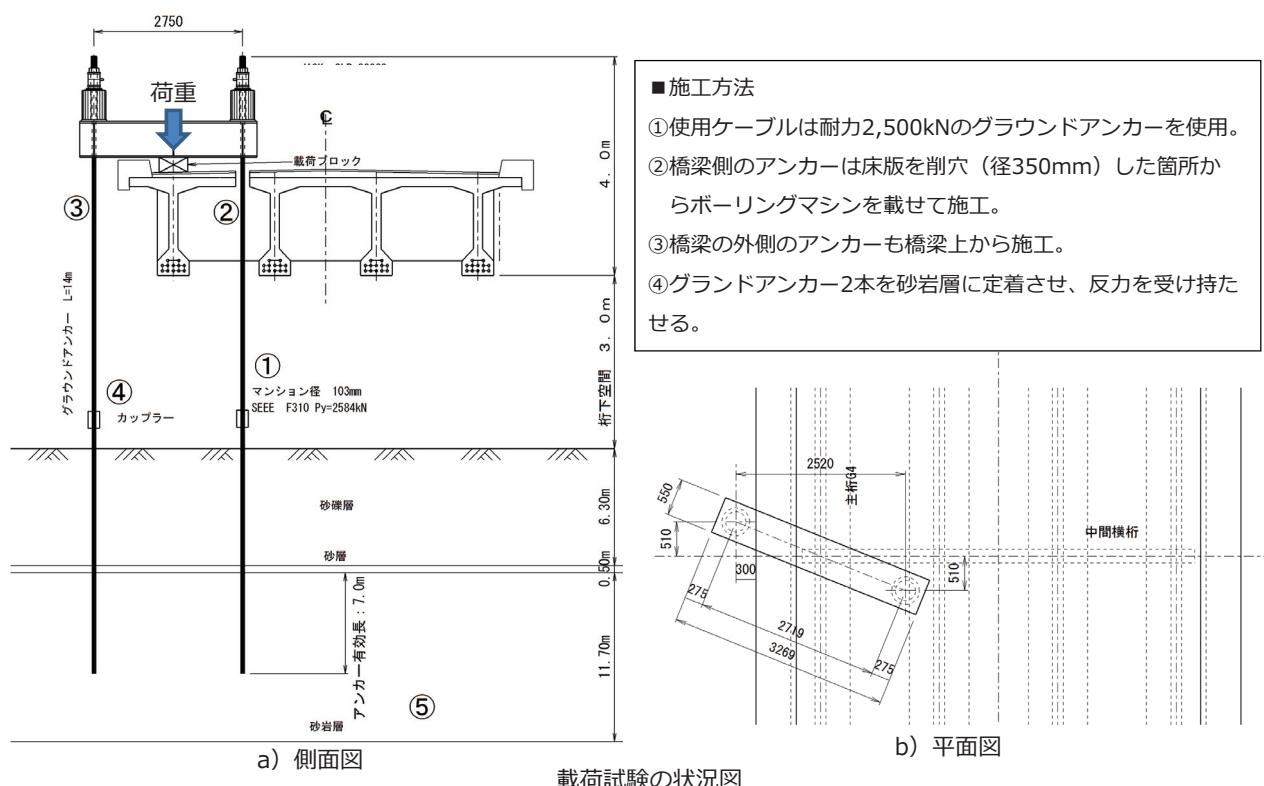
◆試験方法◆

載荷試験は、A1-P1間のG1桁の支間中央にて、2台の3,000kNセンターホール型油圧ジャッキを載荷梁に載荷し、静的により主桁が破壊に至るまで載荷する。載荷は単調増加載荷とし、載荷梁を水平に保ちながら載荷する。試験終了の判断は、載荷点直下の主桁上フランジの圧壊とする。

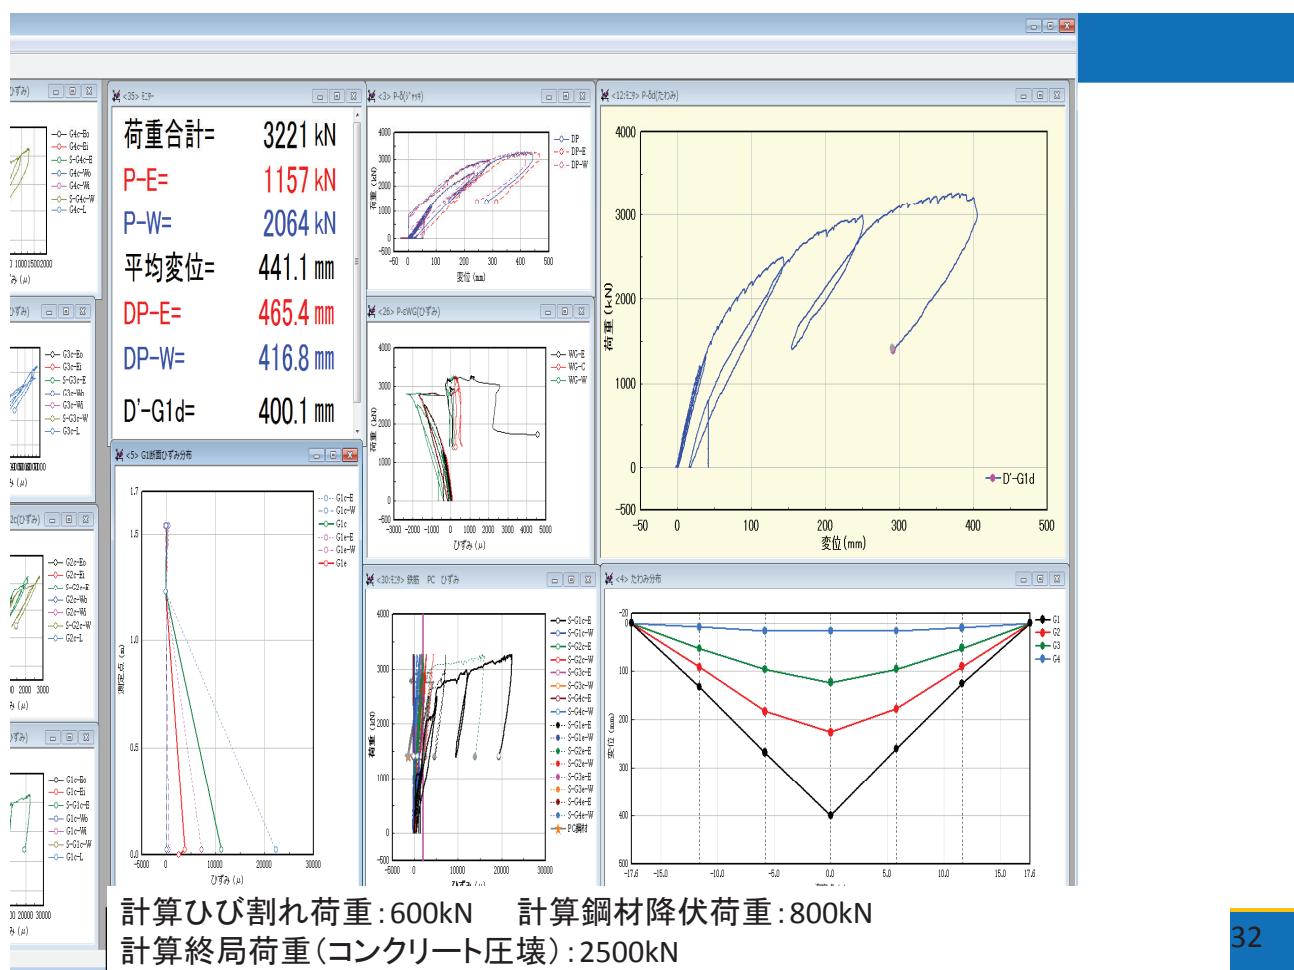
7月28日(金) 午前 破壊まで載荷

- ・ ジャッキストロークの限界まで載荷
- ・ 変位400mm
- ・ 地覆に割れ
- ・ せん断ひび割れの幅が2~3cmまで開く

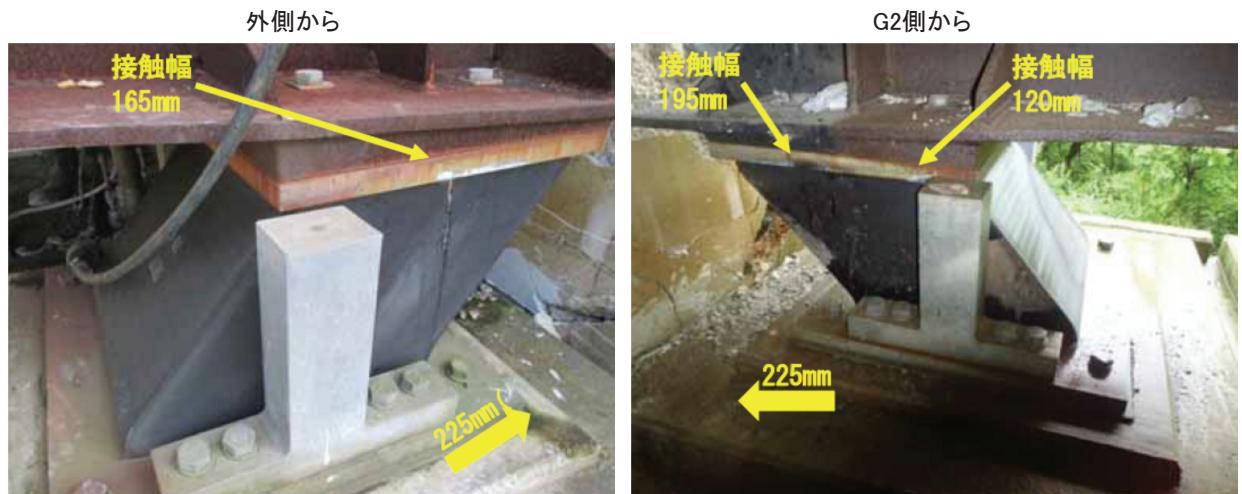
A1G1支承の上沓プレートに残った擦過痕

→ 擦過痕は振動によって生じたが、その途中で地盤変位により支承が変形したため、擦過痕が2つに分かれていると推察される

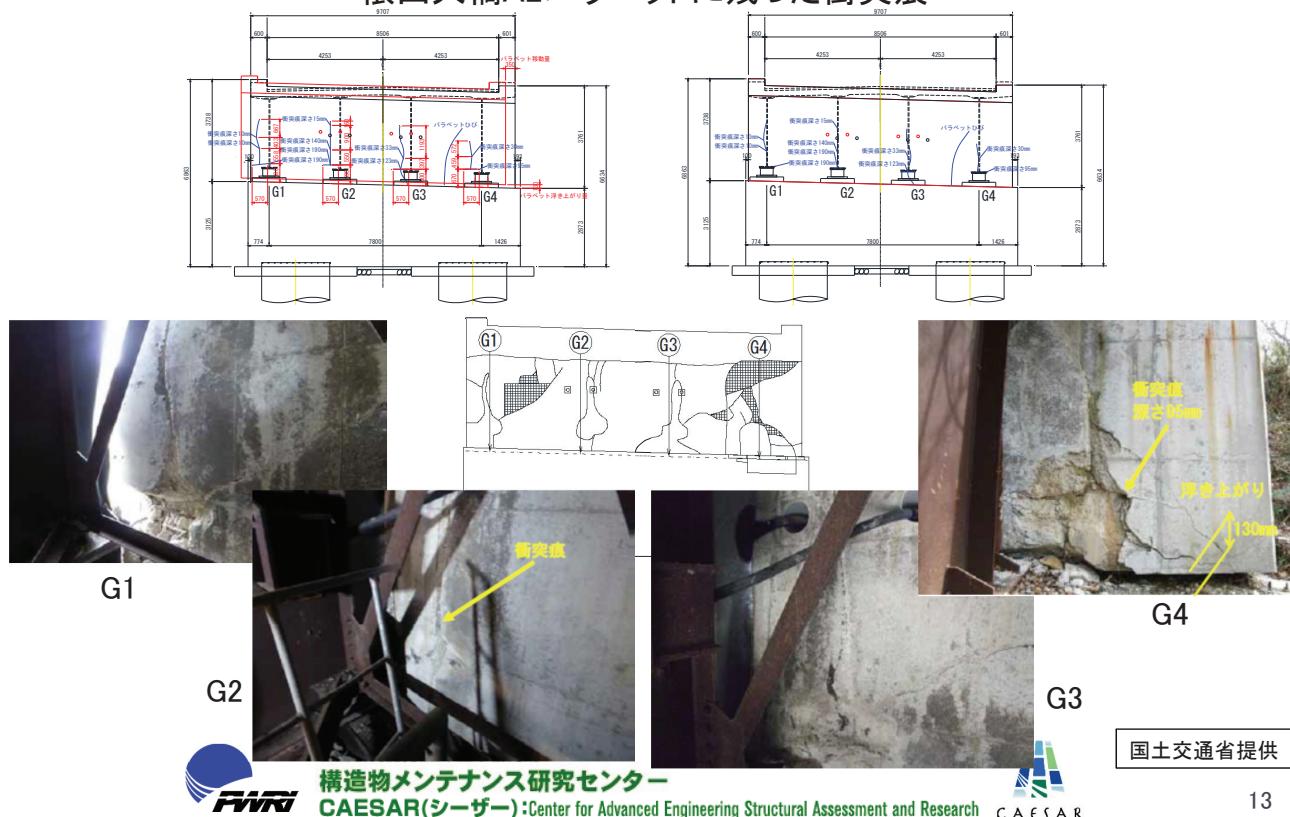
俵山大橋A2パラペットに残った衝突痕

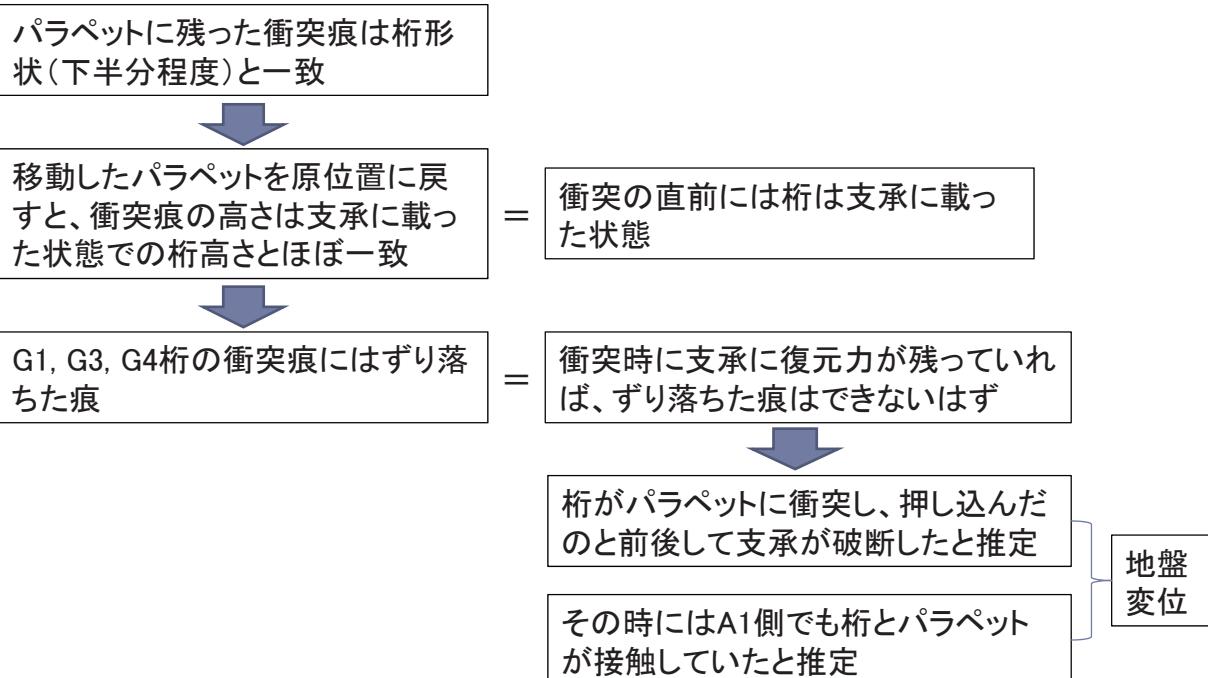
俵山大橋の支承破断要因の推定

- A1-P1間の桁フランジ断面変化部で座屈。
- 振動によるA1橋台パラペットと桁の衝突によりA1-P1間の桁が座屈したのか？
→A1側の桁端部の損傷が軽微であることから、桁に座屈するような力が伝わったとは考えにくい。
- A1橋台とP1橋脚が逆位相になったことにより、桁が座屈するほど圧縮力がかかり得るか？→P1橋脚には目立った損傷がないことからも、桁が座屈するほど応答が生じたとは考えにくい。
- 地盤変位により、A1-A2間距離が縮小したことにより、両橋台から作用した圧縮力をA1側は支承と桁で分担した可能性。
- 下部構造の沈下により大きな曲げモーメントが作用した可能性。

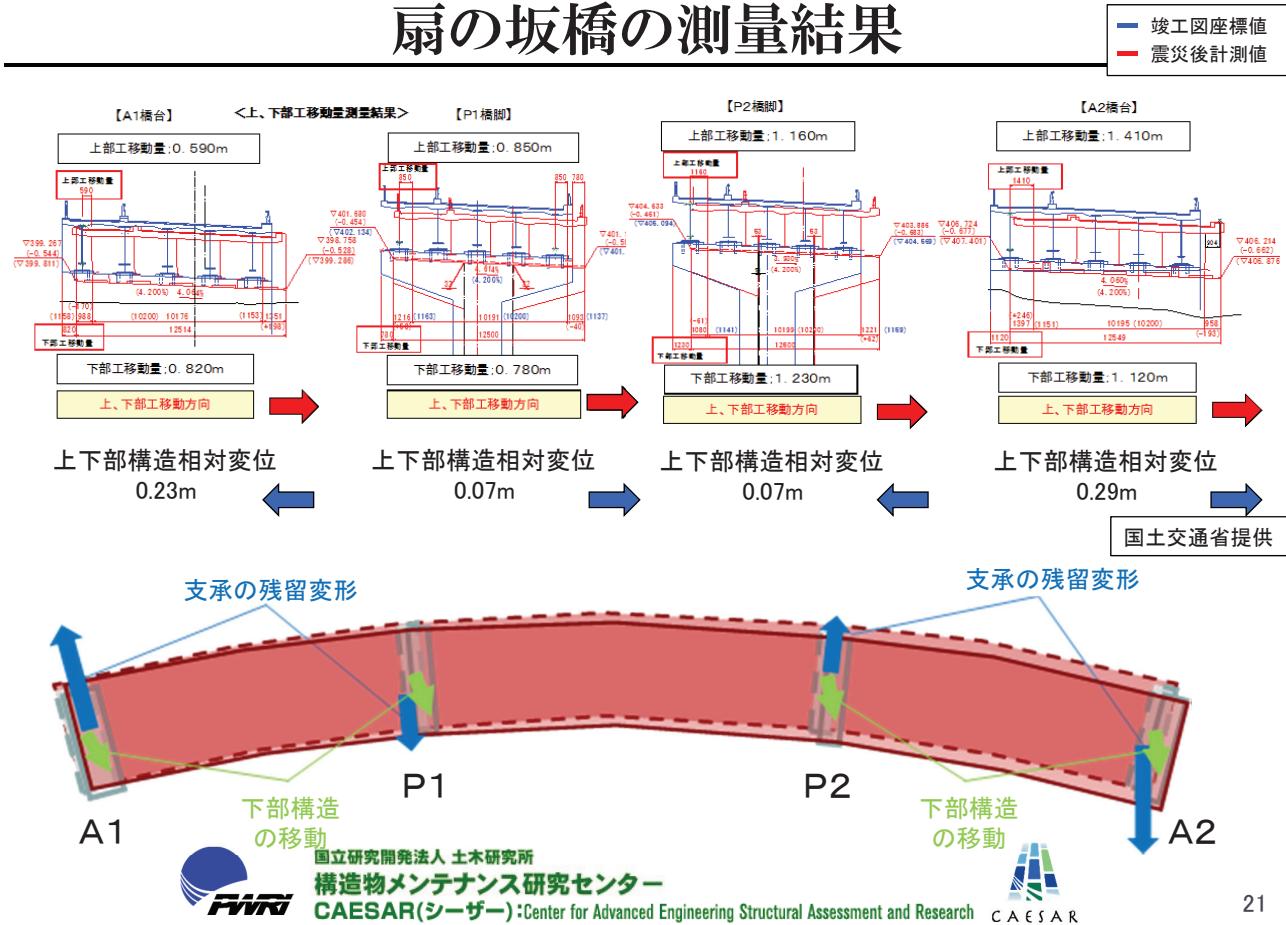
扇の坂橋の測量結果

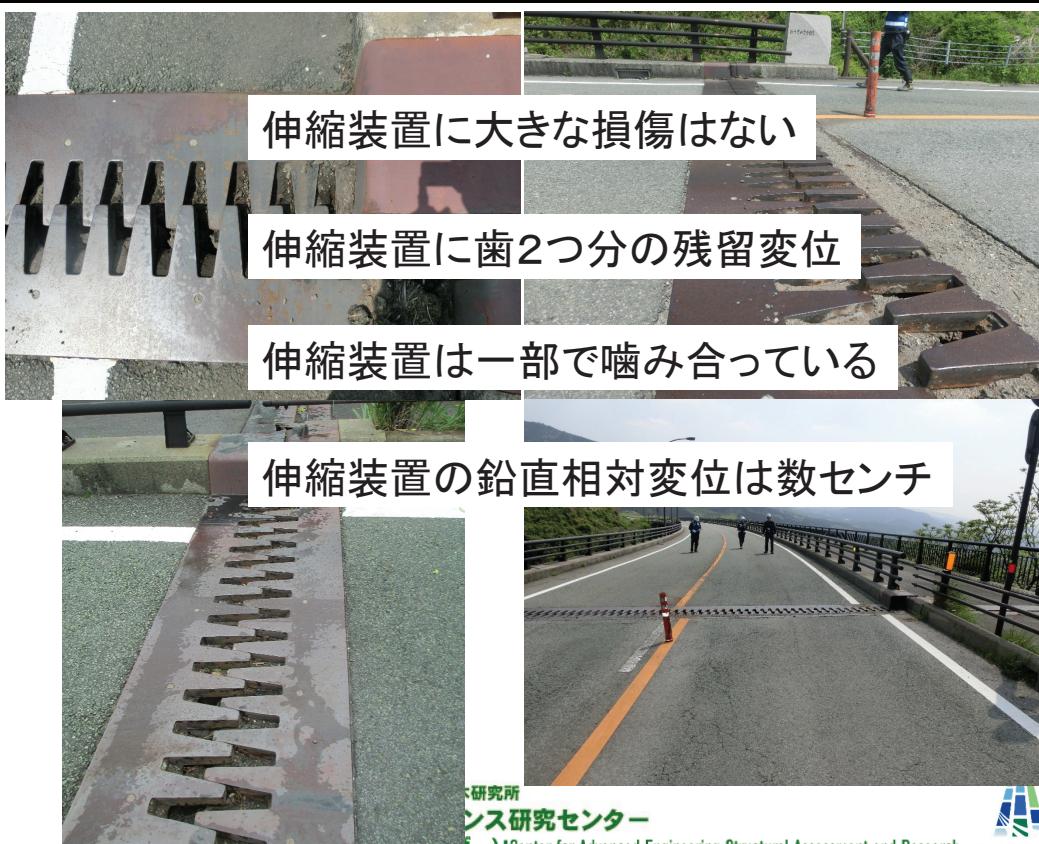
扇の坂橋の損傷状況
