第 10 回 CAESAR 講演会

国立研究開発法人土木研究所
構造物メンテナンス研究センター(CAESAR)

点検情報に基づくコンクリート橋の余寿命推定技術と点検省力化 -検査データと数値寿命推定法との同化-

高出力X線によるPC橋内部の 劣化調査と耐荷力評価

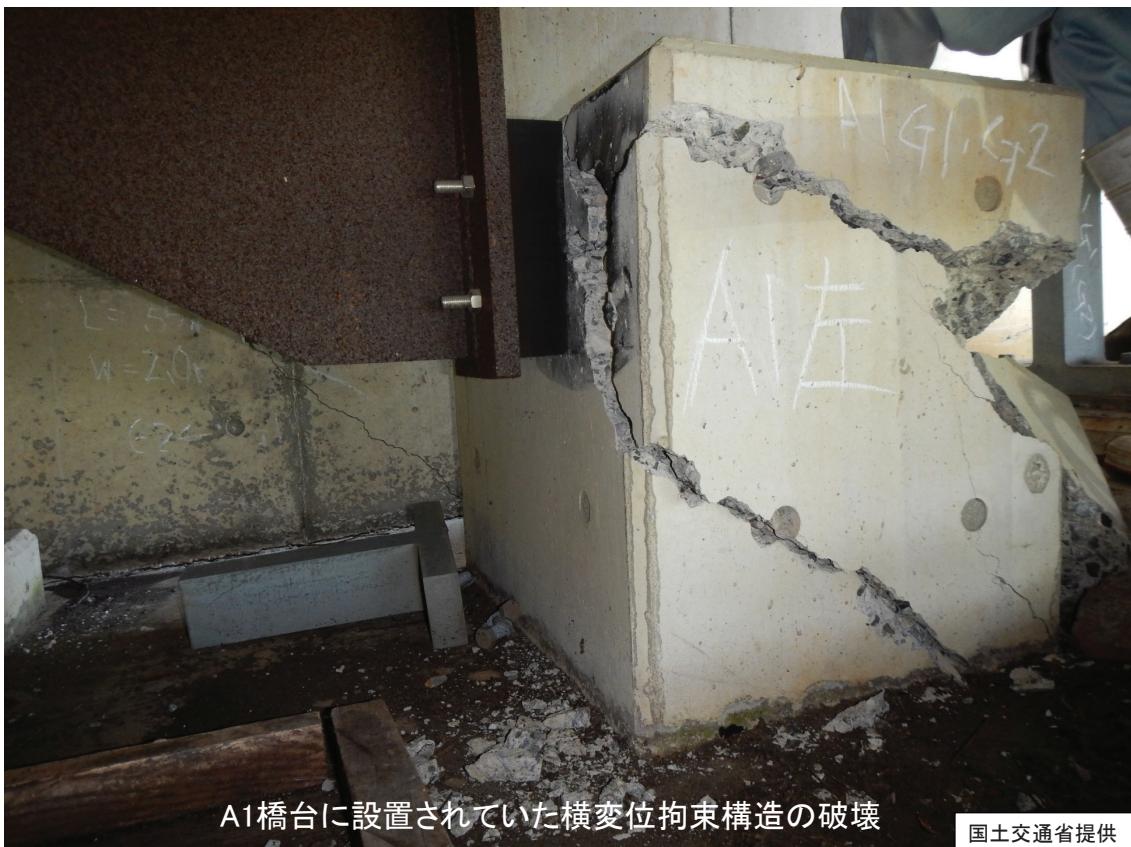
扇の坂橋の損傷状況

- RCブロックのせん断破壊はブラケットの緩衝ゴムとの衝突によるものと考えられる
- 伸縮装置がほとんど損傷していない状態で、RCブロックとブラケットの緩衝ゴムが衝突するためには、伸縮装置のかみ合わせが外れる必要。
- ブラケットが当たったと考えられる位置を考慮すると、伸縮装置は引張方向に外れたと考えられる。
- ここで、下部構造の移動を考えなければ、A1側の伸縮装置が伸びれば、A2側の伸縮装置は縮むはず。
- 伸縮装置の圧縮側遊間は105mmであり、ブラケットのゴム幅150mmと比べると、下部構造の移動を考えなければ説明できない。
- 伸縮装置の残留変位およびRCブロックのせん断破壊は、地盤変位の影響によるものと推定される。

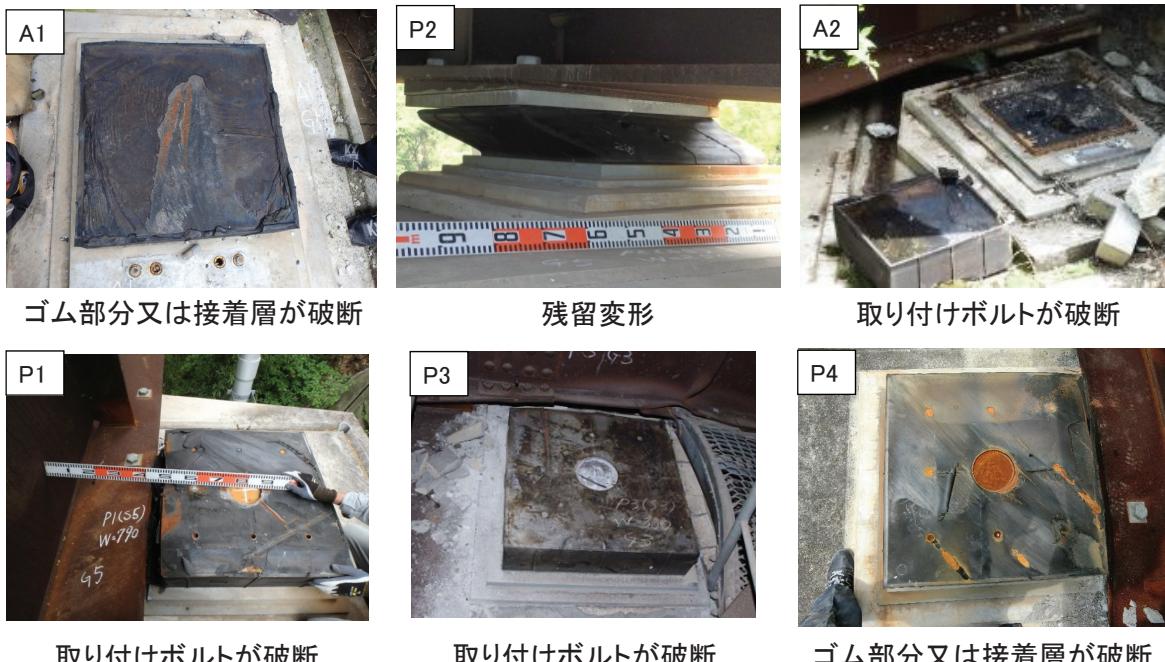
大切畠大橋の支承の損傷

写真-1 ゴム支承の損傷状態

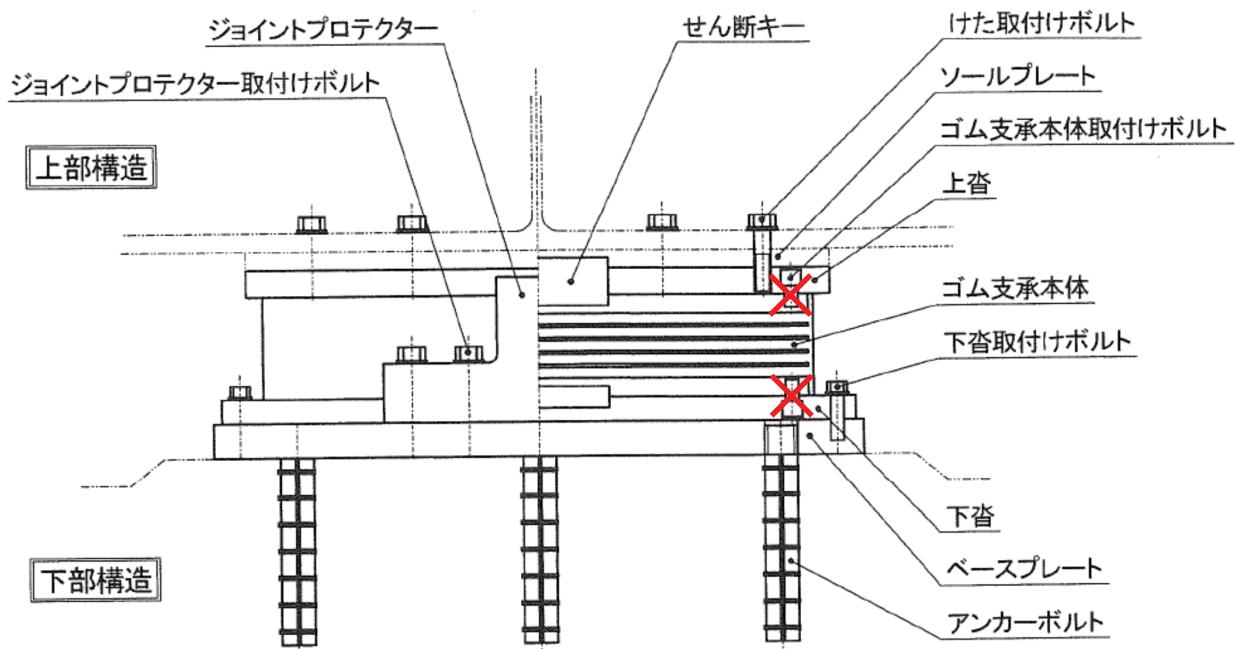
大切畠大橋の支承の破壊箇所 (P1,P3,P4)

鋼橋用支承の構造例

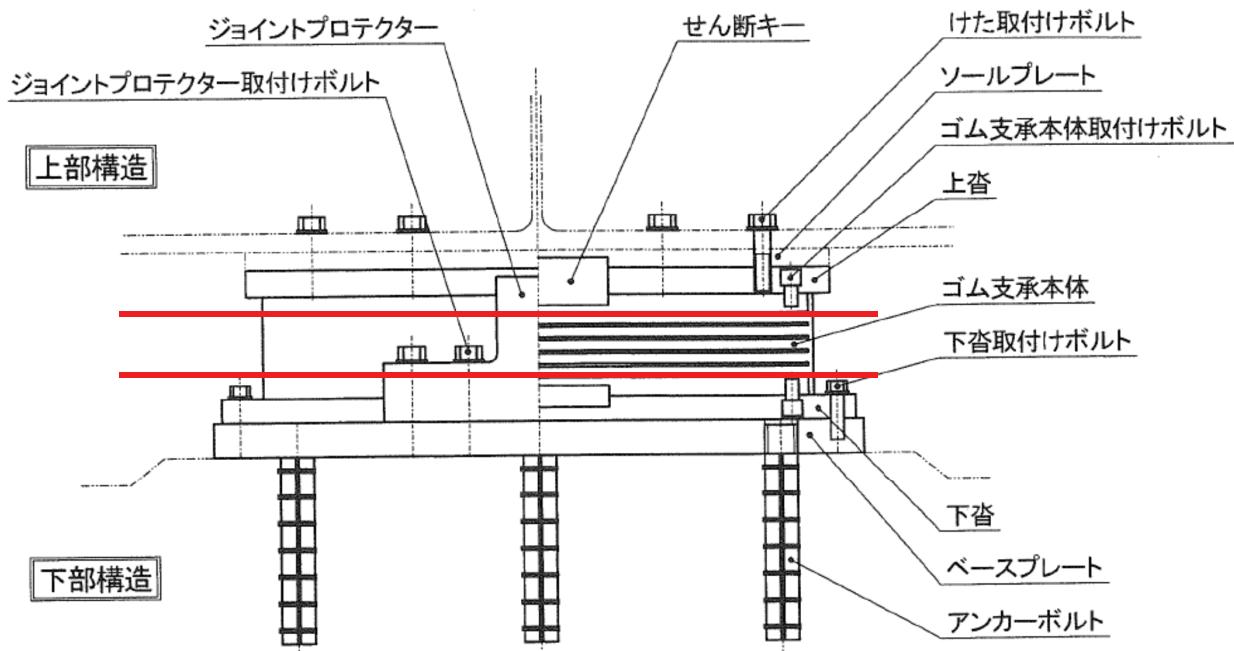
大切畠大橋の支承の破壊箇所 (A1,A2)

鋼橋用支承の構造例

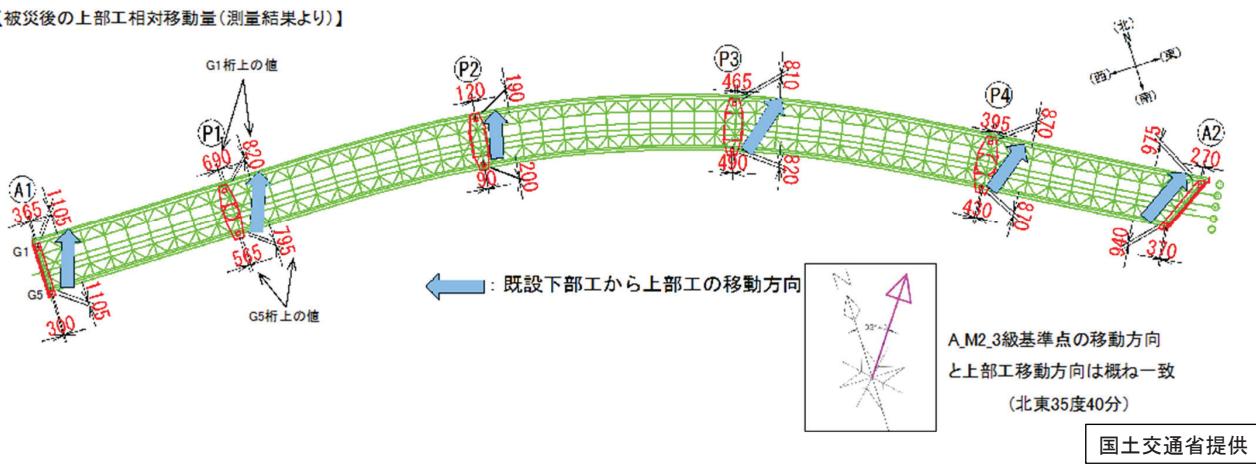
【被災後の上部工相対移動量(測量結果より)】

- 上部構造は、下部構造に対して相対的に北東方向に移動
- P2橋脚は地表面位置での水平変位と残留傾斜の両方の影響で北東方向に移動
- その影響でP2上の支承の残留変形は232~264%のひずみに収まったと思料
- その他の下部構造においては、上下部相対変位が約4~5倍

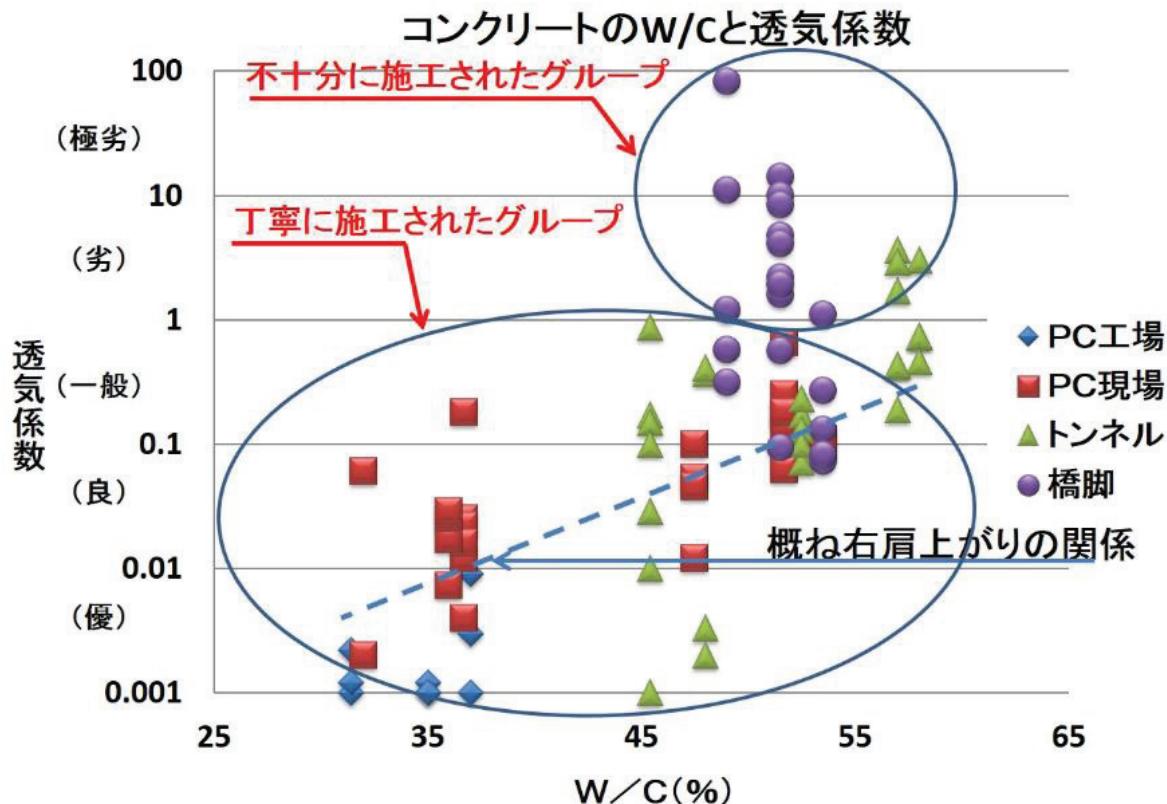
コンクリートの表層品質の実態

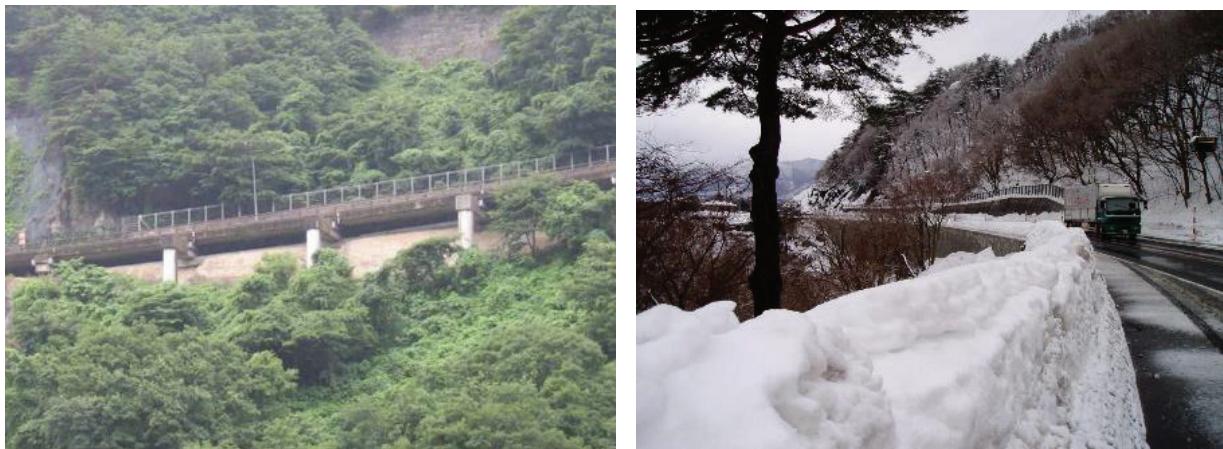
劣化の実態(凍結防止剤による塩害)

冬期には塩分を主成分とする凍結防止剤混じりの雪堤が形成される
山岳橋梁のPC中空床版橋は、凍結防止剤による塩害で供用後34年
で架替

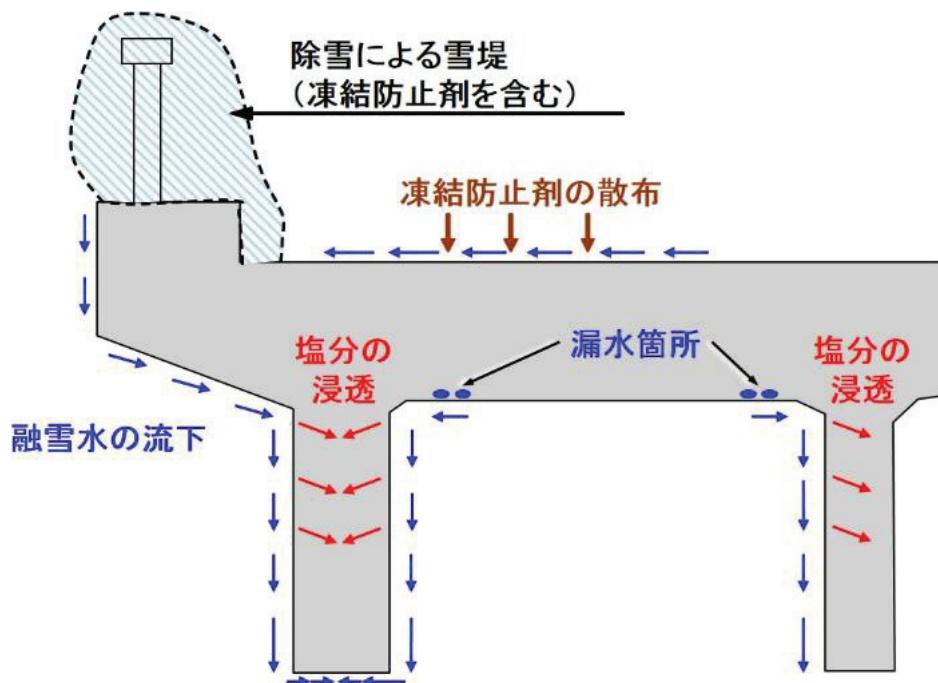
凍結防止剤による塩害発生のメカニズム

路面からの塩分混じりの回り水が塩害の主原因

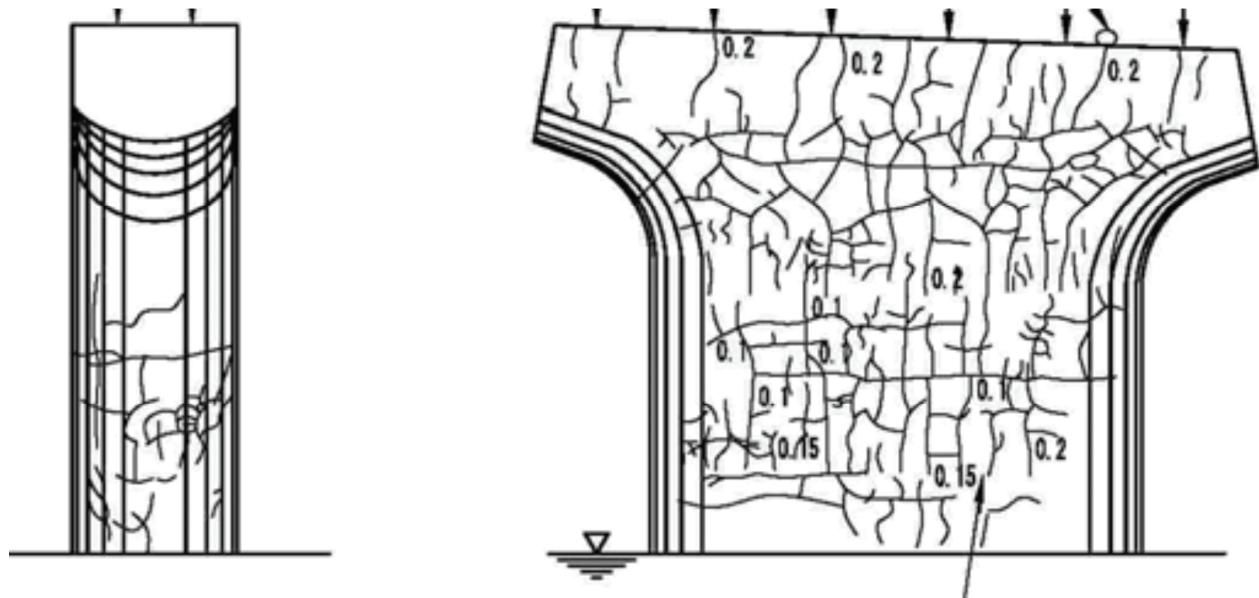
劣化の実態(塩分環境下のASR)

海上に建設された橋脚に生じたひび割れ

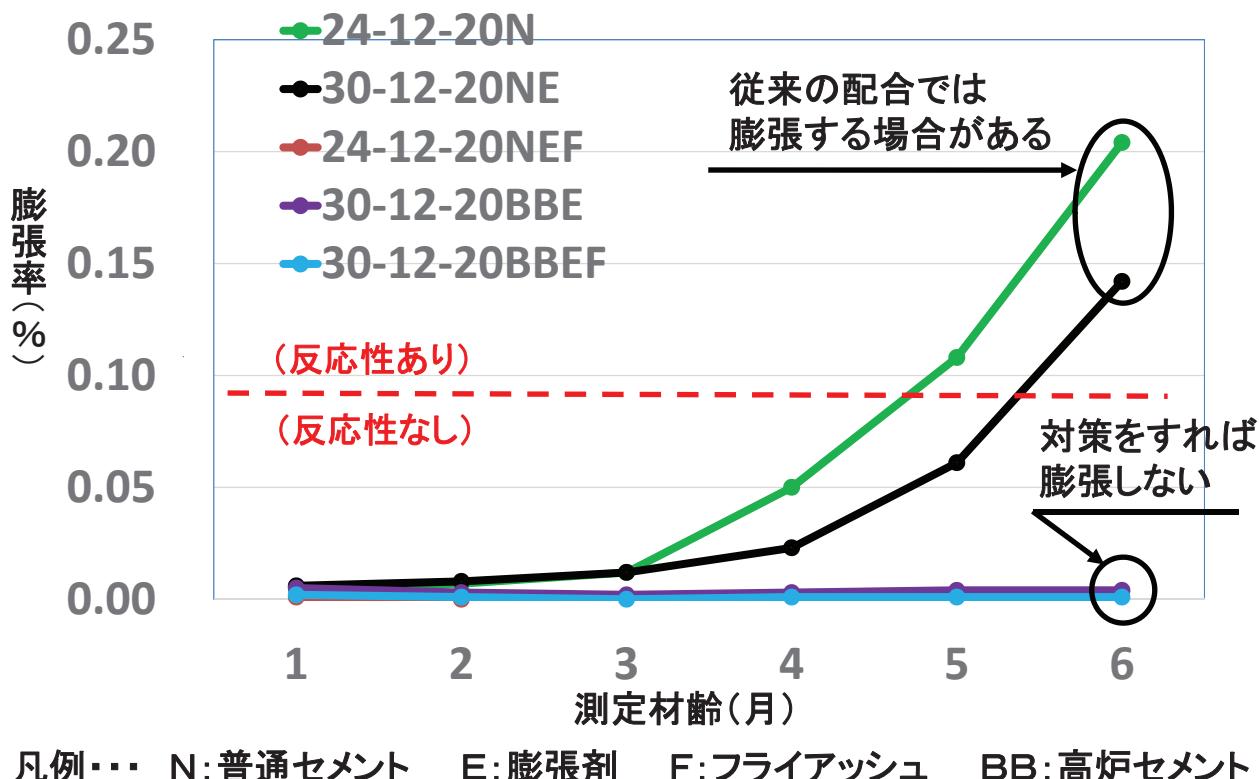
ASR反応性判定試験 (SSWコンクリートバー法)

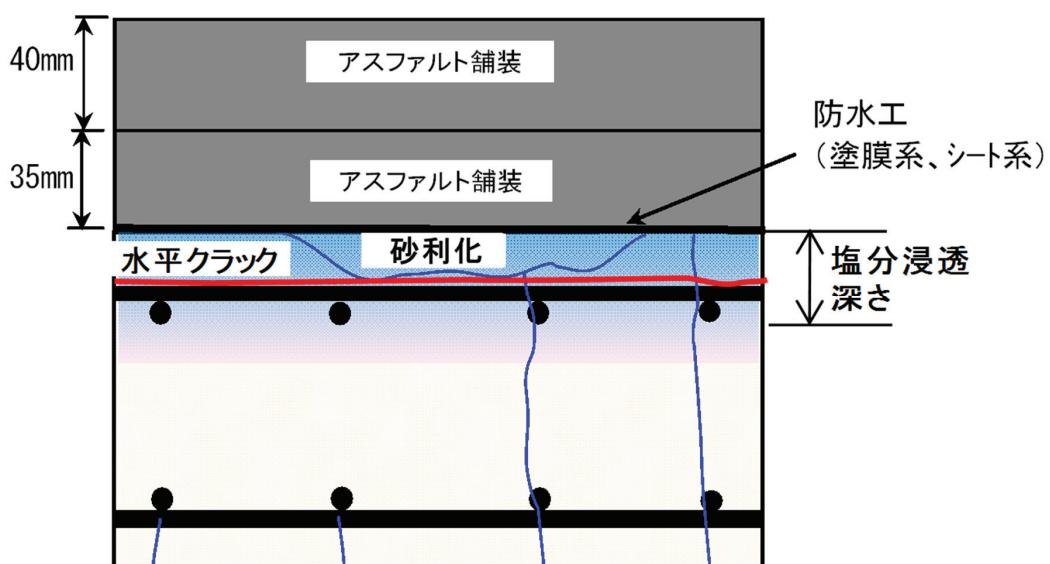
砂利化の推定メカニズム

水平ひび割れから入った塩分混じりの路面排水が、水平ひび割れ上部のコンクリート塊を塩害や凍害、塩分環境下のASRで脆弱化し、そこに交通荷重の繰り返しを受けて砂利化が発生
(資料提供:日本大学 岩城 一郎教授)

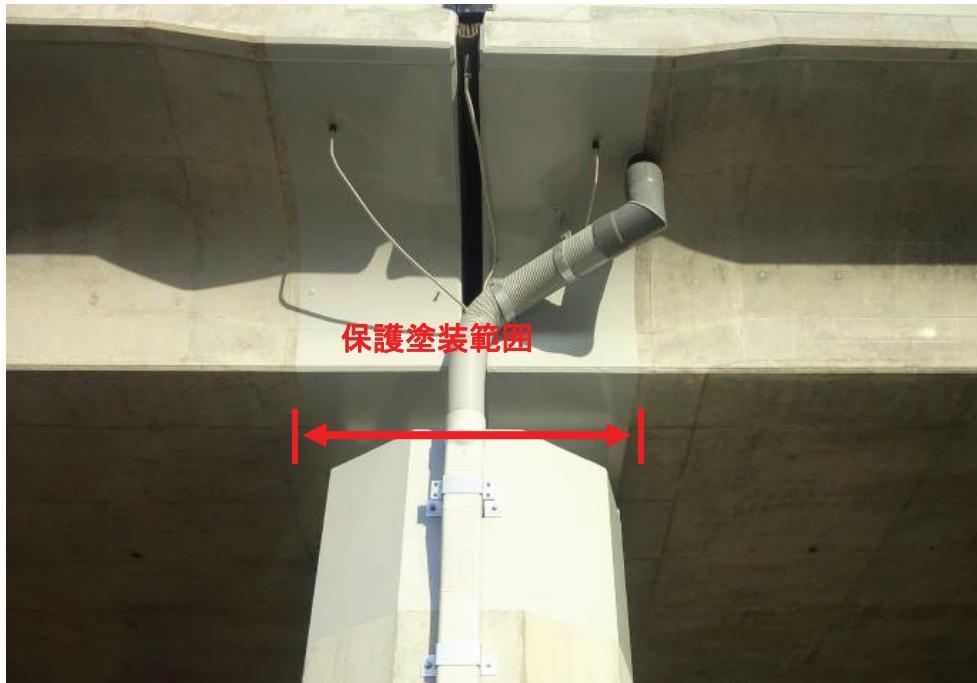
桁端部に保護塗装、防錆鋼材を使用

橋の隙間からの漏水を防止。仮に漏水しても内部鋼材の腐食を防止

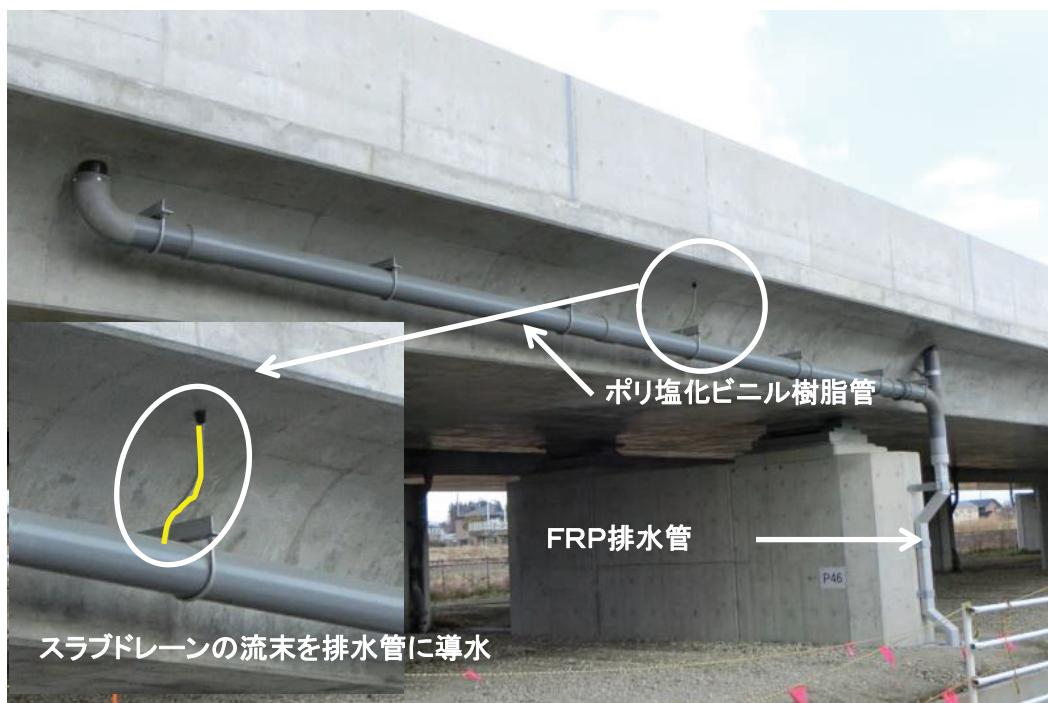
鋼管をポリ塩化ビニル樹脂管に変更し腐食を防止。

スラブドレーンからの排水を排水管に導水。

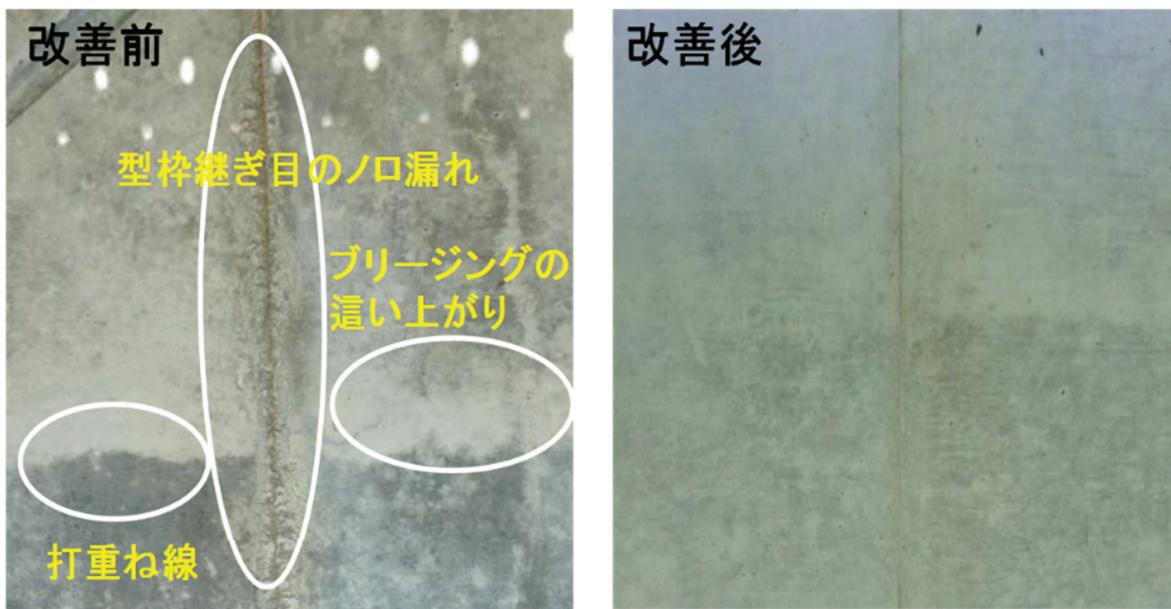
表層目視評価により、打重ね線や型枠継ぎ目のノロ漏れの改善を図った事例。施工状況把握チェックシートの効果でブリーディングの這い上がりも目立たなくなっている。

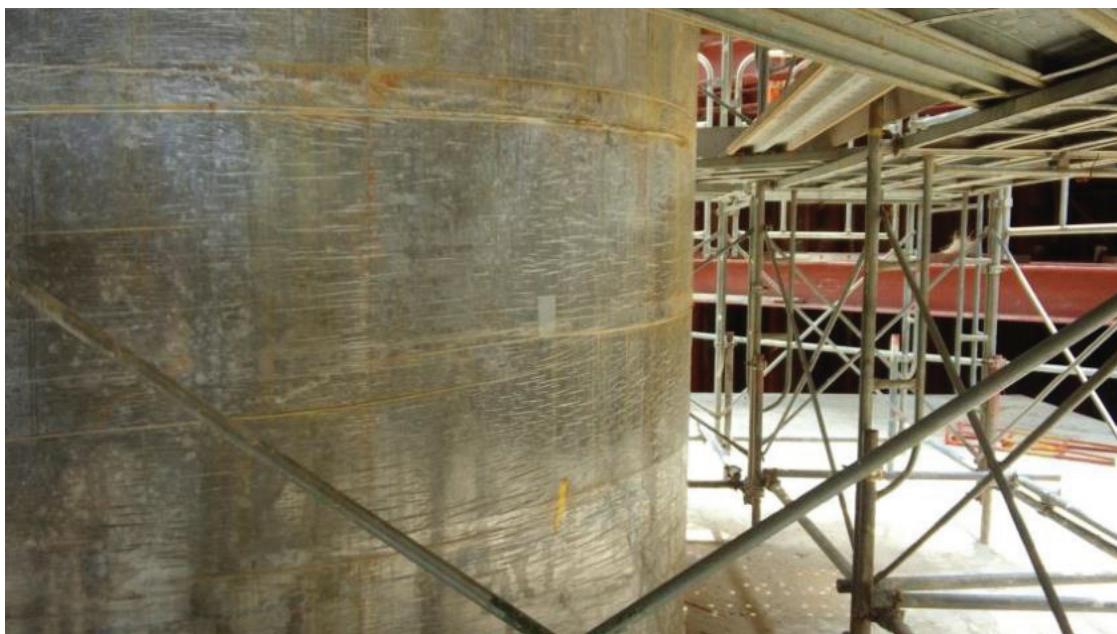
橋脚をビニールで巻いて追加養生

100m巻2000円の農業用ビニールシートで
橋脚を追加養生
透気係数は(一般)→(良)に改善

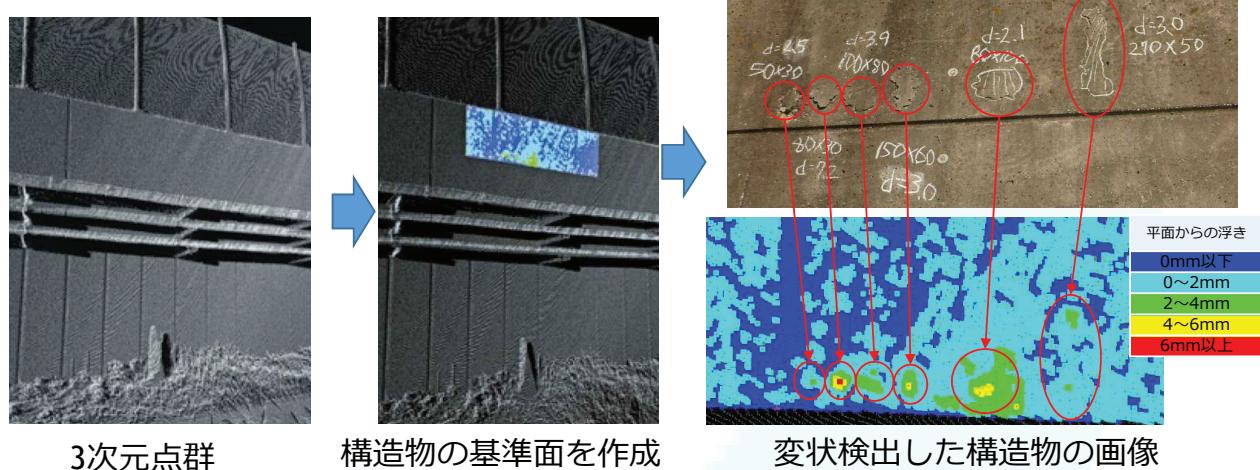
点群データから擁壁部の変状確認が可能

変状検出機能で擁壁表面の状況を可視化

コンクリートの浮き・剥離損傷を検出

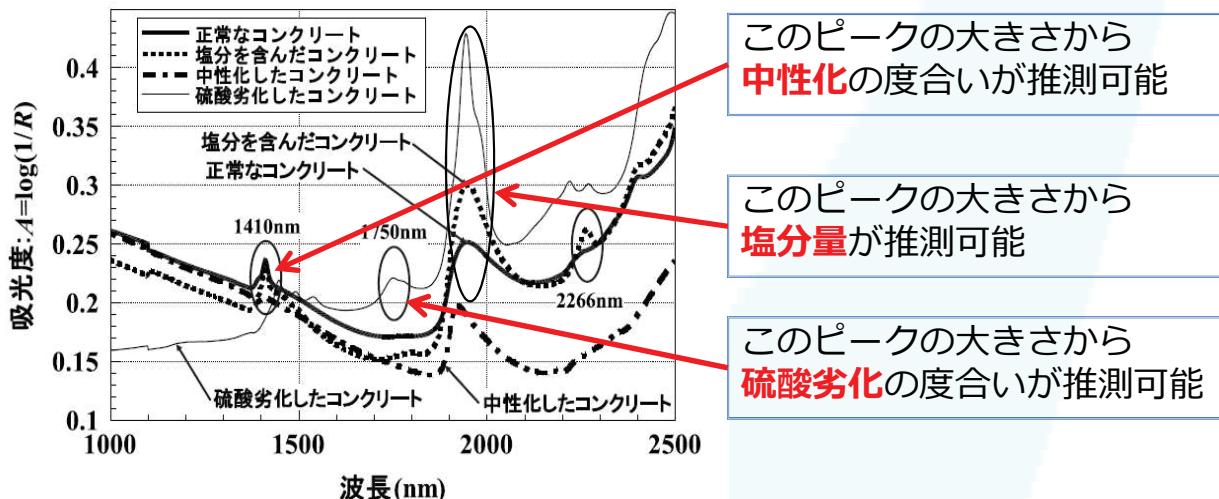
コンクリートが劣化すると、劣化因子により新たな成分が生成されたり、劣化物質により振動モードが変化する（高く/低くなる）ため、特定の波長に対して吸光度が変化する。

コンクリートの中性化、塩分浸透等による近赤外スペクトルの変化を以下に示す。

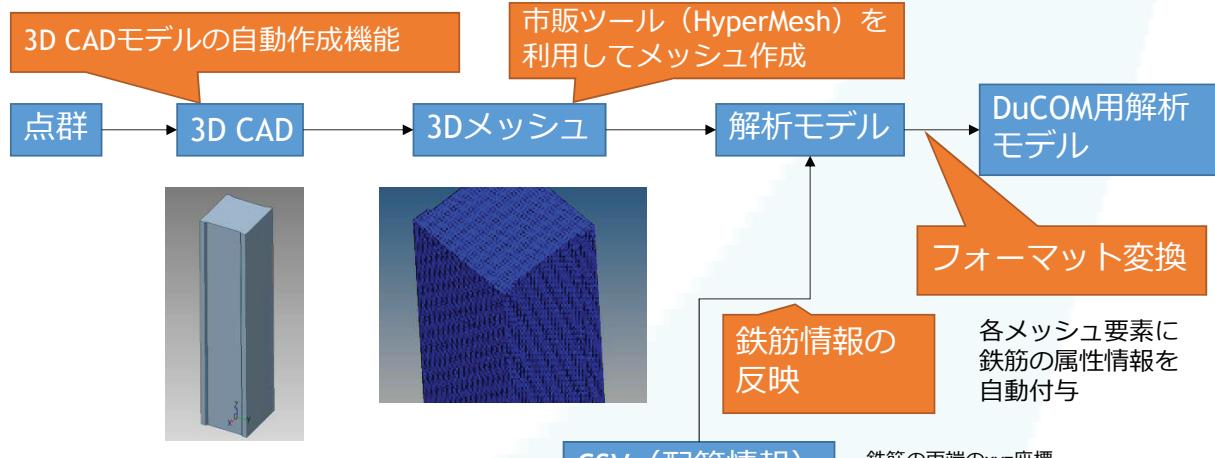
- 3Dの設計データ（3D CAD）から直接解析モデルを作成する仕組みを構築し、コンクリートの劣化予測への適用性を検討中

- 点群から3Dメッシュ作成
- 解析モデル作成
- 鉄筋情報を付加してDuCOM用解析モデル作成

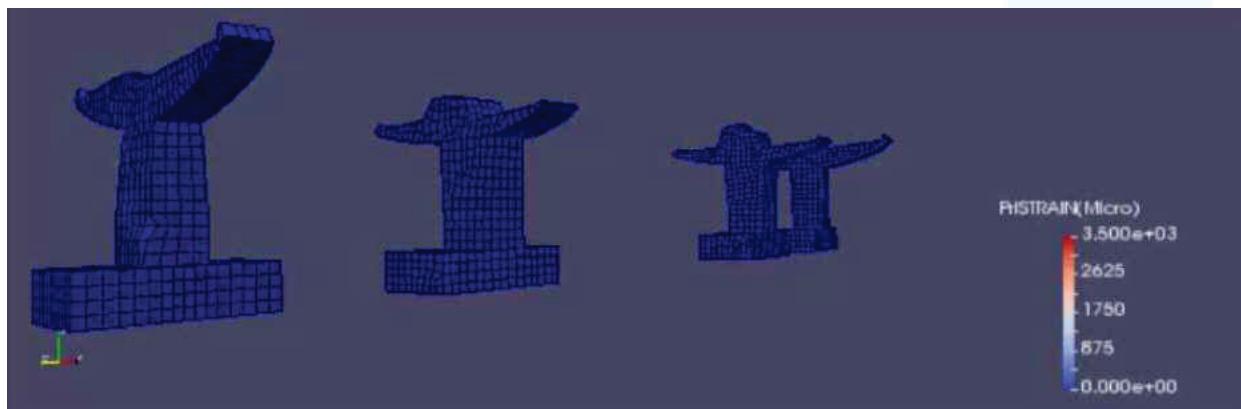
- 作成したDuCOM/COM3用解析モデルを用いて、解析計算が実行できることを確認

- 点群データからInfraDoctorを用いて作成した3D CADデータと、別途定義した鉄筋情報を組み合わせ、シームレスに解析データを作成するシステムを開発
- 今後、解析精度の検証を実施
- コンクリート構造物の劣化診断、劣化予測を実施
- 適時・的確な補修・補強計画の策定に活用
