# 必要な性能を確保する ～東北地整の耐久性確保の取り組み～

平成29年8月31日

元 国土交通省東北地方整備局  
佐藤 和徳

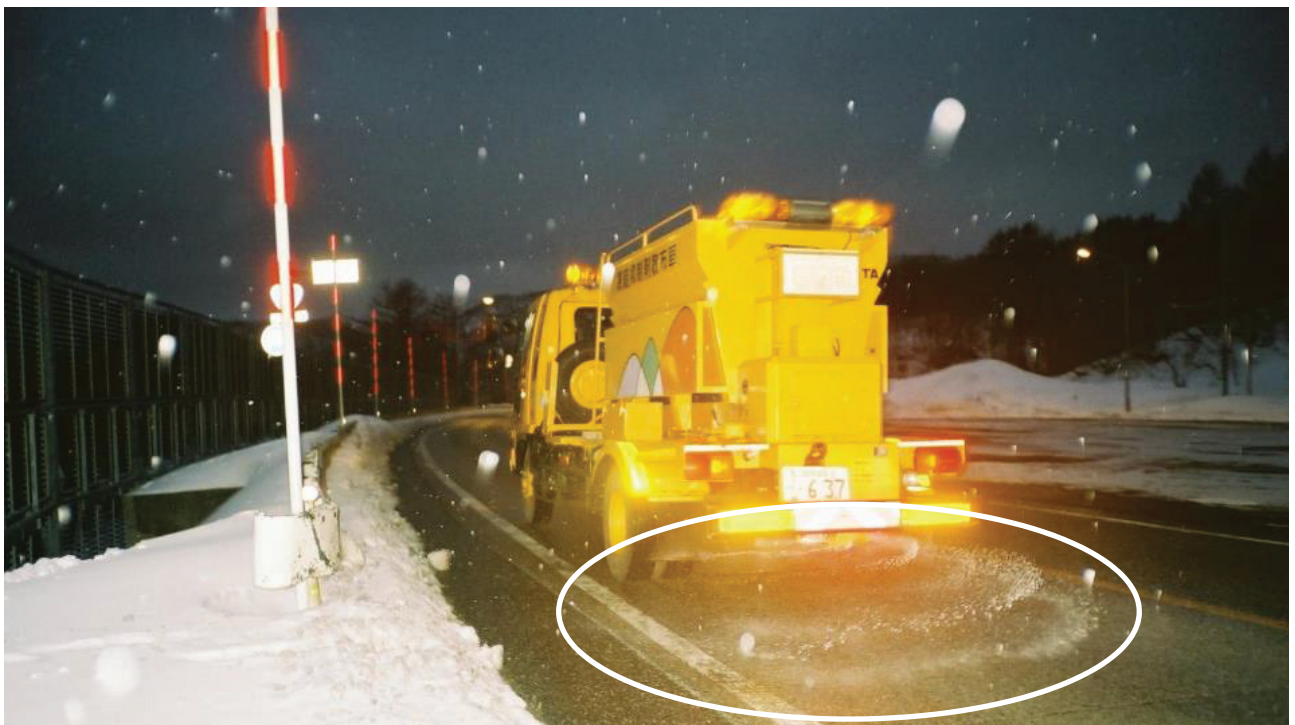
## 凍結防止剤の散布状況 (写真提供 東北地方整備局)

散布車の後方から塩分を主成分とする凍結防止剤を散布

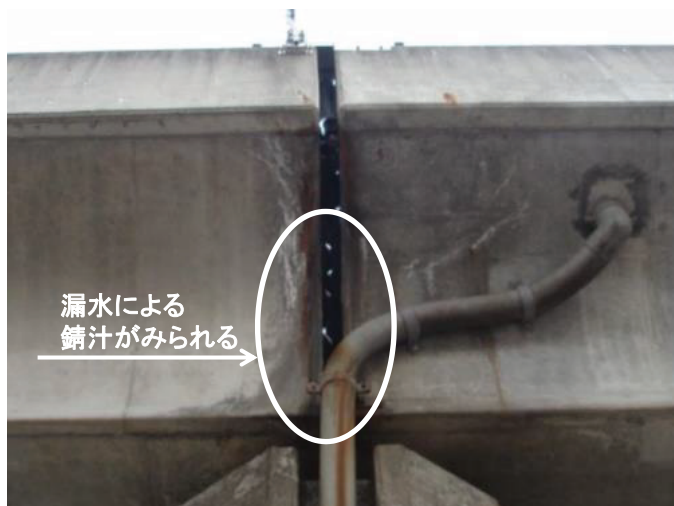
伸縮装置の非排水機能は  
平均6年で喪失  
桁端部の塩害の補修が困難

伸縮装置の遊間から光が差している。非排水機能が喪失。  
路面排水には塩分を主成分とする凍結防止剤が混入して  
いるため、PC桁の端部に塩害が発生。

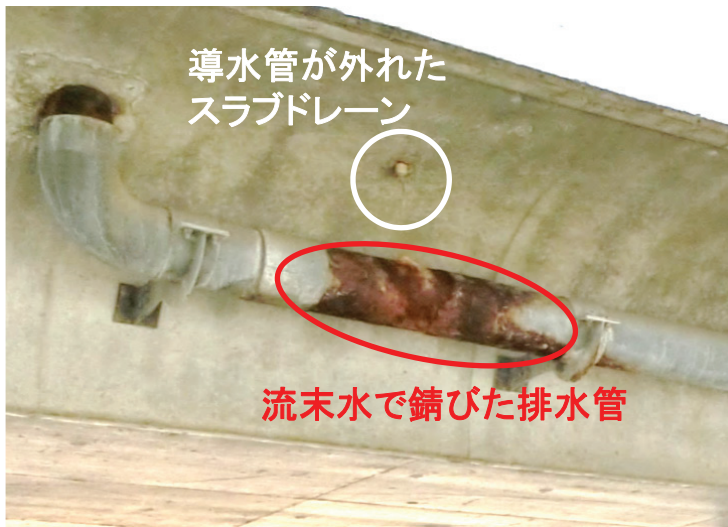
スラブドレーンの流末水で排水管が腐食

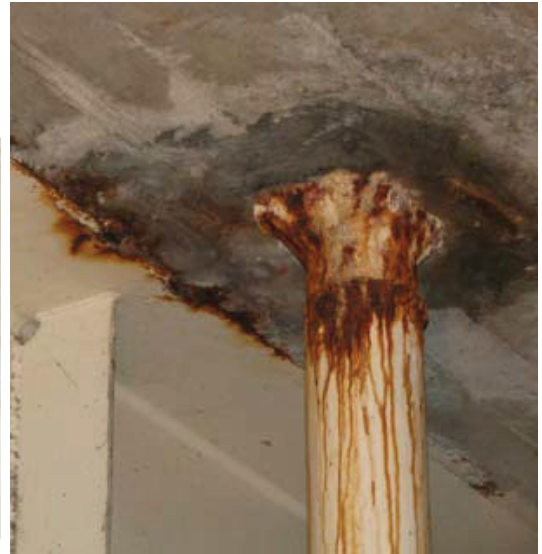
排水柵周辺からの漏水

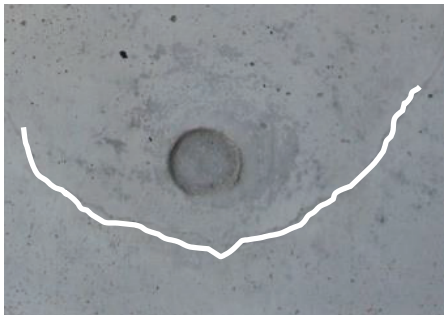
沈みひび割れ

施工中に生じる不具合のために、塩分混じりの水が浸透しやすい表層品質となっている。

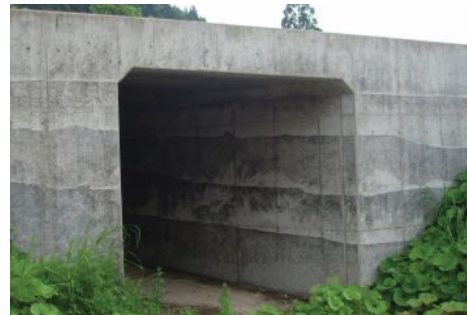
打重ね線

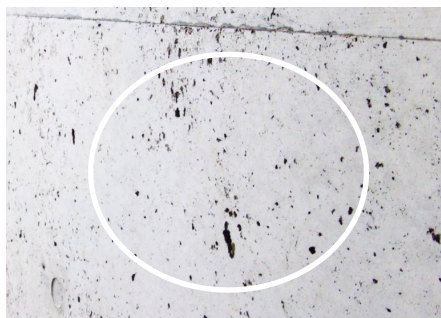
表面気泡

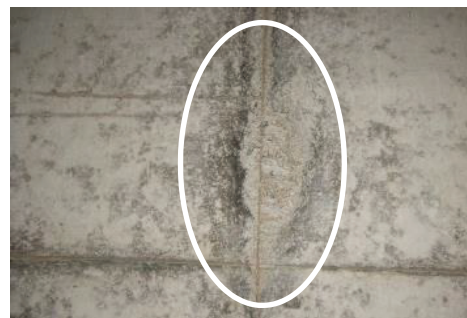
型枠継目のノロ漏れ

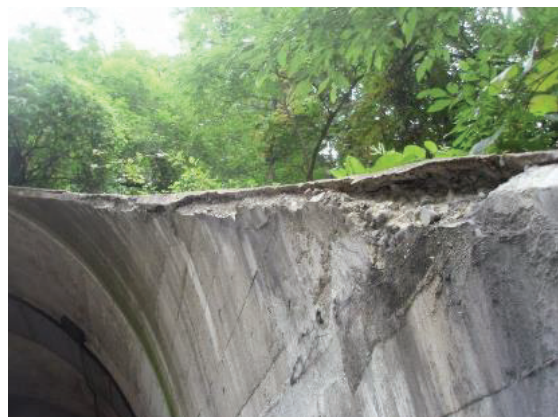
トンネル坑門工の凍害

凍結防止剤の影響で凍害が促進  
道路橋示方書では、空気量4.5%を標準としているが、  
下振れした場合凍害が発生しやすい

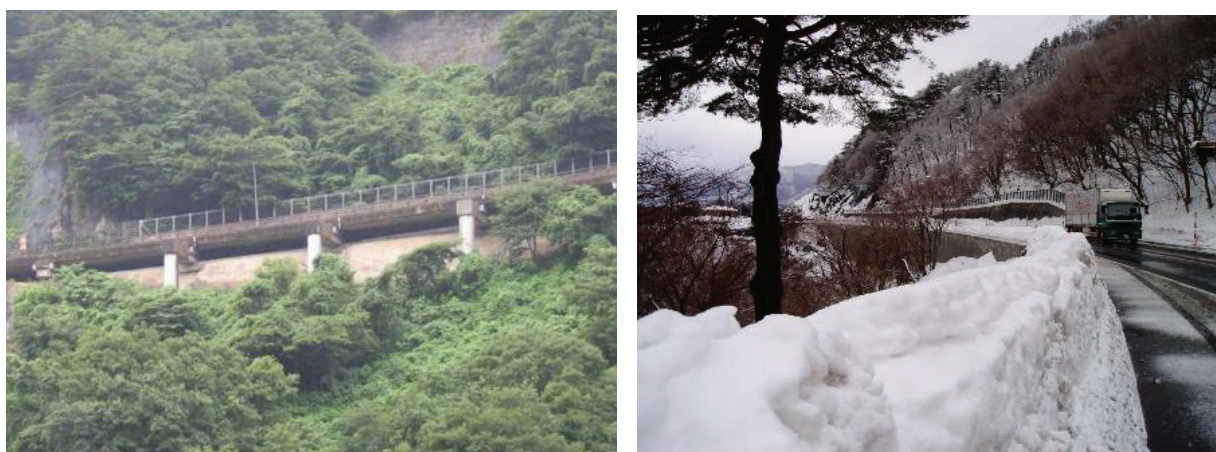
冬期には塩分を主成分とする凍結防止剤混じりの雪堤が形成される山岳橋梁のPC中空床版橋は、凍結防止剤による塩害で供用後34年で架替

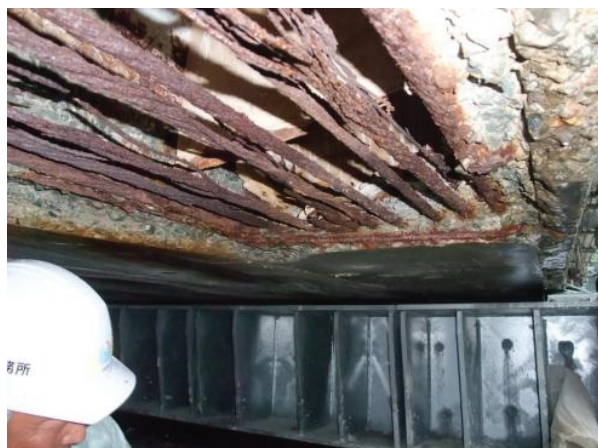
桁下面のPC鋼材の腐食、破断状況  
硬化コンクリート中の空気量は約0%

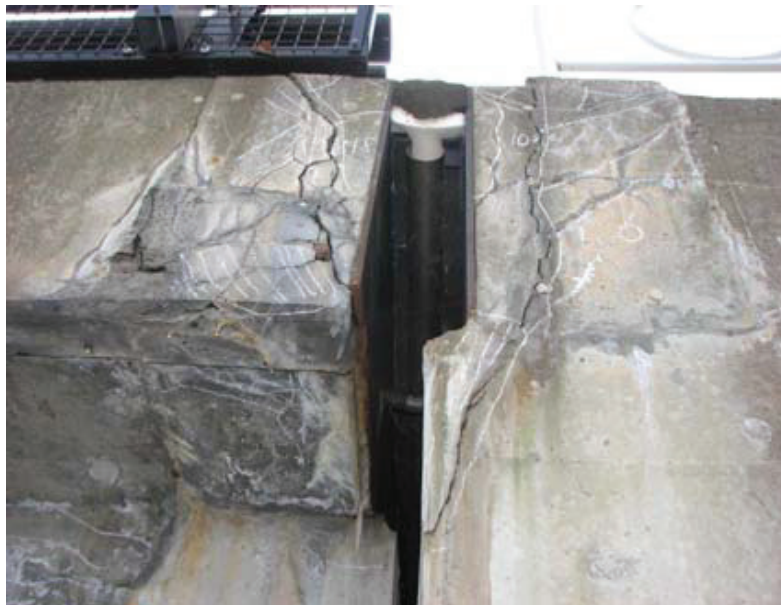
桁端部の漏水の影響範囲に発生したASR

凍結防止剤の影響でASRが発生  
道路橋示方書では、凍結防止剤による  
アルカリの追加供給を想定していない

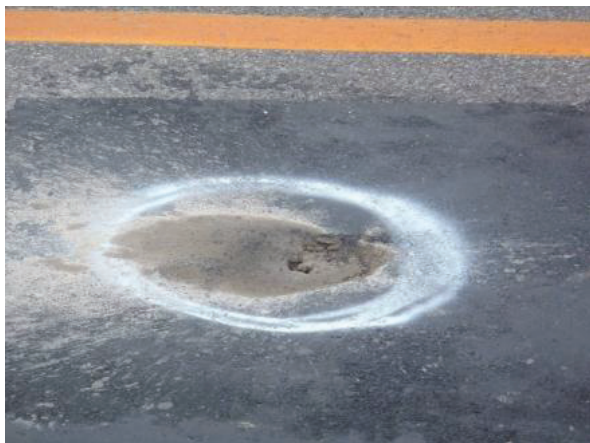
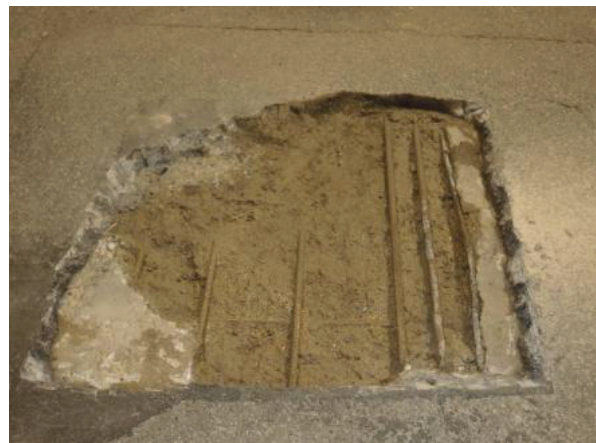
舗装から土砂が噴出している箇所の  
床版の状態、コンクリートの砂利化、鋼材腐食

塩害、凍害、ASR及び交通荷重による疲労の複合劣化？  
交通量約1万2千台/日 昭和47年示方書 供用後36年

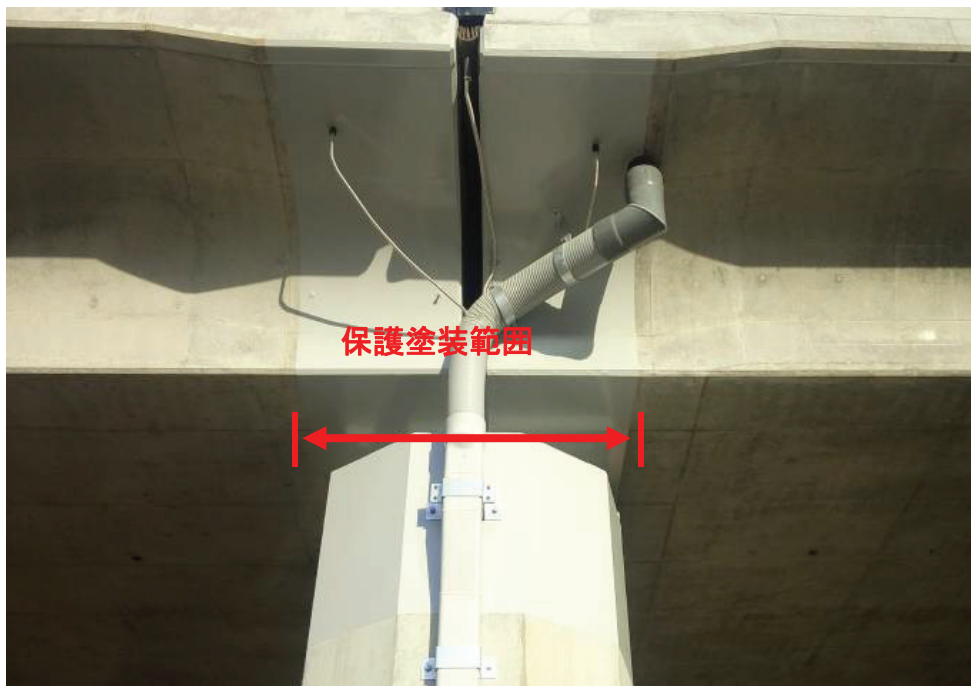
桁端部に保護塗装、防錆鋼材を使用

橋の隙間からの漏水を防止。仮に漏水しても内部鋼材の腐食を防止

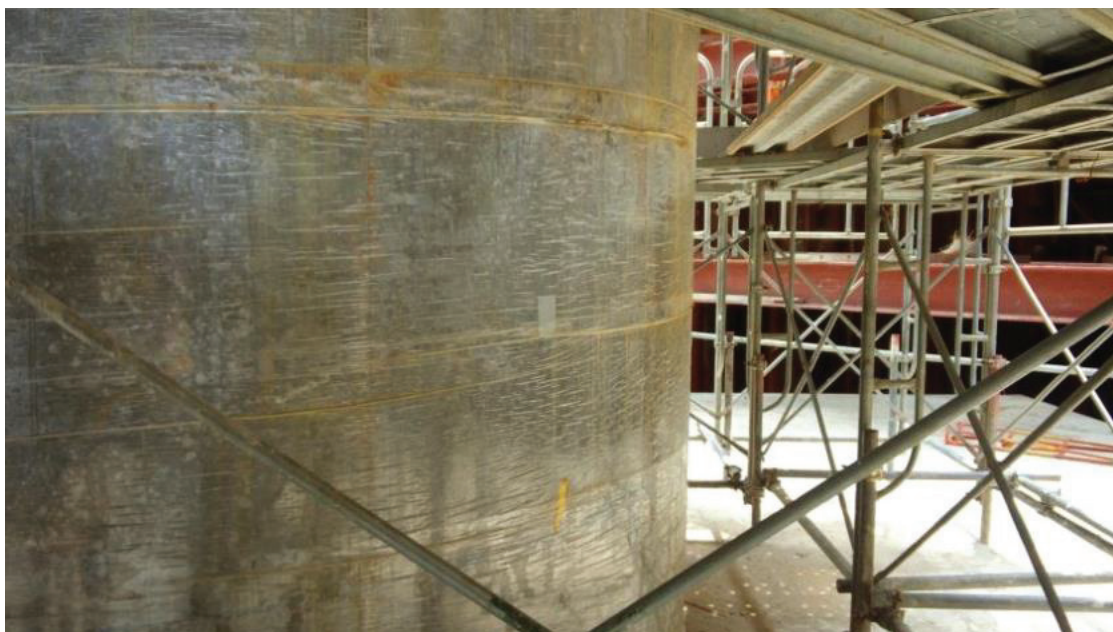
# 橋脚をビニールで巻いて追加養生

100m巻2000円の農業用ビニールシートで  
橋脚を追加養生  
透気係数は(一般)→(良)に改善

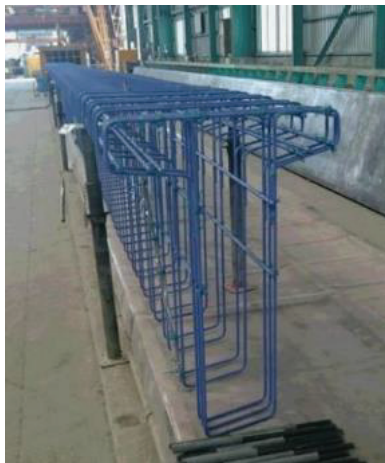
防錆鉄筋の  
組み立て状況

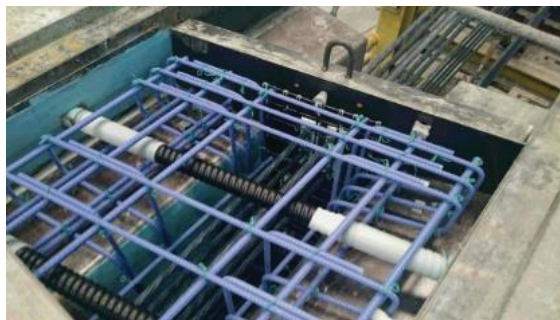
P C 鋼線も防錆仕様  
シースはP E シース

P C 鋼線の  
曲げ上げ治具も  
防錆仕様

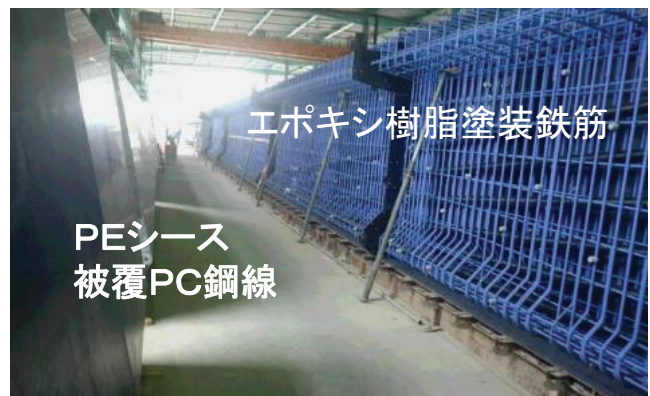
PC板および主桁の内部鋼材はすべて防錆処理

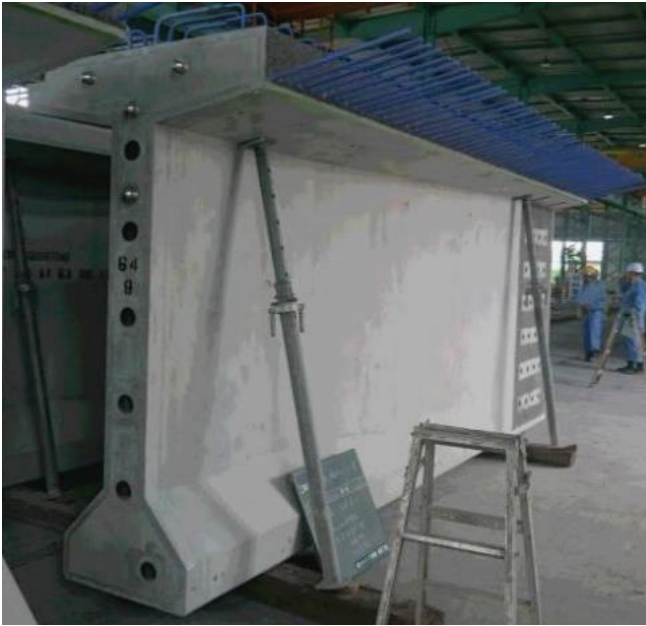
桁の仮置き状況

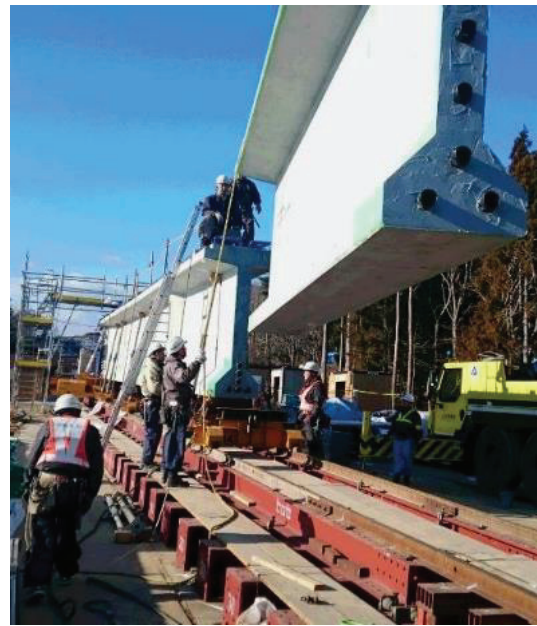
主桁の接合状況

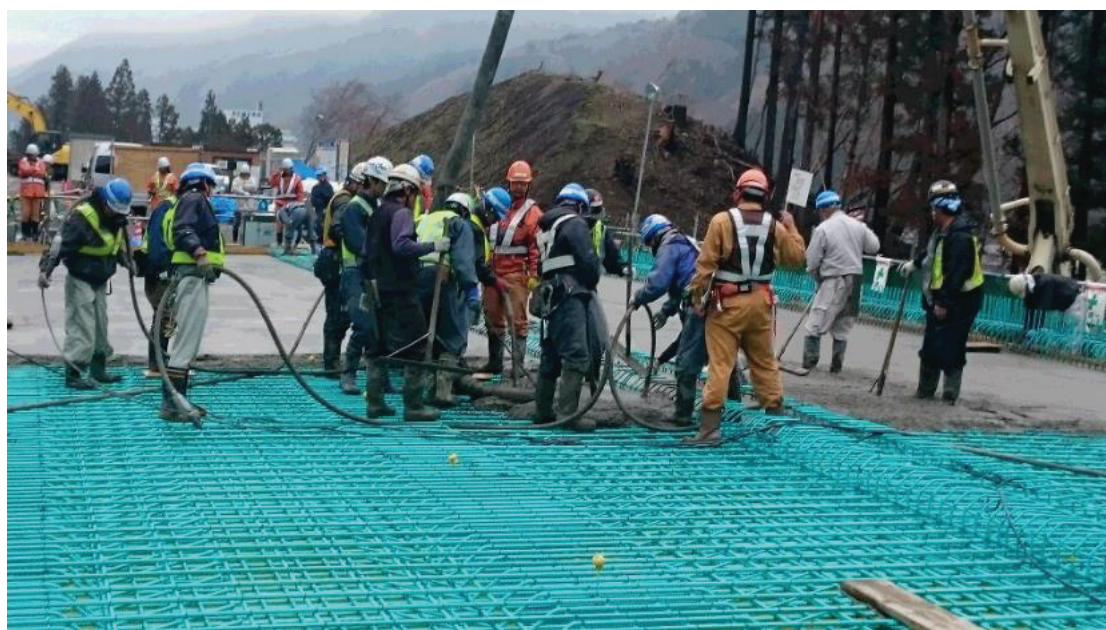
## フライアッシュコンクリートの 打込み、締固めの状況

締固めと空気量の確保を両立するため締固め時間は8秒を目安  
 打込み、締固め後、間をおかずにこて作業がついて来ている

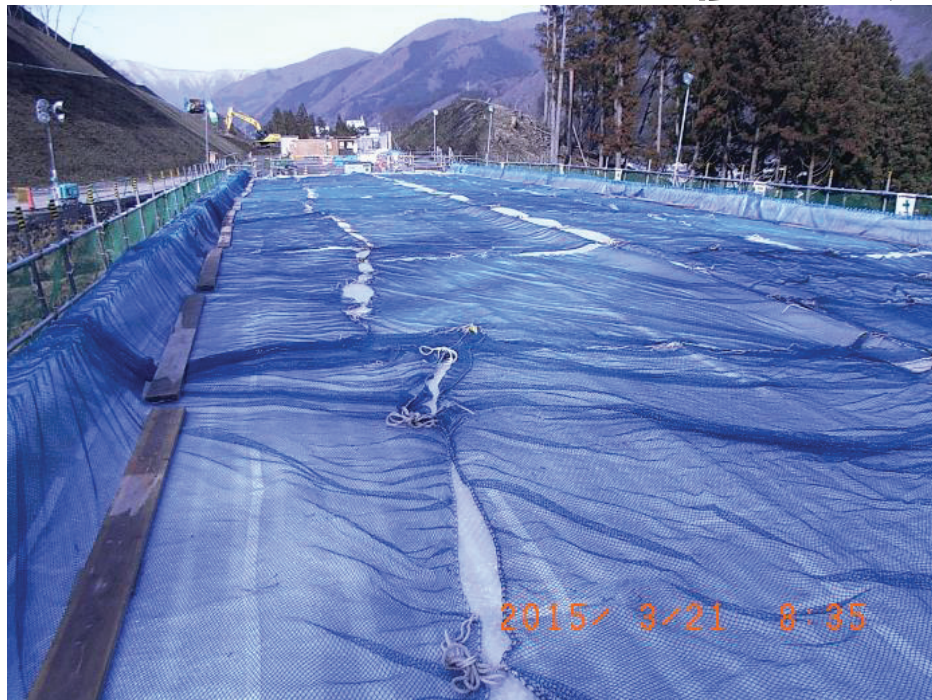
# 床版上面は保水シートと2層仕様の プチプチシート2枚重ねで覆って養生

給熱養生。床版表層の湿潤養生期間は3ヶ月

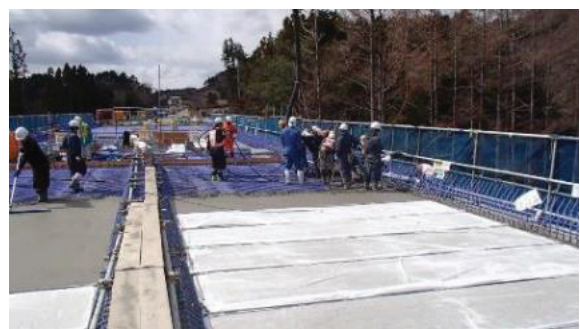
フライアッシュ床版第2号(大沢第3橋)

- ・凍害対策 目標空気量 6%
- ・塩害対策 防錆鋼材の使用
- ・ASR対策 フライアッシュまたは  
高炉スラグ微粉末の使用
