# 道路橋の支承に求められること

CAESAR 上席研究員 大住道生

国立研究開発法人 土木研究所

構造物メンテナンス研究センター

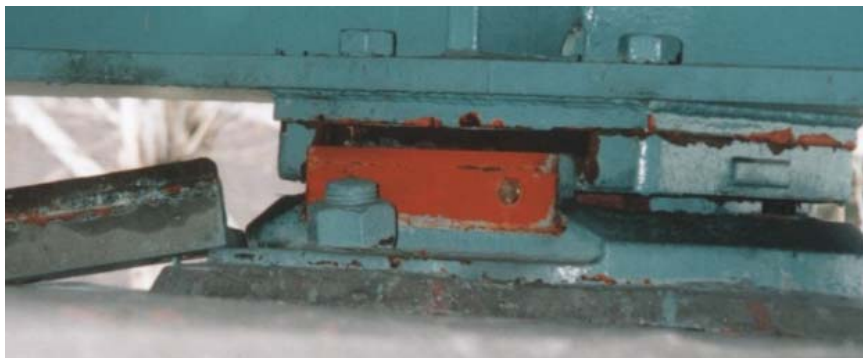
1995年兵庫県南部地震(阪神高速 神戸線)

BP 支承

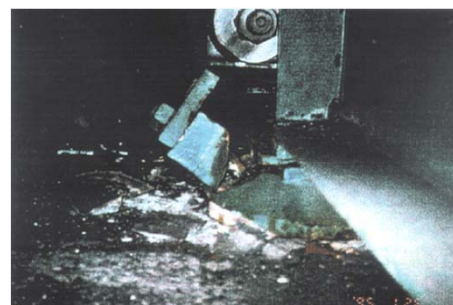
線支承

移動制限装置(下沓の凸部)の破断

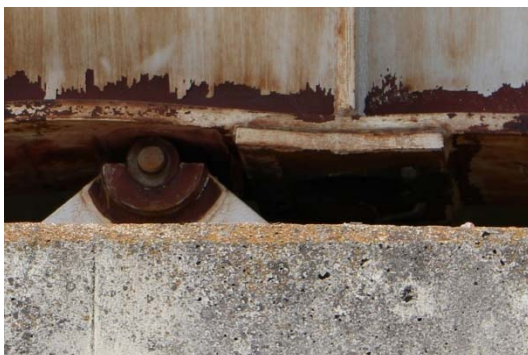
ピン支承

上沓の損傷

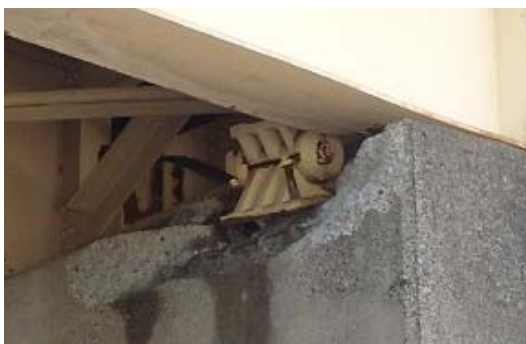
橋座コンクリートの損傷

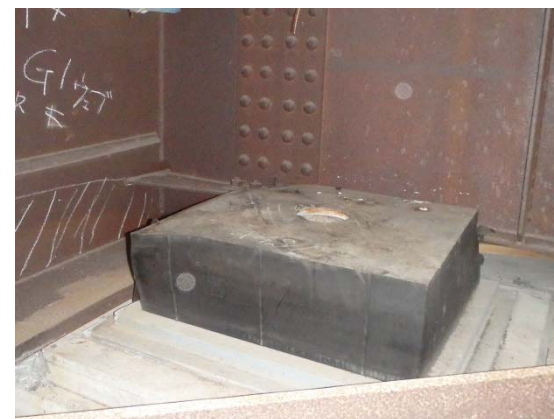
ゴム支承

支承取付け  
ボルトの損傷

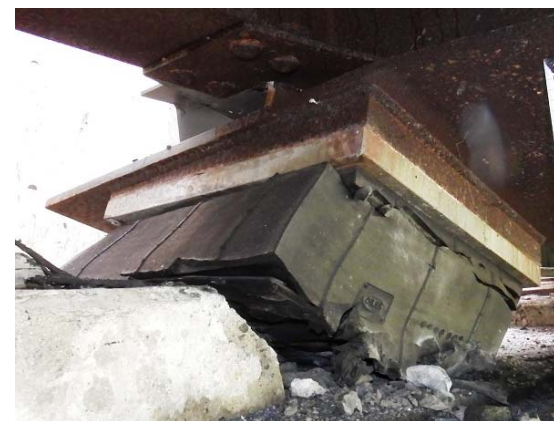
ゴム支承本体  
の損傷

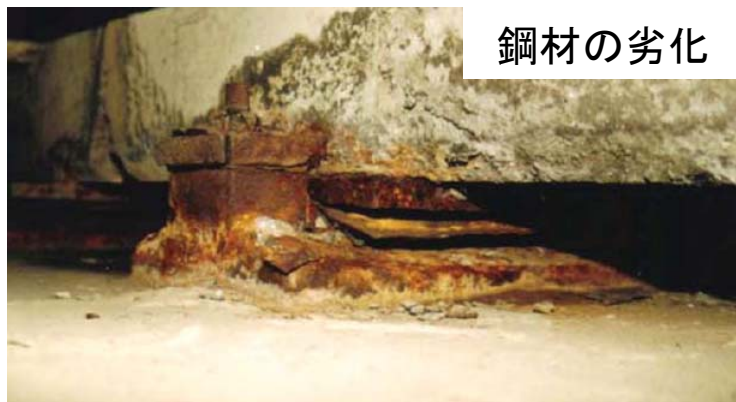
鋼材の劣化

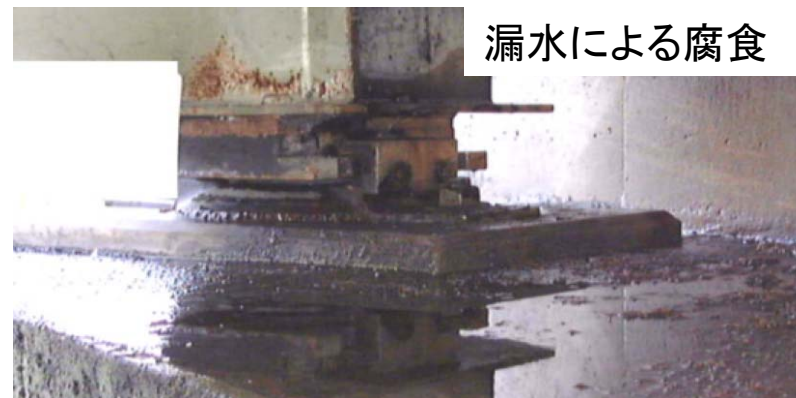
漏水による腐食

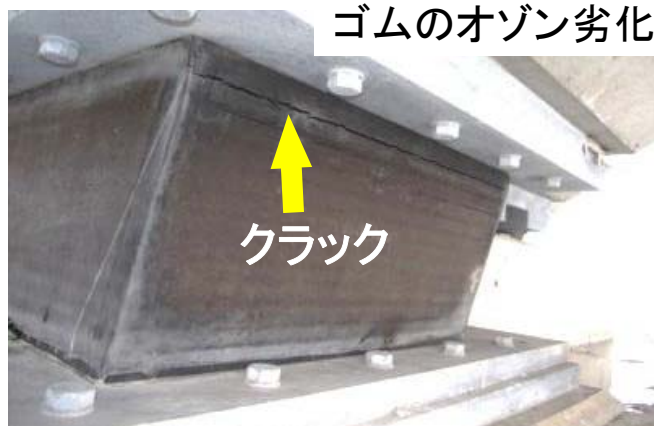
ゴムのオゾン劣化

クラック

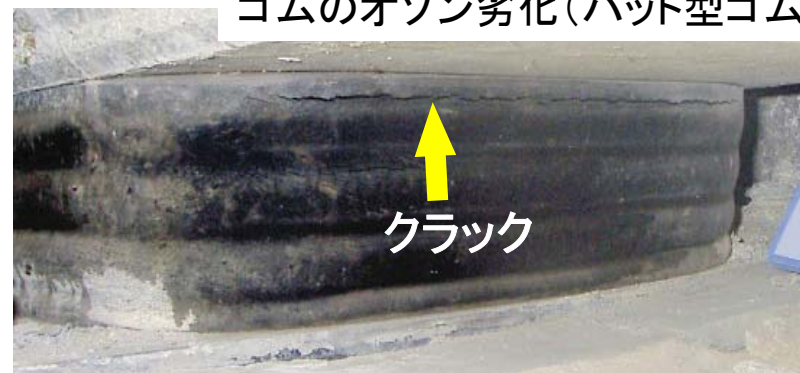
ゴムのオゾン劣化(パット型ゴム支承)

クラック

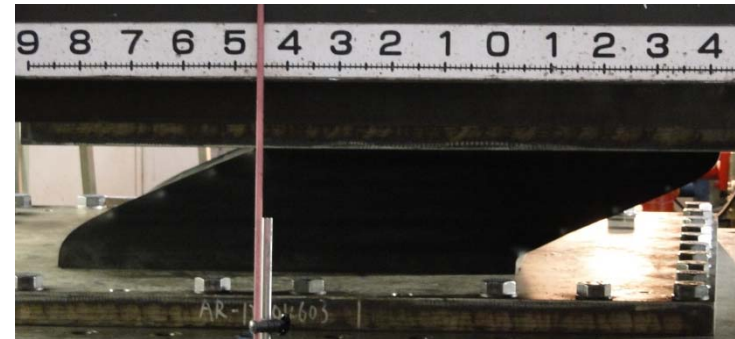
300%ひずみのゴム支承の状況

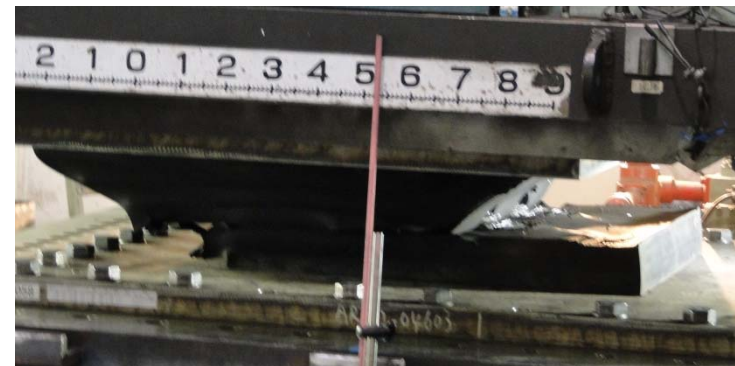
破断時のゴム支承の状況

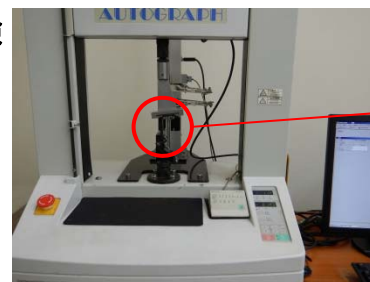
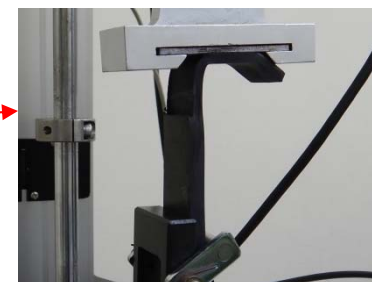
ゴムと鋼板の接着強さを試験

90° 剥離試験

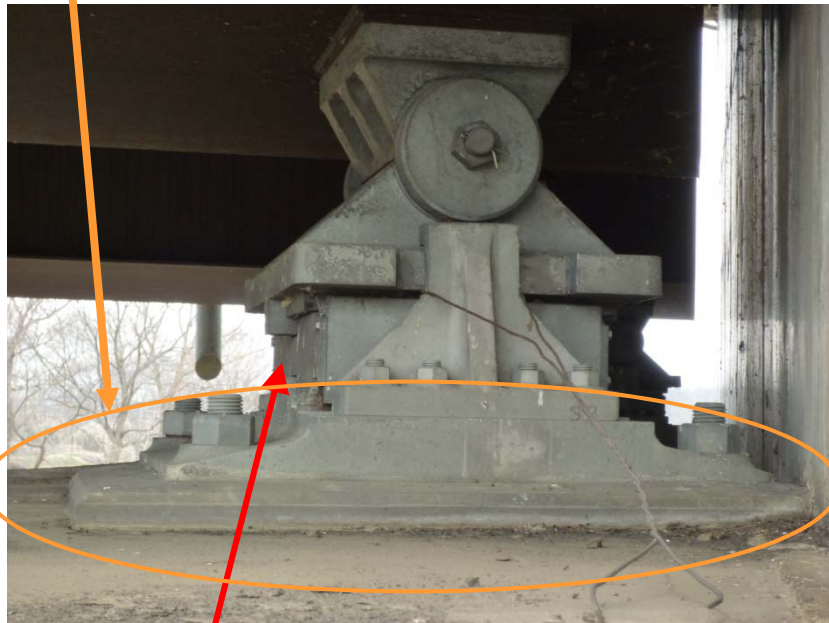
支承周りに空間が存在

カバー(取り外し可能)  
→中の状況を知ることが可能
