# 鋼橋の長寿命化に向けた 研究の取組

国立研究開発法人 土木研究所  
構造物メンテナンス研究センター

# 概要

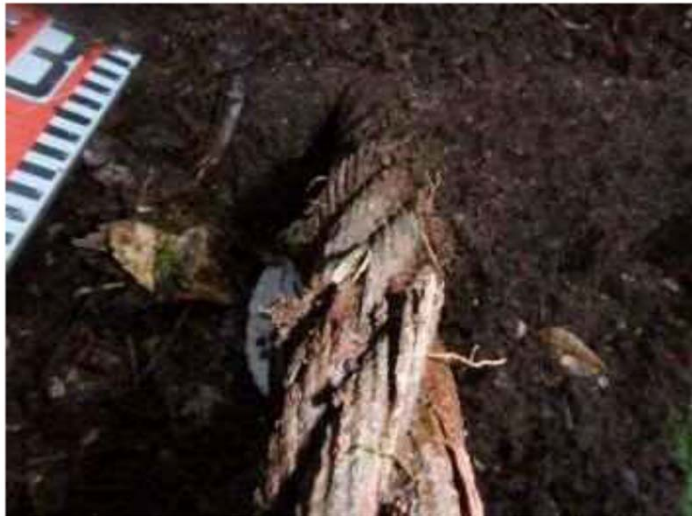
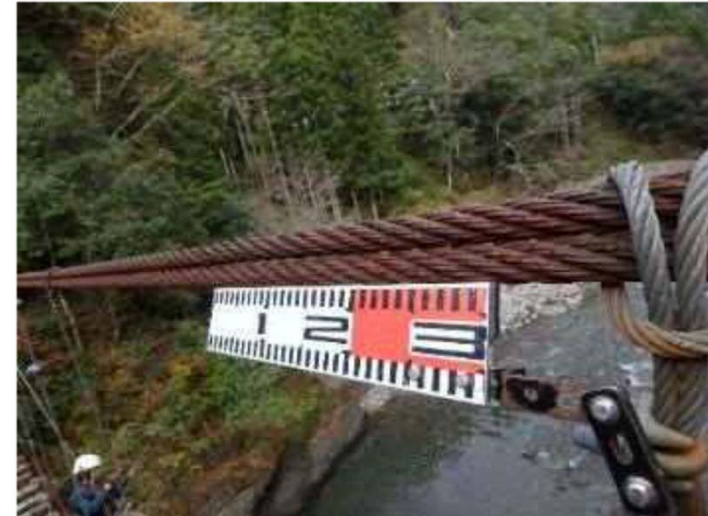
## 維持管理の実態

- ・ 小規模吊橋では健全度Ⅳの橋も存在  
(主ケーブルの断線などによる通行止めも)
- ・ 主ケーブルの腐食により健全度Ⅲの橋も多数

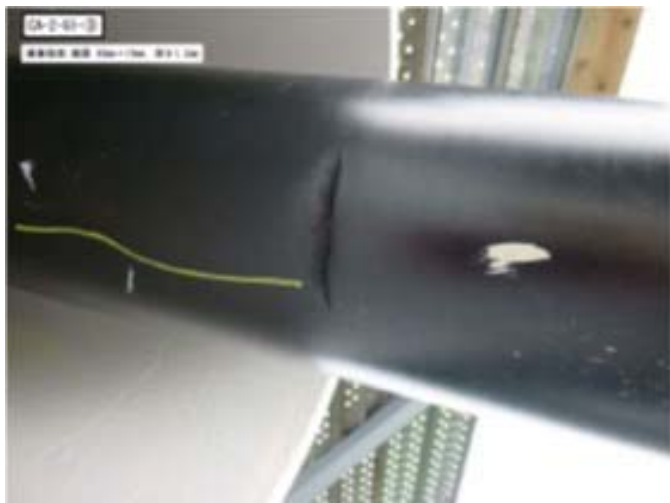
PE被覆の割れ

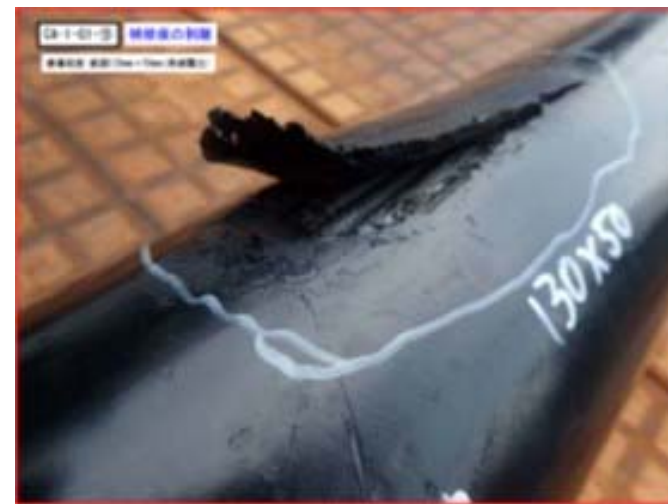
PE被覆の剥離

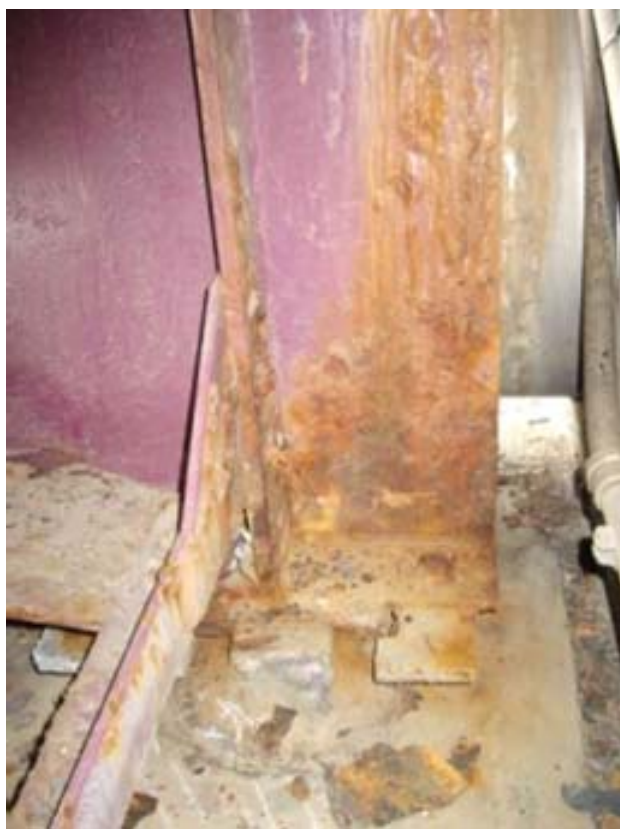
補強前

## 伸縮装置からの漏水による再腐食の事例

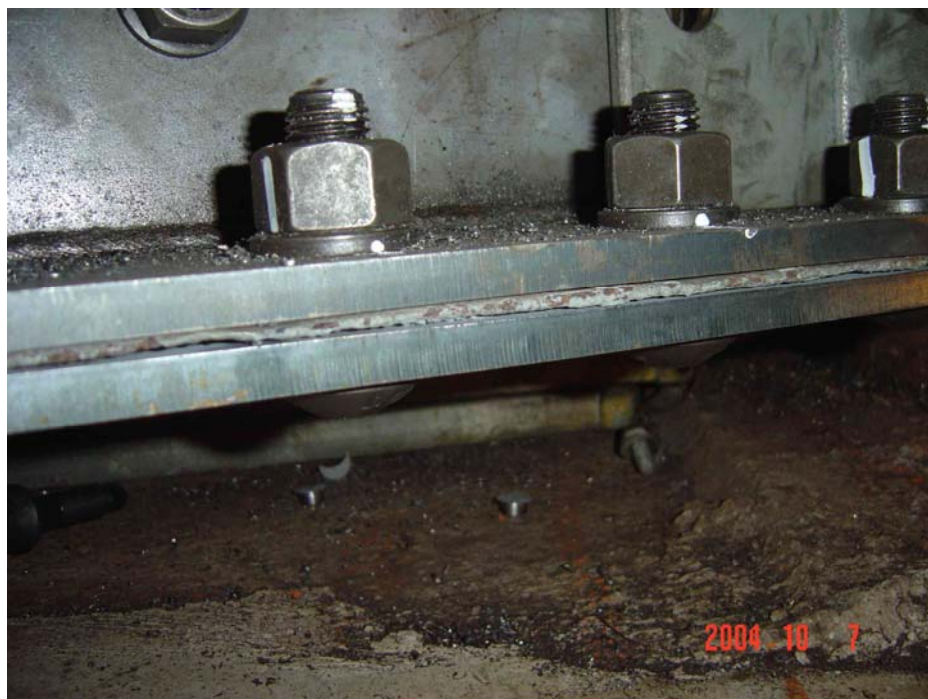
補修中

## 隙間からの再腐食の事例

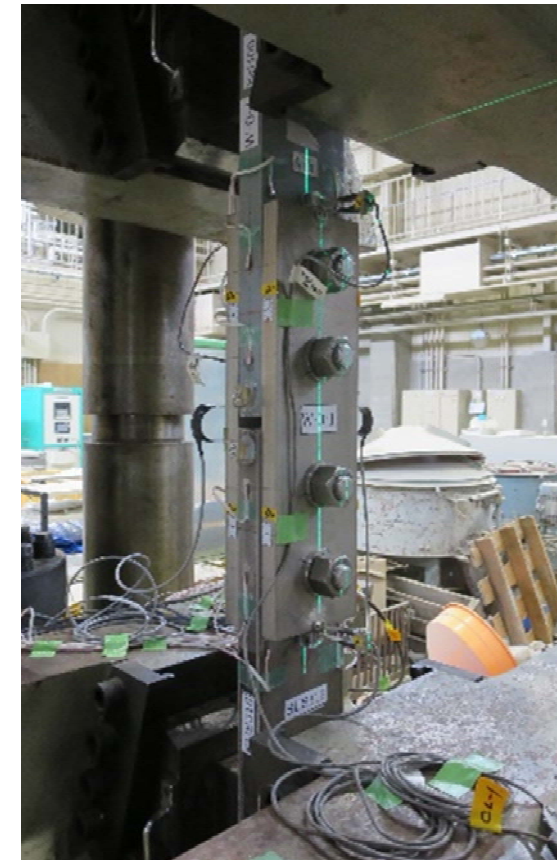
## ステンレスと鋼材のボルト継手のすべり試験 異種金属腐食対策として、4種類の絶縁材を設置

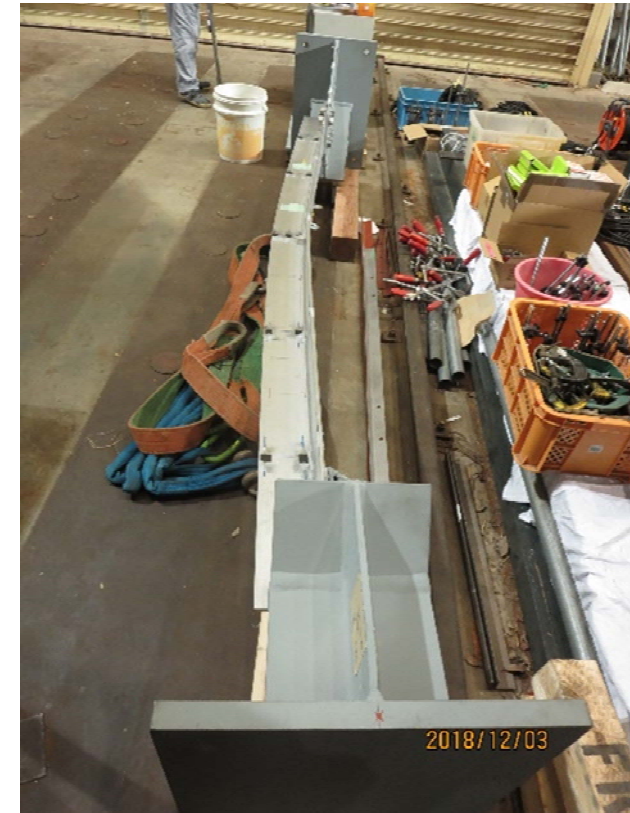
- 座屈耐荷力試験
- 腐食促進試験、暴露試験  
→ 実橋への適用に向けた仕様

「両端にガセットプレートを有する  
ステンレス長柱の耐荷力に関する実験的研究」  
(早大 松尾ら、RI土木学会年次学術講演会、I-1111)

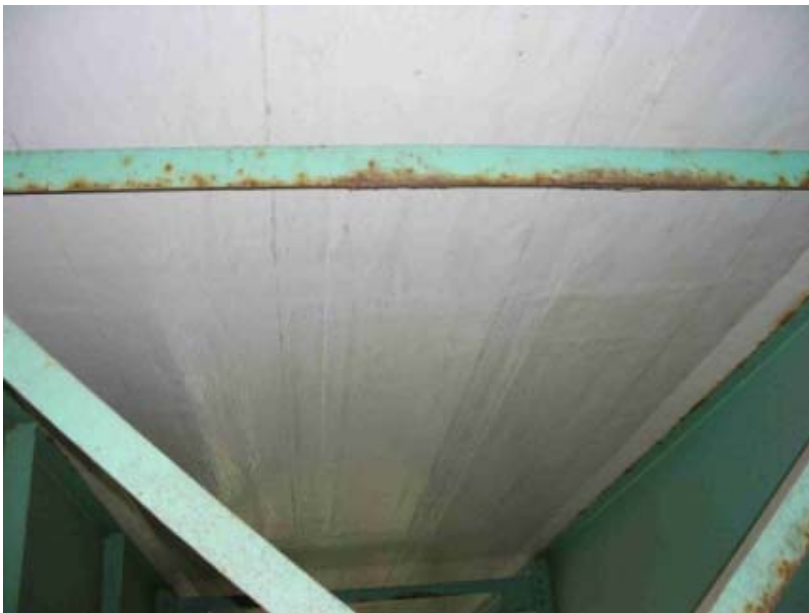
### 一般的なシート補強例

例：繊維目付量 $300\text{g/m}^2$ の1方向シート  
( $\sigma_t=3.4\text{kN/mm}^2$ 、 $E=245\text{kN/mm}^2$ )を  
主鉄筋・配力筋方向に各2層貼り

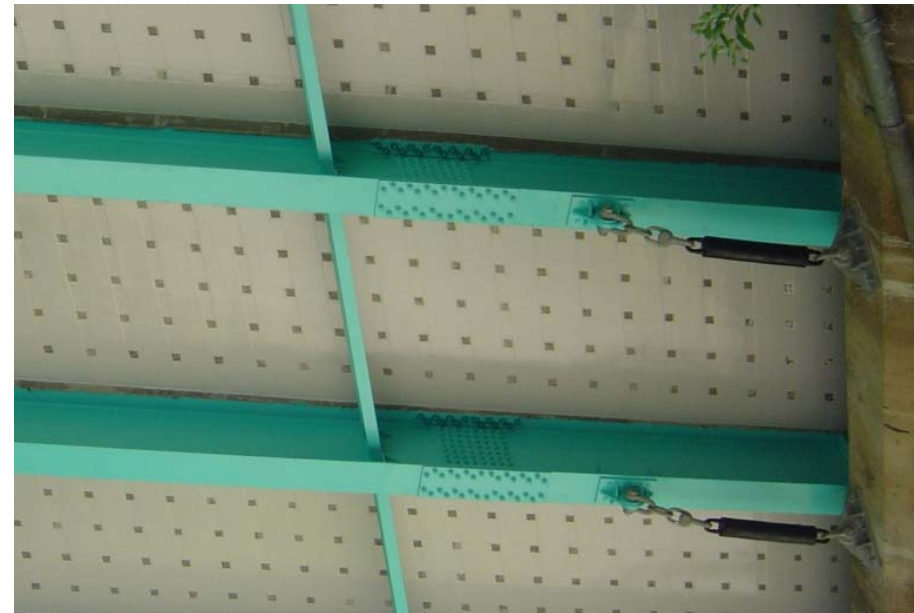
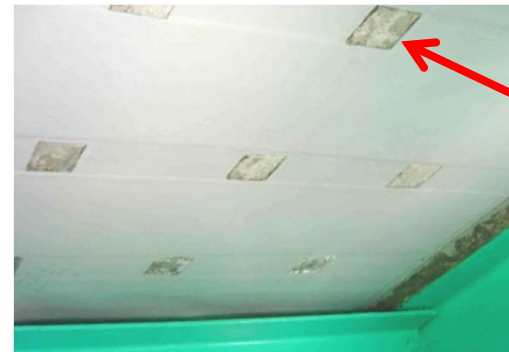
### 格子貼り例

- ・滞水防止
- ・点検可能  
(ひび割れ確認)

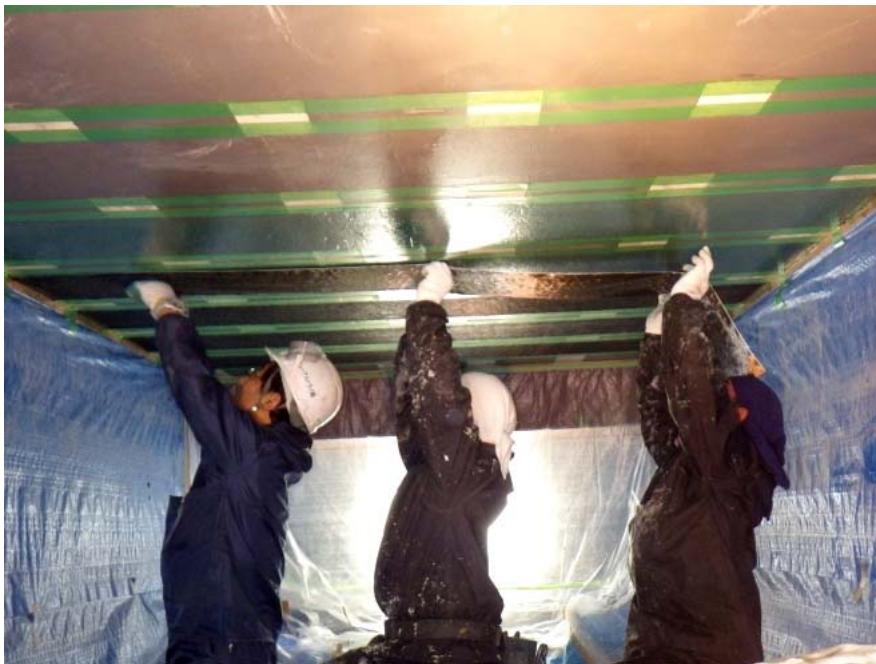
繊維の貼り付け

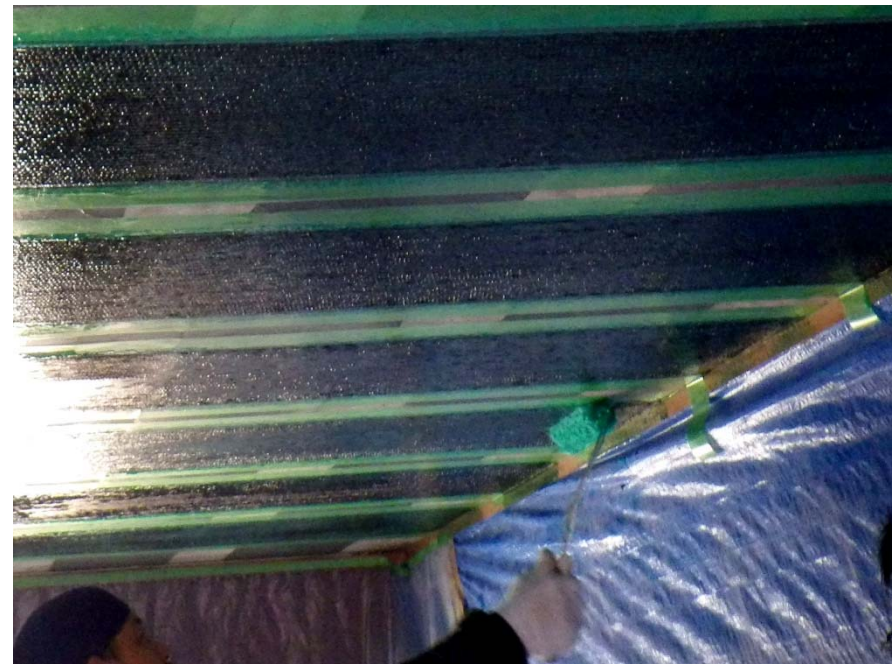
樹脂の含浸

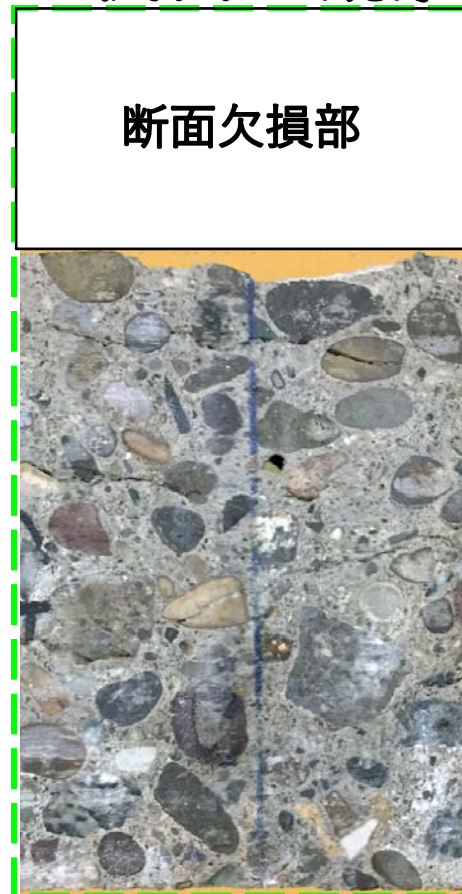
E1

## コア側面の観察
