# 道路橋コンクリート床版の土砂化とその対策

CAESAR上席研究員  
上仙 靖

# 国交省国土技術研究会指定課題「道路橋コンクリート床版の土砂化対策に関する調査研究」(H30-R1)

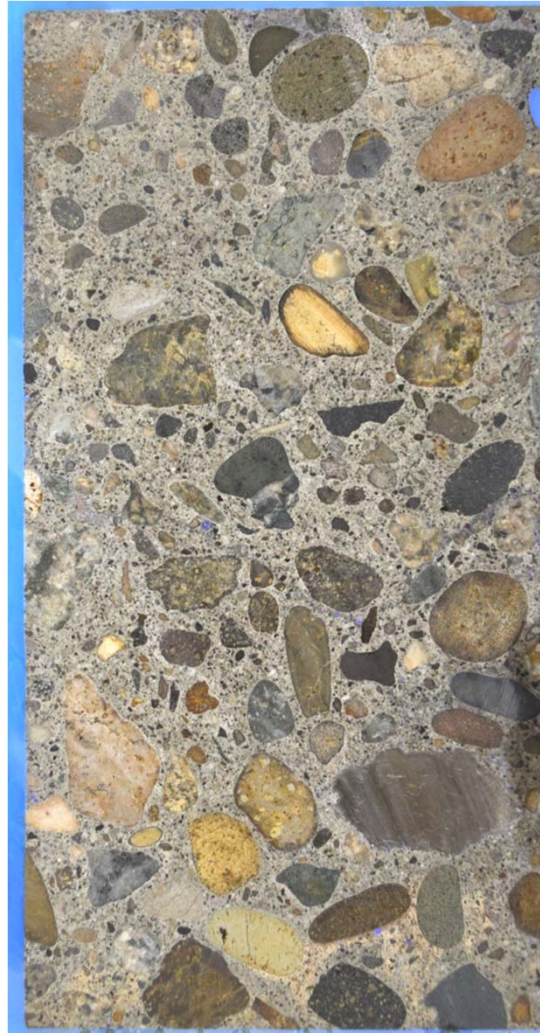
# コア切断面の微細ひび割れ観察

土砂化による  
断面欠損

コアE1

コアE4
