# 近年の橋梁基礎の洗掘被害と 予防保全に向けた今後の研究展望

橋梁構造研究グループ

主任研究員 藤田智弘

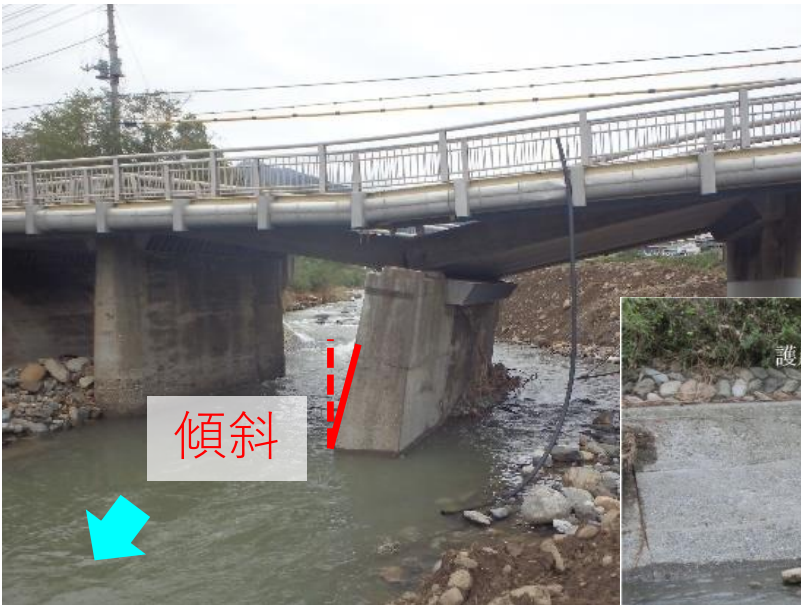
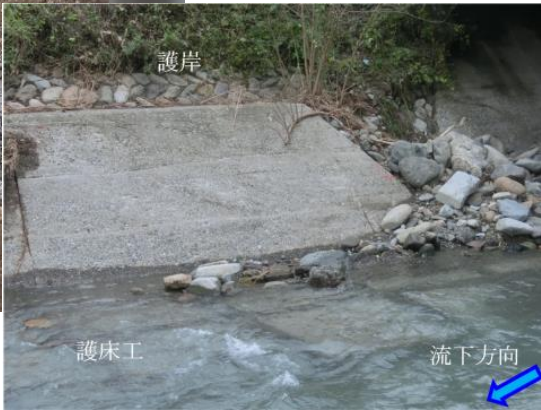
1. 近年の橋梁基礎の洗掘被害（被災事例①）

令和元年（台風）

傾斜

河積阻害率：10%程度

沈下・傾斜

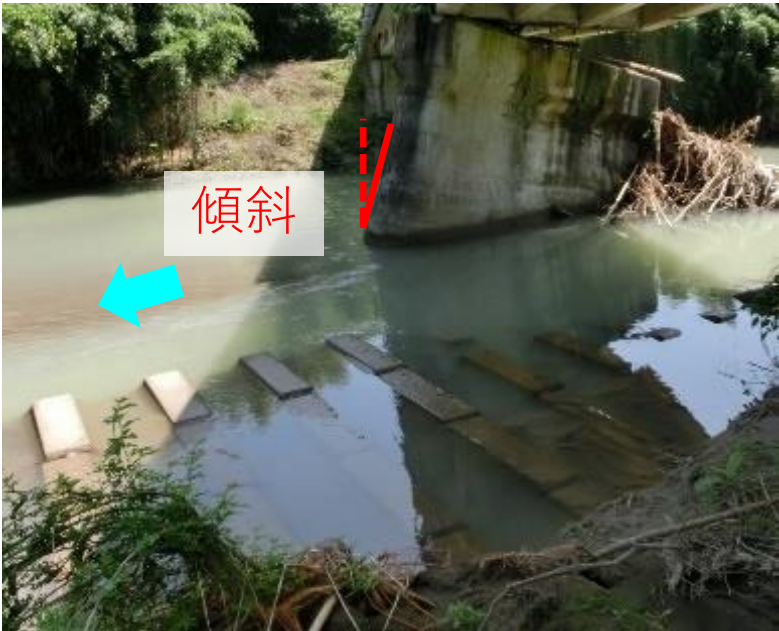
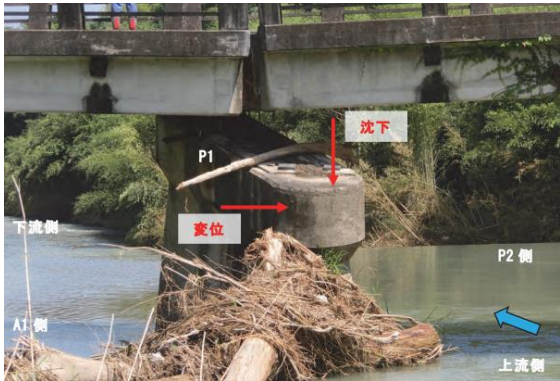
1. 近年の橋梁基礎の洗掘被害（被災事例②）

令和2年（豪雨）

河積阻害率：5 %程度
