地域の橋を長生きさせよう ～AIによる診断支援と長寿命化～

土木研究所 CAESAR
上席研究員 澤田 守

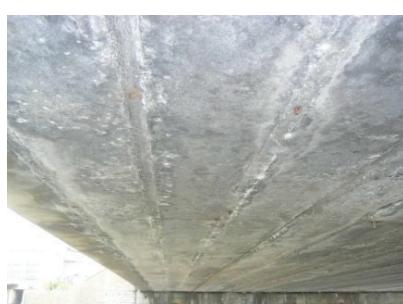
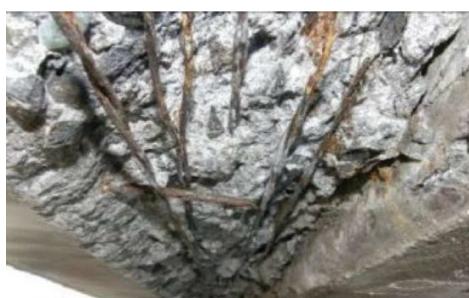
□ コンクリート桁の塩害の事例

飛来塩により塩害が進行し、外観変状としてさび汁が発生された時点ではコンクリート内部の鋼材が破断していた事例

鋼材位置の塩化物イオン量 約3kg/m³

はつり調査 鎔汁

損傷が軽微な段階 (予防保全段階) → 塩分浸透を防ぐための塗装や含浸材の塗布

損傷が進行した段階 → 電気防食等の腐食の進行を遅らせる延命措置

塩害地域ではコンクリートの塩分調査を行い、内部鋼材位置の塩分濃度を推定し、腐食発生限界濃度に達するまでに措置することが重要

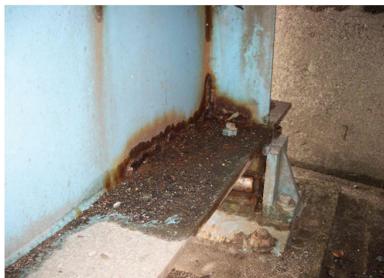
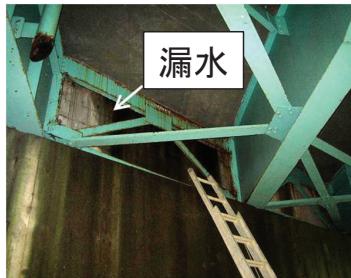
- ①伸縮装置からの漏水により鋼桁の腐食を促進させた事例

損傷が
軽微な段階
(予防保全段階) → 伸縮装置や排水
装置の止水機能
排水機能の回復

損傷が
進行した段階 → 上記の措置 +
当て板等の補修

点検によって腐食などの損傷の
原因となる漏水が確認された場
合、損傷が**軽微な内に原因排除**
の措置を行うことが重要

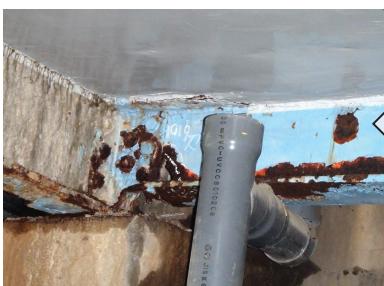
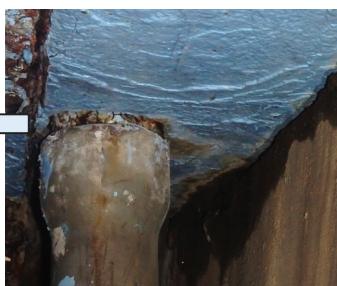
- ②桁端部付近の排水装置の土砂詰まりにより漏水が生じ、鋼桁の腐食を促進させた事例

※凍結防止剤の散布地域は特に腐食が促進される

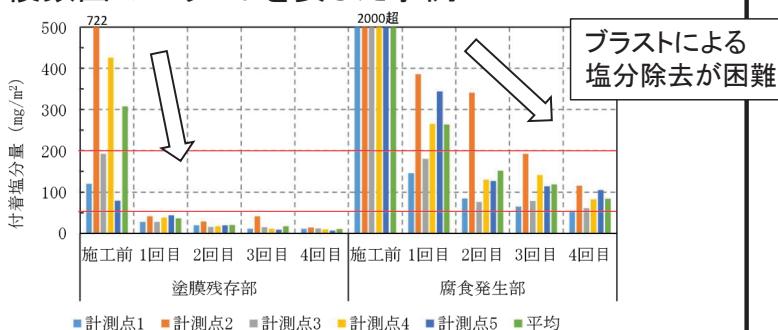
- ①腐食部位に塗替塗装した際に塩分とさびの除去が不十分だったため早期に塗装が劣化した事例

- ②腐食が進行した段階でブラストを行い、塩分除去に複数回のブラストを要した事例

損傷が
軽微な段階
(予防保全
段階) → ブラストによる
塩分除去が**容易**

損傷が
進行した段階 → ブラストによる
塩分除去が**困難**
塩分や鏽の除去が
不十分の場合、塗り
替え塗装が早期劣化
する可能性

凍結防止剤が散布される場合や
飛来塩の影響を受ける場合、**腐
食が進行する前に適切に表面処
理をした上で、塗装塗り替えを行
うことが重要**

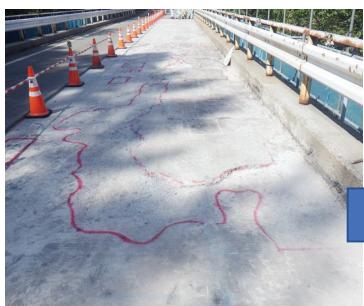
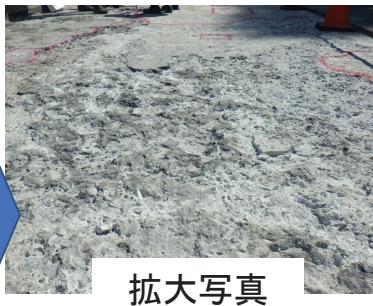
- ① 土砂化が進行した段階で措置を判断したため床版の打ち替えが必要となった事例

拡大写真

損傷が
軽微な段階 → 床版防水
(予防保全段階)

損傷が
進行した段階 → 床版打ち替え +
床版防水

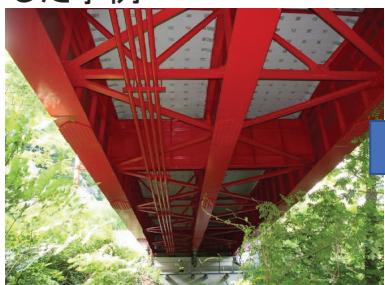
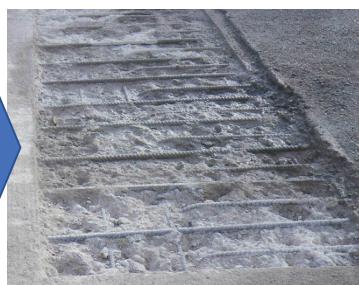
- ② 疲労損傷と診断し、床版下面の補強を行ったが、損傷の特定が不十分であり土砂化が進行した事例

炭素繊維による補修

床版上面の土砂化

床版の土砂化の疑いがある場合は、
損傷が軽微な段階で措置を行うことが
重要

損傷メカニズム
に適合しない
措置の実施 → 再劣化・早期劣化が生じ、再度
の補修補強の
必要性

損傷を適切に特定して、損傷メカ
ニズムに適合した措置を実施す
ることが重要

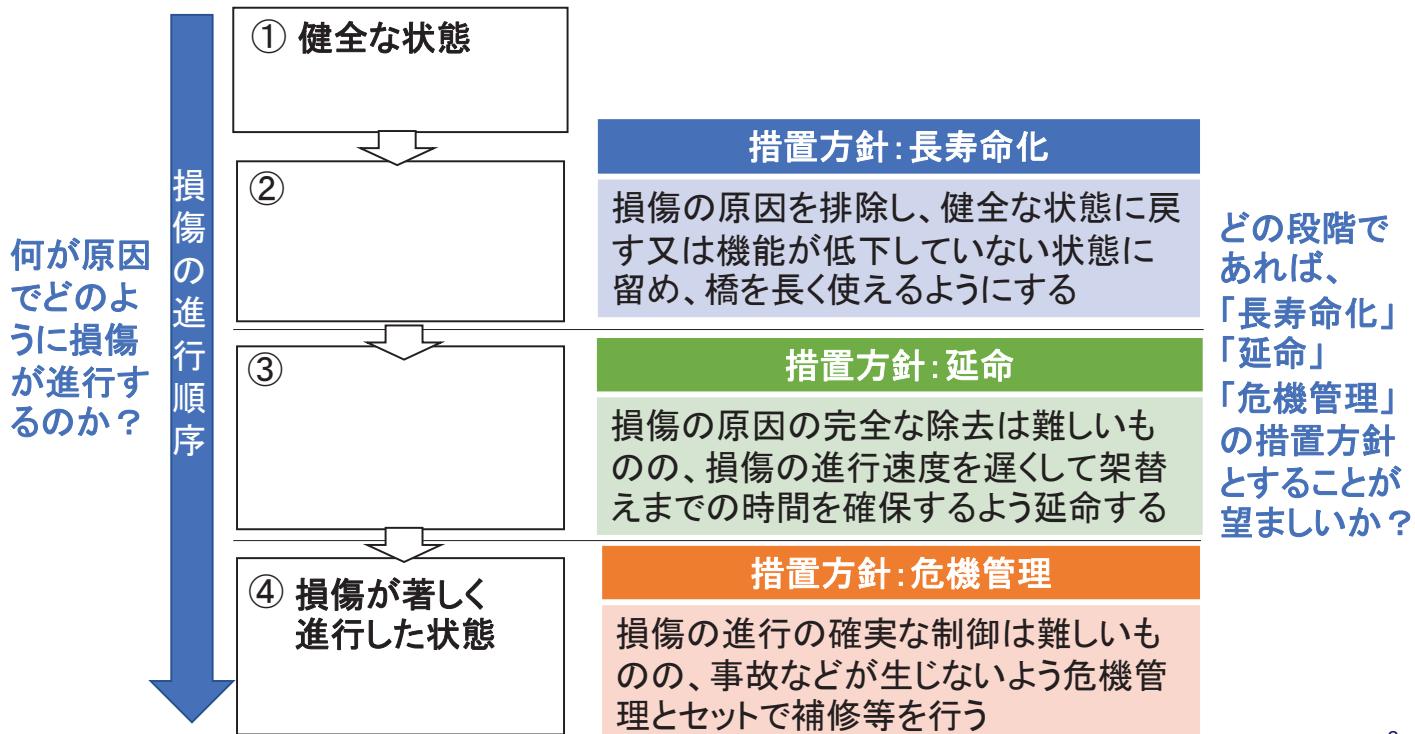
- 外力作用や環境作用など各種の原因によって損傷(性能を低下させる現象)が発生。
- 橋を長く使うためには、部材・損傷ごとに**長寿命化が可能と考えられる段階を見極めることが重要。**

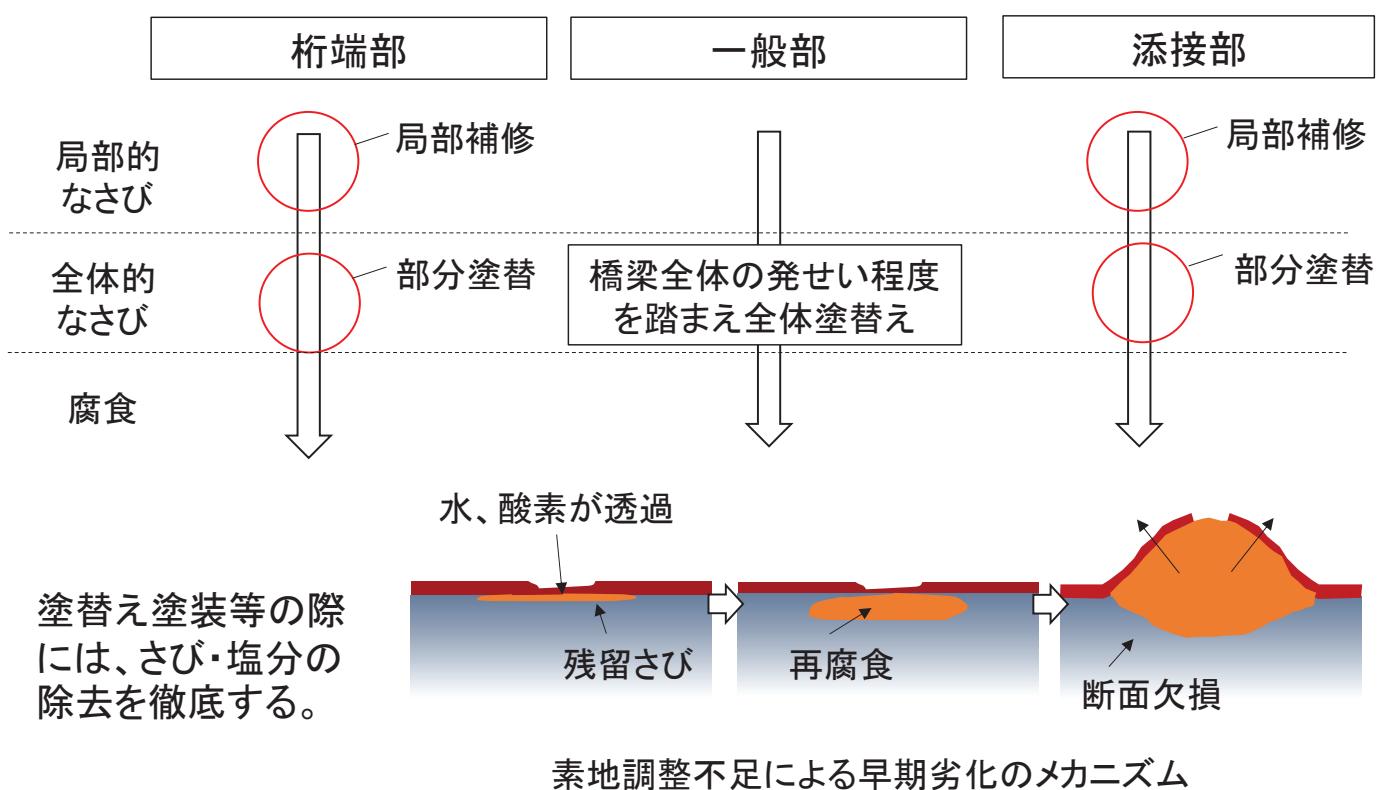
□ 橋全体が一律の措置である必要はなく、部位に応じて適切な措置を選択。

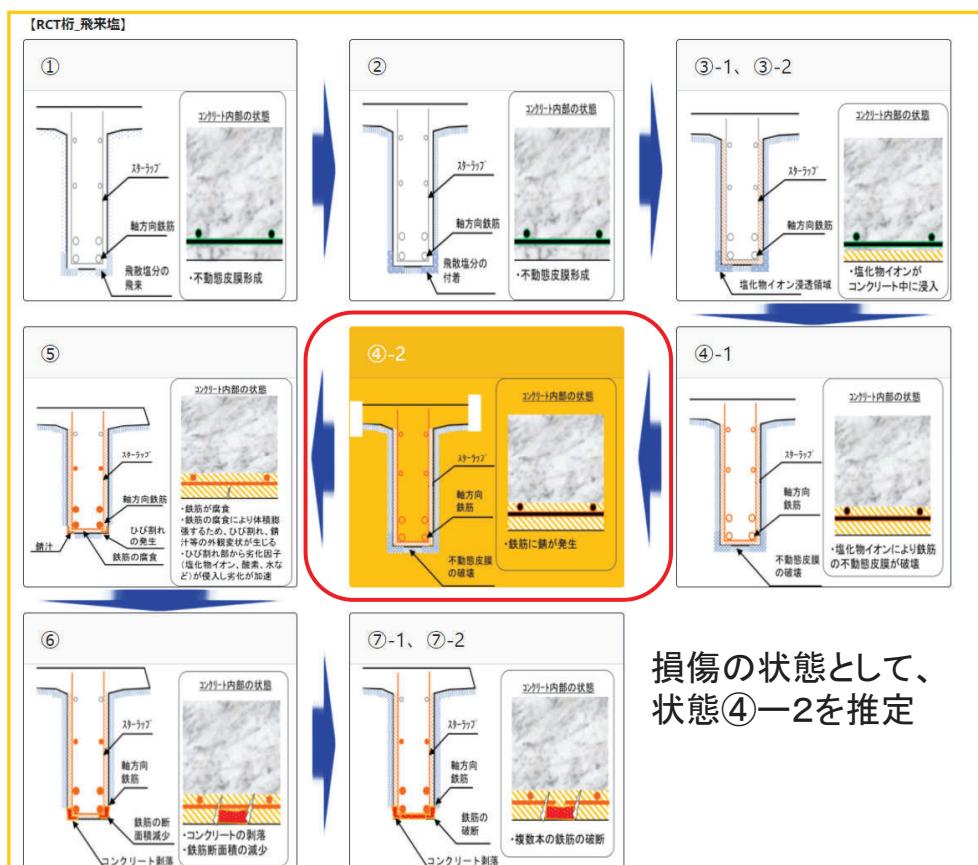
システム画面(損傷の進行度(状態)の推定)

【RCT桁_飛来塩】飛来塩分がコンクリート内部に浸透し、鉄筋位置での塩化物イオン濃度が発錆限界を超えることから、「状態④-2」と考えられます。

詳細調査として、
・塩化物イオン濃度
・鋼材の腐食状況 等
を入力

ここでは、上部工最外
縁の鋼材の塩化物イ
オン濃度1.2kg/m³
上を入力
