# CAESARで開発した技術と 現場につながった成果

土木研究所 CAESAR

# 本日紹介する開発技術

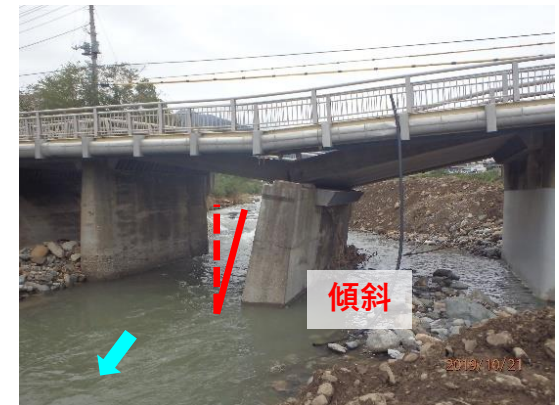
令和元年（法雲寺橋）

1か月以上通行止め  
⇒ 架け替え（2年半）

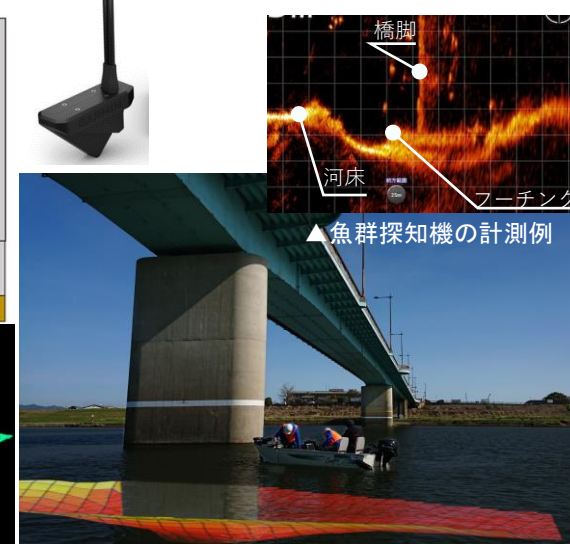
ナローマルチビーム (音波)

魚探 (音波)

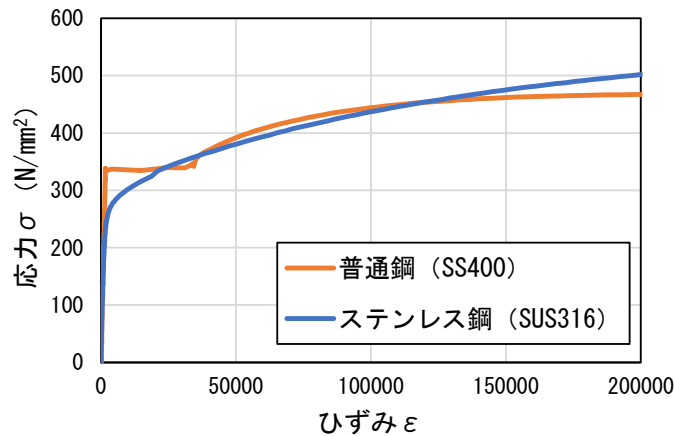
ステンレス鋼の材料特性が構造部位へ与える影響が明確でない

引張試験による応力-ひずみ関係

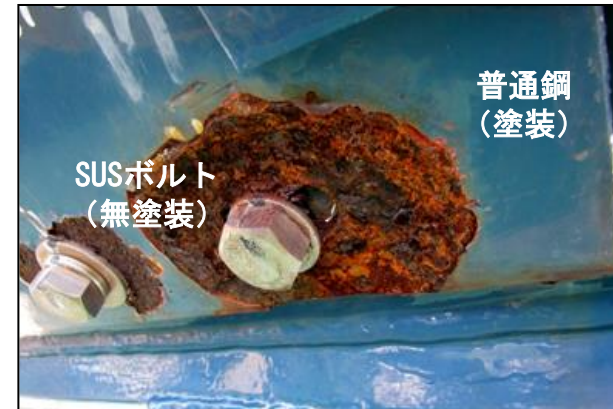
普通鋼と組合わせて使用する際、異種金属接触腐食が懸念される

異種金属接触腐食の例

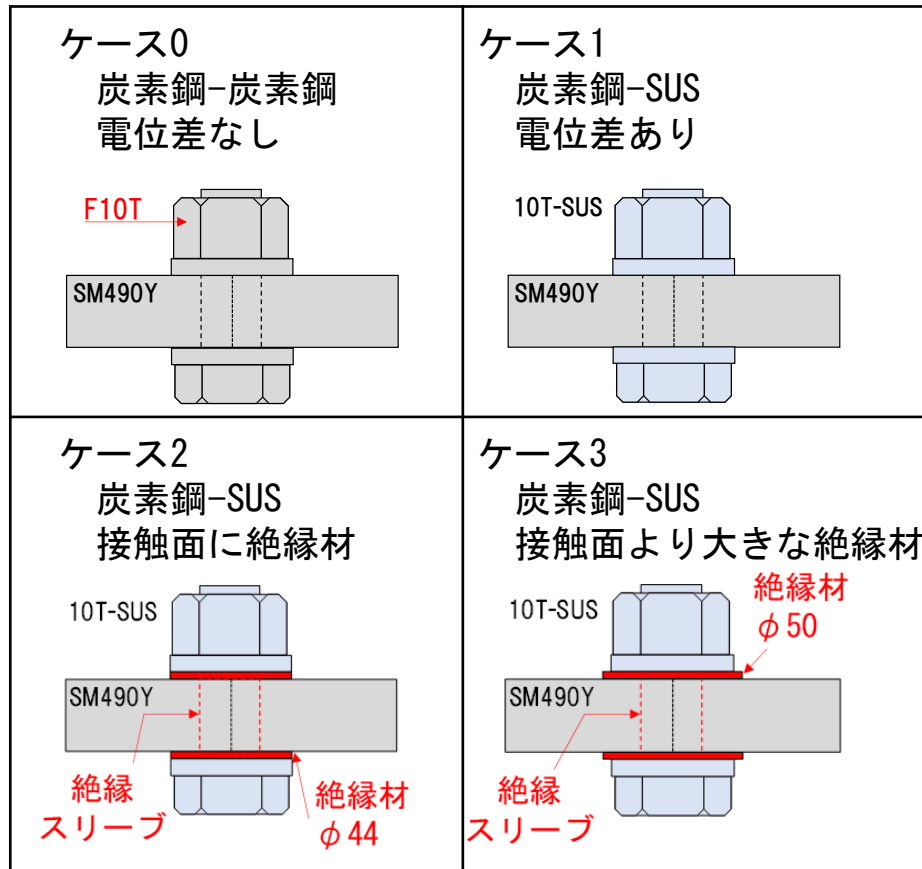
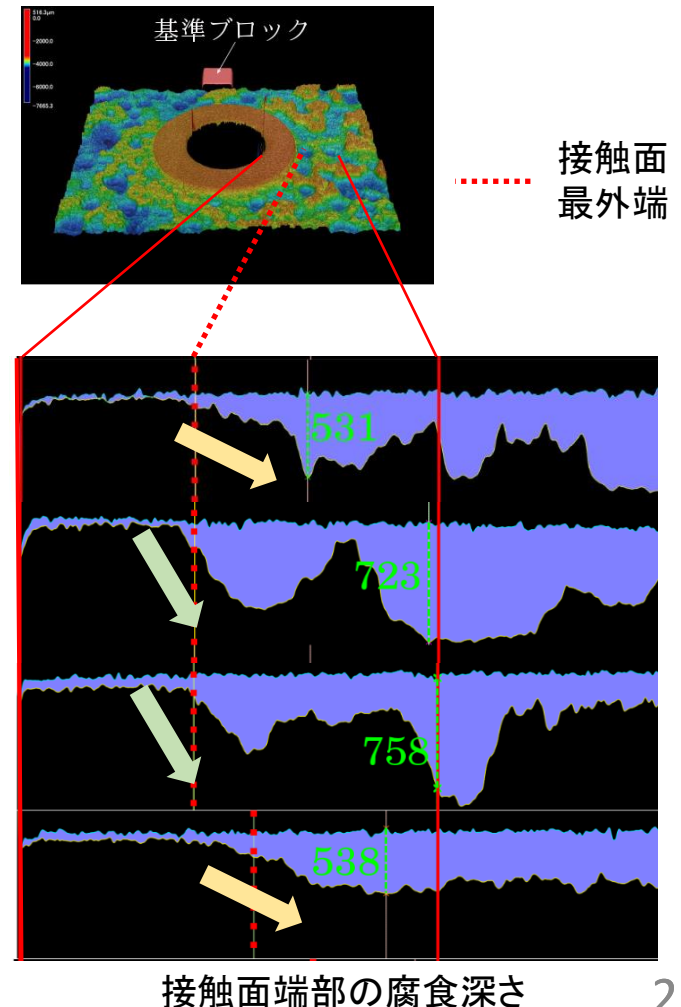
- 絶縁効果を検証するために腐食促進試験を実施し、絶縁材の有無・設置方法による絶縁効果の違いを確認(図は絶縁材にエポキシ樹脂板を用いた結果)
- 接触面より大きな絶縁材を配置することで、十分な絶縁効果を発揮することを確認(ケース3)

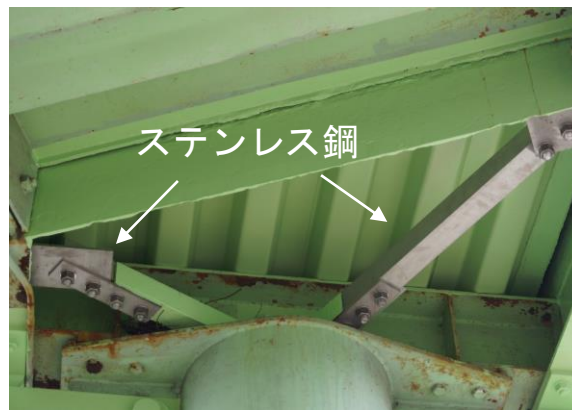
歩道橋への適用

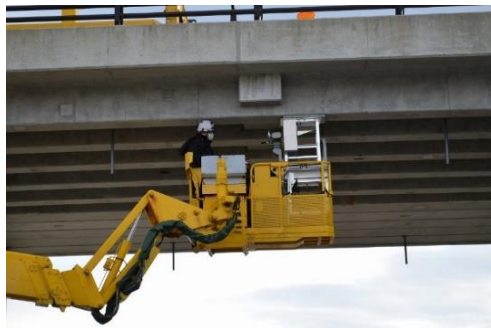
現場で非破壊で測定できる橋梁点検車に搭載可能な塩分濃度計

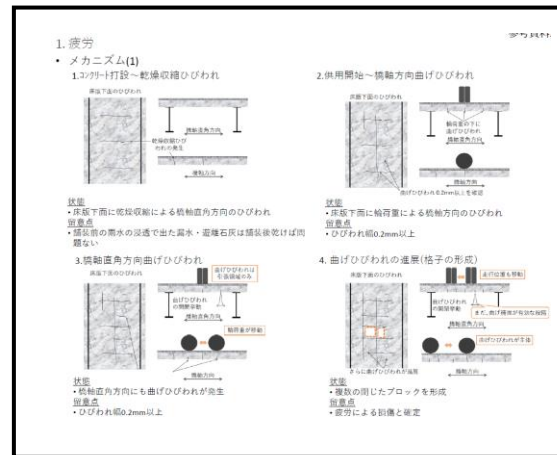
診断セット(RC床版の例)
