2024年8月28日  
第17回CAESAR講演会

# 洗掘による道路橋被災を 未然に防ぐための研究の動向

国立研究開発法人土木研究所  
構造物メンテナンス研究センター（CAESAR）  
上席研究員      西田 秀明

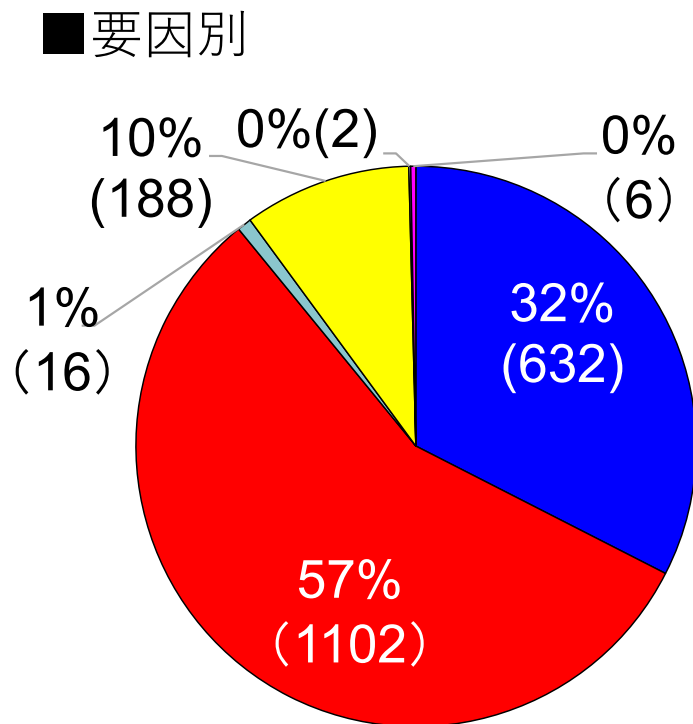
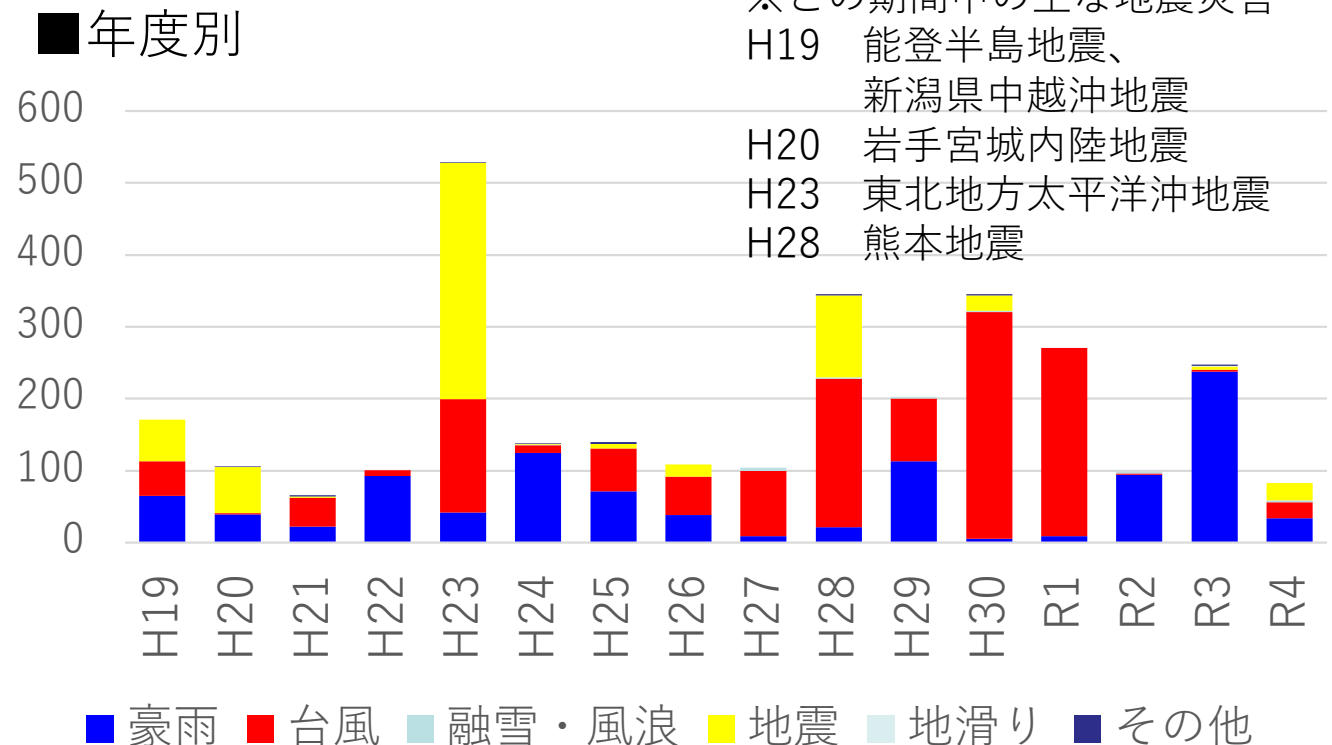
## 橋梁の被災要因（H19-R4年度）

- 橋梁の被災原因の約9割近くが台風や豪雨による

⇒ この要因の一つとして大きいと考えられる洗掘への対応は  
橋の維持管理における重要事項

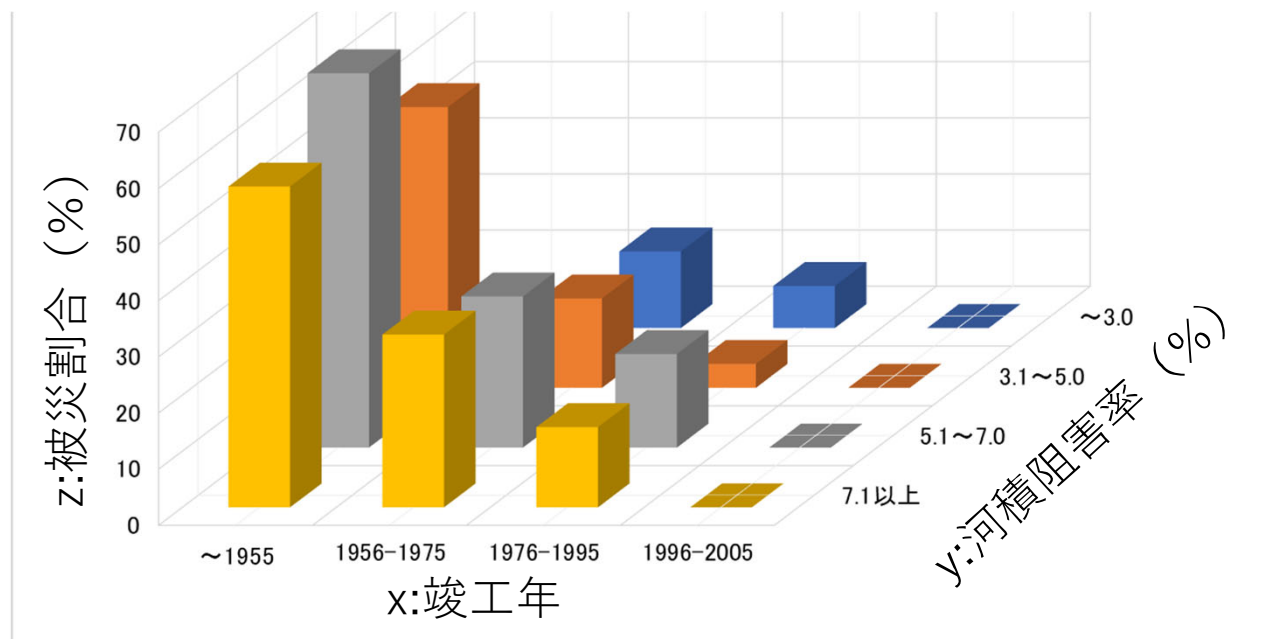
## 竣工年、河積阻害率と被災割合

- 1976年河川管理施設等構造令制定以前、特に1955年以前の古い橋梁で被害が多発。
- ⇒ 基準の有無のほか、基礎の施工技術、上部構造の施工技術（径間長）が影響。

※ 2011年から2016年までの豪雨と2018年7月豪雨で洗掘により被災した橋梁（214橋）と、同水系の被災なし橋梁（445橋）のデータを集計・分析。  
ただし、竣工年または河積阻害率不明の橋梁を除く。

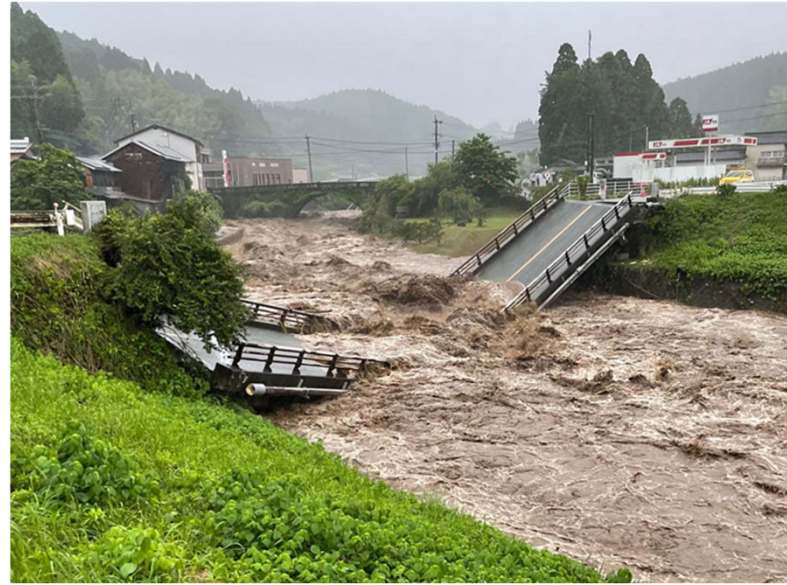
- 洪水により橋脚が転倒して桁が落下

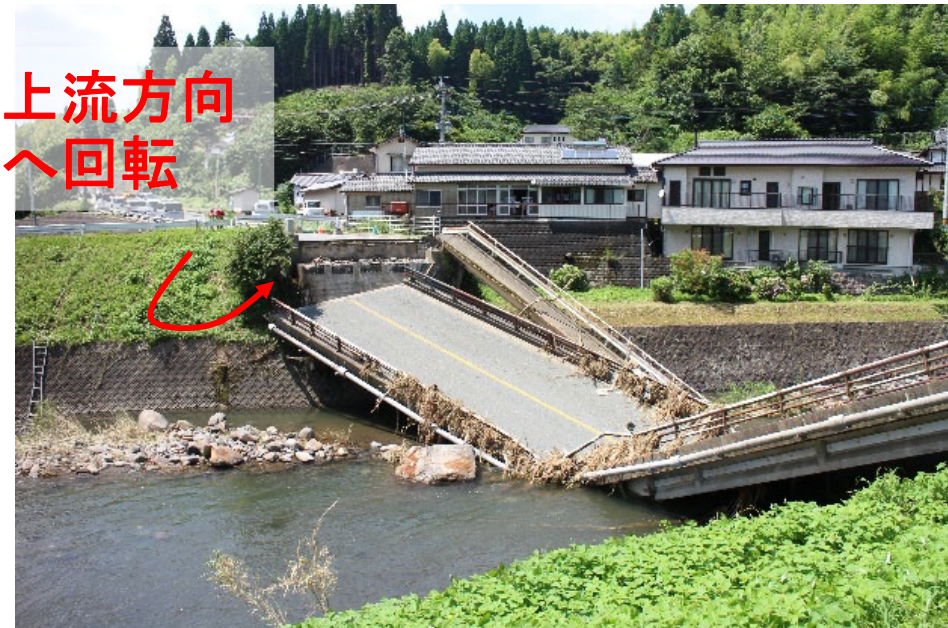
1) 左岸下流側より

桁の落下状況

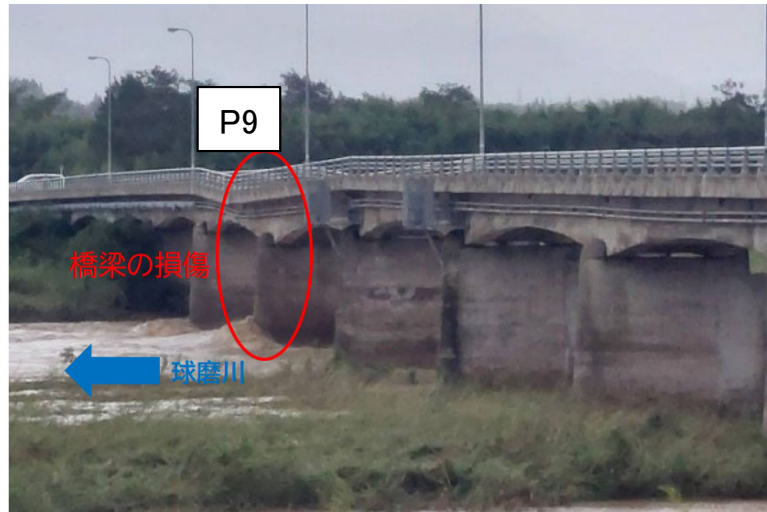
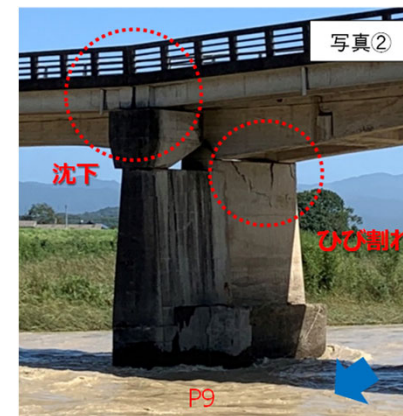
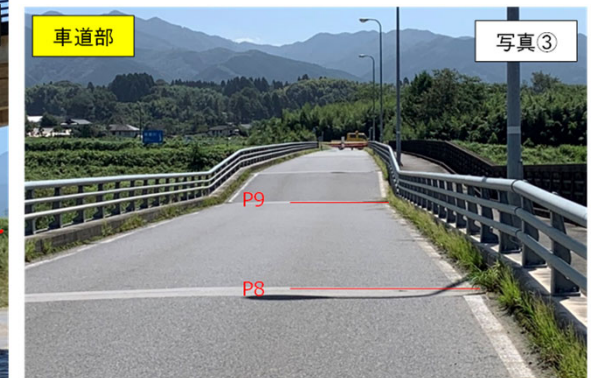
- P9橋脚の沈下、沓隠し基部の破壊、橋脚躯体の上部上流側でのせん断ひびわれやうきなどが生じた

▲車道部の変形状況(P8→P9方面)

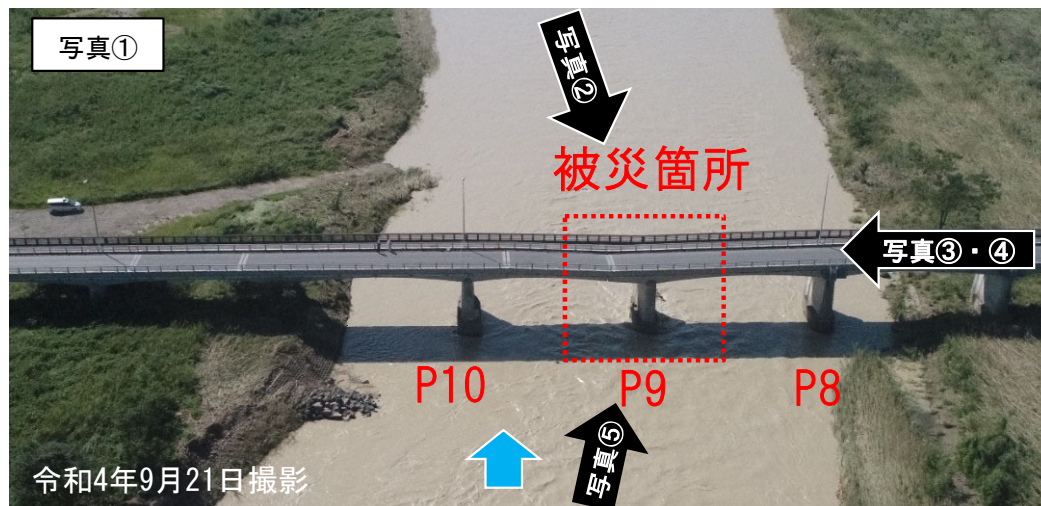
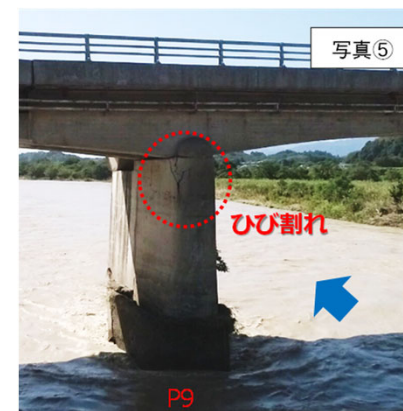
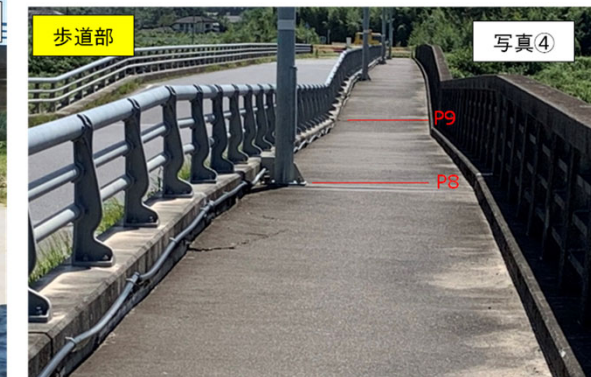
▲歩道部の変形状況(P8→P9方面)

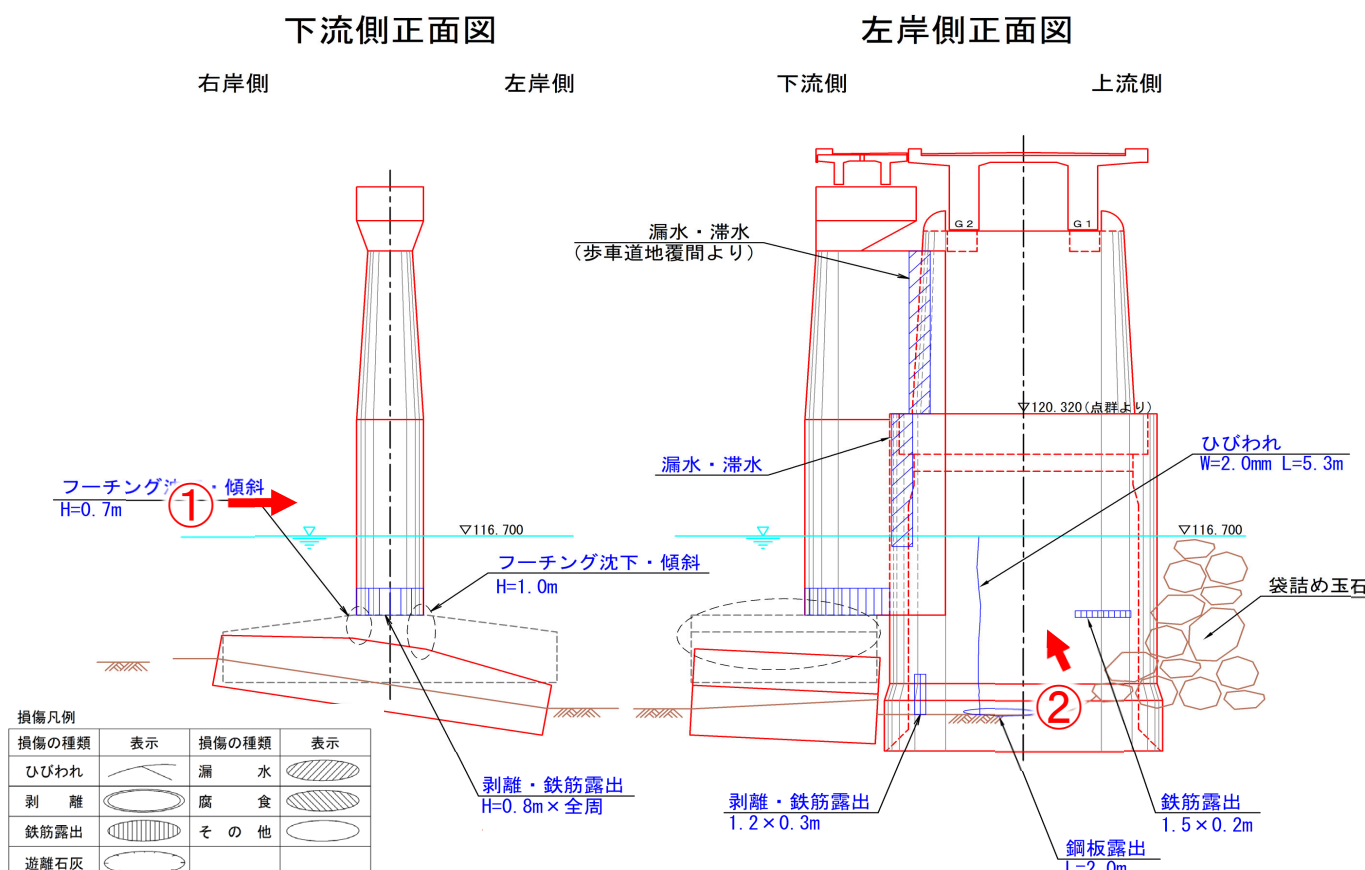
## 潜水目視調査

①歩道フーチング 沈下

フーチング天端  
から約0.7m

②ケーソン刃口部の鋼板露出

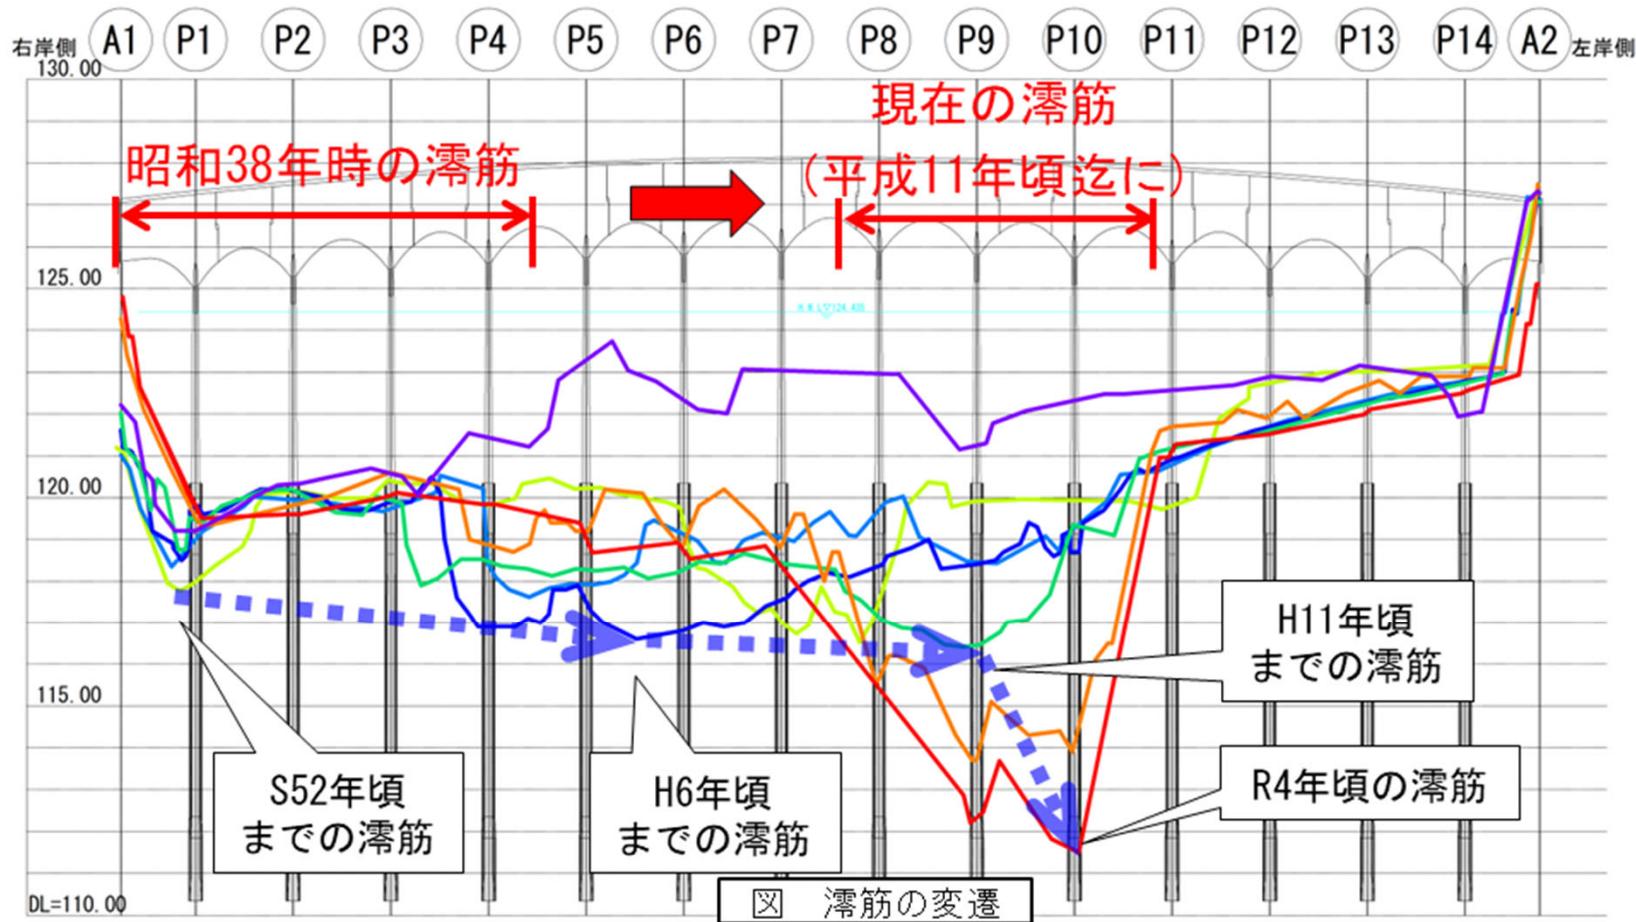
# 球磨大橋付近の河床の経年変化

- ・ 滞筋の変化とともに局所的な深掘れが進んでいる。

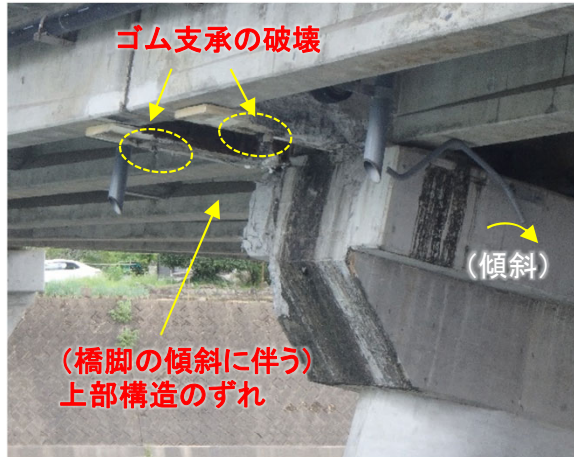
- P1橋脚で上流側への傾斜・沈下、フーチング上面の一部露出及びこの位置での橋軸直角方向への上部構造のずれを確認。

桁の一部が下部構造より脱落

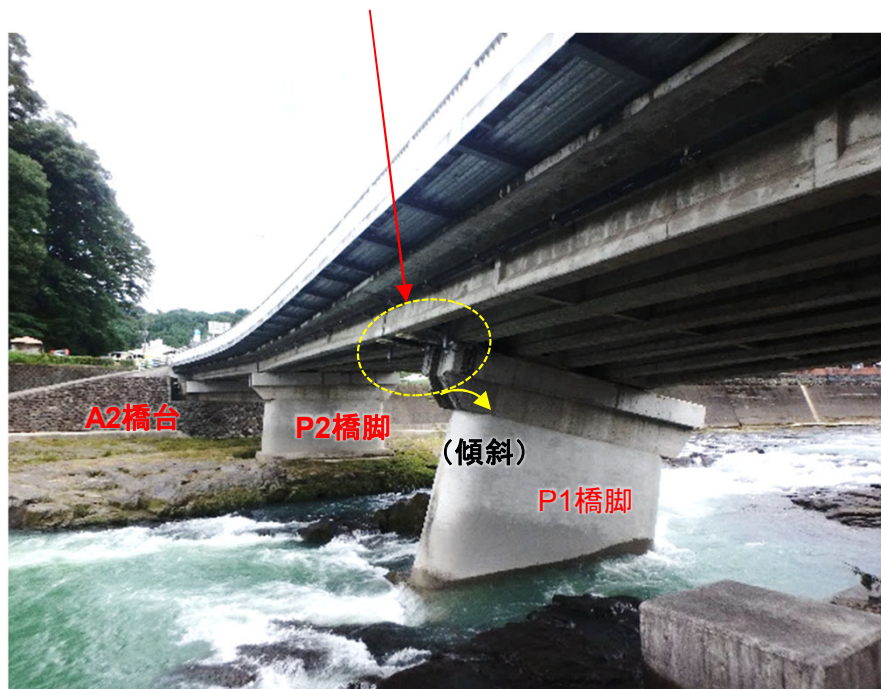
被災状況 (下流側より撮影)

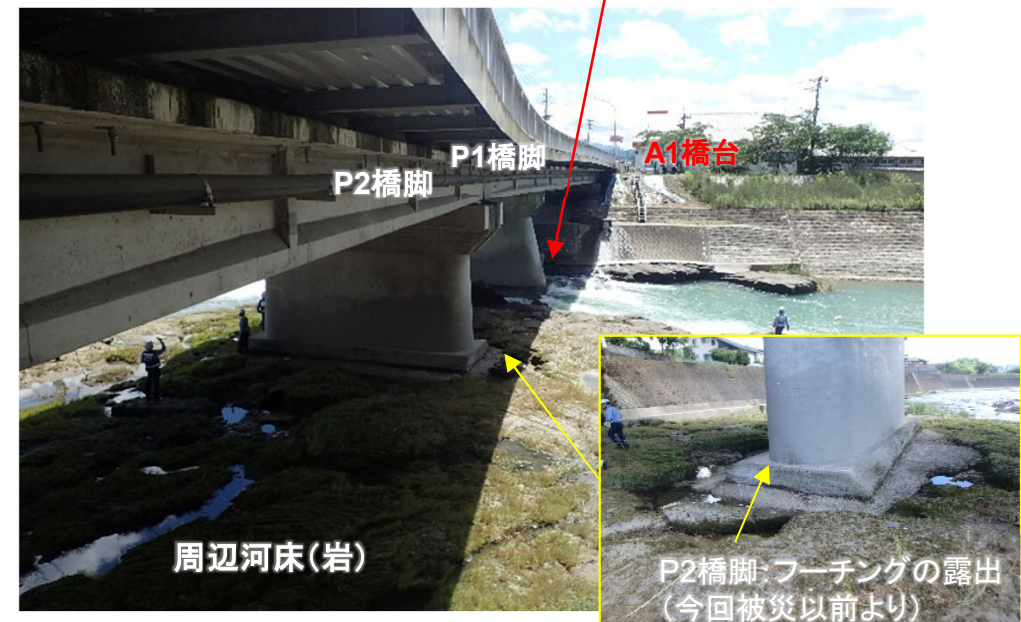
周辺河床、フーチングの露出状況  
(A2橋台側より撮影)

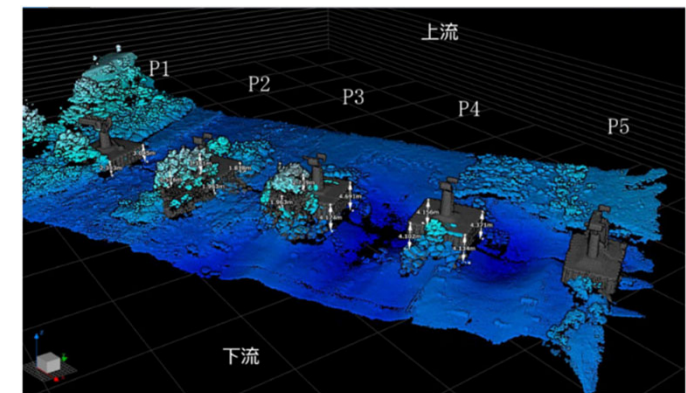
(画像3: 点群データからの洗堀深さ計測値)

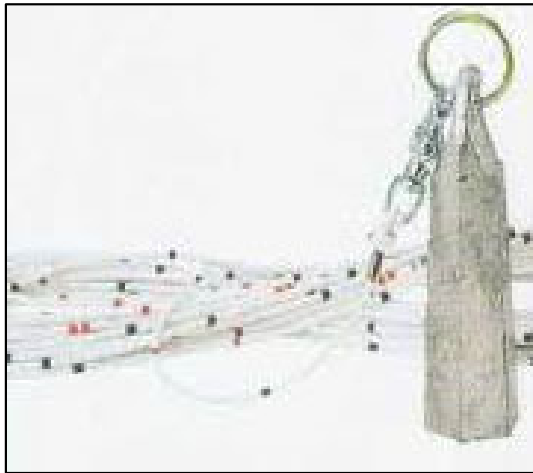
レッドロープ

先端に重錘がついたロープで水深を計測する方法

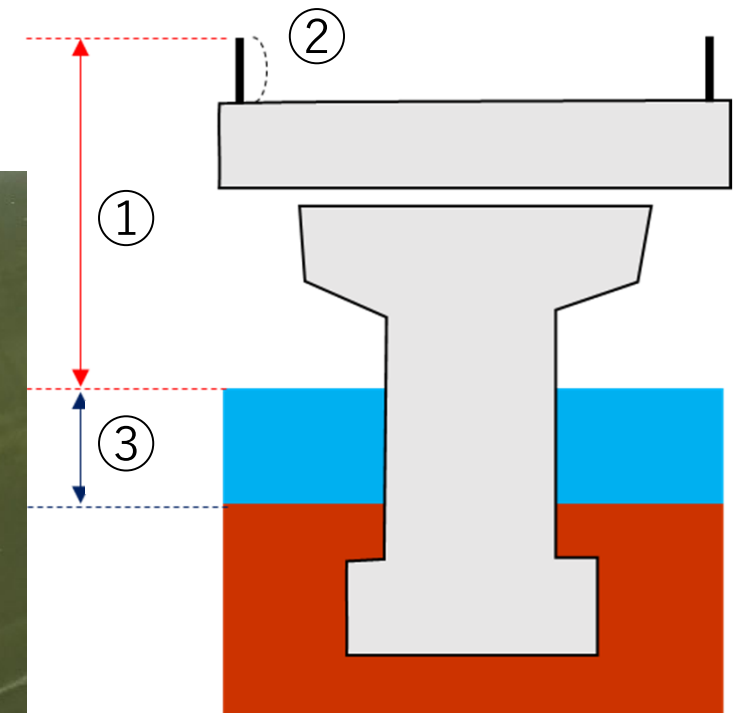
計測イメージ図

- ①水面から高欄までの距離を計測【レッドロープ】
- ②高欄の高さを計測【コンベックス等】
- ③水深を計測【レッドロープ】

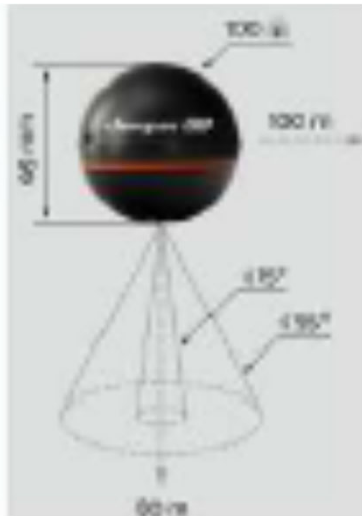
ソナーを水面に浮かべることで直下の水深を計測する。  
ソナーをロープや釣り竿の先端に付けて用いる。

使用するソナーの例  
（魚群探知機）

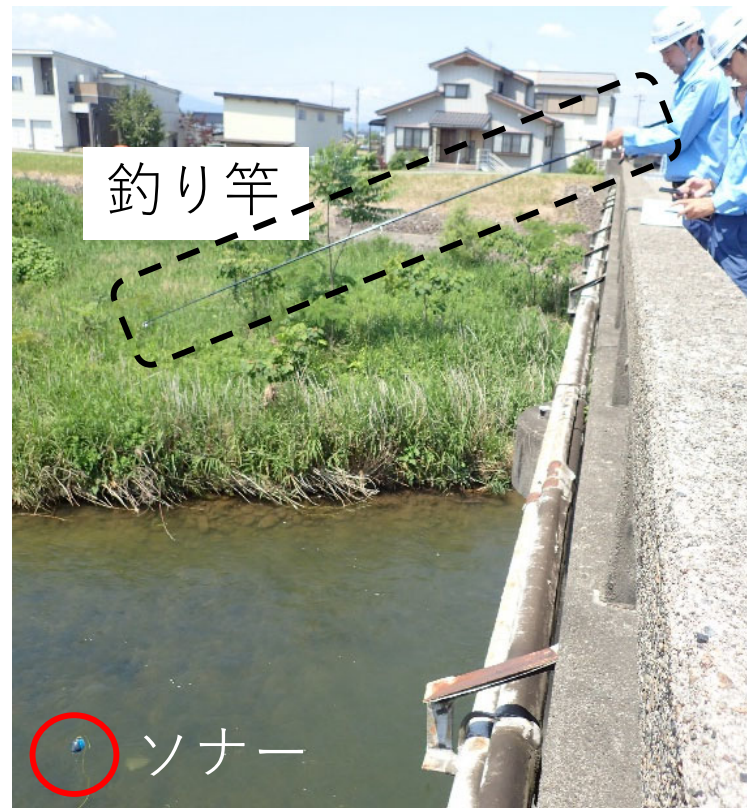
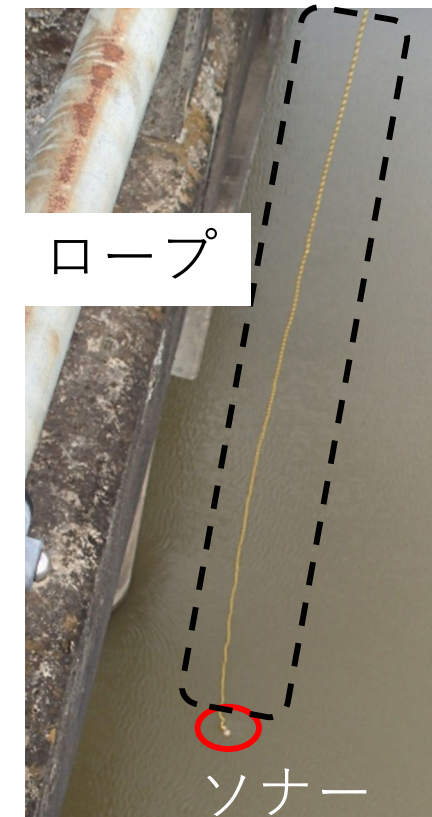
釣り竿やロープを用いたソナーによる  
計測状況

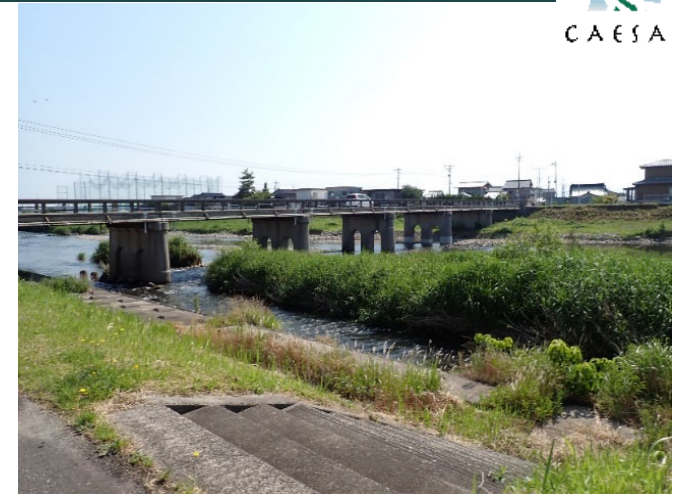
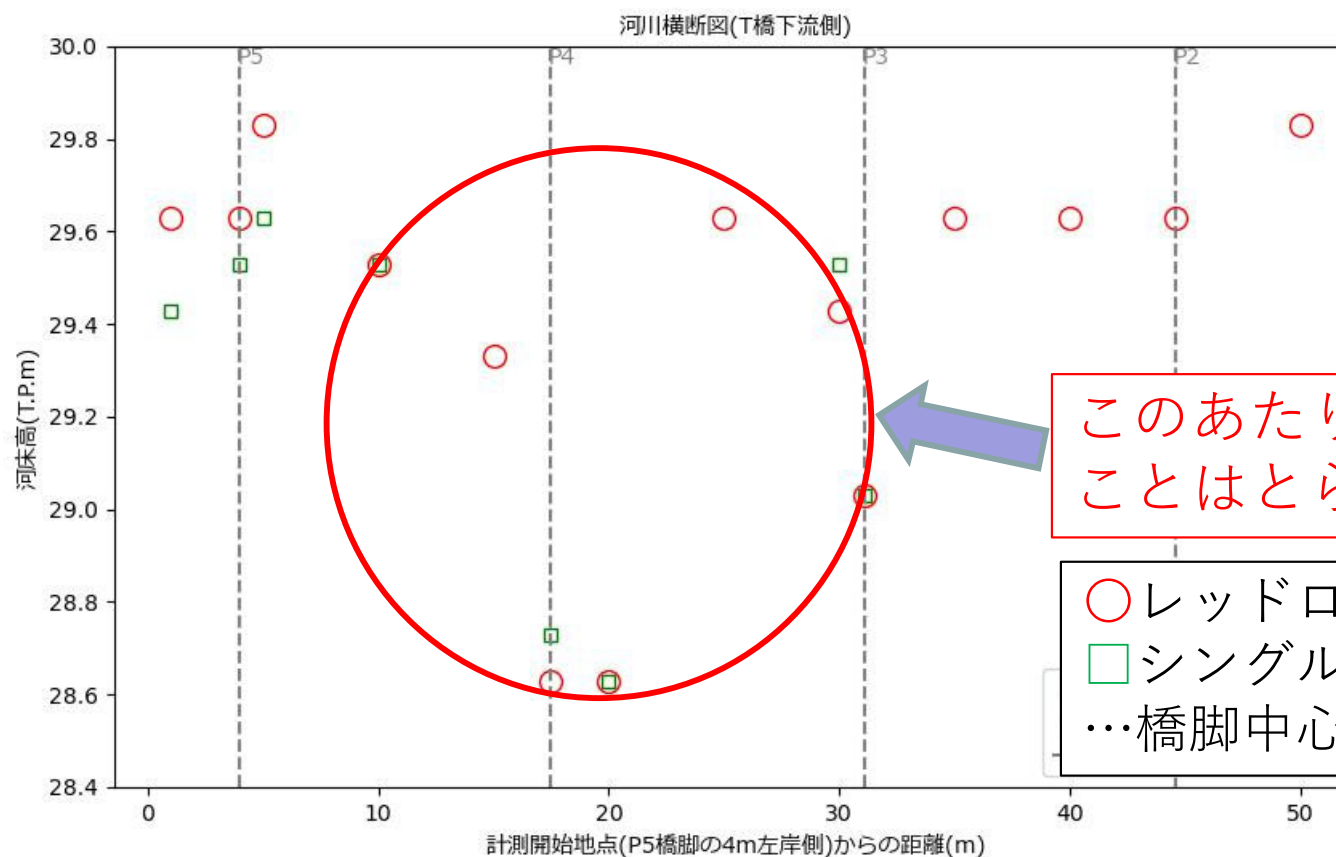
この橋での計測事例  
レッドロープ：  
計測13点、約10分  
ソナー：  
計測8点、約6分

このあたりの河床高が低い  
ことはとらえられている

○レッドロープ  
□シングルビームソナー  
…橋脚中心

- シングルビームソナーでもレッドロープ同様の調査は可能
- 測定時間、手間（重さ）、測定範囲（釣竿活用時）ではシングルビームソナーが上回る

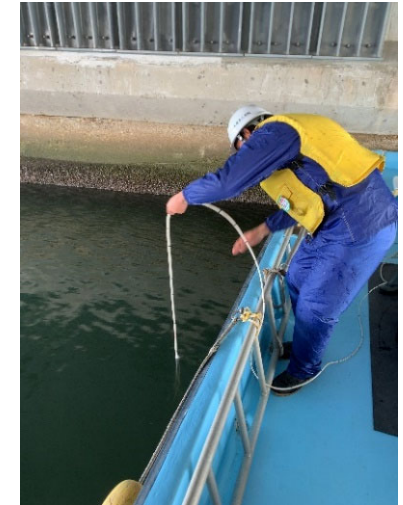
計測方法①（船上から計測⇒横断測量の合理化）

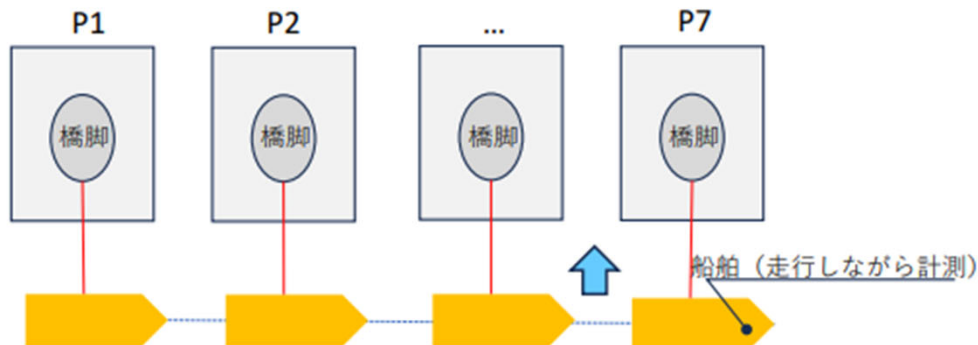
計測方法②（船上から計測⇒三次元測量）

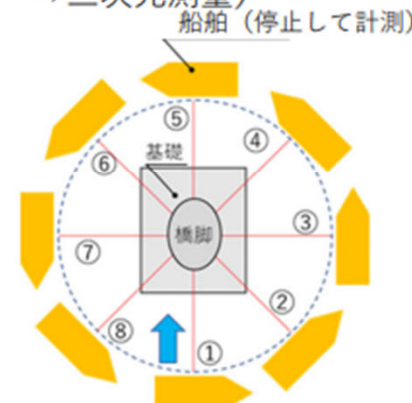
計測方法③（橋上を想定して船上から計測⇒二・三次元測量）

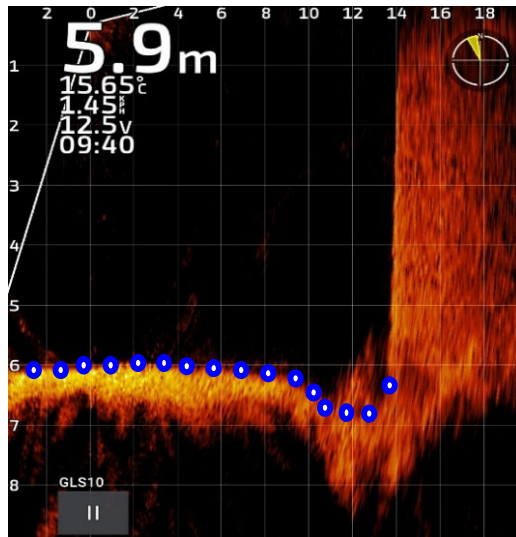
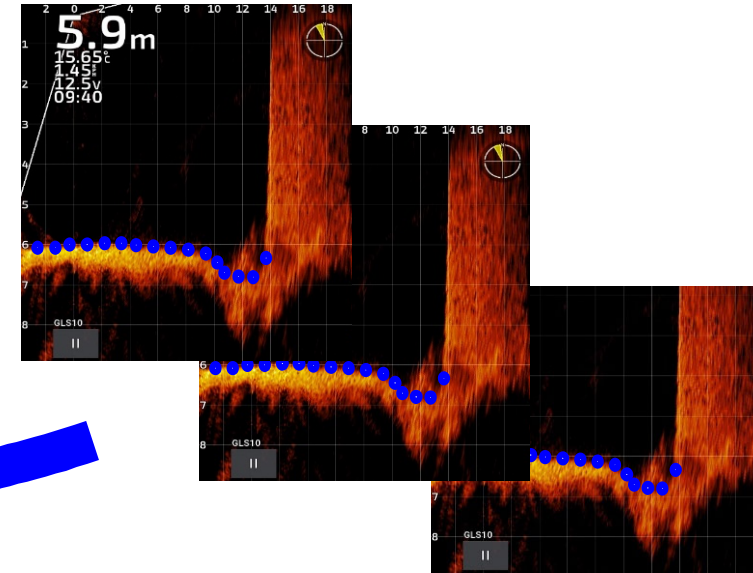
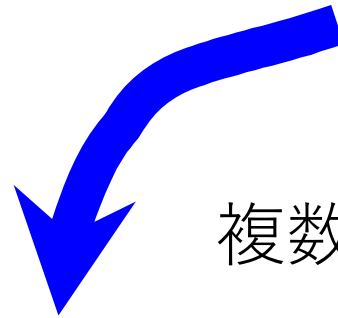
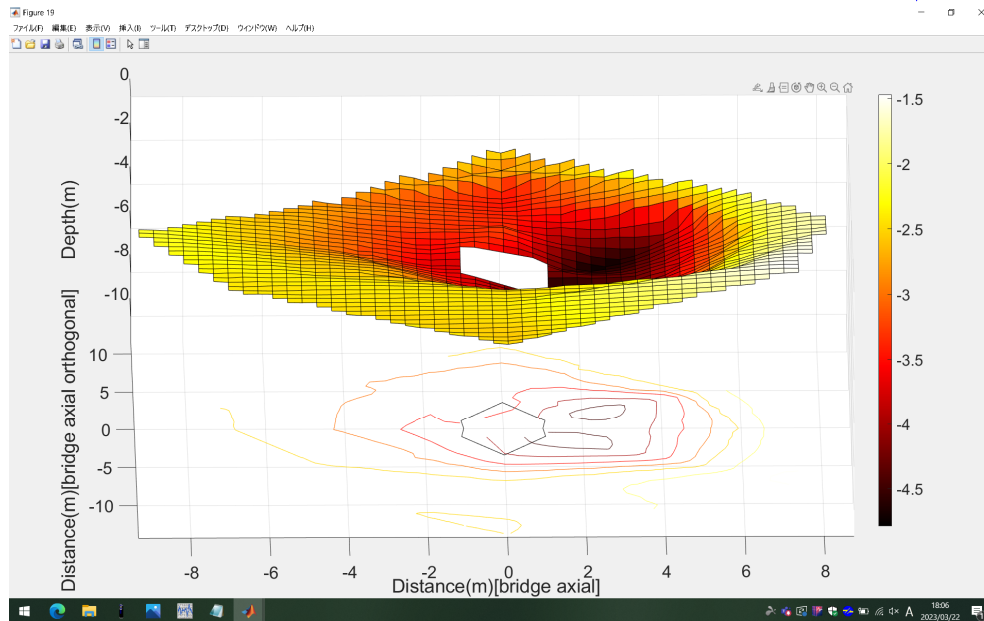
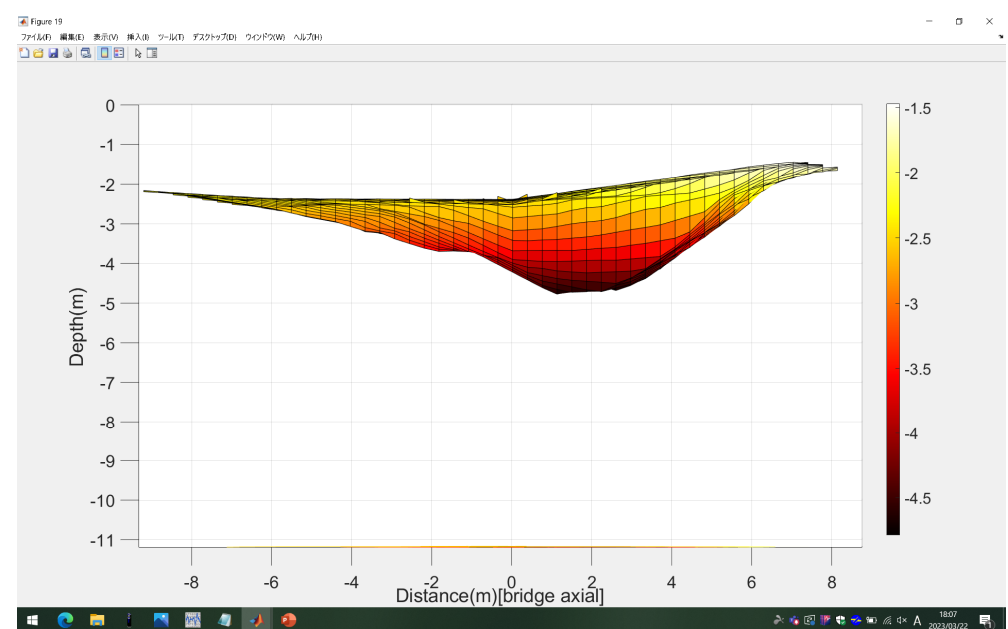
# 実証実験の結果（3次元立体図化：A橋）

画像データをデジタイズ

複数のデータを組み合わせる

3次元立体図化

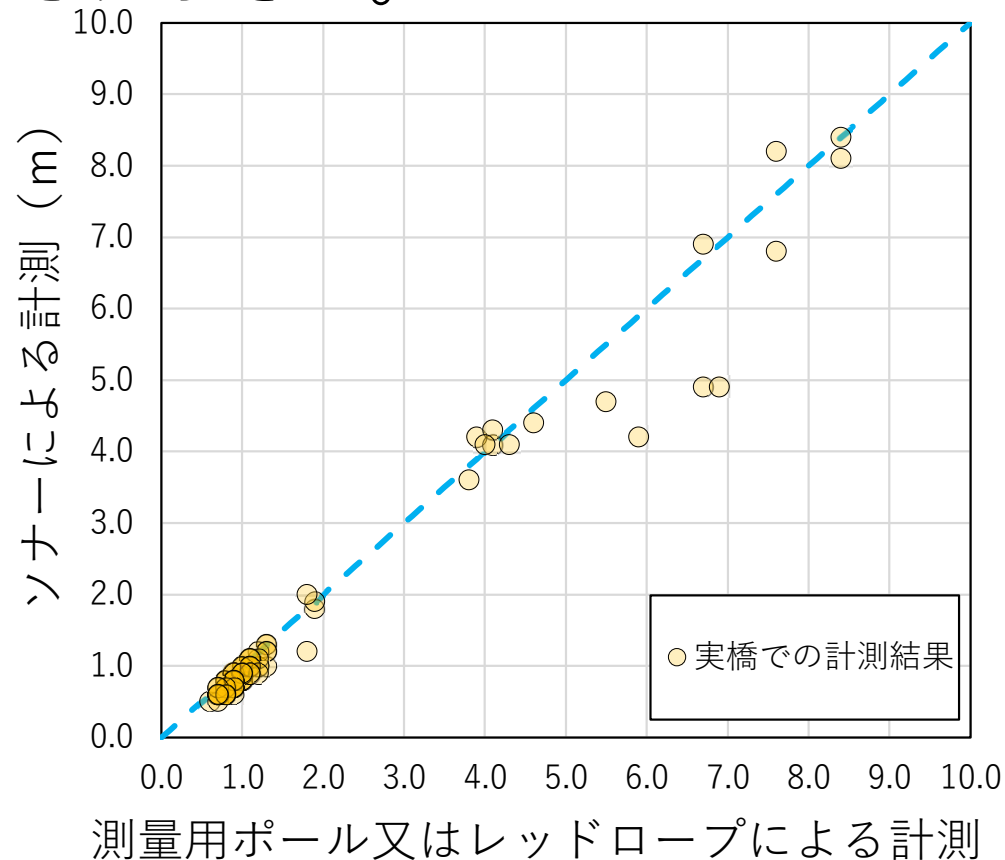
測量用ポール等の計測結果とソナーの計測結果の関係

- ソナー（魚群探知機）の計測精度の検証を目的に、測量用ポール又はレッドロープの計測結果との比較を3橋梁で実施。
- 測量用ポール等の計測結果に対するソナー（魚群探知機）の計測結果の比率は、平均は1割程度小さいが、変動係数は11%とばらつきは小さい。

平均値 : 0.89  
標準偏差 : 0.10  
変動係数 : 11%  
データ数 : 114
