土木研究所資料 第4312号

ひび割れ損傷の生じた既設 PC 橋の  
耐荷性能に関する研究  
—中川橋側道橋の調査および曲げ載荷試験—

国立研究開発法人土木研究所  
構造物メンテナンス研究センター  
橋梁構造研究グループ

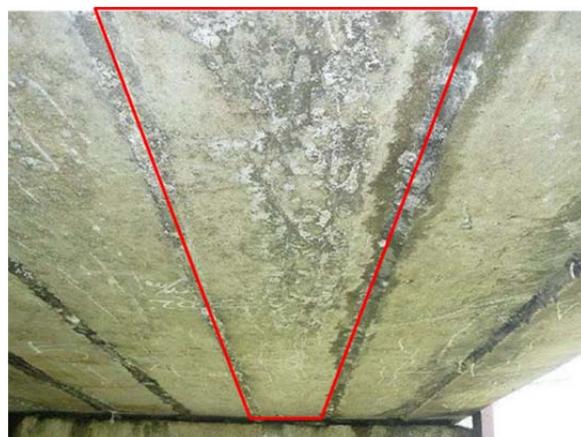
(b) G3 桁下面の損傷写真

平成 20 年度の橋梁定期点検の結果によると、全 3 径間において桁下面に橋軸方向のひび割れや、橋面から雨水等の浸入が疑われる漏水・遊離石灰等の損傷が報告されている。このうち、撤去桁が位置する第 1 径間の桁下面の状況を写真-2.2 に、損傷図を図-2.3 に示す。第 1 径間はひび割れ損傷が顕著な径間であり、8 本の主桁のうち桁下面の橋軸方向ひび割れが最も多いのは G3 桁である。また、撤去直前の第 1 径間の橋面状況(写真-2.3(b))からは、G3 桁付近のコンクリート舗装の橋軸方向ひび割れ、上流側の地覆側に滞水の痕跡が認められることから、G3 桁は雨水等の浸入により劣化が進展しやすい環境にあると考えられる。

ひび割れ外観調査の結果、主なひび割れ損傷としては桁下面の橋軸方向ひび割れが見られた。橋軸方向ひび割れが少ない G6 桁下面には、平成 20 年度の橋梁点検の記録にないひび割れ幅の小さいひび割れが見られた。一方、橋軸方向ひび割れが多い G3 桁下面には、ひび割れが密集した骨材周辺において表面的な剥離が見られた。G6 桁および G3 桁の桁上面には、桁下面に比べてひび割れ幅の小さい（0.1mm 以下）ひび割れが散見された。G6 桁および G3 桁の桁側面（A 面・B 面）のウェブには、ひび割れが見られなかった。

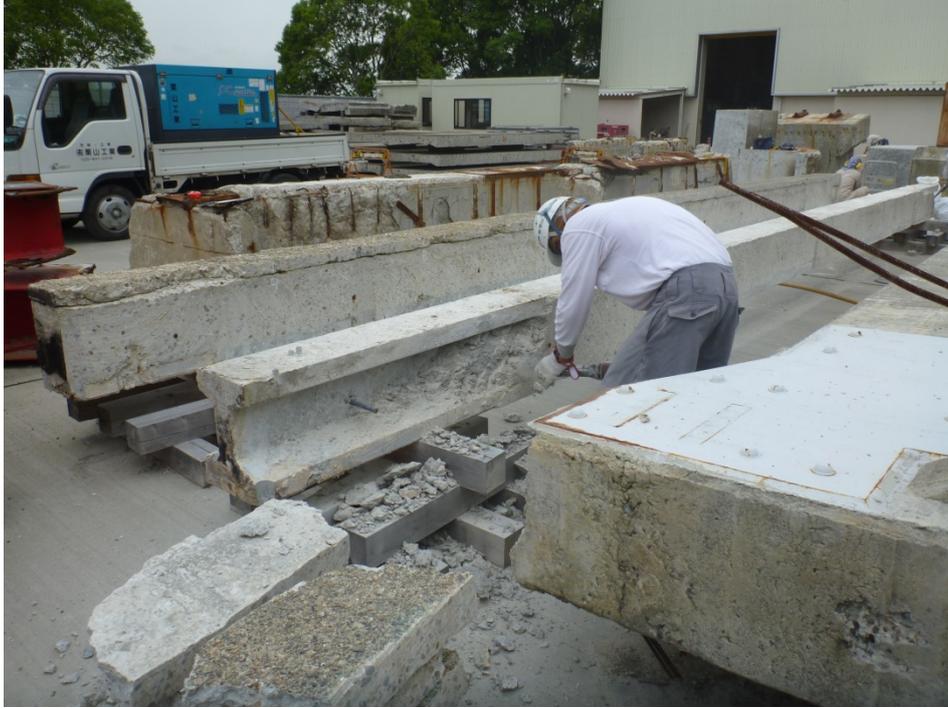
写真- 2.4 はつり状況 (G6 桁)

土木研究所に搬入した2本の撤去桁のひび割れ状況について、目視による外観調査を行った。なお、桁上面のコンクリート舗装および桁側面の中詰めコンクリートは、写真-2.4、写真-2.5に示すように、コンクリートブレイカーを用いてはつり撤去を行った。

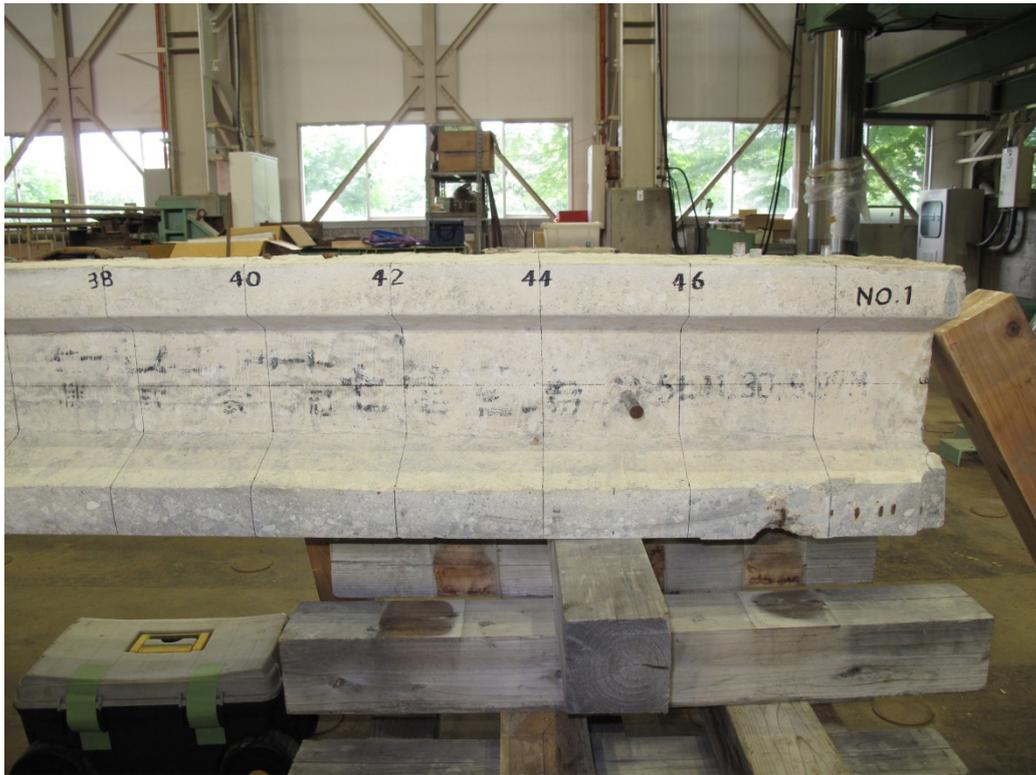
写真- 2.6 G6 桁刻印（ピーエスコンクリート株式会社 七尾工場 S51.11.30 9.97M）

中詰めコンクリートはつり後の桁側面には、写真- 2.6・写真- 2.7 に示すような桁製作時の刻印が確認された。

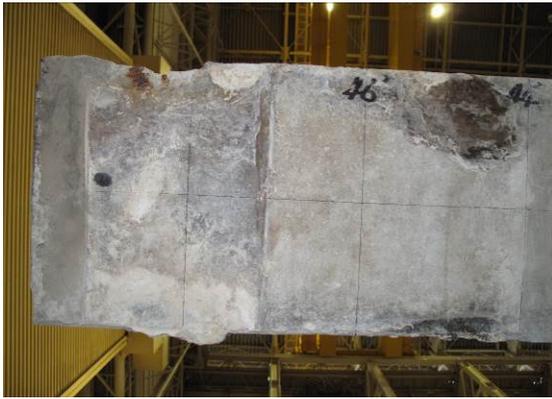
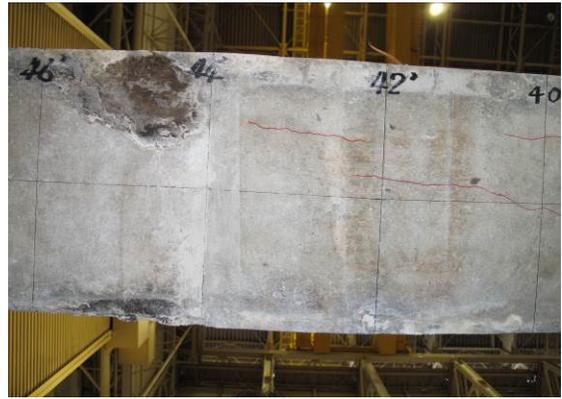
また、桁下面のひび割れについて、桁中央から前後 1m の範囲でひび割れ密度を算出した結果、G6 桁のひび割れ密度が 6.5m/m<sup>2</sup>（写真- 2.8）であるのに対して、G3 桁のひび割れ密度は 25.3m/m<sup>2</sup>（写真- 2.9）と、G6 桁の約 4 倍であった。

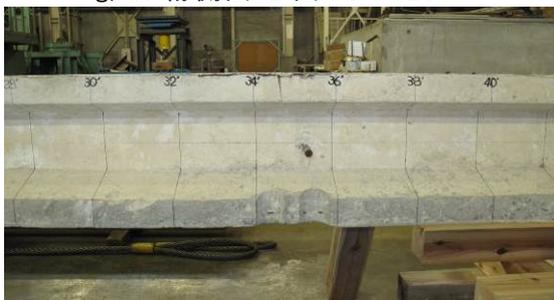
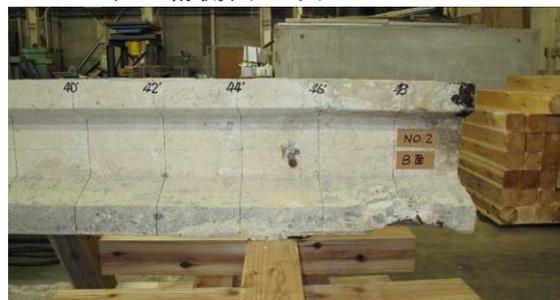
写真- 2.17 G3 桁側面 B 面側状況

i) G3 桁側面 B 面 30' -40'

j) G3 桁側面 B 面 40' -48'

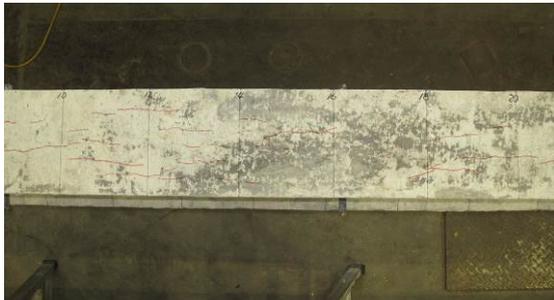
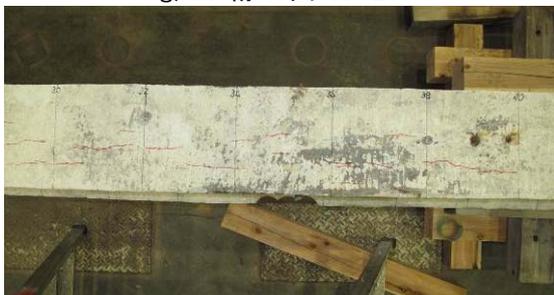
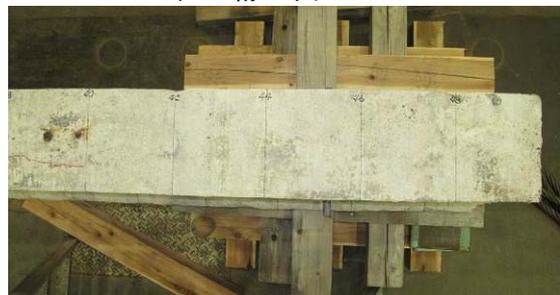
写真- 2.18 G3 桁上面側状況

g) G3 桁上面 10-20

i) G3 桁上面 30-40

j) G3 桁上面 40-48

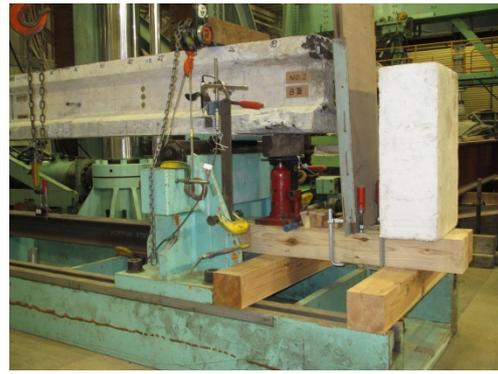
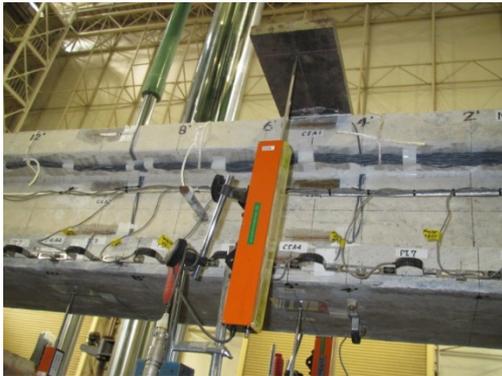
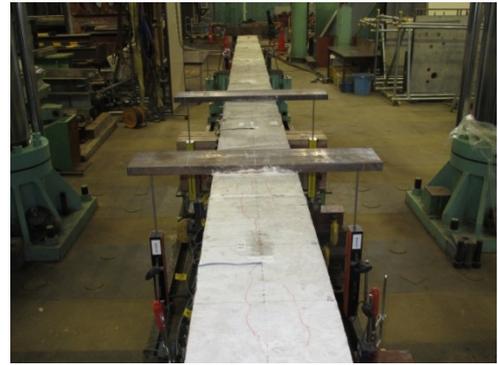
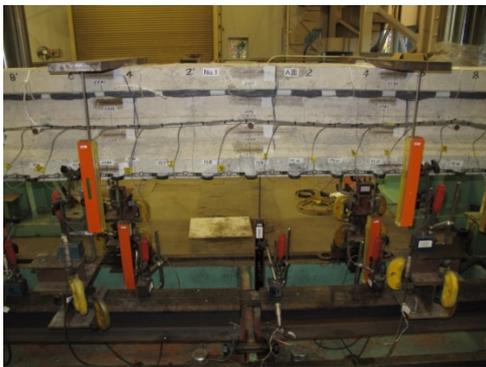
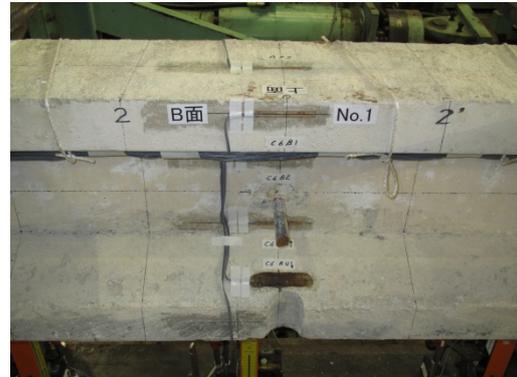
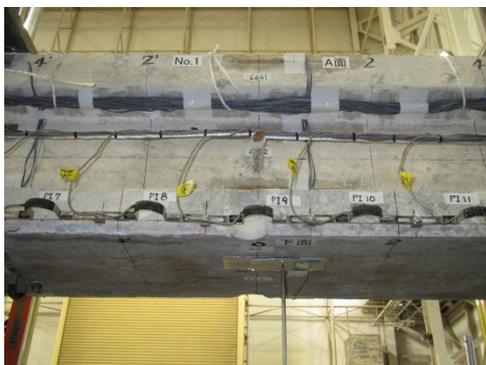
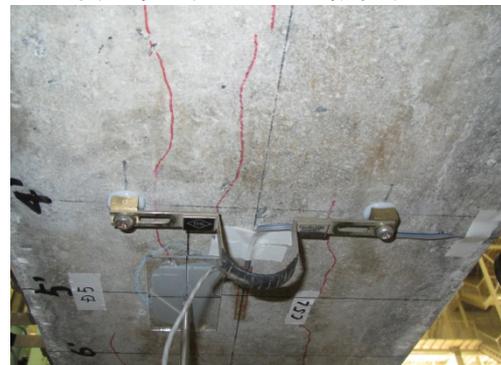
写真- 3.1 計測装置の設置状況

支点部変位計設置状況その 2

載荷点部変位計設置その 1

載荷点部変位計設置その 2

中央部変位計設置状況

中央部ひずみゲージ設置状況

側面π型変位計設置状況

下面π型変位計設置状況

桁下面の橋軸方向ひび割れが少ない G6 桁とひび割れが多い G3 桁で、ひび割れ性状の違いによる桁の耐荷性能や変形性能の違いを確認するため、(1)載荷荷重と変位の関係およびひび割れ状況の計測、(2)たわみ分布の計測、(3)ひび割れ開閉量の計測、(4)コンクリート表面のひずみの計測を行った。計測項目および計測機器を表- 3.1 に、G6 桁および G3 桁の計測機器の設置位置図をそれぞれ図- 3.2・図- 3.3 に、計測装置の設置状況を写真- 3.1 に示す。

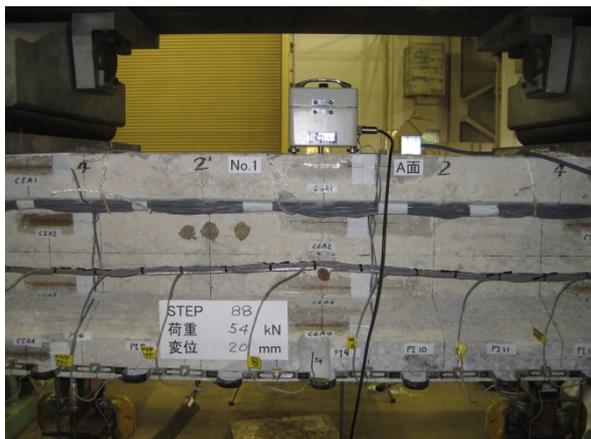
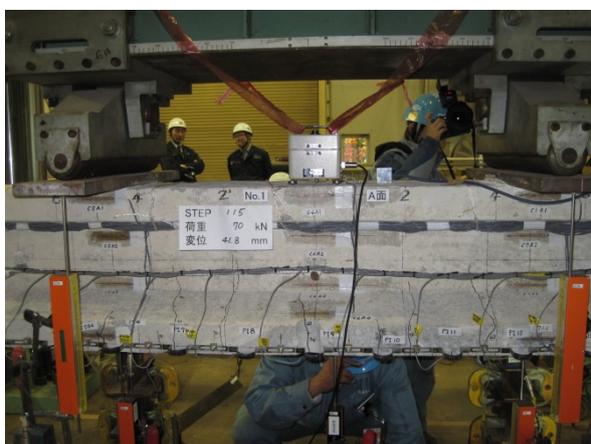
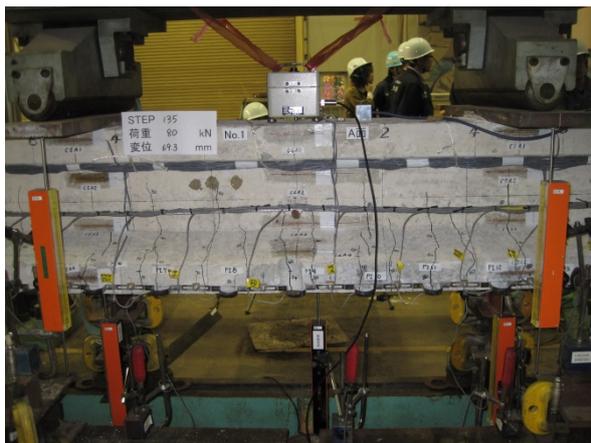
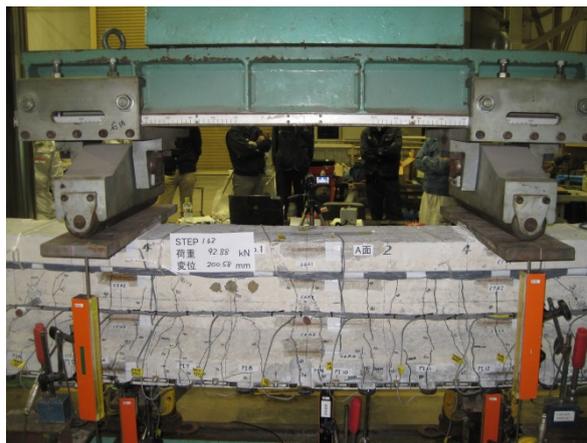
写真- 3.2 G6 桁 載荷時のひび割れ進展状況

5 サイクルピーク時 (60kN) 側面

6 サイクルピーク時 (70kN) 下面

7 サイクルピーク時 (80kN) 側面

8 サイクル終局時 (92.9kN) 側面

桁下面の橋軸方向ひび割れが少ない G6 桁の載荷荷重と変位の関係を図- 3.4 に、載荷荷重毎の状況を表- 3.2 に、ひび割れ発生後のひび割れ進展状況を写真- 3.2 に示す。なお、図- 3.4 に示す JIS のひび割れ発生荷重および JIS の破壊荷重は、それぞれ JIS A5319-1963 に規定される LS210 桁のひび割れ試験荷重、破壊試験荷重である。

新たなひび割れは 4 サイクル (40~50kN) まで発生しなかった。5 サイクル (50~60kN) の載荷荷重 54kN で、スパン中央の桁下面に曲げひび割れが発生した。JIS のひび割れ発生荷重 42kN の約 1.3 倍であった。5 サイクルのピーク時には等曲げ区間の桁下面から側面にかけて複数のひび割れが発生し、直後の 6 サイクル (60~70kN) の載荷荷重 66kN では荷重-変位曲線の勾配の変化が見られた。ひび割れは、6 サイクルのピーク時にウェブ中央まで進展、7 サイクル (70~80kN) のピーク時にウェブ中央を通過、8 サイクル (80kN~終局) の載荷荷重 89.5kN で、上フランジハンチ部付近まで進展した。この間、荷重-変位曲線の勾配が徐々に緩くなり、変位は 41.8mm から 125.9mm と 80mm 以上増加した。最大荷重 93.7kN (変位 195.27mm) は JIS の破壊荷重の約 1.2 倍であった。変位 200mm まで載荷した時点で荷重低下を確認したため、除荷した。

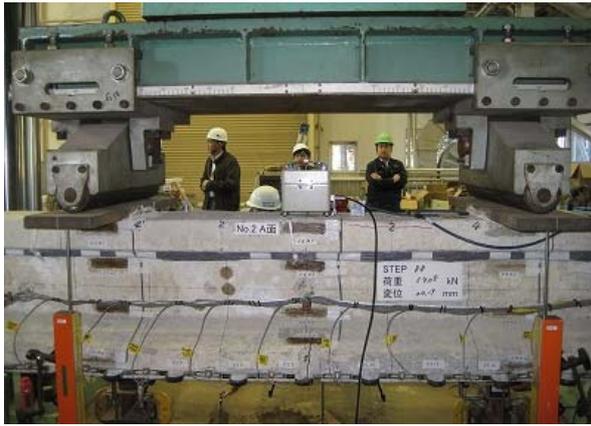
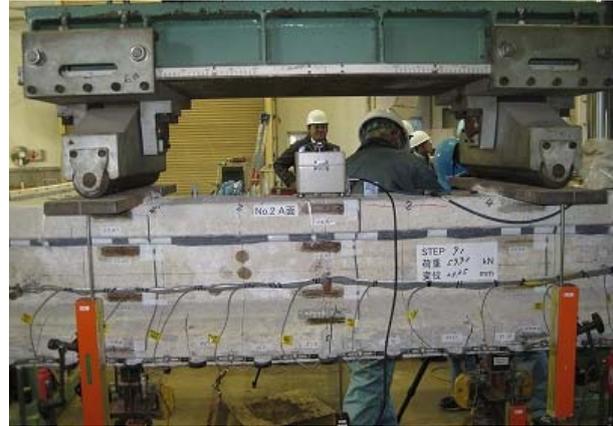
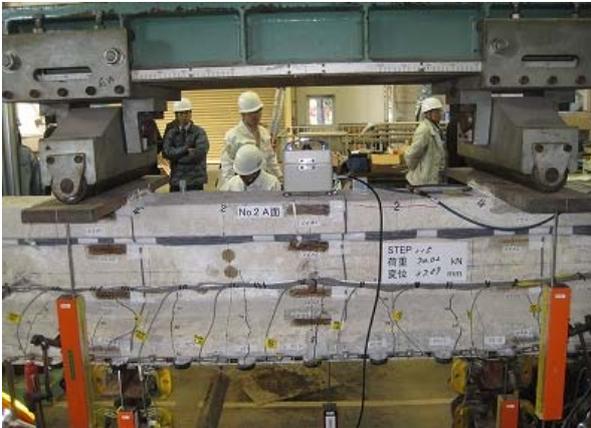
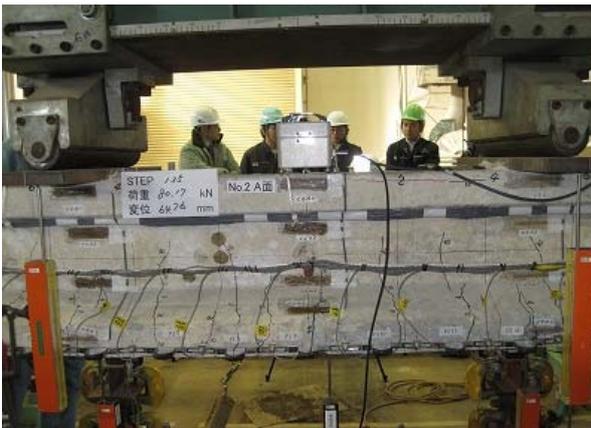
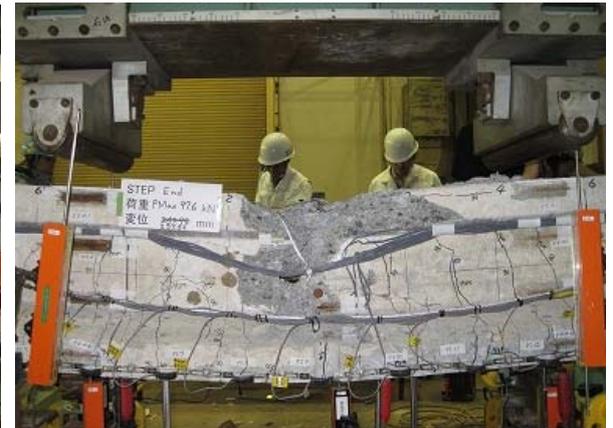
写真- 3.6 G3 桁 載荷時のひび割れ進展状況

初期ひび割れ発生時 (54kN) 側面

5 サイクルピーク時 (60kN) 側面

6 サイクルピーク時 (70kN) 側面

7 サイクルピーク時 (80kN) 側面

8 サイクル終局時 (92.9kN) 側面

桁下面の橋軸方向ひび割れが多い G3 桁の荷重荷重と変位の関係を図- 3.29 に、荷重荷重毎の状況を表- 3.3 に、ひび割れ発生後のひび割れ進展状況を写真- 3.6 に示す。なお、図- 3.29 に示す JIS のひび割れ発生荷重および JIS の破壊荷重は、それぞれ JIS A5319-1963 に規定される LS210 桁のひび割れ試験荷重、破壊試験荷重である。

新たなひび割れは 4 サイクル (40~50kN) まで発生しなかった。5 サイクル (50~60kN) の荷重荷重 54kN で、スパン中央の桁下面に曲げひび割れが発生した。JIS のひび割れ発生荷重 42kN の約 1.3 倍であった。5 サイクルのピーク時には等曲げ区間の桁下面から側面にかけて複数のひび割れが発生し、直後の 6 サイクル (60~70kN) の荷重荷重 66kN では荷重-変位曲線の勾配の変化が見られた。ひび割れは、6 サイクルのピーク時にウェブ中央まで進展、7 サイクル (70~80kN) のピーク時にウェブ中央を通過、8 サイクル (80kN~終局) の荷重荷重 90.1kN で、上フランジハンチ部付近まで進展した。この間、荷重-変位曲線の勾配が徐々に緩くなり、変位は 37.9mm から 106.4mm と 70mm 弱増加した。最大荷重 96.9kN (変位 192.33mm) は JIS の破壊荷重の約 1.2 倍であった。変位 200mm まで荷重した時点でウェブ上面の圧縮破壊が発生し、ウェブから上フランジに至る圧壊で桁が爆裂した。

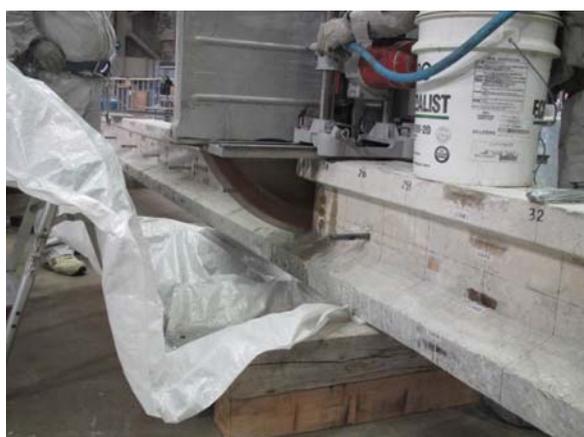
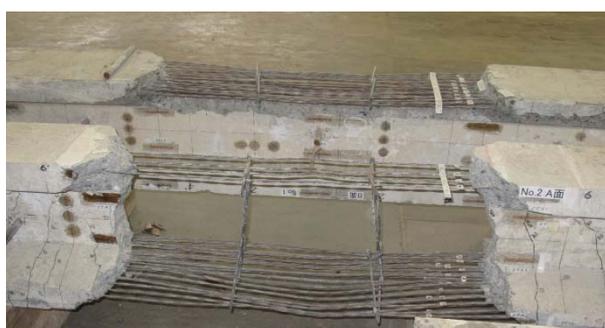
写真- 4.1 解体状況 (左 : 桁切断 右 : 桁中央はつり後)

手前 : G3 桁 (上フランジが上側)

奥 : G6 桁 (下フランジが上側)

解体状況を写真- 4.1 に、G6 桁の解体調査箇所を図- 4.1 に、G3 桁の解体調査箇所を図- 4.2 に示す。

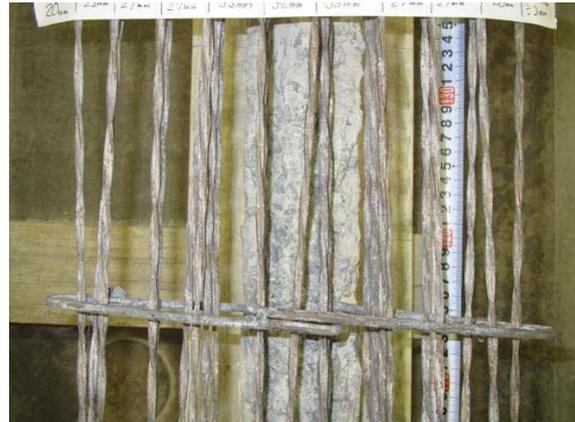
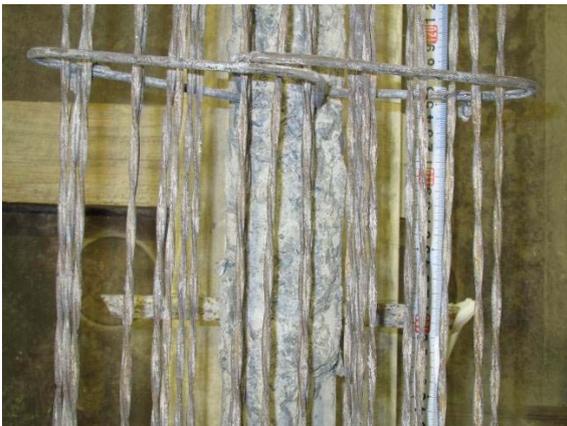
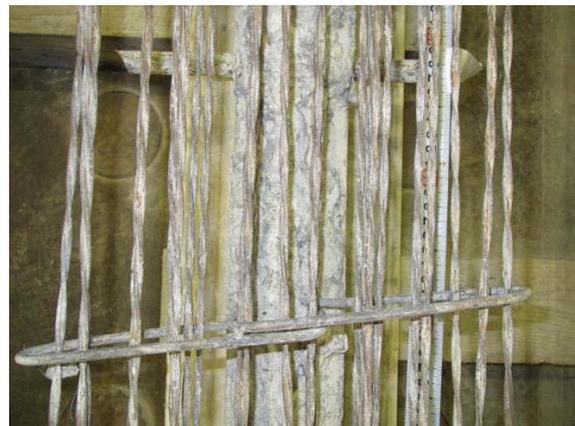
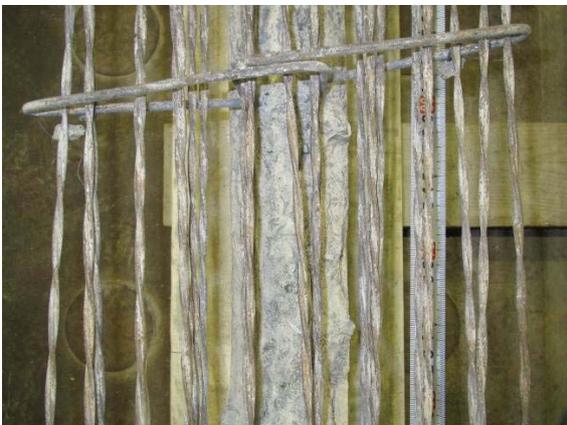
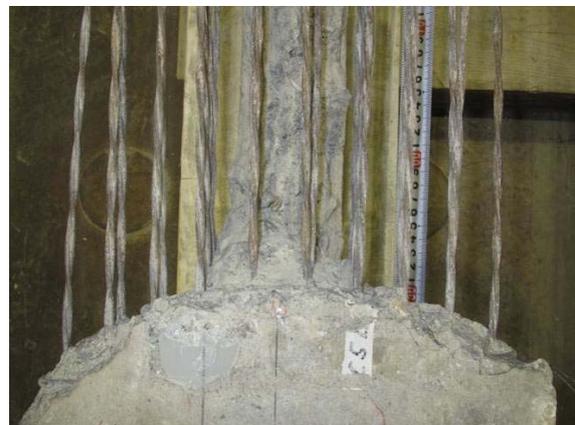
写真- 4.4 G6 桁下フランジ鋼材状況

c) 4~2 断面付近

d) 2~0 断面付近

e) 0~2' 断面付近

f) 2' ~4' 断面付近

g) 4' ~6' 断面付近

載荷試験後の G6 桁・G3 桁の桁中央部をはつり、鋼材の腐食および破断状況の確認を行った。G6 桁の鋼材状況を写真- 4.2、写真- 4.4 に、G3 桁の鋼材状況を写真- 4.3、写真- 4.5 に示す。

G6 桁・G3 桁ともに桁中央部において鋼材破断は認められなかった。鋼材の腐食状況については、写真- 4.2・写真- 4.3 に示すように鋼材表面で部分的な錆が認められた程度で、断面欠損を伴うような大きな腐食までは認められなかった。

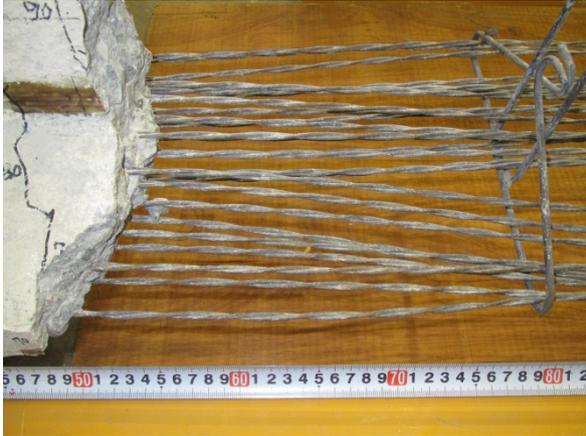
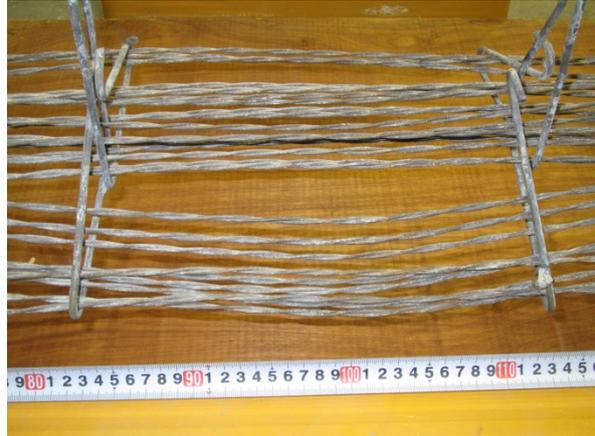
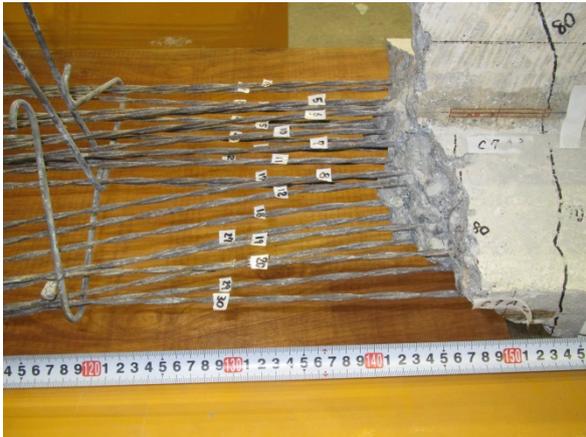
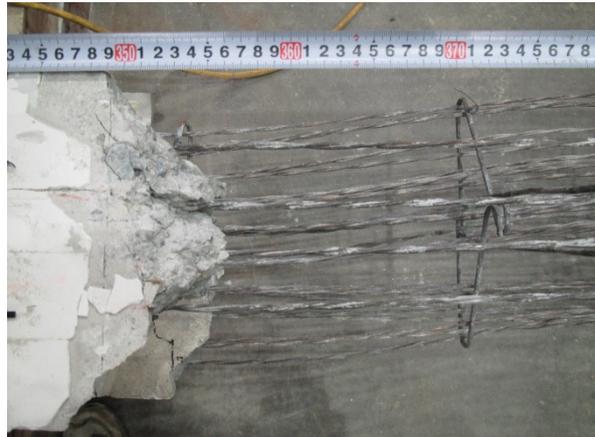
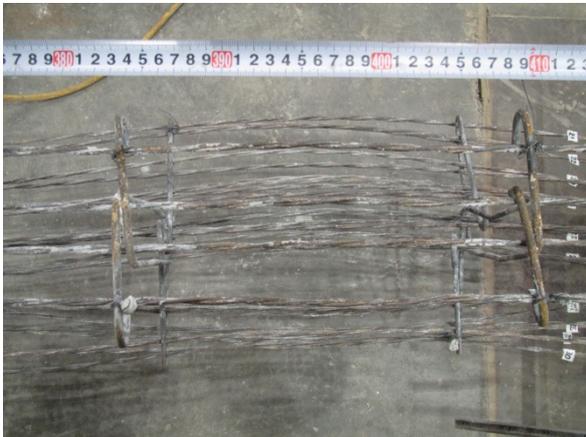
b) 6' ~ 3' 断面付近 (下フランジ側)

c) 3' ~ 3 断面付近 (下フランジ側)

d) 3~6 断面付近 (下フランジ側)

e) 6' ~ 3' 断面付近 (上フランジ側)

f) 3' ~ 3 断面付近 (上フランジ側)

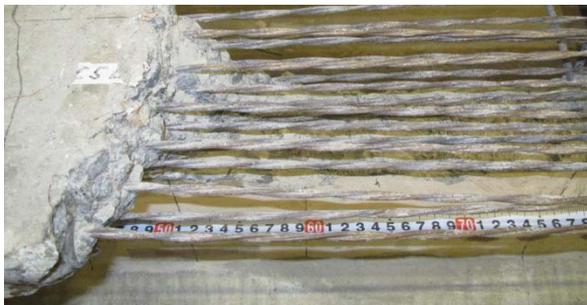
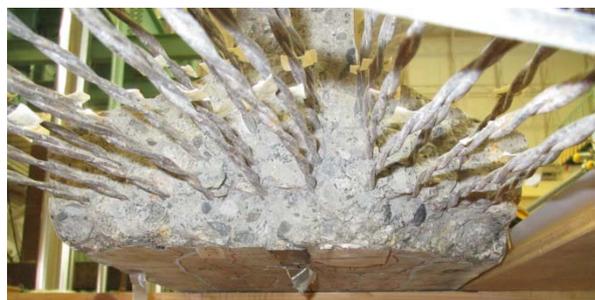
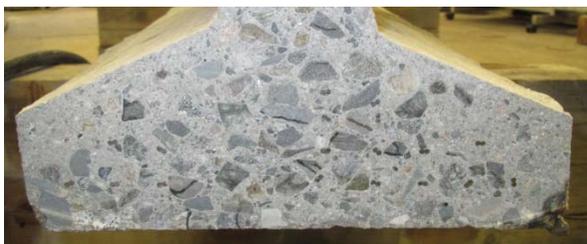
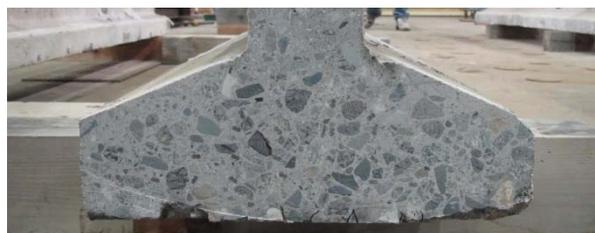
写真- 4.6 鋼材付着状況

はつり調査および桁切断面箇所における鋼材の付着状況（写真- 4.6）からは、PC 鋼材とコンクリートとの付着切れを示すような空隙や緩み等は認められなかった。

a) G6 桁 6' 断面付近 (はつり調査)

b) G3 桁 6 断面付近 (はつり調査)

c) G6 桁 22' 桁切断面 (下フランジ)

d) G3 桁 22' 桁切断面 (下フランジ)

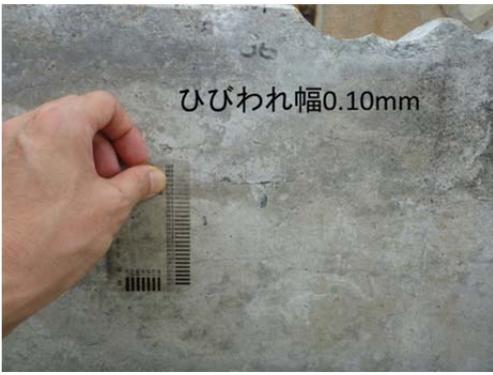
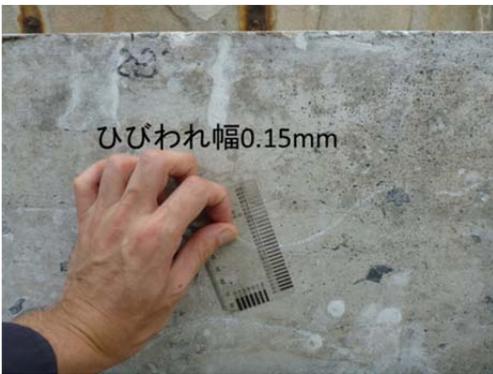
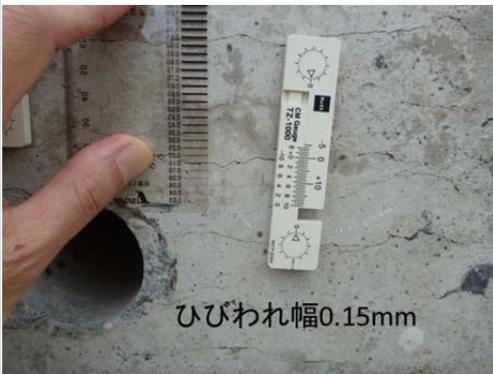
写真- 4.8 ひび割れ幅の計測箇所状況

ひび割れゲージ設置位置付近において、クラックスケールにより計測したひび割れ幅 (4 箇所) を図- 4.9 に、計測箇所状況を写真- 4.8 に示す。ひび割れ幅は、300 日経過時に、28'-1 の 1 箇所で 0.10mm から 0.15mm に開く方向に動いたものの、約 1 年後となる 671 日経過時に動きがなかった。

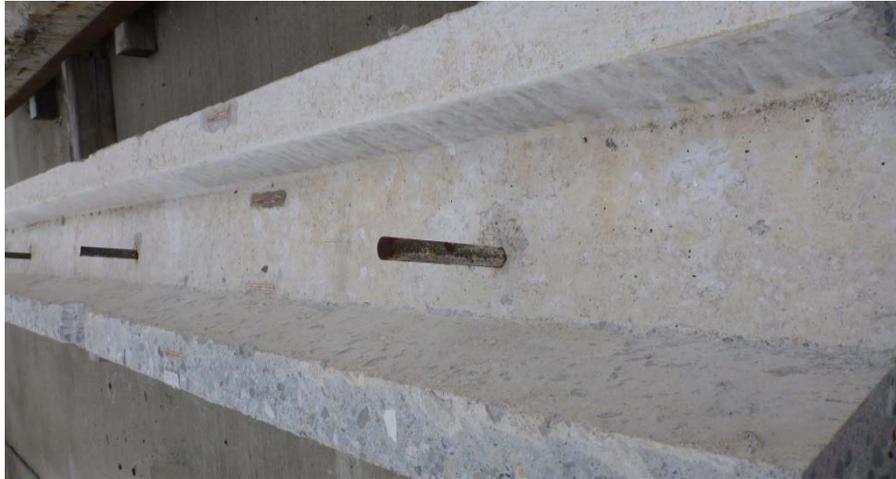
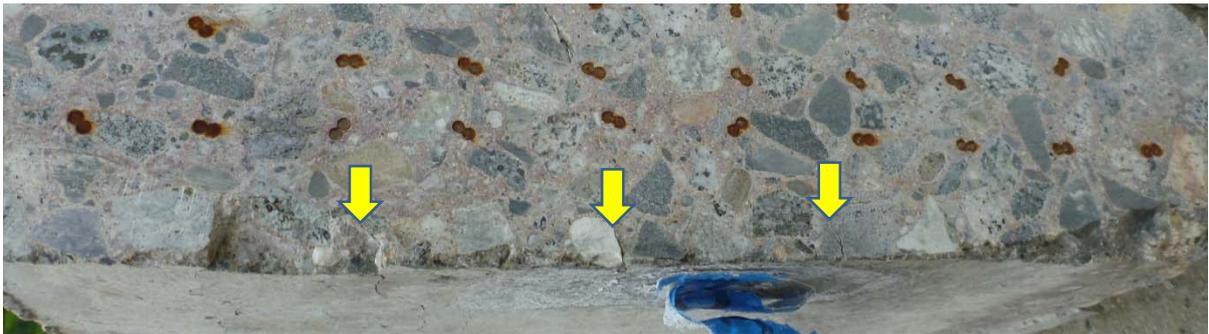
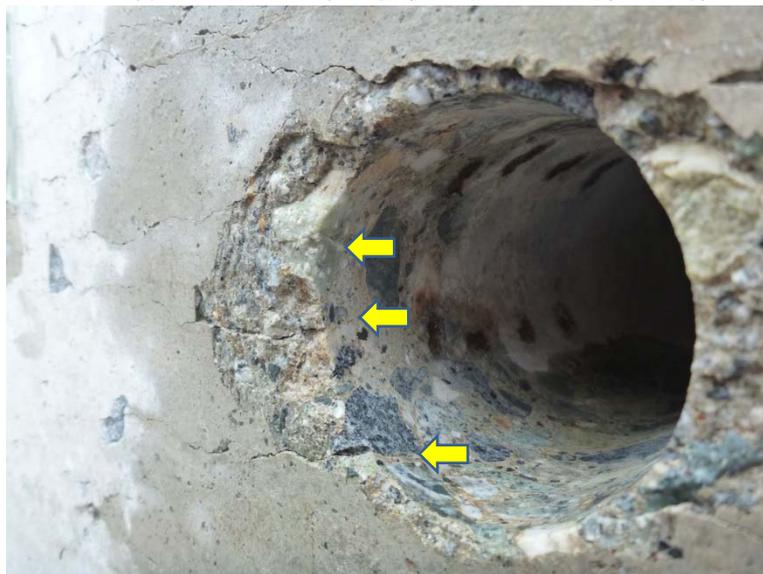
写真- 4.10 暴露供試体の状況 (300日経過)

桁下面、側面、桁切断面、コア削孔内面の状況 (写真- 4.11) は、新たなひび割れの発生等、大きな変化は見られなかった。桁切断面およびコア削孔内面に生じたひび割れ長さは 10mm 程度で、最外縁の PC 鋼材位置までは達していなかった。

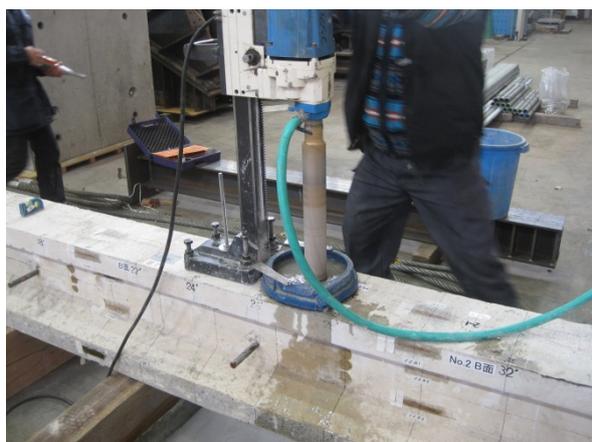
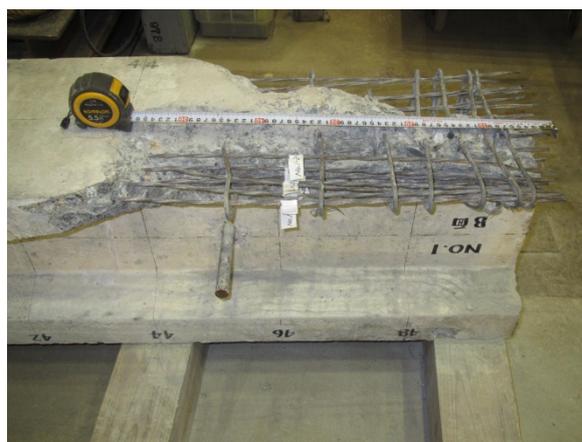
写真-5.1 試料採取状況

コンクリートコアは、材料試験に必要な長さを選択しやすい上フランジからウェブ中央を鉛直方向に、コア径 φ 50mm (<ウェブ幅 80mm) で採取した。

PC 鋼材試験片は、G6 桁・G3 桁の桁端部の下フランジをはつり、試験片のつかみ間隔 (200mm) 以上確保した長さ 500mm 程度を採取した。

載荷試験により曲げひび割れが発生していない区間より、圧縮強度試験 (静弾性係数試験を含む) 用と促進養生試験用のコンクリートコアおよび、鋼材引張試験用の PC 鋼材試験片を採取した。G6 桁の試料採取位置を図-5.1 に、G3 桁の試料採取位置を図-5.2 に示す。

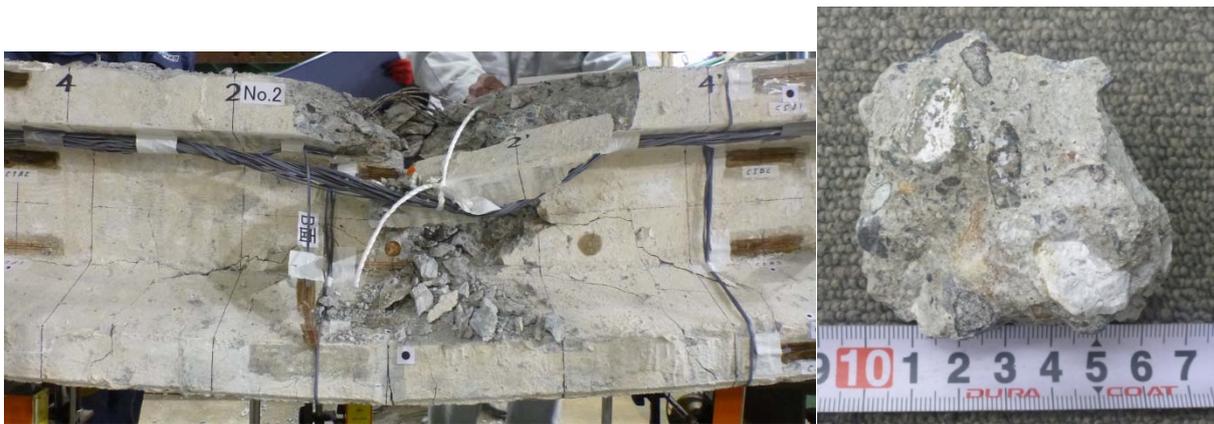
写真-5.3 コンクリート片 (G3 桁)

ASR の有無を確認することを目的として、ひび割れが多い G3 桁のうち、写真-5.3 に示す載荷試験時に圧壊した箇所のコンクリート片（幅 60×長さ 60×高さ 40mm）を用いて、金沢大学鳥居和之教授の協力のもと、薄片（厚さ 20 $\mu$ m、25mm×25mm）を 3 枚ずつ作成し偏光顕微鏡観察を実施した結果を写真-5.4～写真-5.6 に示す。

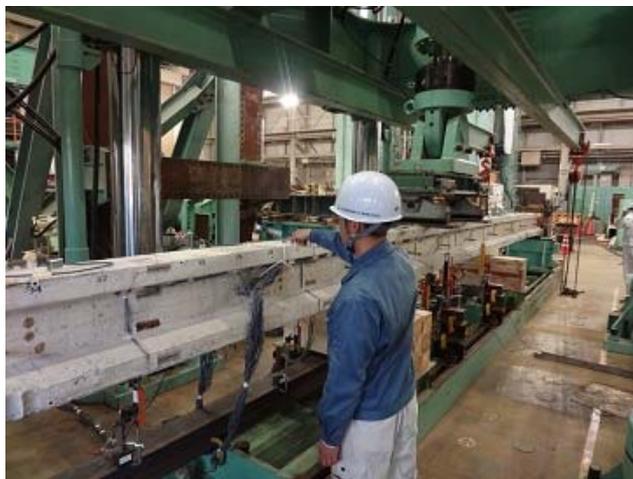
写真 4-1 プラスチックハンマーによる加振状況

加振方法は、プラスチックハンマーによる打撃（写真 4-1）とした。

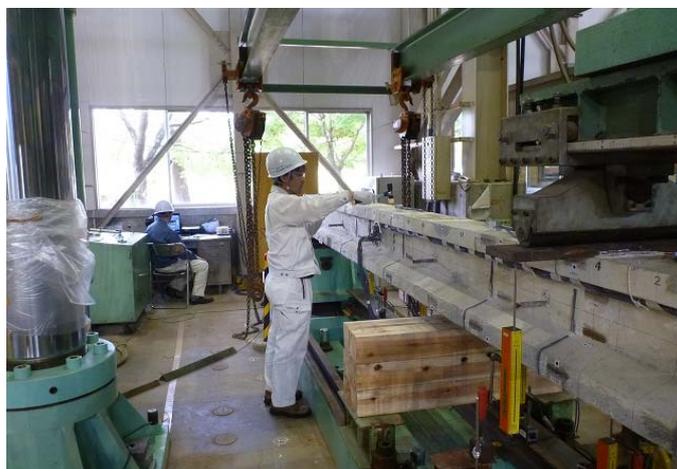
写真 4-3 ハンマーによる加振状況

加振方法は、ハンマーによる打撃（写真 4-3）とした。

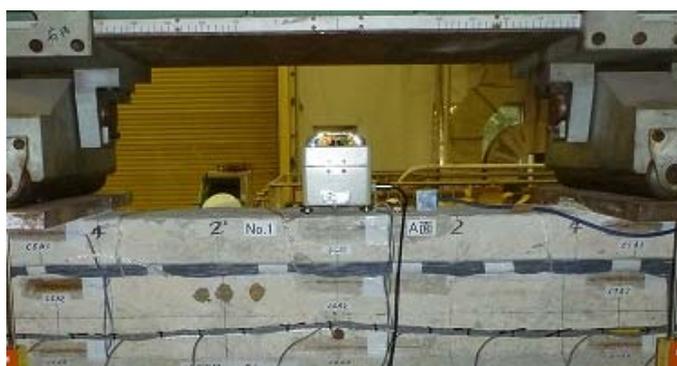
写真 4-4 振動計 (ANET 社製 GEODAQS1-2S-3DCF)

振動計測には、振動計（ANET 社製の GEODAQS1-2S-3DCF）（写真 4-4）を用いた。

この振動計は、4.5 Hz の固有振動数の振り子をコンデンサーシャントにより 0.5～18 Hz（両端で-3dB のゲイン低下）を測定範囲とする動コイル型の速度計であり、水平 2 成分と鉛直 1 成分を内蔵しており、GPS アンテナを接続することで位置・時刻を同時に記録するとともに時刻校正を自動で行うものである。感度は 1 V/cm/s であり、24bit の AD 変換を  $\Delta\Sigma$  方式で行う。

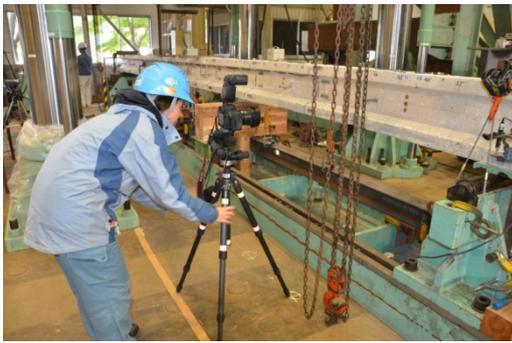
写真 5-1 画像撮影状況

撮影した画像を白～黒の256色（グレー階調）に変換しひび割れの幅や長さを抽出する方法で解析を行った。写真 5-1 に撮影状況、図 5-1 に解析画像を示す。

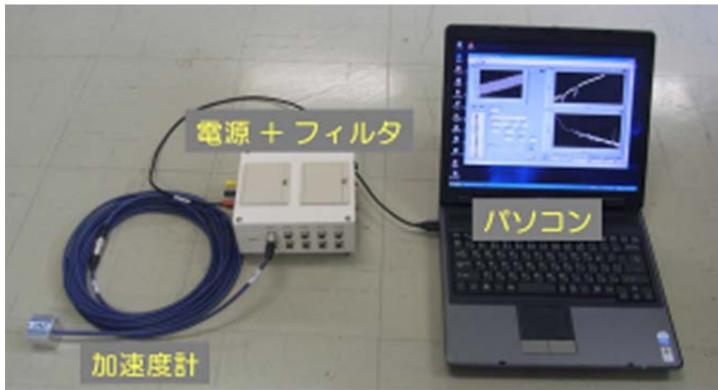
図1 振動計測システム

振動計測に用いた計測システムを図1に示す。加速度計を計測ボックスに接続してデータをパソコンに取り込み、LabViewのFFT解析モジュールで振動スペクトルを表示するシステムである。計測ボックスには、DCの変動を無視するために45mHzのハイパスフィルタのほか、加速度計に単3乾電池8本を使って電源を供給する電源回路が内蔵されている。加速度計にはMEMS型加速度計JA-M（図2）を用いた。JA-Mは $5\mu g$ の振動を計測ことができ、DCから300Hzまでの帯域を測定可能である。加速度計は橋桁の1/8点間隔で7台配置しており（図3）、橋桁とは両面テープで固定した。

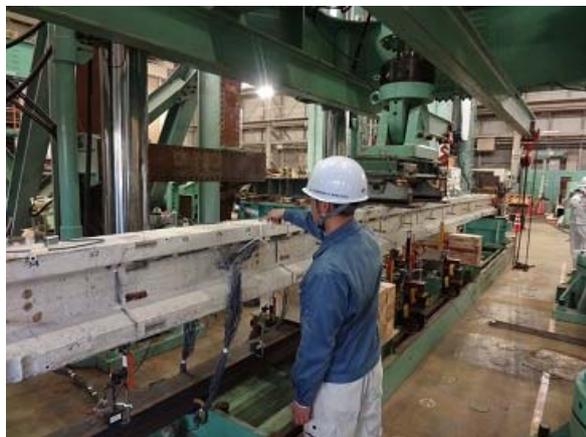
図 4 プラスチックハンマーによる打撃

載荷試験の各サイクル前後でプラスチックハンマーによる打撃による振動試験を行い橋桁の共振周波数を観測した（図 4, 5）。計測は G6 桁、G3 桁の 2 桁に対して実施した。

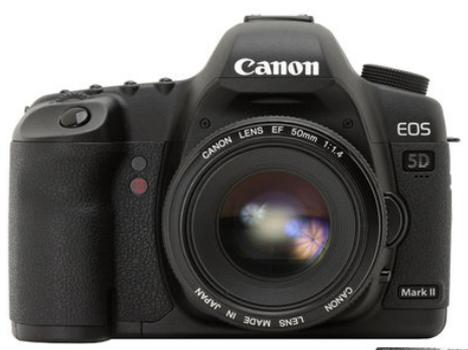
写真-2.1 可視カメラの外観

撮影には、市販品のデジタルカメラを使用し行った。使用した機材の仕様を表-2-2、写真-2.1に示す。また、撮影状況を写真-2.2に示す。

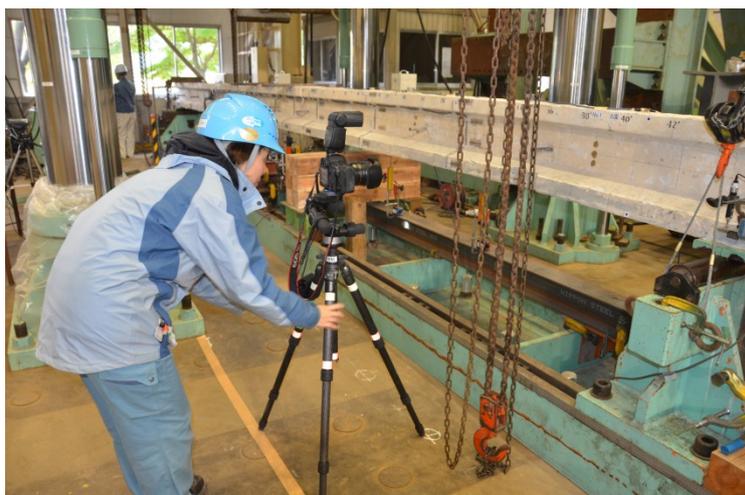
写真-2.2 撮影状況

ひび割れ幅 0.05 mm以上を計測するため、供試体を 20 分割（横 577×縦 385 mm）して撮影を行った。また、ハンチ部分に関しては、撮影距離が大きく異なるため、カメラの角度を変更して同じく 20 分割（横 577×縦 385 mm）して撮影を行った。画角割付図を図- 2-2 に示す。画素のサイズは、約 0.1 mm/画素である。

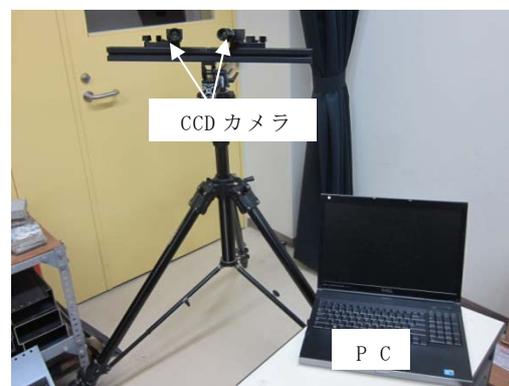
写真-1 カメラ装置

測定順序として、最初にコンクリート部材に直径約75mm、深さ約20mm~30mm、幅約2mmの円孔をコアカッターで切削し、解放ひずみをカメラタイプ光学的全視野ひずみ計測装置(以下カメラ装置と呼ぶ)(写真-1)で計測する。解放ひずみは、円孔内部において円孔の中心とした2点間の距離変化率からマルチロゼット解析法により算出する。さらに、対象部材をFEM解析による逆解析を行い、計測した解放ひずみ分布(距離変化率分布)を元にコンクリート部材に作用している応力を逆計算する。

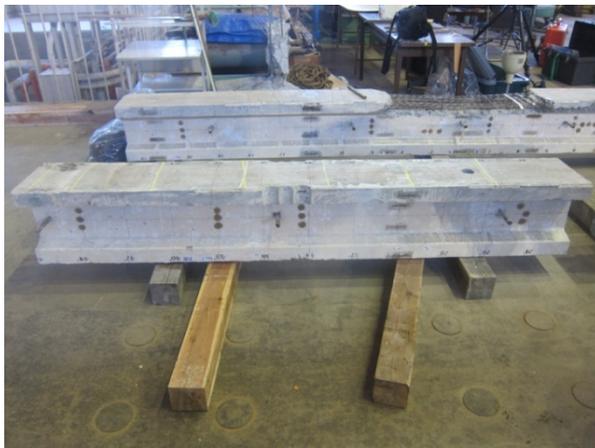
写真-2 プレテンション PC 桁

実験は、実橋梁から撤去したプレテンションPC桁（以下試験体と呼ぶ）を用いて行った。試験体は撤去直後に載荷試験を実施し、ひび割れ発生モーメントから現有作用応力の推定を行っている。研究では、載荷試験により推定した現有作用応力と比較を行った。試験体は、載荷試験直後に約2.4mに4分割（写真-2）しており、載荷試験の影響が最も少ない箇所を選定して行った。なお、作業性を考慮して下フランジを上へ反転させて作業を行った。試験体の断面図を図-2に示す。

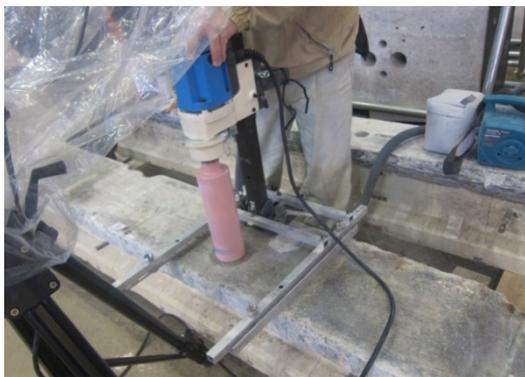
写真-4 削孔状況

コンクリートカッターによるコア切削状況とカメラ装置による計測状況を写真-4と写真-5にそれぞれ示す。コアカッターは、専用の治具を用いて桁に固定して削孔を行った。カメラは三脚に下向きに固定して計測を行った。計測にはPoint Grey Research社 GRASS-50S5モノクロCCDカメラ（約500万画素）を用いた。計測は2箇所分（例えば1-1、1-2）
