ISSN 0386-5878
土木研究所資料 第4381号

アルカリシリカ反応で損傷した
ディープビーム部材のあと施工
鉄筋によるせん断補強効果の評価

平成30年8月

国立研究開発法人土木研究所
構造物メンテナンス研究センター

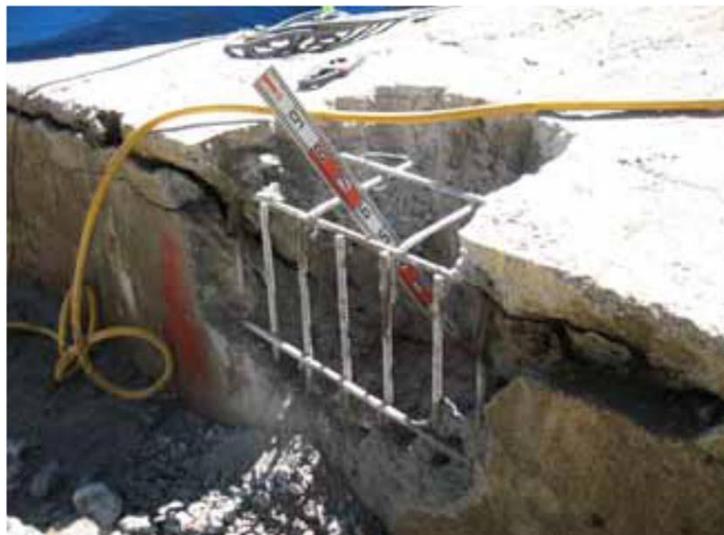
写真-2.1.1 ASR によりフーチングの上面鉄筋が破断した例¹⁾

橋梁のフーチングは厚い版構造であり、ディープビームと耐荷機構が類似しているとされる。既設道路橋のフーチングが ASR により損傷する事例については、「土木研究所資料第 4304 号¹⁾」でまとめられている。

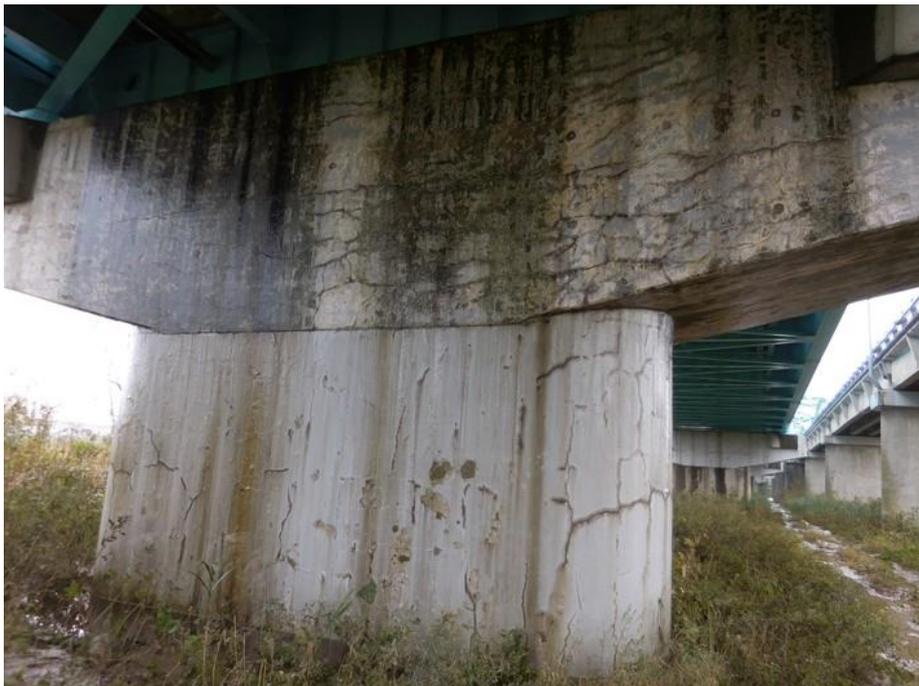
写真-2.1.3 ASRにより損傷した橋脚

一方で、せん断スパン比の小さい壁式橋脚などもディープビーム部材であり、橋脚でも ASR による損傷事例が見られる。

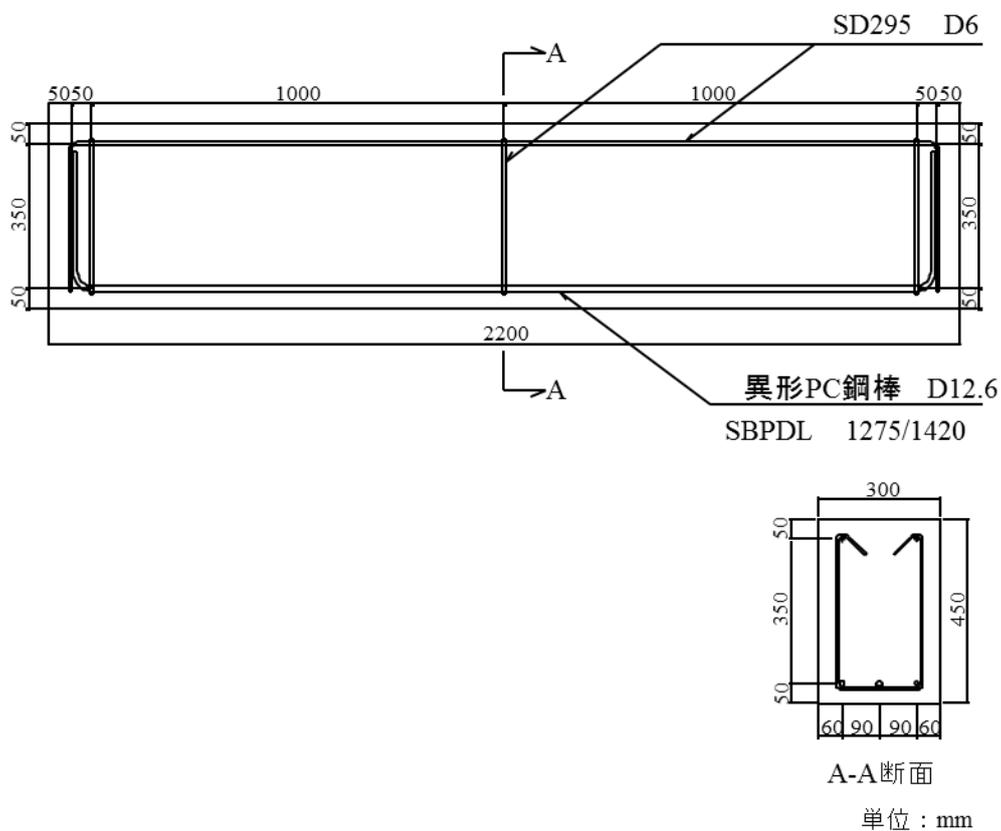
図-3.1.1 ディープビーム供試体

供試体は、幅 300mm×高さ 450mm×長さ 2,200mm のディープビームを 5 体製作した。供試体の概要を図-3.1.1 及び表-3.1.1 に示す。

設計にあたっては、旧建設省通達によるアルカリ総量規制前で ASR が生じる可能性の高い昭和 50 年代の実橋のフーチングを想定し、低鉄筋比と、せん断先行の破壊モードの 2 点に着目した。S55 道路橋示方書⁶⁾に示される最小鉄筋比 0.2%にできるだけ近い低鉄筋比とし、かつ載荷実験時にせん断破壊させるよう曲げ耐力を強化するため、超高強度の異形 PC 鋼棒 (SBPDL1275/1420) を下側鉄筋として用いた。供試体の引張鉄筋比は 0.3%、圧縮鉄筋比は 0.05%、せん断スパン比は $a/d=1.5$ とした。

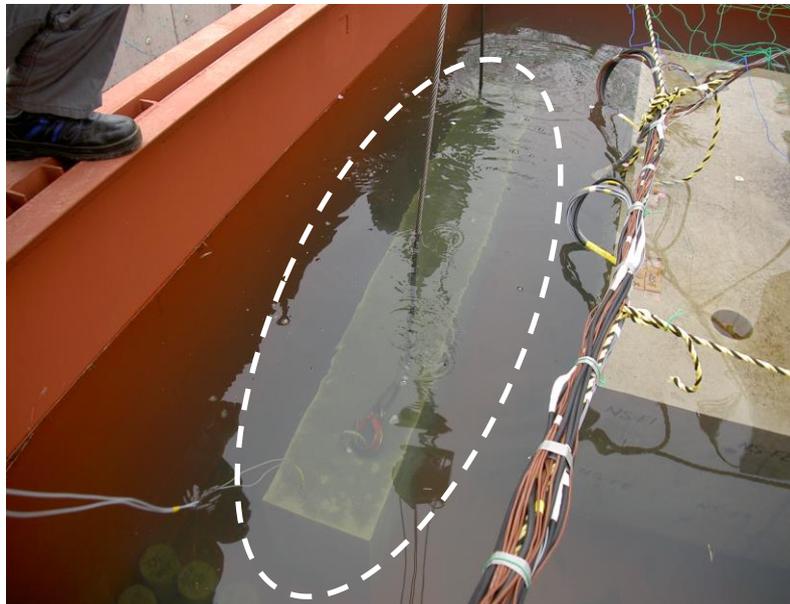
写真-3.2.1 ディープビーム供試体の水中暴露状況

供試体 5 体のうち 1 体（4.2 で後述する Case1）は、健全な状態における耐荷性能等を確認するための基準供試体とし、ASR が発現する前の製作直後に載荷実験を実施した。残る 4 体（Case2～Case5）は、鋼製水槽内で水中養生して ASR を進展させた。水中暴露の状況を写真-3.2.1 に、水中暴露による ASR の進展で供試体に発生したひび割れ状況を写真-3.2.2 に示す。写真-3.2.2 より、ASR 損傷に特有の亀甲状のひび割れが全体に生じている。上面は下面に比べて明らかにひび割れの数が多く、側面においても上面に近い方で多いのがわかる。これは上面と下面との鉄筋量の差が主な要因で、そのため、供試体の膨張程度は上面側で大きく、側面の写真のような上反りのアーチ形に変形していると考えられる。

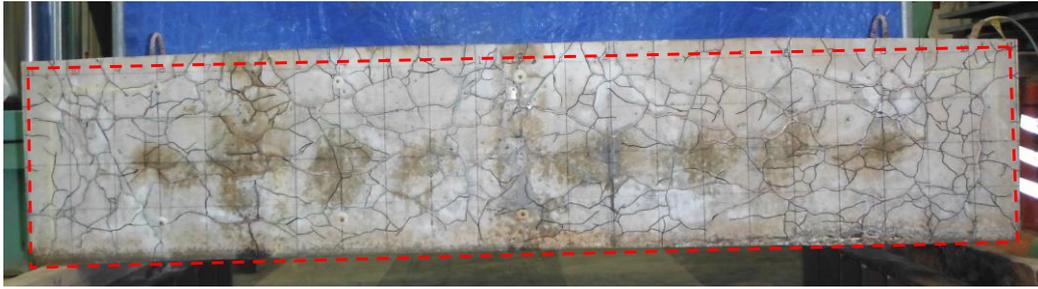
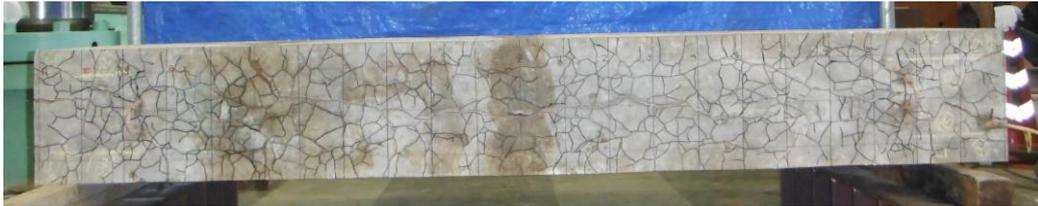
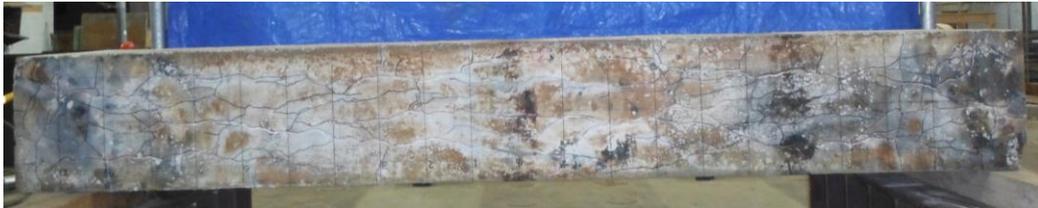
(Case4、ひび割れに着色、側面写真の赤色点線は元の形状)

写真 3.2.2 ASR による供試体のひび割れ状況

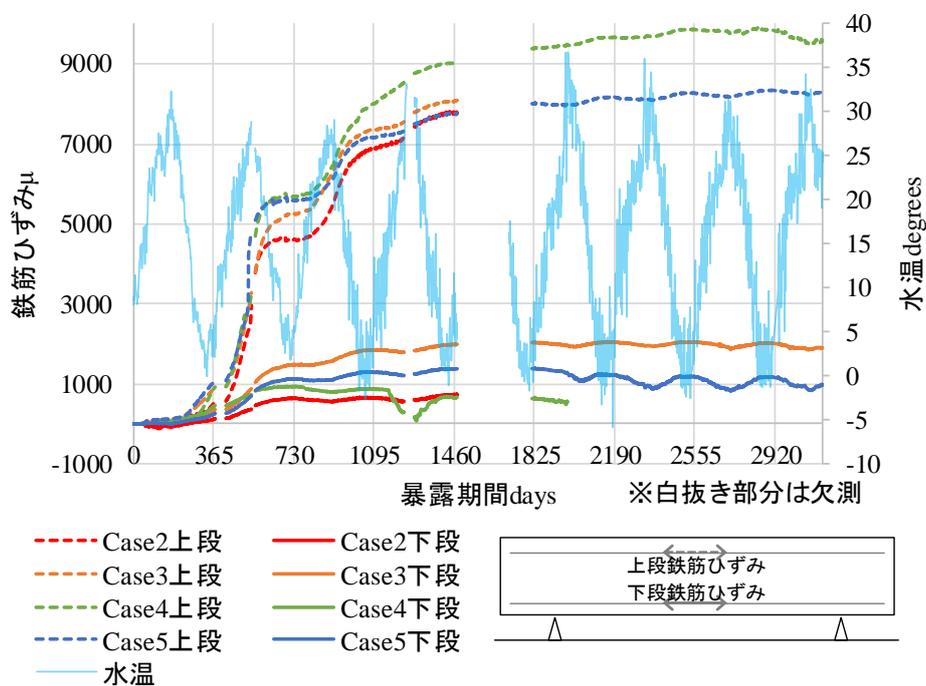
供試体軸方向の上段及び下段鉄筋のスパン中央に設置したひずみゲージで計測した鉄筋ひずみと、水温の時刻歴を図-3.2.1 に示す。水中暴露した4 供試体のいずれも、暴露開始後約半年経過した時点からひずみが増加し始めている。暴露している水槽内の水温が高い期間において鉄筋ひずみの増加勾配は大きく、水温が低い期間はほぼ横ばいの傾きを示し、水温の波形と鉄筋ひずみ量の増加特性には明確な相関が見られる。ASR によるひずみ進展の早さは環境温度に強く依存していることがわかる。暴露開始後約4 年（1460 日）程度でひずみの増加勾配は横這いに近くなり、8 年（2920 日）では概ね収束していると考えられる。

図-3.2.1 鉄筋ひずみと水温の時刻歴

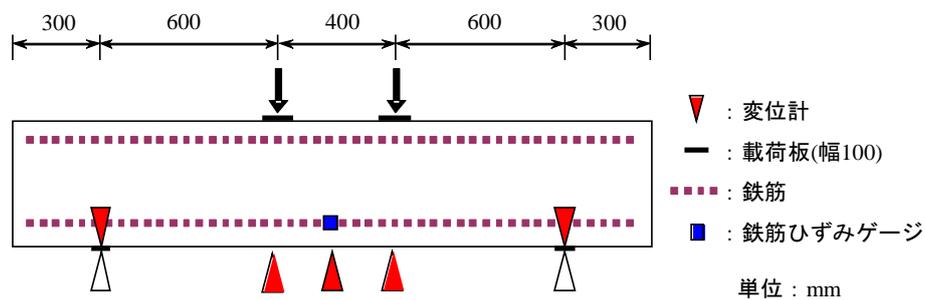
載荷方法は図-4.1.1 及び写真-4.1.1 に示すような 2 点对称の単調増加方式とし、供試体が終局破壊に至るまで載荷を行った。載荷開始時は荷重で制御し、供試体の剛性が低下しひび割れが発生した時点で変位制御に切り替えた。なおせん断スパン比は 1.5 である。データ計測の間隔については、荷重制御時を 5kN、変位制御時を 0.1mm に設定し、供試体の変位、ひび割れ状況、ひずみ及びその他の変状等について記録した。

図-4.1.1 載荷実験の概要

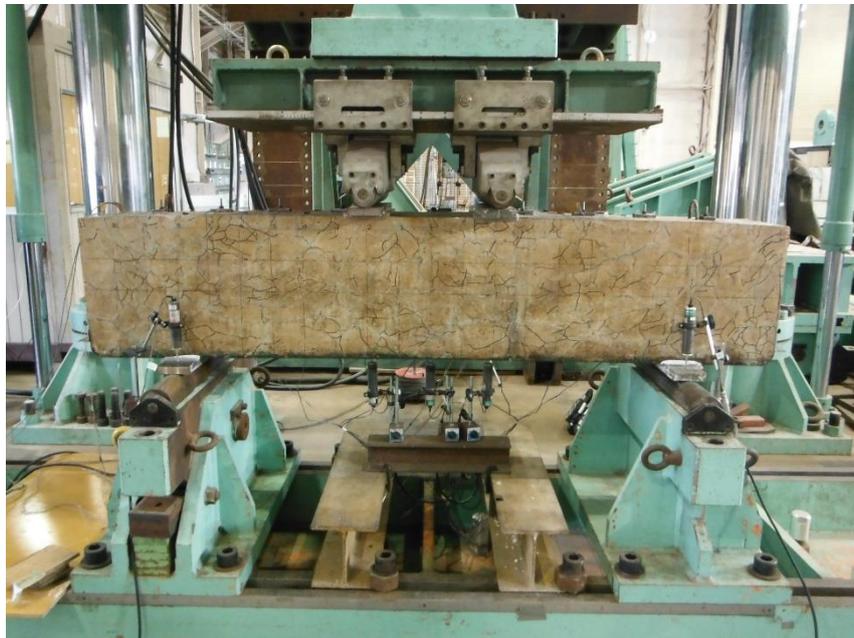
写真-4.1.1 載荷状況

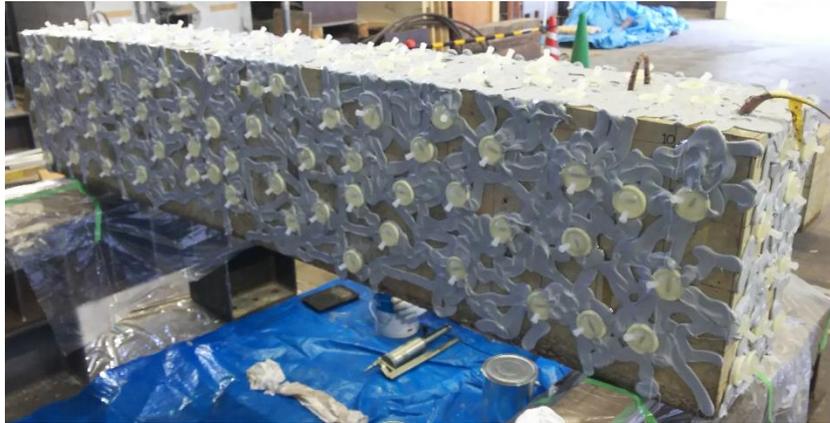
Case4、Case5 に施工したひび割れ補修は、低粘度の水中硬化型エポキシ樹脂の注入によるもので、材料・方法等は Case3 と同一である。施工状況を写真-4.3.1 に示す。

写真-4.3.1 ひび割れ補修の施工状況

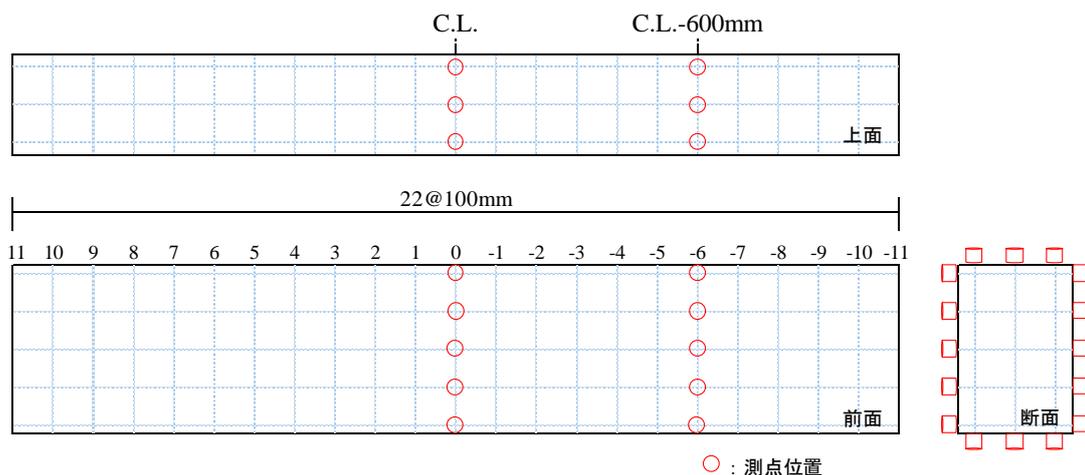
図-4.3.1 超音波トモグラフィ解析画像の測点位置

Case4 及び Case5 の、ひび割れ補修の前後においてトモグラフィ解析を実施した。測点位置を図-4.3.1 に示す。図-4.3.2 は、Case4 及び Case5 の、C.L.及び C.L.-600mm 断面における超音波伝播速度のトモグラフィ画像で、超音波の低周波数帯域を表す赤色に近いほど超音波の伝播速度が低く、供試体内部のひび割れや剥離などによる損傷程度が大きい状態を表している。

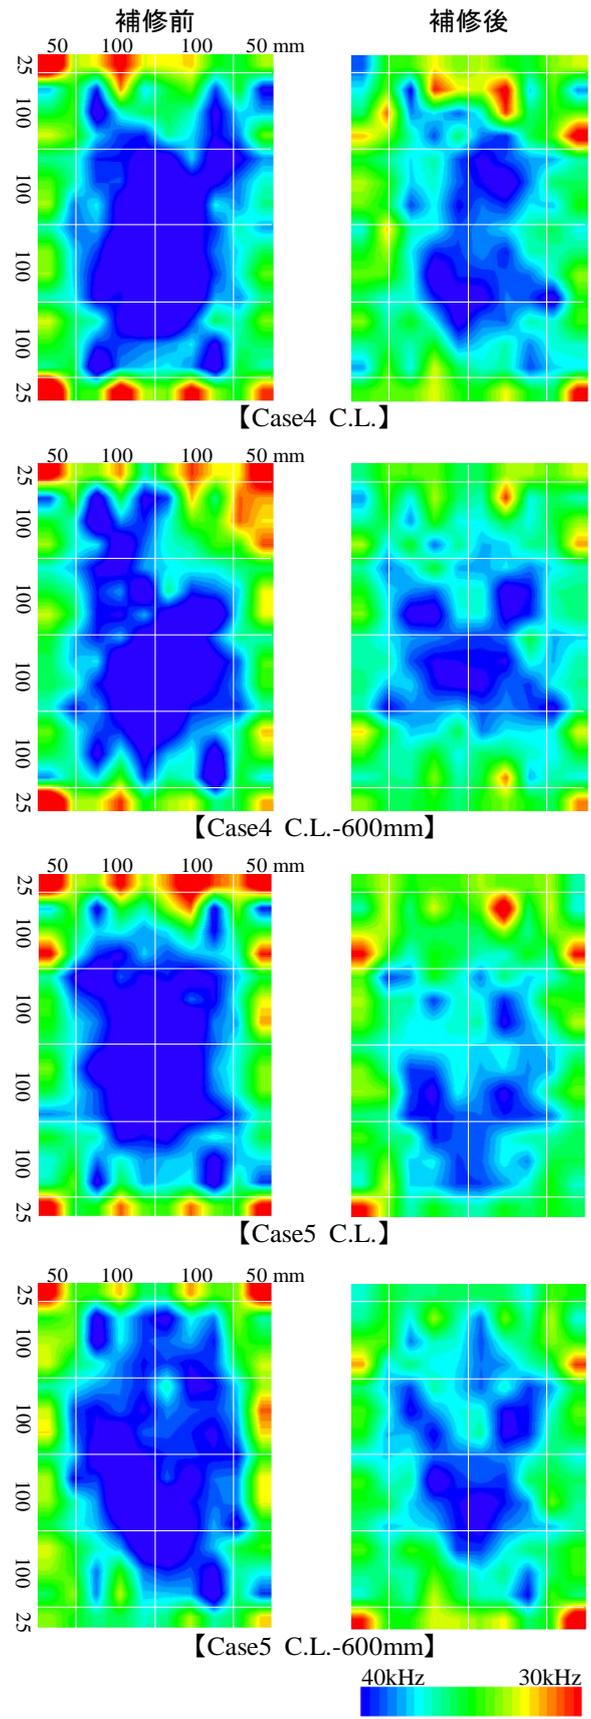
ひび割れ補修を実施する前と後との解析画像を比較すると、補修後は、ひび割れ等による損傷部位に補修材が充填されることで伝播速度が上昇している。これより、低下したせん断耐力は、Case3 のようにひび割れ補修によってある程度向上していることが推察される²⁾。

図-4.3.2 超音波トモグラフィ解析画像

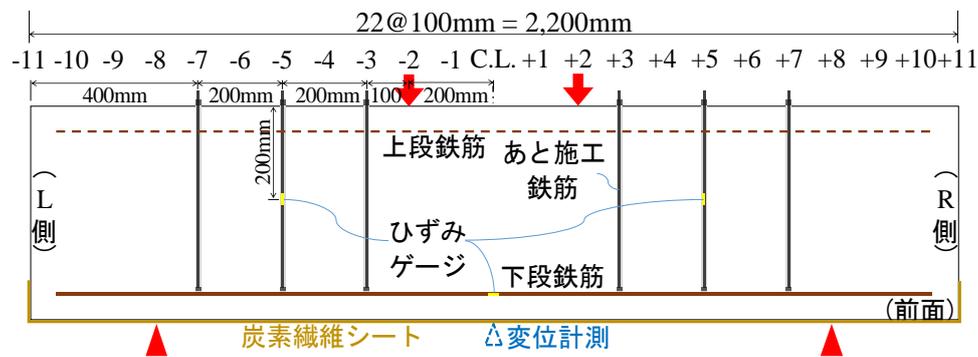
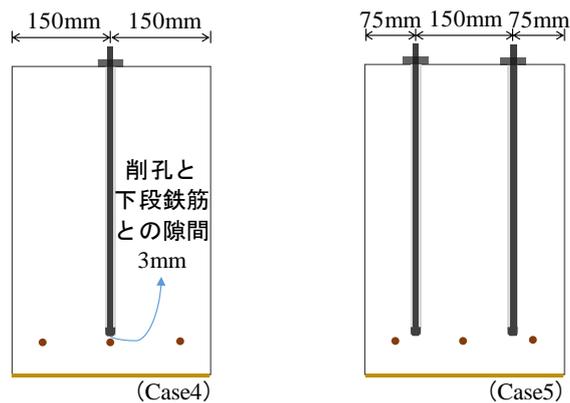
せん断補強の方法については、ASR 損傷した実橋梁のフーチングに対する上面側からの施工を想定し、定着体を有したあと施工鉄筋の挿入による補強方法を採用している。せん断補強の位置等を図-4.3.3 に示す。あと施工鉄筋には異形棒鋼 SD345D10mm を用い、Case4 の配筋は1列、Case5 の配筋は2列としている。せん断補強部の詳細は図-4.3.4 及び写真-4.3.2 のとおりである。供試体の削孔にはコンクリートコアドリルを用い、 $\phi 20\text{mm}$ 、深さ 390mm で下段鉄筋の手前 3mm まで削孔し、端部に定着体として $\phi 16\text{mm}$ の円形鋼板を全周溶接で取り付けた鉄筋を挿入した後、隙間をグラウトで充填して固定した。ここで、定着体の仕様は文献⁷⁾等を参考に定めた。せん断補強の施工状況を写真-4.3.3 に示す。なお、養生期間の長短により Case4 と Case5 のグラウトの強度に大きな差が生じるのを避けるため、グラウトの充填日を両者とも実験の1週間前とした。グラウトの強度について表-4.3.1 に示す。

図-4.3.3 せん断補強位置

供試体の変位を計測するための変位計を、供試体底面の中央に設置して計測した（図-4.3.3 側面図）。Case1～Case5 の載荷実験における荷重-変位の関係を図-4.4.1 に示す。

図-5.2.1 及び図-5.2.2 は、せん断補強鉄筋が荷重の増加に伴ってどのように挙動しているかを調べるため、Case4 及び Case5 における荷重-変位と荷重-鉄筋ひずみの両関係を併記したものである。縦軸は荷重を示す共通軸とし、変位を第1横軸（下）で、鉄筋ひずみを第2横軸（上）で示している。変位・鉄筋ひずみの計測位置は図-4.3.3 側面図に示すとおりで、Case5 のあと施工鉄筋ひずみの値は2列の平均である。

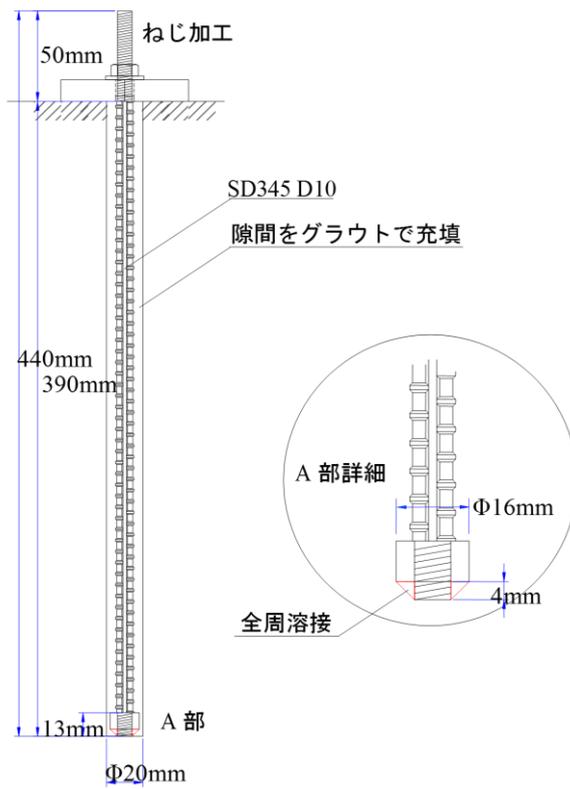
図-4.3.4 せん断補強部詳細図

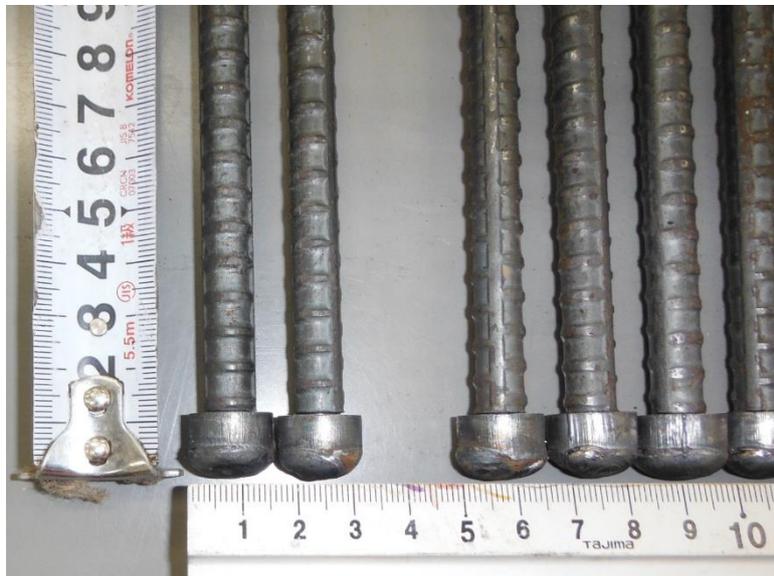
写真-4.3.2 せん断補強 定着体加工部 (図-4.3.4 の A 部)

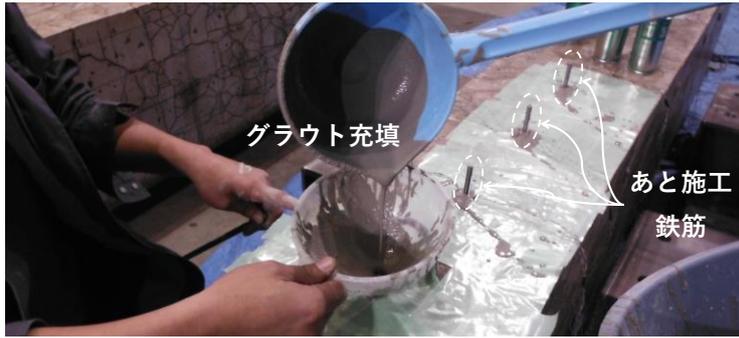
写真-4.3.3 せん断補強の施工状況

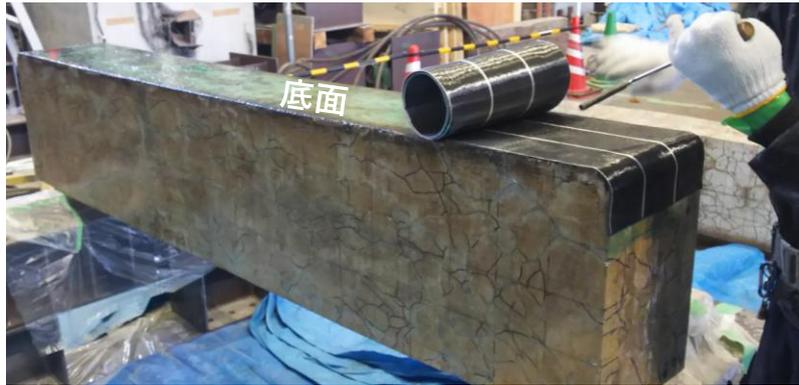
Case4 と Case5 については、あと施工鉄筋によるせん断補強のほか、炭素繊維シートを供試体底面の全面積に貼り付ける曲げ補強も同時に行うこととした。この理由は、せん断強度を定量的に確認するためにはせん断破壊させることが不可欠であるが、せん断補強を実施して供試体のせん断強度が向上することにより、結果として主目的に反し曲げ破壊させてしまうことを避けるためである。したがって、この曲げ補強はあくまで曲げ破壊させないためだけの補助的な位置付けとなる。使用した炭素繊維シートの諸元を表-4.3.2 に、曲げ補強の施工状況を写真-4.3.4 に示す。

写真-4.3.4 曲げ補強の施工状況

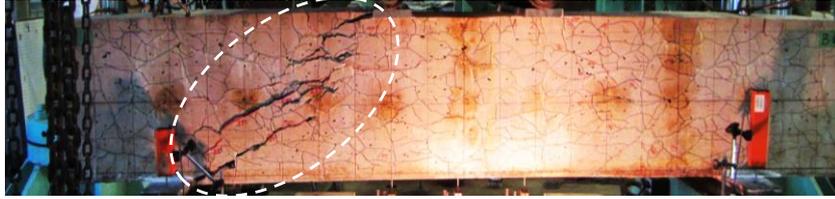
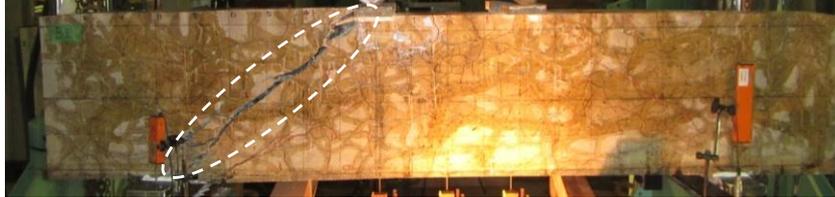
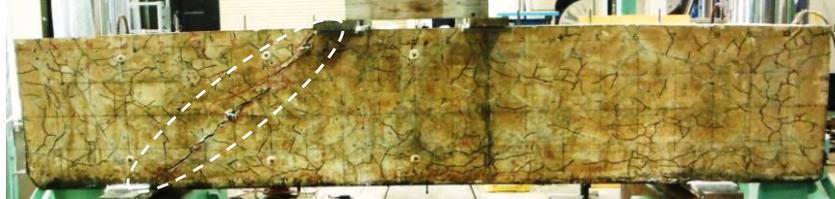
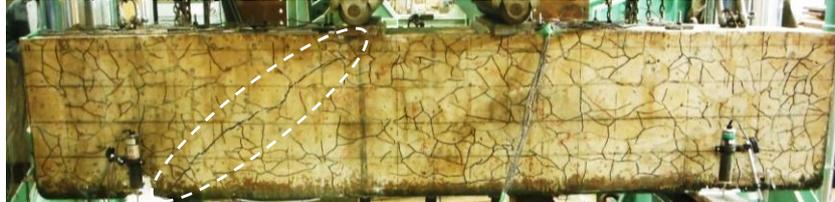
せん断破壊時のひび割れ状況を写真-4.4.1 に示す。概ね載荷点から支点方向へ破壊線が形成されているのはどのケースにも共通しているが、ひび割れ補修有りの Case3～Case5 では、無しの Case2 と比べてひび割れの形状がそれほど分散せずに、まとまった直線状を成している。これは、ASR により発生したひび割れが補修でよく充填され、損傷した断面が一体化されたために、既存のひび割れとほぼ関係なく新たに載荷によるひび割れが形成された結果であると考えられる。そのため、ASR による既存のひび割れが繋がって進展した Case2 は、Case3～Case5 より格段に耐力が小さくなっている。

写真-4.4.1 せん断破壊時のひび割れ状況

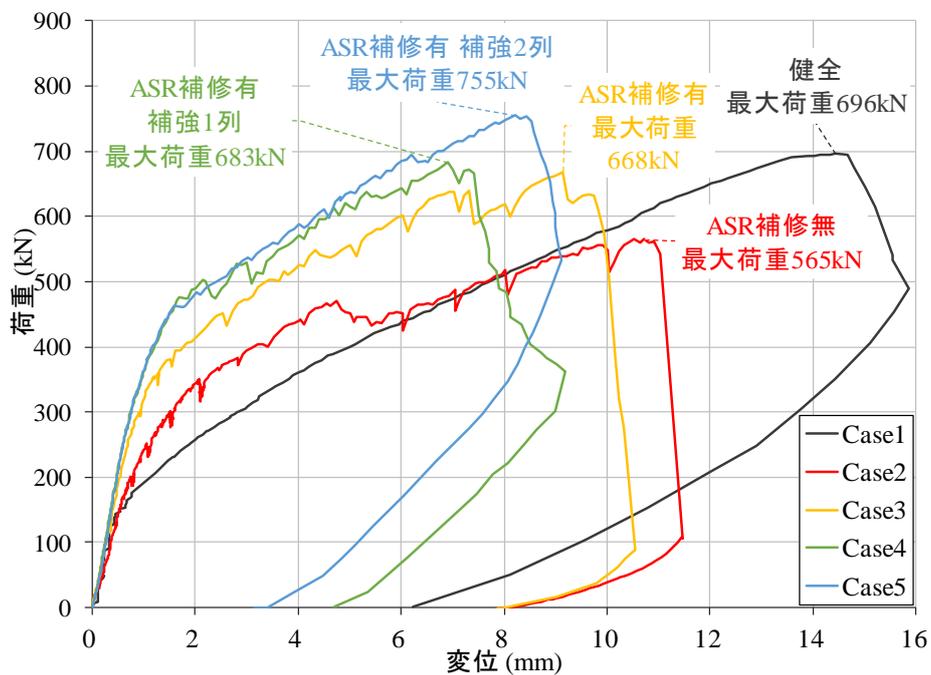
Case3～Case5 は、いずれもひび割れ補修を行った供試体である。これらが最大荷重に至るまでの測線は、せん断補強が2列（Case5）、1列（Case4）、無し（Case3）の順で上から並び、同じような形状を示していることより、ひび割れ補修による曲げ剛性の増加が推察される。特に Case4 と Case5 は途中までほぼ同じ軌跡をたどっており、Case3 と比較すると若干変位が抑えられているのがわかる。載荷序盤におけるこの差の要因としては、4.3.3 で述べた曲げ補強の炭素繊維シートの影響が考えられる。

図-4.4.1 荷重-変位曲線

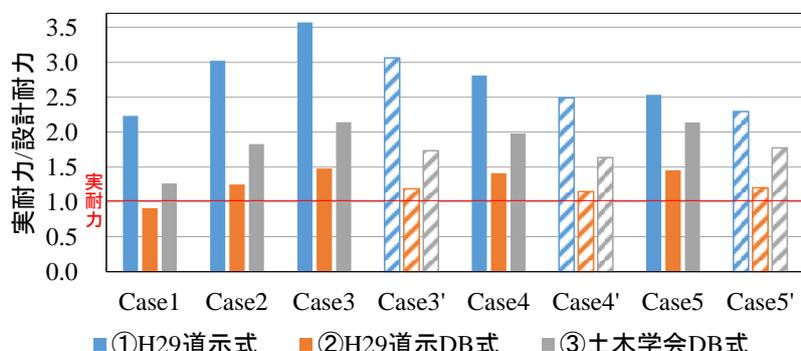
①H29道示式、②H29道示DB式、③土木学会DB式の3式による設計せん断耐力の算出結果を表-5.1.3に示す。また、実耐力/設計耐力について図-5.1.1に示す。

図-5.1.1 実耐力/設計耐力の比較

H29道示式では、せん断スパン比による補正を考慮していないため、設計値が全般的に過小となっている。

土木学会DB式では、実耐力/設計耐力が約1.2~2.1の範囲で、特にコア強度を用いた場合のCase3~Case5がかなり安全側の評価となっている。

H29道示DB式では、実耐力/設計耐力が約0.9~1.4の範囲にあり、全てのケースにおいて実耐力を最もよく評価できている。特に、設計基準強度を用いたCase3'~Case5'では1.15~1.20で、コア強度を用いたCase3~Case5よりも実耐力に近い値を示している。また、せん断補強のCase4・Case4'、Case5・Case5'において、Case3・Case3'と同等の推定精度となっている。このことから、ASR損傷で耐荷性能が低下した供試体においても、この推定式でせん断補強鉄筋の効果を評価することが妥当と考えられる。

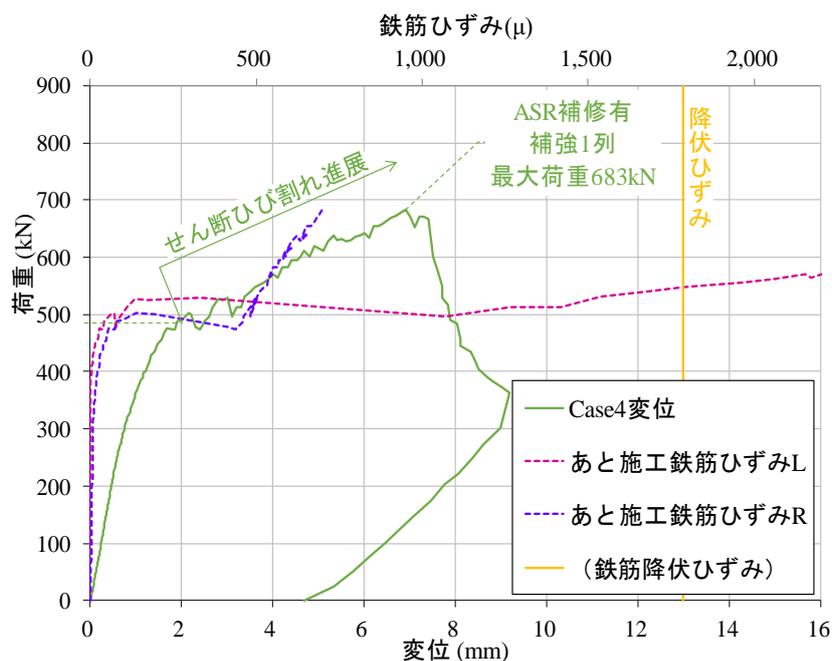
あと施工鉄筋の挙動を表しているのは点線で示した測線だが、載荷序盤においてはいずれのケースも弾性域にあり、鉄筋ひずみの増加がほとんど見られない。供試体に、あと施工鉄筋を跨ぐ顕著なせん断ひび割れの進展が確認された荷重は、Case4 が約 490kN 以降、Case5 が約 630kN 以降であるが、これらとほぼ同じタイミングであと施工鉄筋のひずみが急激に増加している。Case4 においては、あと施工鉄筋が降伏ひずみまで達して供試体が破壊しており、期待したせん断補強効果を発揮したと考えられる。なお、Case5 ではあと施工鉄筋が降伏ひずみを下回っているが、これは図-5.2.3 のようにせん断ひび割れの位置と鉄筋ひずみの計測位置がずれていたため、ひび割れ位置よりやや小さな値となったことによるもので、せん断補強効果は Case4 と同様に得られていると考えられる。

図-5.2.1 変位及び鉄筋ひずみと荷重との関係 (Case4)

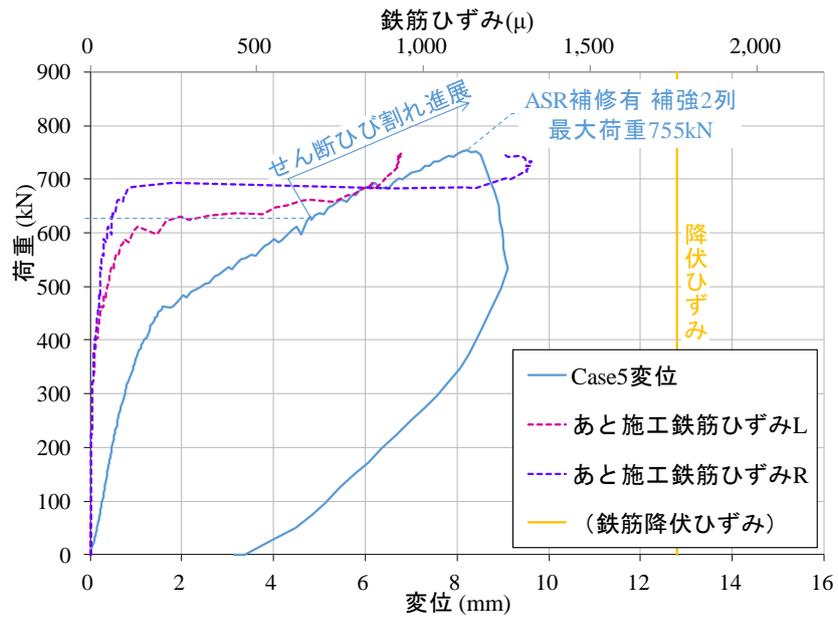
図-5.2.2 変位及び鉄筋ひずみと荷重との関係 (Case5)

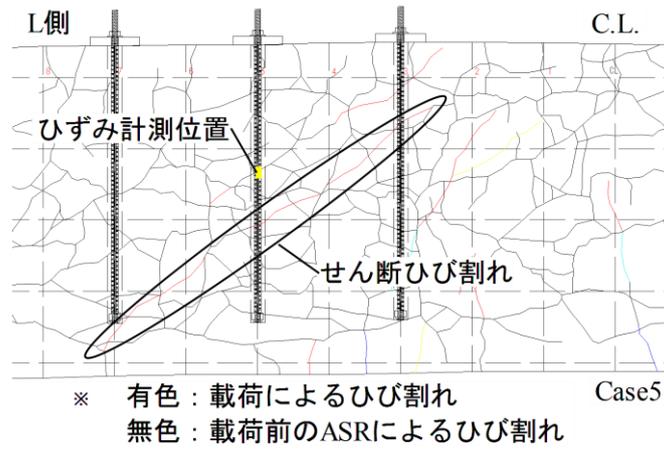
図-5.2.3 せん断ひび割れとひずみ計測位置の関係
