**令和 6 年能登半島地震に対する  
土木研究所の  
取組みにおけるトピックス**

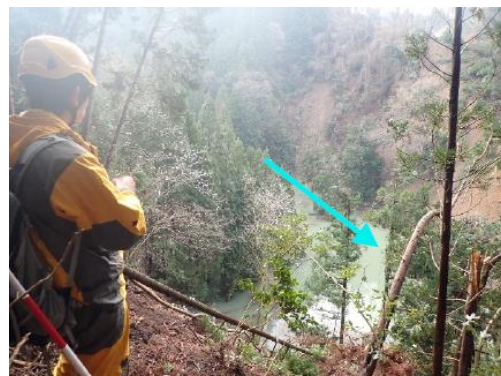
写真-1 河道閉塞の危険性評価のための現地調査

令和6年能登半島地震では石川県を中心に多数の土砂災害が発生した。国土交通省北陸地方整備局と石川県からの要請を受け、輪島市市ノ瀬町で発生した大規模な河道閉塞・地すべり等に対して、二次災害を防ぐための緊急的なソフト・ハード対策について技術支援を行った。ヘリコプターによる上空からの調査と河道閉塞箇所の現地踏査、UAV 画像等からの3次元BIM/CIMモデルの

分析等により、河道閉塞・地すべりの状況の把握と危険性の評価を行い、緊急的なソフト・ハード対策について技術的な助言を行った。また、複数の関係機関が連携しつつ、緊急対策を迅速に実施するためには、石川県、北陸地方整備局、国土交通省等の情報共有と共通理解が重要と考え、全ての関係者が参加するオンライン会議で3次元BIM/CIMモデルをバーチャル被災現場として災害状況説明と対策の助言をするなど、対応の迅速化に資するよう努めた。

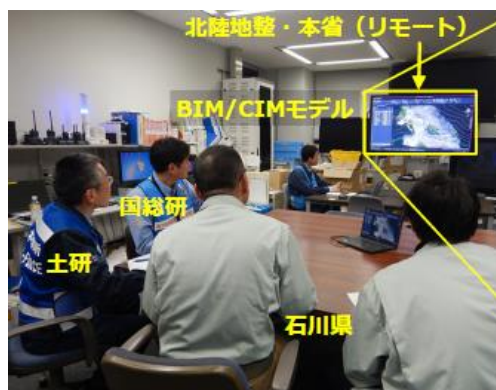
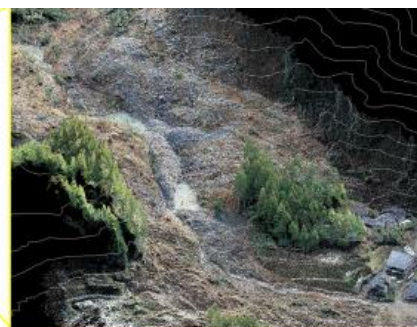
北陸地整TEC-FORCE撮影のUAV画像から作成したBIM/CIMモデル

河道閉塞に対する緊急的なソフト・ハード対策や3次元BIM/CIMモデルのバーチャル被災現場としての活用は、土木研究所が過去に行った技術支援の中で培われた技術を体系化したものである。河道閉塞対策は、平成16年新潟県中越地震や平成20年岩手・宮城内陸地震などで多数発生した河道閉塞への対応をする中で、危険性の評価や警戒避難対策に関する技術を体系化し、土木研究所資料等にまとめた後、土砂災害防止法に基づく緊急調査として制度化されたものである。また、3次元BIM/CIMモデルのバーチャル被災現場としての活用は、令和2年7月豪雨や令和3年7月の豪雨等への技術支援をコロナ禍の中で行うにあたり、実用化が進み始めたBIM/CIM技術とリモート会議ツールを組み合わせることで技術支援したことから始まったもので、土木研究所資料にまとめた後、BIM/CIM活用ガイドラインや河川砂防技術基準にも記載され、今後より一層の普及が期待される技術である。

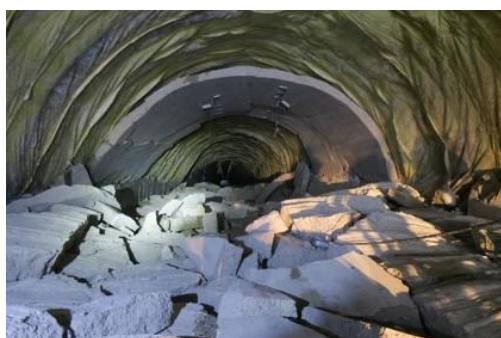
写真-1 大谷トンネルの被災状況

令和6年能登半島地震において、国道249号の大谷トンネル（珠州市）や中屋トンネル（輪島市）等で覆工が崩落するなどの規模の大きな被害が発生した（写真-1, 2）。自衛隊や国土交通省からの専門家派遣要請に応じ、土木研究所からトンネルチームの職員を現地に派遣し、二次災害の危険性等に関わる技術的所見や復旧方針等の技術支援を行った。

大谷トンネルの現地調査（写真-3）では、トンネル内の状況をもとに安全性を見極めながら、徒歩による遠望目視等を全線にわたり行った。そのうえで、トンネル建設当時の施工状況に関する情報等も踏まえ、トンネルは山側から谷側に向かって大きな偏圧を受けたことにより大きく変形して構造の安定性が大きく失われ、緊急復旧工事のための立ち入りも危険な状態であることや、復旧にあたり変形が収束しているかどうかを判断するため追加の調査が必要となること等の技術的助言を行った。
