コンクリート橋桁端部に用いる排水装置 —桁端部の腐食環境改善—

(国研)土木研究所 構造物メンテナンス研究センター(CAESAR)

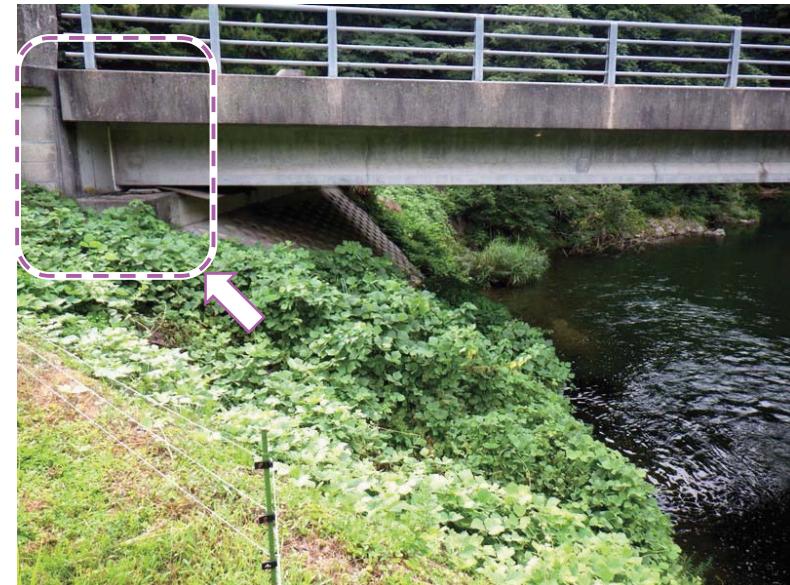
PC道路橋の桁端部

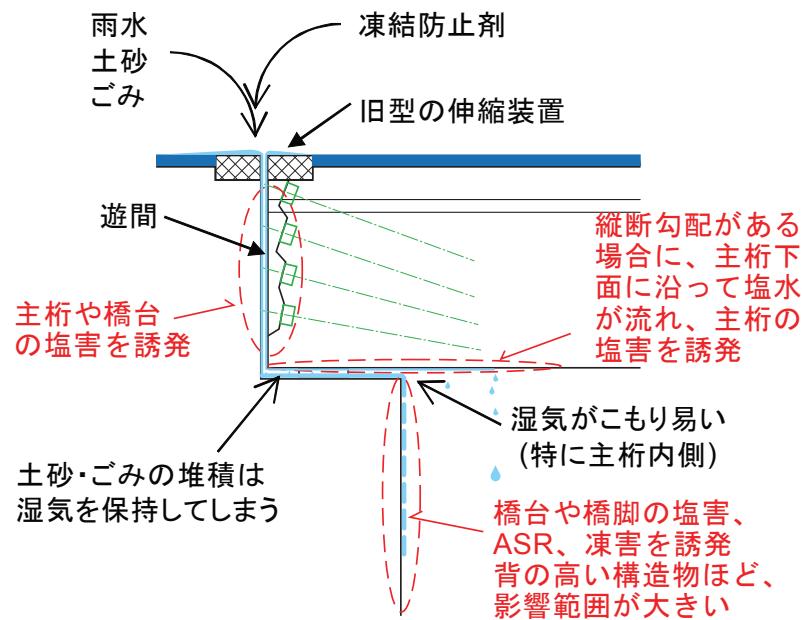
PC道路橋桁端部の腐食環境

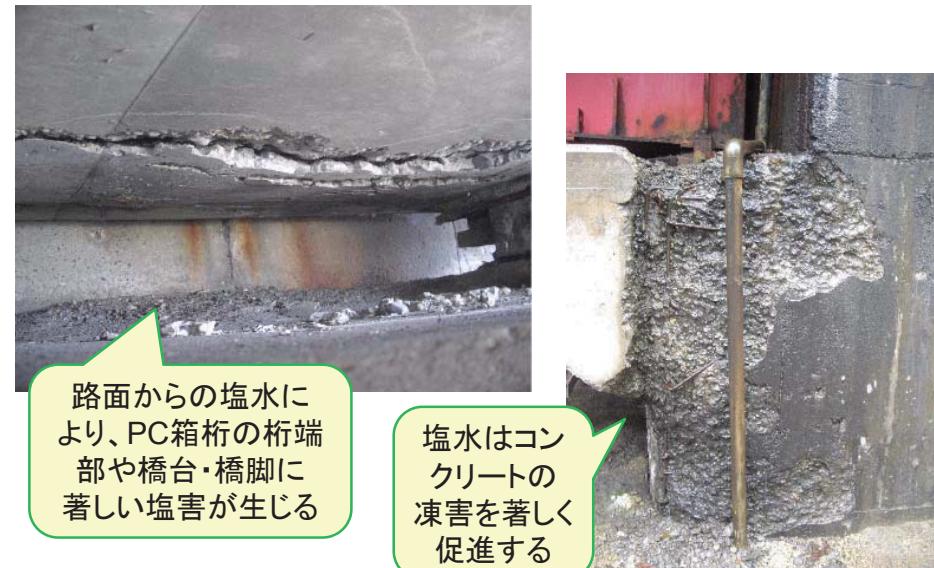
コンクリート道路橋桁端部の劣化事例

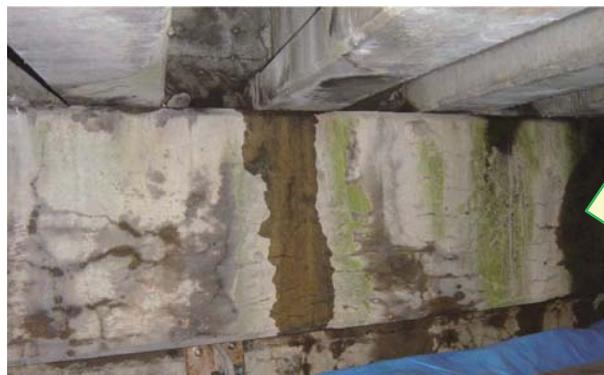
路面からの漏水により、反応性骨材を含む橋台コンクリートにアルカリシリカ反応(ASR)が生じる

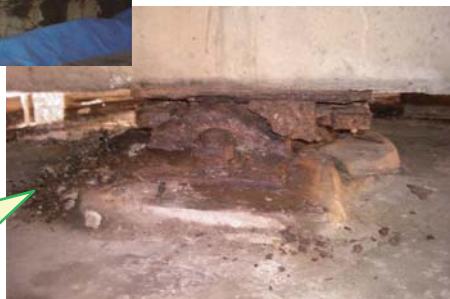
路面からの塩水により鋼製支承の著しい腐食が生じる

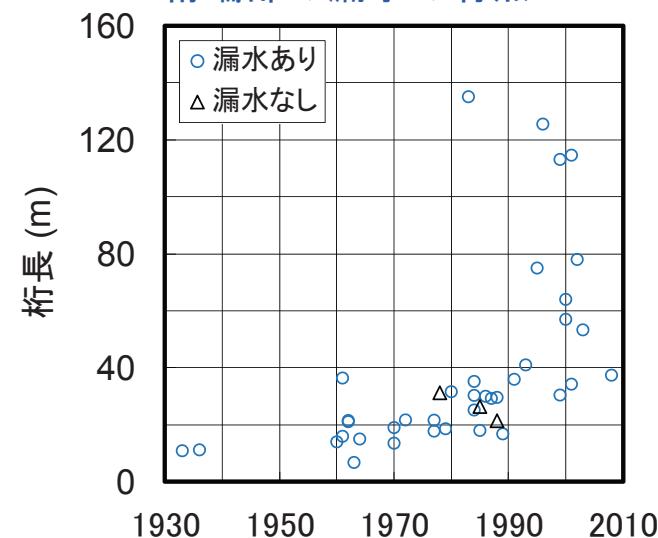
桁端部の漏水の有無

既設コンクリート道路橋41橋の桁端部調査の結果による

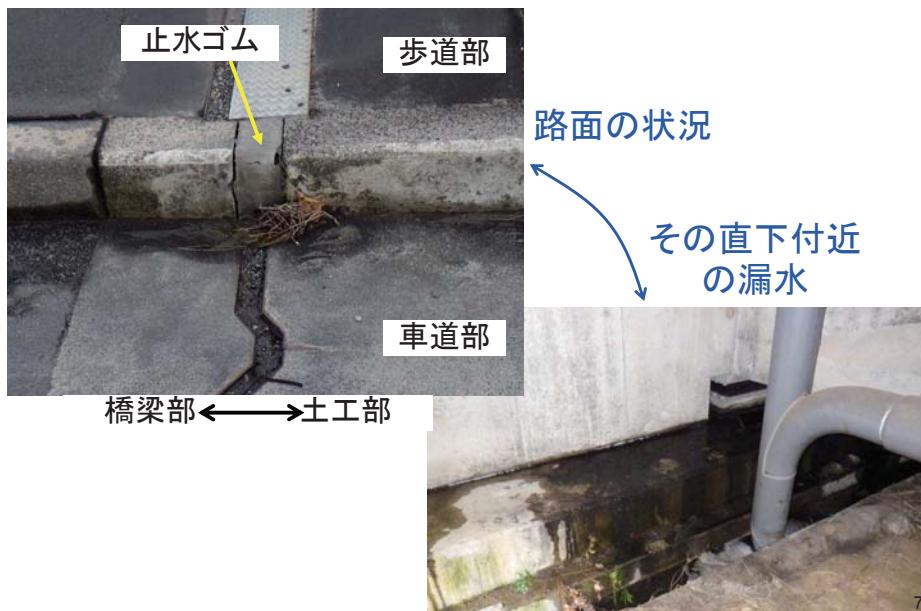
桁端部の漏水

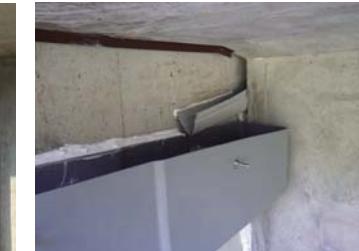
ポリエチ
レン製
排水装置
遊間
50mm

東拓工業(株)、(株)ビービーエムそれぞれと共同開発
4橋で試験施工を実施

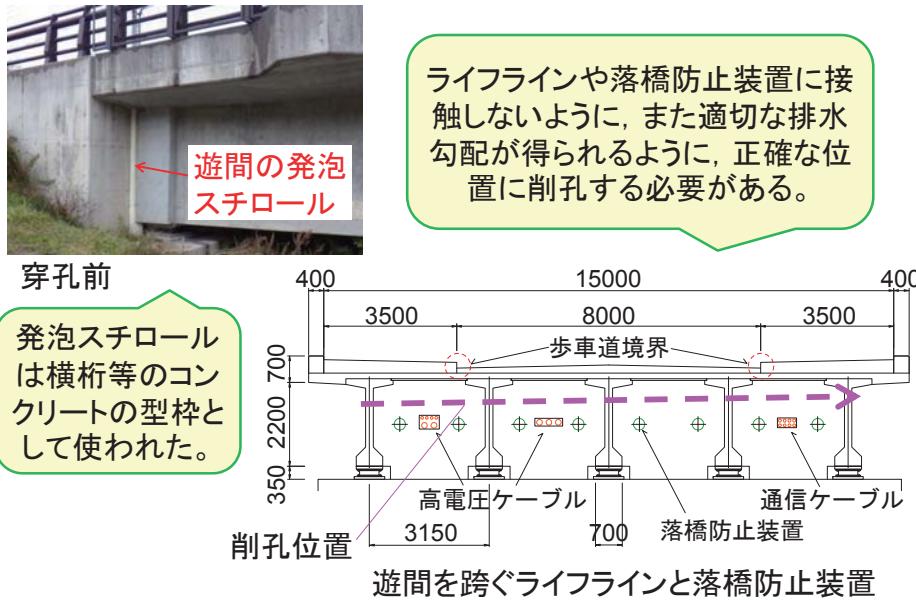
遊間の発泡スチロールの部分除去技術

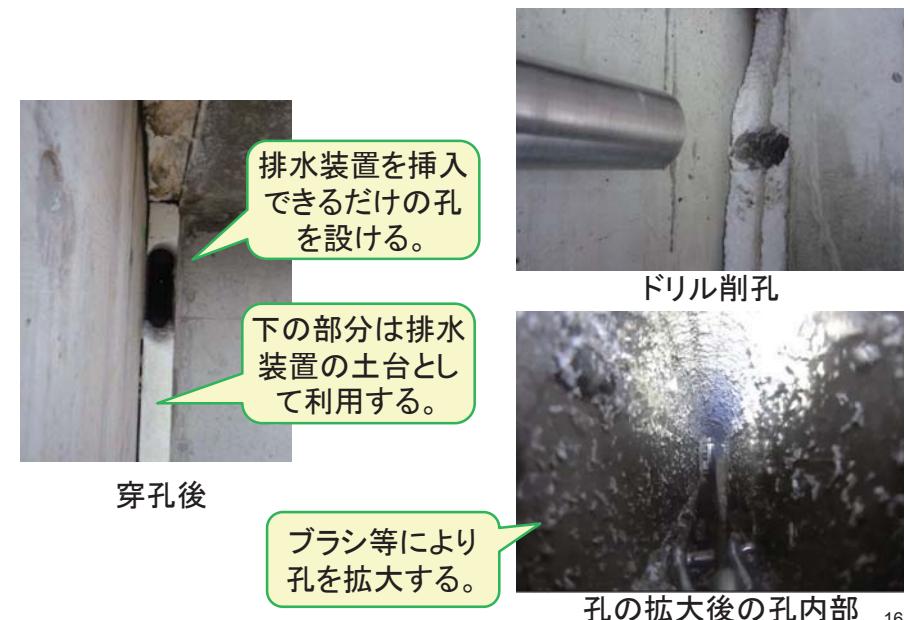
遊間の発泡スチロールの部分除去技術

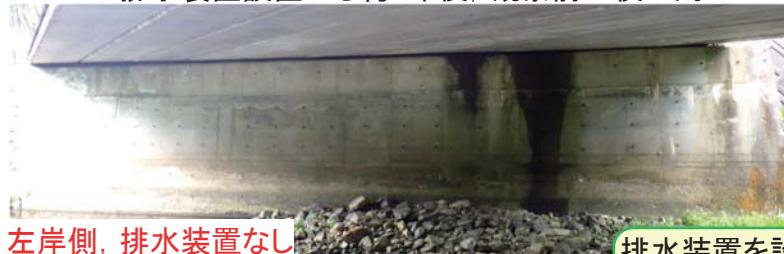
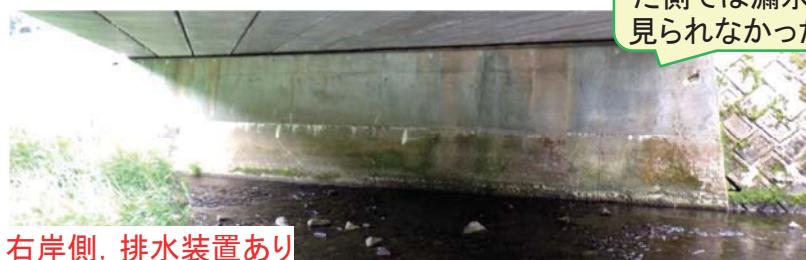
排水装置設置から約1年後、観察前の夜に雨

排水装置を設置した側では漏水が見られなかった。

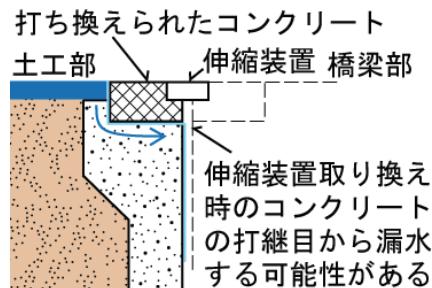
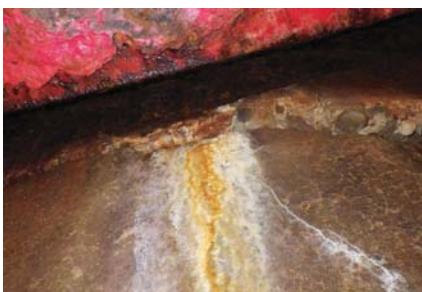
打継目からの漏水

漏水対策の検討や排水装置の効果確認に際して、これらの点に留意する必要がある。

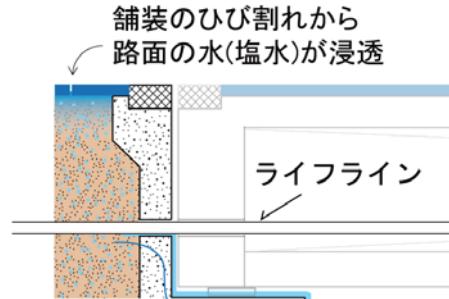
橋台背面からの漏水

配管のためのパラペットの貫通孔を通じて土中水分が流出する可能性がある
