平成29年度  
**土木研究所講演会**  
**講 演 集**

平成29年10月19日

**国立研究開発法人土木研究所**

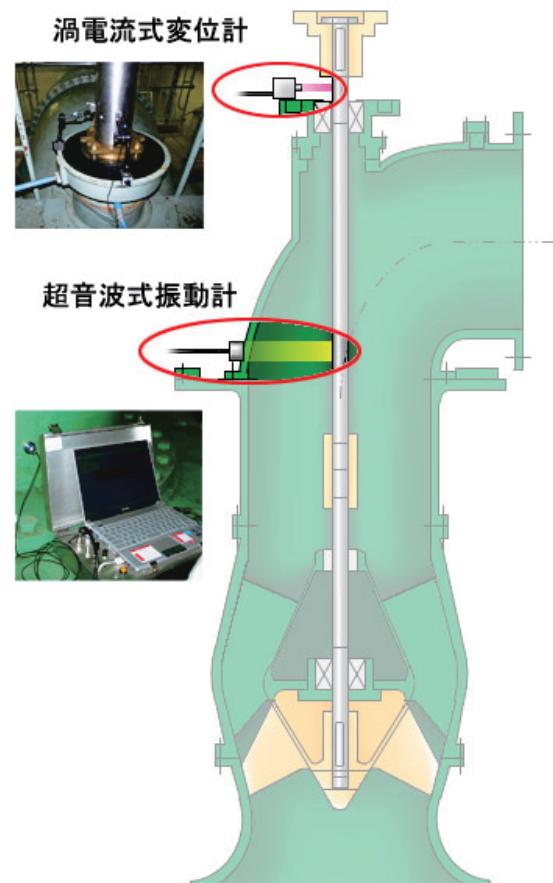
図-1 ポンプ主軸の振動計測位置

振動法による状態監視保全技術は、振動値の大小により異常の有無を把握する「簡易診断」と、簡易診断により

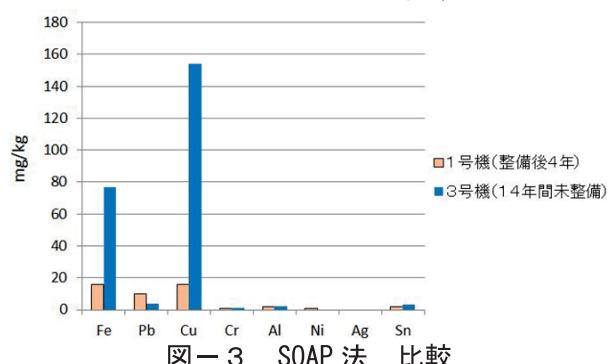
図-3 SOAP 法 比較

結果を比較したところ、設備診断結果（設備状態の良否）は同一の傾向を示すが、分析技術個々の結果、特に SOAP 法や定量フェログラフィ法など数値で示される分析結果については業者毎に数値が異なる事が示された。これは分析業者毎の知見等により分析・診断手法が異なるためである。

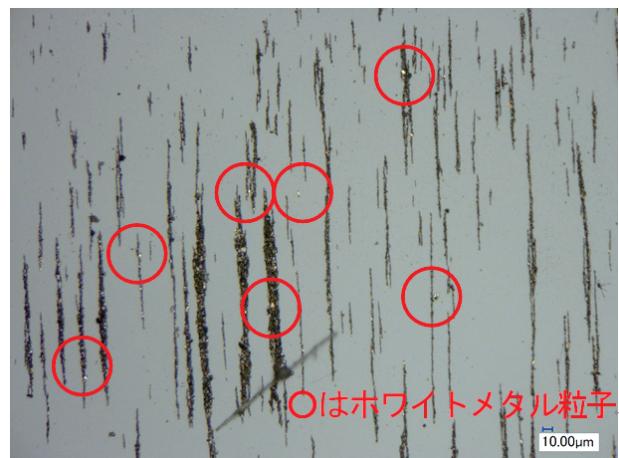
写真-1 H排水機場フェログラフィ

この結果から、正常摩耗粒子量が多く、ホワイトメタルも目立つ H 排水機場の摩耗状態が進行しているものと推察できる。実際にそれぞれの原動機を分解したところ、H 排水機場の方が摩耗劣化が進行していることが確認された。これらのことから、潤滑油分析による設備の摩耗劣化程度の診断が十分可能であると考える。

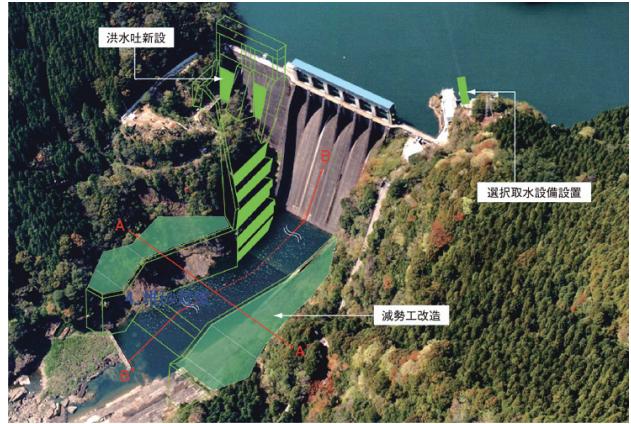
図-2 長安口ダム改造事業

ダム改造事業は、長安口ダムの洪水調節能力の増強、那賀川における流水の正常な機能の維持及び放流水の水質改善を目的としてダム改造を行うものである。洪水調節能力の増強については、那賀川水系河川整備基本方針及び那賀川水系河川整備計画に基づき、長安口ダムに要求される洪水調節能力を確保するため、堤体の右岸の一部を切り欠いて2門の新設洪水吐きの増設を行うものである。

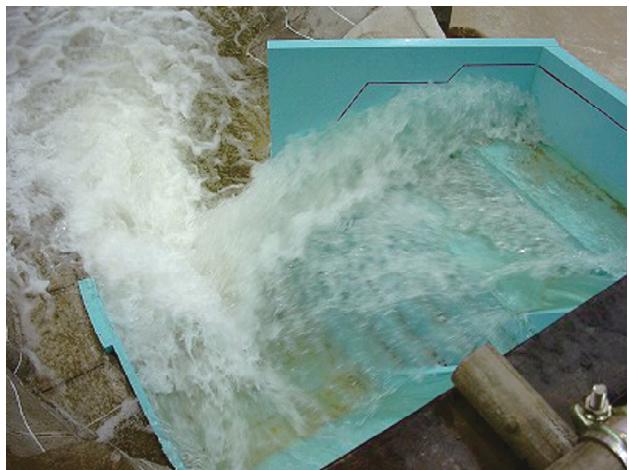
図-7 水理模型実験での流況  
(導流部：原案形状)

越流部は所定の水位での放流量が足りない場合があった。導流部については越流部からの水流が勢

いを持ったまま導流壁に当たり、さらに減勢することなく減勢工（減勢池）に落下している。減勢工として副ダムのみを設置した場合では、既設洪水吐き及び新設洪水吐きからの水流が合流する部分であるが、下流河道も含めて左岸側の水脈が大きく這い上がる状況となった。

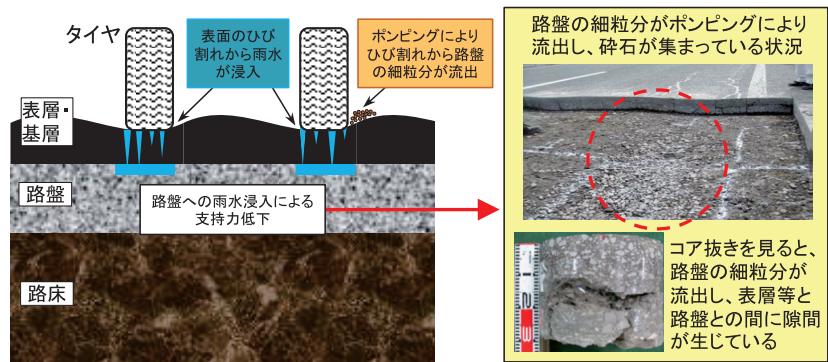
図-4 アスファルト舗装損傷のメカニズム

舗装は路床の上に構築され、アスファルト舗装を例にとると、その一般的な構成は、図-3 に示すとおり路面から順に表層、基層、路盤となっている。路面に生じたひび割れ等の損傷を放置すると、損傷箇所から路盤に雨水等が浸入することにより路盤の支持力が低下し、路盤の変形に起因する沈下など舗装構造全体の損傷につながる。図-4<sup>2)</sup> にアスファルト舗装損傷の代表的なメカニズムを示す。

舗装構造全体の損傷に至ると、表層あるいは表層・基層のみを修繕する切削オーバーレイ工法等を行っても、路盤の支持力が十分でないため、早期に表層が損傷し、路面にはひび割れや沈下による不陸等が発生する。このような場合、路面管理の視点からも早期の修繕が必要となってしまうため、最終的には路盤も含めた修繕が必要となる。関東地方整備局管内における夜間での工事を想定して、路盤も含めた修繕（舗装の打換えによる修繕）した場合と表層等のみを修繕（切削オーバーレイ工法による修繕）した場合を比較すると、路盤も含めた修繕は、表層等のみを修繕する場合に比べ、費用は概ね3倍、工事期間は概ね4倍となる。

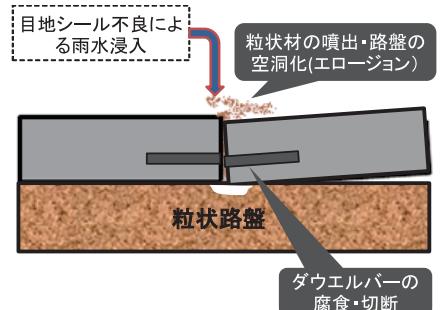
図-5 コンクリート舗装の損傷

また、図-5<sup>2)</sup>にコンクリート舗装損傷の代表的なメカニズムを示す。コンクリート版の目地部の目地シール不良等を放置すると、目地部から路盤に雨水が浸入し、路盤材料である粒状材の噴出などにより路盤に不陸が生じ、コンクリート版の損傷につながる。コンクリート版が損傷すると目地部の補修のみならず、コンクリート版自体の修繕が必要となり、工事費が増大するとともに、修繕時のコンクリート養生のための期間が必要となるため、通行止めなどにより道路交通にも大きな影響を与えることになる。

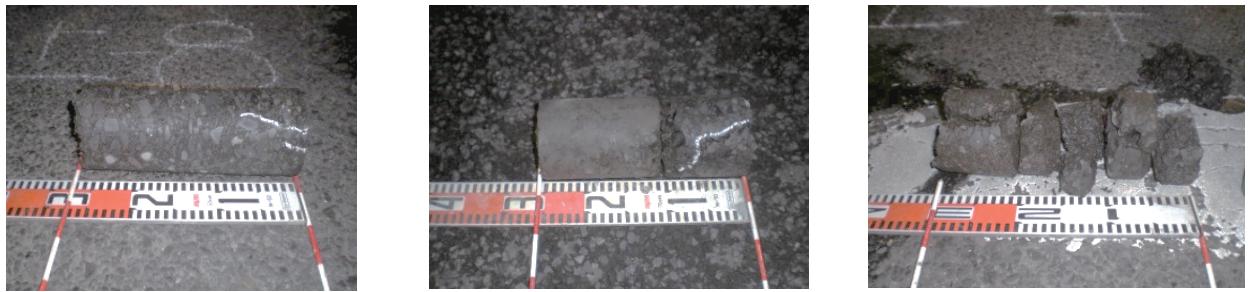
写真-1 同一現場内の抜き取りコアの状況例

対象とした調査箇所は、関東地方整備局管内の直轄国道（往復2車線、大型車交通量は舗装計画交通量N6区分に該当）での修繕工事区間（上下2車線、L=約600m）である。コア抜き調査（アスコン層25cm）は、工事着手前に合わせて24箇所されている。コアの損傷状況は一様ではなく、ひび割れが中間層にとどまっているもの、層間剥離が発生しているもの、アスコン層内部の混合物自体の剥離が進行

しているもの等に分類された。その結果、当該工事現場では、ひび割れ深さが15cm以上の区間においてはアスコン層全層の打換え、ひび割れ深さが15cm未満の区間においては2層( $t=10\text{cm}$ )の切削オーバーレイ工法が選定された。コアの状況例を写真-1に示す。

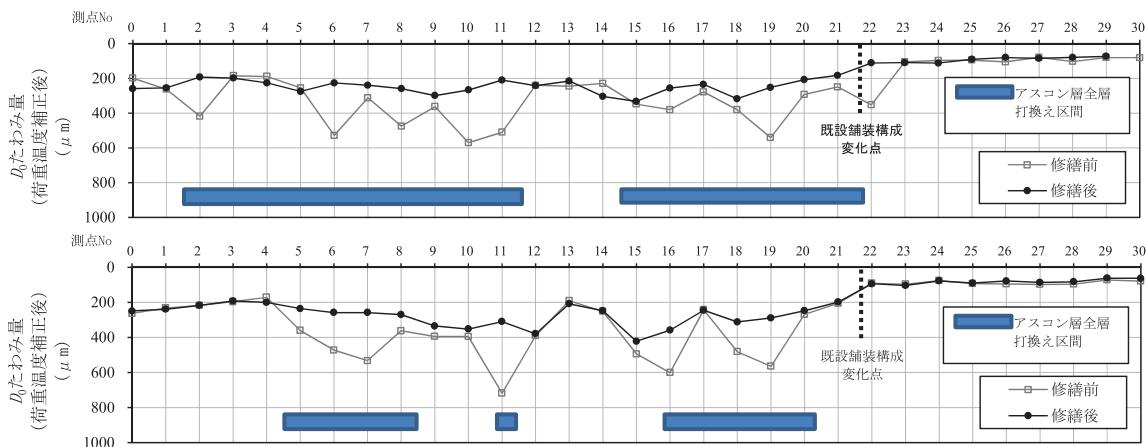
図-6 修繕工事施工前後のD0たわみ量の比較 (上：下り車線, 下：上り車線)

このような現場にて、FWDたわみ量調査を修繕工事の前後で実施した。その結果を図-6に示す。これより、当該現場では、前述のコア抜き調査によるひび割れ深さに着目した修繕工法の選定が、舗装の構造的健全度の概ね均一なレベルへの回復に大きく寄与したことが分かる。構造的健全度の回復を目的とする場合は、詳細調査を通じた適切な修繕工法の選定が効果的であることが言える。

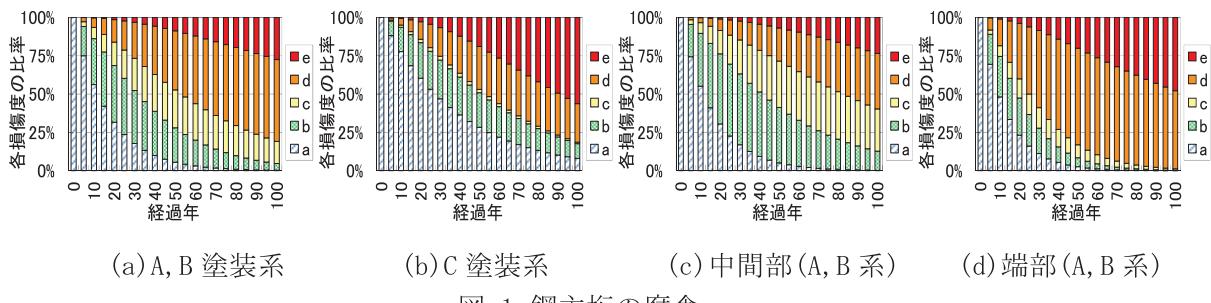
図-1 鋼主桁の腐食

これらの記録からは、同部材の同位置（同一要素）で2回の点検間で、経過年0年時点で、変状がない状態（評価区分a）であったものが経年に従ってどのように劣化（評価区分b～e）するのかという劣化傾向を遷移確率として推定することができる。図-1に塗装鋼材で塗装面に錆が確認されてから腐食減肉が深刻化する過程である「腐食」での推定結果の例を示す。

仕様として防食性能に差のあるA,B塗装系とC塗装系（重防食仕様）、あるいは環境条件に差があると思われる橋の中間部と桁端部で劣化傾向に差があることがわかる。しかしいずれのケースも経過年と予測される劣化状態の関係は一様でなく、劣化には確率的に大きなばらつきのあることが窺える。

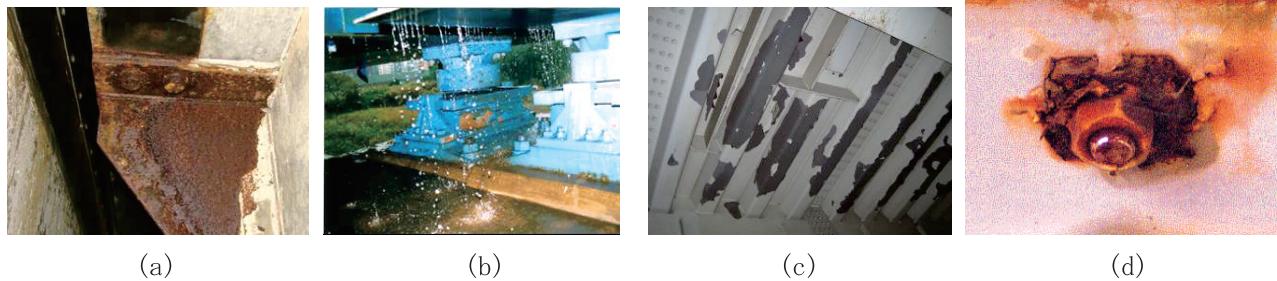
写真-1 早期劣化の事例

写真-1(a)は建設後早期に異常腐食を生じた耐候性鋼材の例、写真-1(b)は排水システムの設定不良である。設計段階で把握しきれなかった局部の環境不適合による可能性が高い。写真-1(c)は、仕様の設計思想とは乖離した塗膜損傷であり施工不良の疑いが強い。また写真-1(d)は異種金属間接触腐食を

生じたものであり絶縁性能が十分でなかった可能性がある。

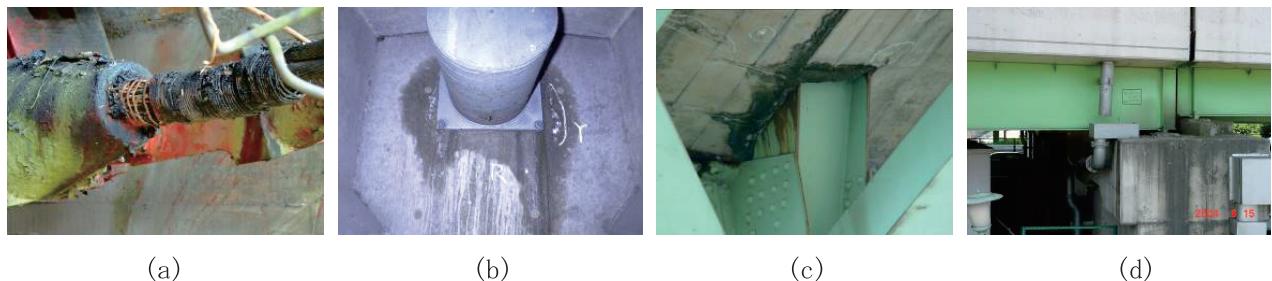
写真-2 維持管理性上の課題のある事例

写真-2(a)は吊橋の主ケーブルの素線が防食被覆内部で腐食により破断していた事例、写真-2(b)はケーブル定着背面から著しい漏水がある例、写真-2(c)は、鋼斜材が貫通した床版下面に錆の混ざった漏水が生じている例、また写真-2(d)は外観目視困難な狭隘な桁端部構造の例である。いずれも外観からの状態確認が困難な構造であり、結果的に早期の耐久性喪失につながる変状の放置につながりかねない維持管理困難な構造も多い。

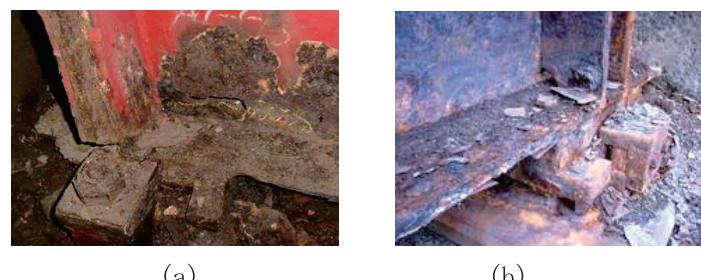
写真-3 ローカルな環境の影響が現れた劣化の例

他方、例えば写真-3は、いずれも急速な腐食減肉の進行している事例であるが、現象としては当該部位の温湿度などの環境条件と鋼材の腐食特性の関係で説明可能なものであり、実際の部位の環境条件の評価とそれらの条件が腐食に及ぼす影響をよりきめ細かく評価して対策に反映させることで防止できる類のものである。

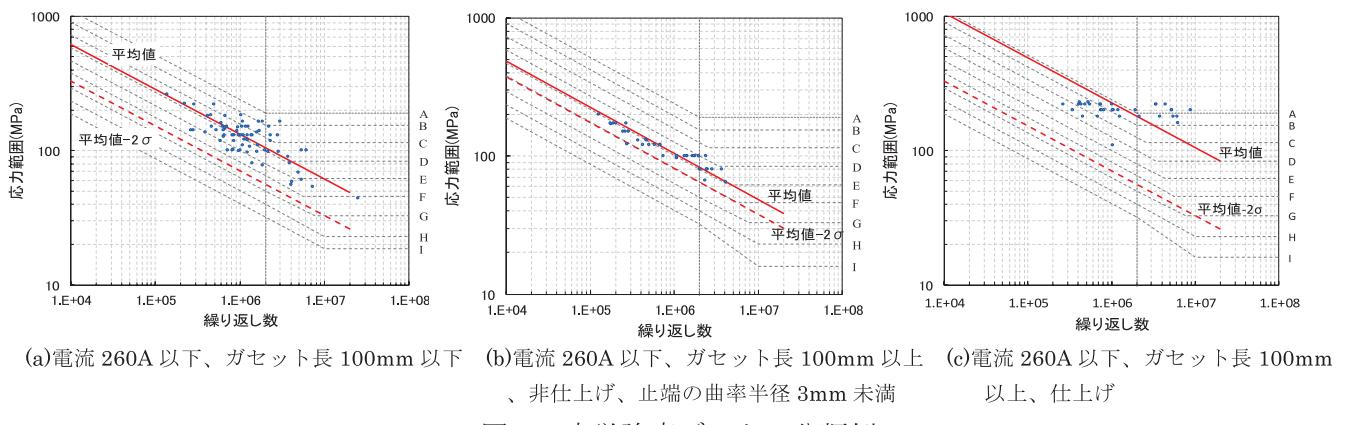
図-6 疲労強度データの分類例

分割しない母集団ではG等級とされているが、図-6(a)ではG等級程度、図-6(b)でF等級程度と判断でき、様々な影響因子や属性の相違が耐久性に及ぼす影響の分析によりデータ細分化による評価精度の向上が図られる可能性のあることが確認できた。なお、データの細分化は母集団のデータ数が小さくなることによる統計的分析結果の信頼性低下を招くことが考えられるが、母集団データとしての有意性の判断基準がなく結果の採否にあたっては注意が必要である。例えば図-6(c)では、S-N線の傾きとデータの拡がりの特徴が大きく異なっており、母集団データが不足している可能性が疑われる。

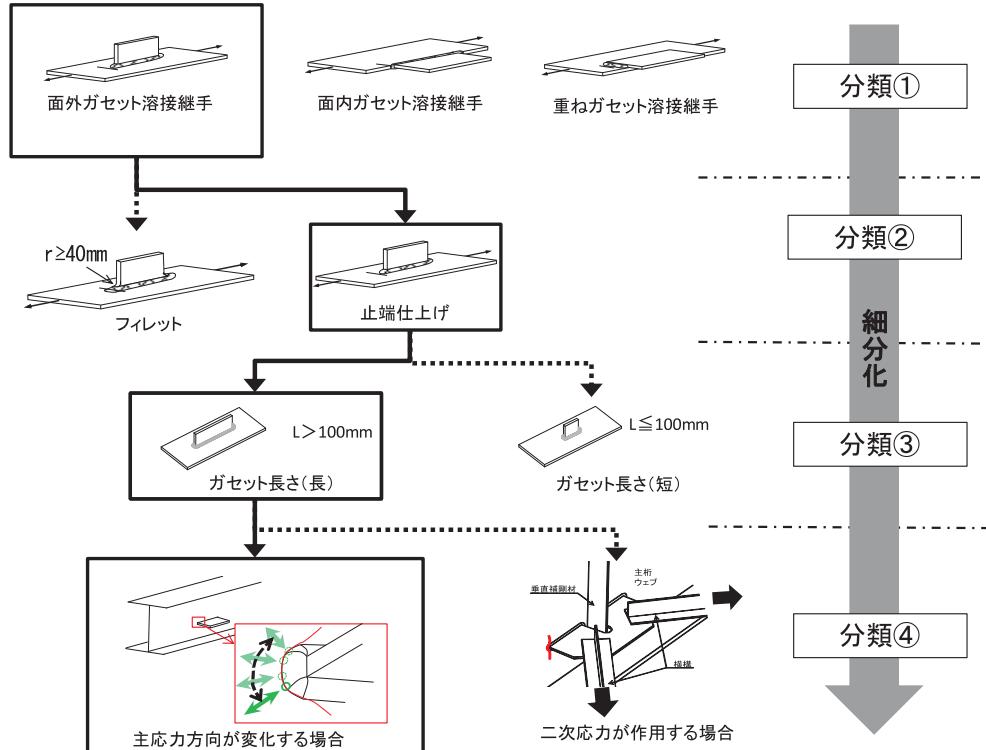
図-7 面外ガセット継手の細分化のイメージ

データベースの統計的分析と並行して、道路橋の主桁を考えた場合に疲労耐久性の見極めが最も重要な継手の一つである面外ガセット溶接継手について、継手分類の細分化による疲労耐久性評価の合理化の可能性について実験による検討を行った。細分化のイメージを図-7に示す。

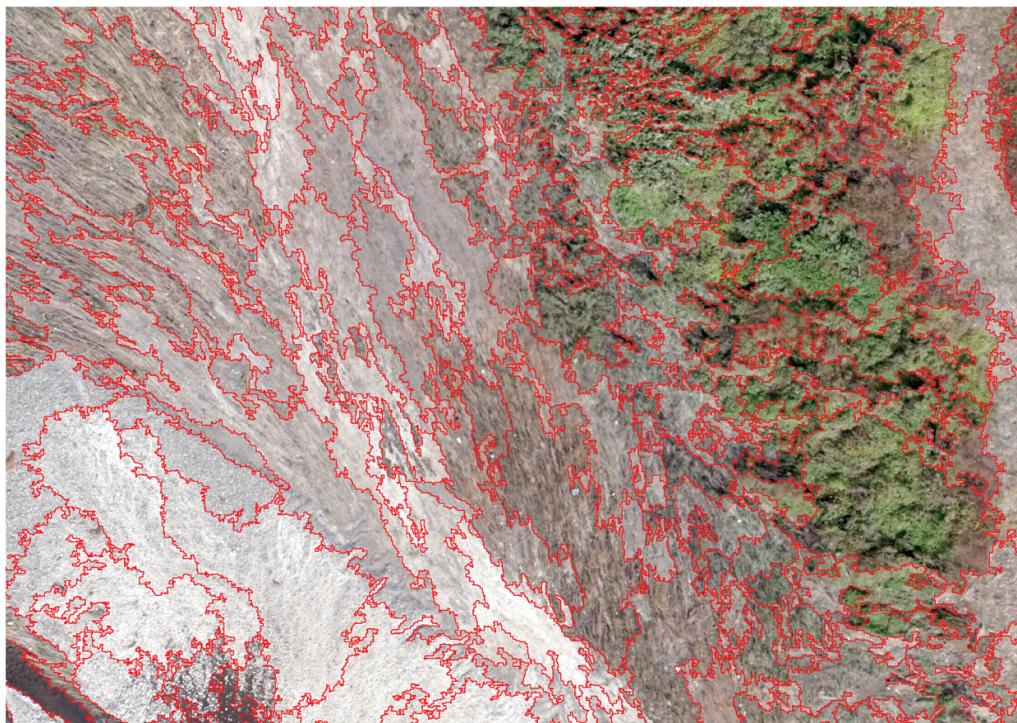
図-4 OBC用いた河道内植生の群落境界判別結果

図-4にOBCに基づく群落境界の判読結果を示す。河床材料の変化、植生境界の変化等、画素の色調の変化を判読できている。

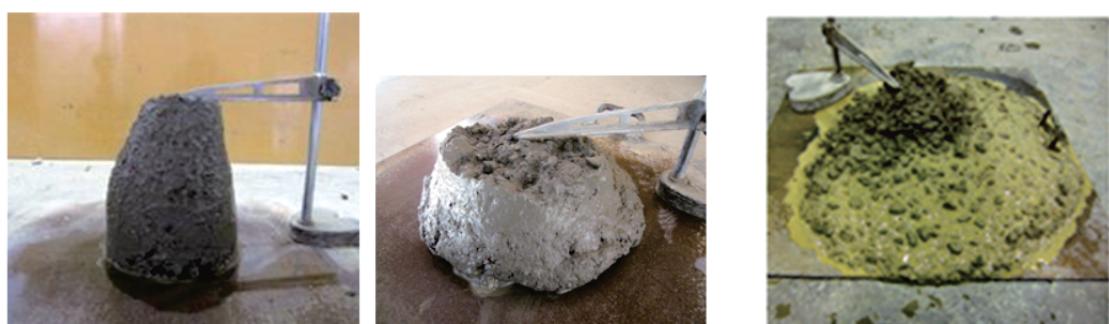
図-3 スランプの比較（左：スランプ7cm、中：スランプ19cm、右：スランプ18.5cm）

ただし、スランプを大きくしたコンクリートを用いた場合に想定される問題として、施工時における粗骨材や練混ぜ水の分離による悪影響が発生することも考えられる。フレッシュコンクリートの粘性を適切に確保し、材料分離を防ぐことが重要となる。図-3は材料分離の状況を知るため、スランプ試験を実施した直後のコンクリートの様子を示したものである。左は一般的なスランプ8cm程度のコンクリート、中はスランプ19cmで材料分離が認められないもの、右はやはりスランプ18.5cmであるが顕著な材料分離を生じているものである。右の材料分離が顕著なものは、粗骨材が偏在しているとともに、練板に広がったコンクリートの縁の部分にペースト分が先流れしている状況がうかがえる。こうした顕著な材料分離が発生した理由としては、コンクリート中に含まれるセメント等の微粒分が不足し粘性が不十分となっていることがあげられる。従って、コンクリートのスランプを大きく設定

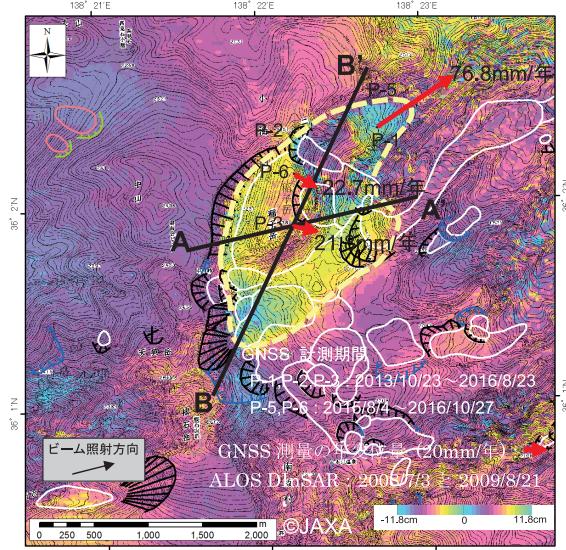
図-1 ALOS DInSAR 画像から推定した  
稻子岳山体の変位エリア（点線）と  
GNSS 測量による水平方向の変位

3測点で有意な地すべり変位が確認できた。そこでまず、稻子岳全体の変位土砂量を推定するため、図-1に示す AA'断面の位置でせん断強度低減法と震度法<sup>5)</sup>の解析を実施して、最大せん断ひずみ速度センターを図-2のとおり算出した。このセンターにおける最大せん断ひずみ速度の高い層（断面方向）と DInSAR 画像の変動縞（変位平面）から、稻子岳のすべり面の位置と形状を図-2とおり推定し、全体が地すべり変位している場合の土塊量の推定値を約 2 億m<sup>3</sup>と算定した。次に、特に安定性が低く危険な斜面を特定するために、航空レーザ測量データを用いた地形図（以下、LP 地形図）により稻子岳の微地形を確認するとともに、L バンド ALOS-2 DInSAR 画像により地すべり変位の平面分布を判読した。その結果、図-3 に示す「沈下」、「東方へ変位」、「押し出し」領域と推定できる変位分布が把握できた。これらの結果から安定性が特に低い斜面を次のとおり 2か所特定した。76.8mm/年の地表変位を計測した測点 P-1 の北東側にある「押し出し」領域は、DInSAR 画像から、点線で囲まれた変位領域内で最も変位速度が速く、安定性が特に低い斜面と考えられる。測点 P-3 付近の山体には、LP 地形図から複数の亀裂が確認でき、その東側は、ALOS-2 DInSAR 画像で変位方向が異なっていたことから「二次すべり」を形成していると判断した。この「二次すべり」も、斜面安定性が特に低く崩壊しやすい斜面と考えられる。

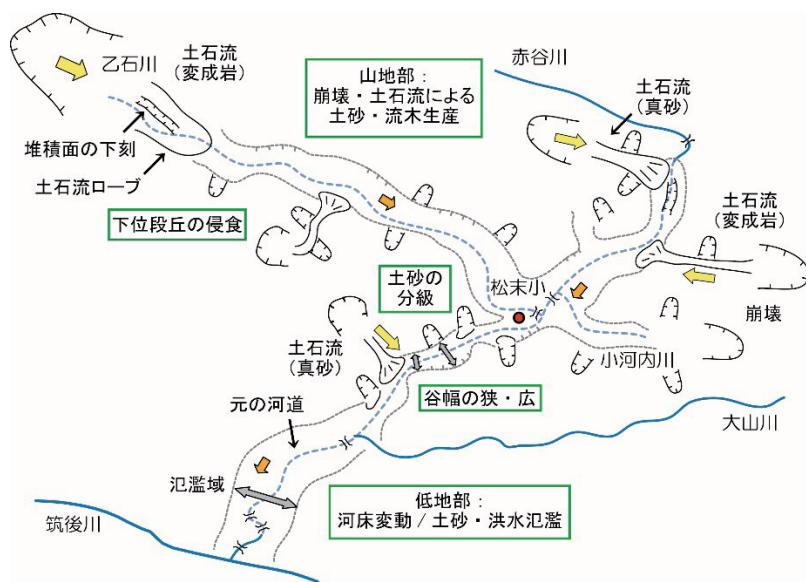
図-1 赤谷川流域の洪水・土砂氾濫模式図（文献<sup>1)</sup>の図を再整理したもの）

本豪雨災害においては九州北部地方一帯で甚大な被害が発生したが、なかでも被害が大きかったのは福岡県朝倉市東部で、赤谷川や寒水川、奈良ヶ谷川といった筑後川右岸の流入支川の洪水・土砂等によるものである。この災害に対し、ICARM では 7 月中旬、8 月上・中旬に赤谷川流域で現地調査を実施した。今回の災害では山地部での崩壊・土石流の発生と谷出口における大量の土砂・流木の堆積、河道位置の変化と土砂の堆積による洪水・土砂・流木の氾濫によって道路や橋梁・家屋が流出し、地域に深刻な被害をもたらしたことが確認されている(図-1 参照)<sup>1)</sup>。

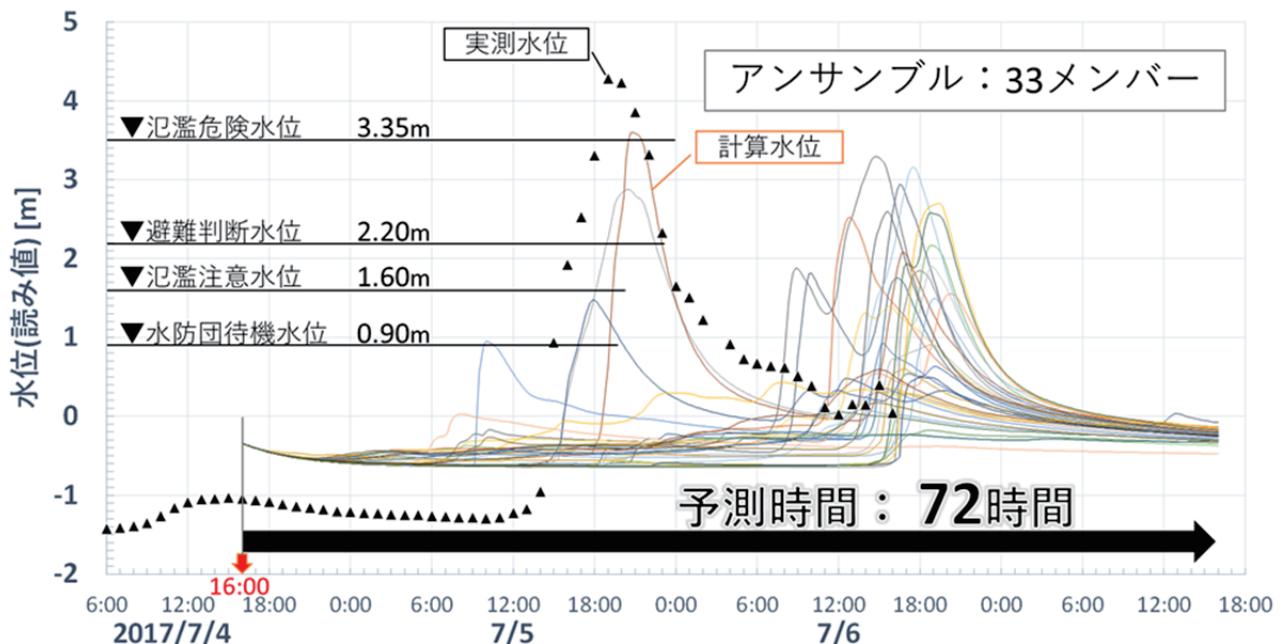
図-4 花月水位観測所における領域アンサンブル予測を用いた洪水予測結果(16時時点)  
(33メンバー全てについて記載)

また、領域アンサンブル予測では図-4に示すように、全33メンバーのうち2メンバーについては洪水の1日以上前に避難判断水位超過が予測された。気象予測に内在する不確実性を理解し、豪雨の発生可能性を踏まえて、早めの避難行動等に結び付けることができれば、天候の比較的良好な時間帯に避難等を行うためのリードタイムが確保できる可能性が示唆される。

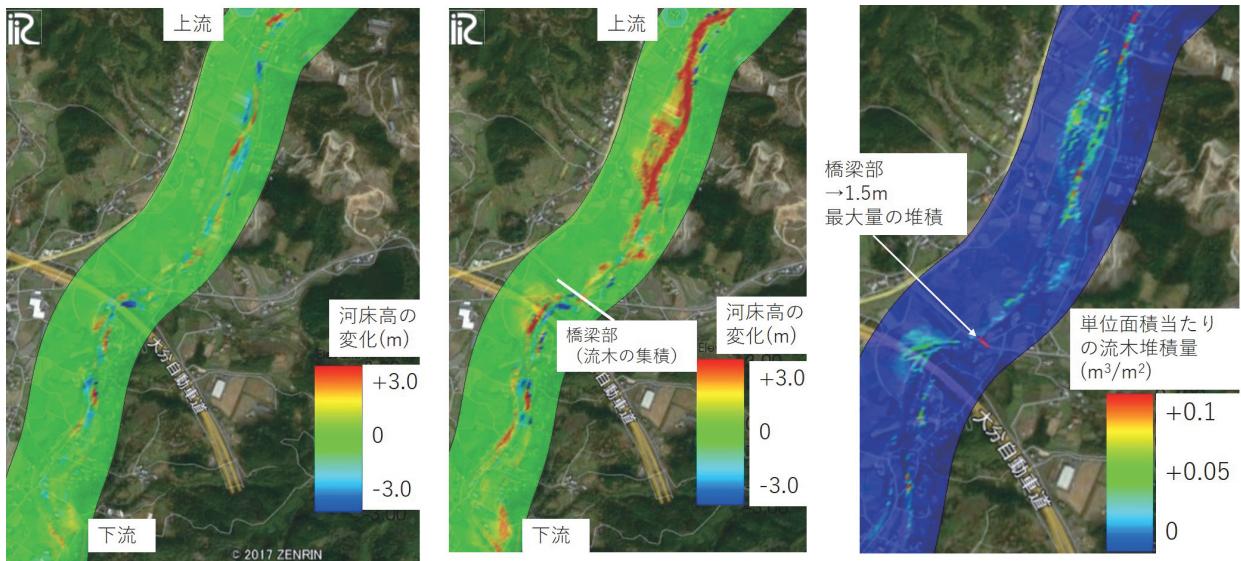
図-6 細粒分を供給しなかった場合（左）と細粒分の供給・流木を考慮した場合（中）の河床変動量の比較と、流木の堆積状況（右）

図-6は、通水終了時の河床高の変化量について示したものである。図において、細粒分を供給した場合としなかった場合とを比較すると、細粒分を供給した場合には元々河道であった部分に多量の土砂が堆積し、そのことによって河道の位置が大きく変化していることが分かる。

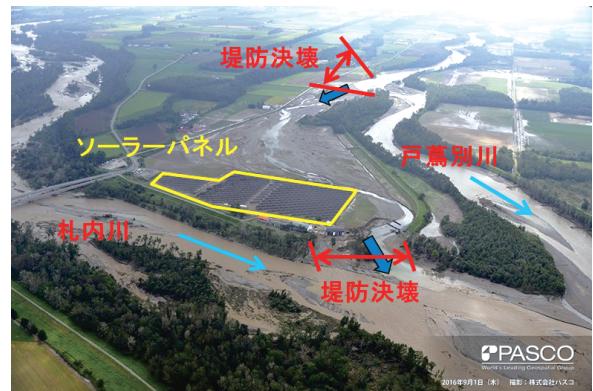
写真－2 札内川（KP25.0）の堤防決壊  
(株式会社パスコ撮影)

写真－2から、戸蔦別川右岸で堤防が決壊し、戸蔦別川からの氾濫水が堤内を流下し、札内川（KP25.0）の堤防決壊箇所から札内川に流入していることがわかるが、札内川（KP25.0）の堤防決壊原因については、このような堤内地での氾濫流の状況以外にも、①31日0時頃に堤内から堤外への越流が目撃されていること、②堤防の川表側に残った痕跡水位が現況堤防高を下回り、川裏側に残った痕跡水位が堤防天端の最も低い部分（決壊して流出した部分）よりも30cm程度高いこと、③残存した堤防の先端部分では、堤外への越流の痕跡や、天端から表法尻にかけての堤体崩壊及び堤体材料の流出が見られることから、戸蔦別川の氾濫水の堤内から堤外への越流が原因の一つと推察されている<sup>4)</sup>。実際に、写真－5の痕跡水位から、堤防決壊の時点ではレベルバックで堤内地が広範囲にわたって湛水していたことがわかる。侵食による堤防決壊の可能性については、①決壊箇所が水衝部ではなく、決壊につながるような高水敷の側方侵食が見られないこと、②決壊箇所の堤内側で戸蔦別川右岸からの氾濫流による川裏法面の侵食（写真－7）が見られることから、堤外側ではなく堤内側からの侵食により決壊幅が拡大した可能性があるとされている<sup>4)</sup>。なお、戸蔦別川右岸堤防の決壊原因は侵食によるものと推定されている<sup>2), 4)</sup>。また、音更川（KP21.2）と札内川（KP40.5）での堤防決壊については、両箇所ともに①決壊箇所前後の痕跡水位が現況堤防高を下回っていること、②決壊箇所付近が蛇行した低水路の外岸側で水衝部となっていること、③主流路が出水中に移動し、一部は堤内地まで及んでいることから、侵食によるものと推察されている<sup>4)</sup>。

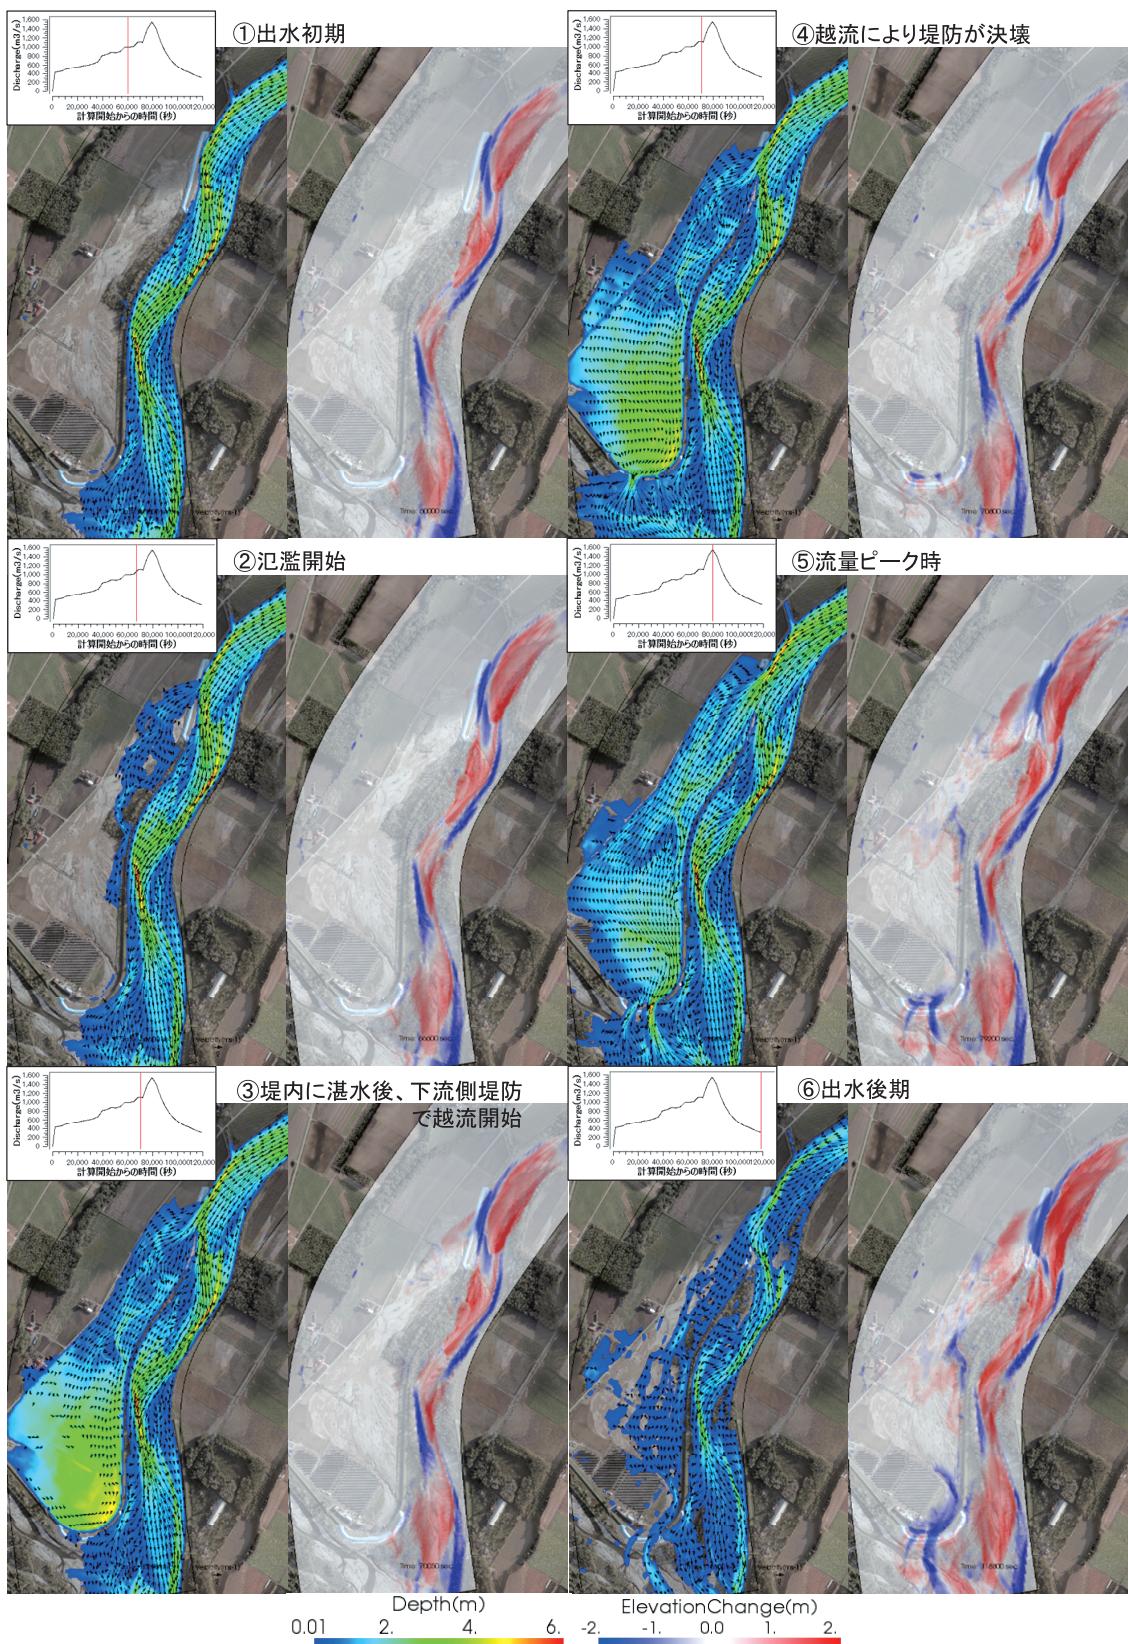
図-3 再現計算結果 (①～⑥それぞれ左図：水深コンター図；右図：河床変動量)<sup>2)</sup>

このように、戸鳥別川の洪水流量がピークに達するよりもかなり前に戸鳥別川右岸堤防が側方侵食により決壊し氾濫が生じたことや、その氾濫流が比較的短時間で堤内を満水にした後に、札内川 (KP25.0) の堤防が越流により侵食・決壊した過程が検証された。

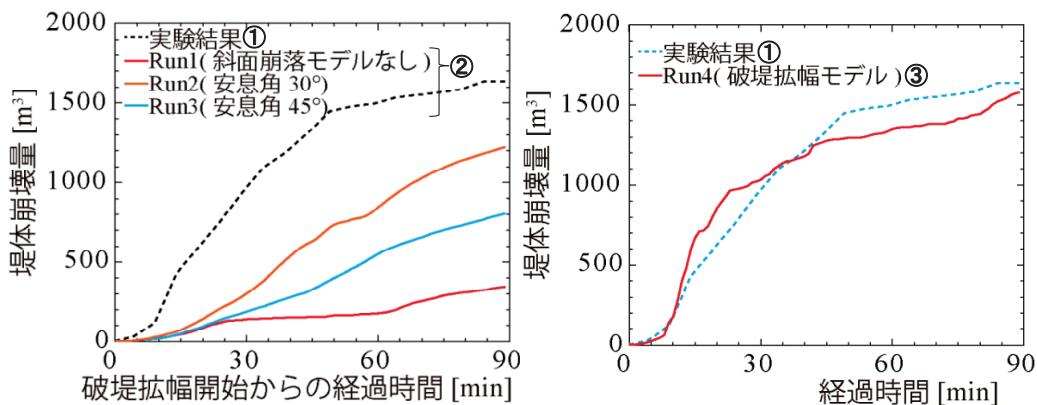
図-4 堤防決壊部の拡幅過程の比較（左：①実験結果と②通常の平面二次元河床変動モデルによる再現計算結果との比較 右：①実験結果と③決壊口の拡幅推定モデルによる再現計算結果との比較）<sup>9)</sup>

それでは、その他の堤防決壊の事例を同様な手法で計算すれば、現象が概ね良好に再現できるかと言えば、必ずしもそうとは限らない。その一例として、①千代田実験水路での実物大スケールの堤防決壊の実験結果、②通常の平面二次元河床変動モデルを用いた①の再現計算結果、③寒地河川チームが開発した決壊口の拡幅推定モデル（通常の平面二次元河床変動モデルに決壊口の拡幅現象を表す式を組み込んだもの）<sup>8)</sup>を用いた①の再現計算結果の3つを比べたものを図-4に示す。決壊口の拡幅推定モデルを用いた計算が実験結果を良好に再現している一方で、通常の平面二次元河床変動モデルを用いた計算では実験結果よりも拡幅の進みが遅く、再現性の良くないことがわかる。千代田実験水路での観測によると、決壊口の拡幅現象は、堤体の下部が氾濫流の主流部がぶつかって侵食された後にオーバーハングした堤体上部が崩落するプロセスの繰り返しであり<sup>5)</sup>、この現象を定式化して計算モデルに組み込んでいるかどうかが、上記の2つの計算結果の再現性の差として現れたものと考えられる。決壊口の拡幅推定モデルは、決壊口内の下流側に位置する氾濫流の主流部が下流側堤体にぶつかり堤体が侵食されていく急勾配河川での堤防決壊現象だけでなく、氾濫流の主流部が決壊口中央に位置し、決壊口の拡幅よりも洗掘が顕著になる緩勾配河川の堤防決壊現象も良好に再現できるため、決壊口の拡幅推定モデルを用いることで堤防決壊現象に関する数値計算の更なる精度の向上が期待できると思われる。

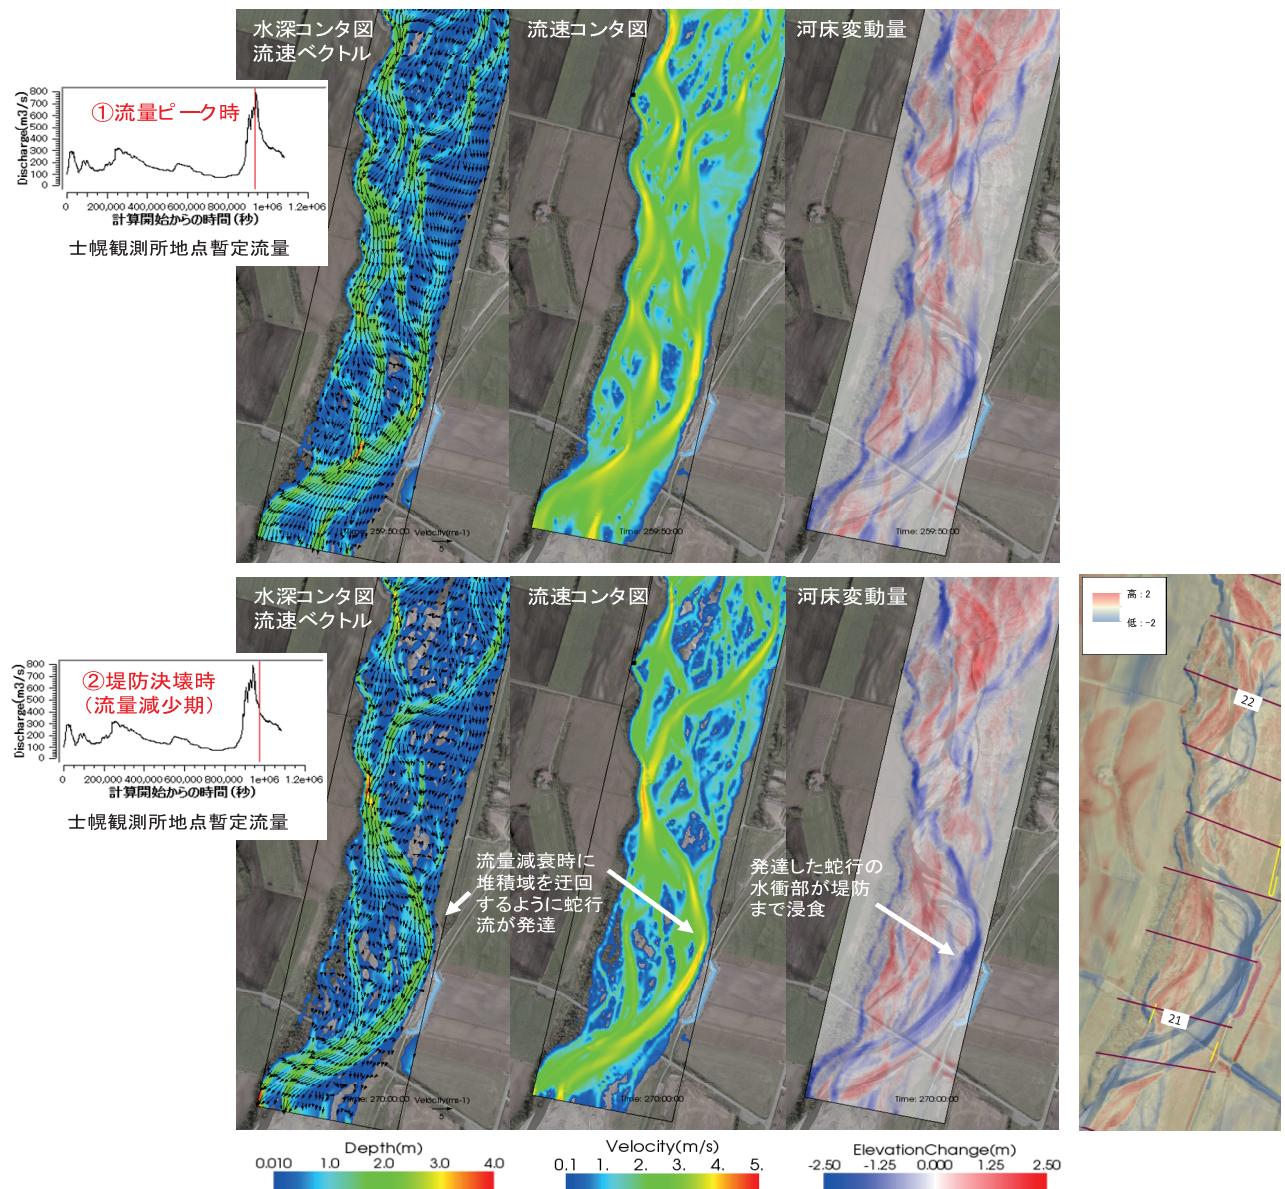
図-7 河床変動計算（上：①流量ピーク時；下：②堤防決壊時（流量減少期））（左）と LP データから算出した実際の河床変動量（右下 北海道開発局提供）

堤防決壊の要因となった大規模な流路変動を検証するために数値計算による出水の再現を行った。計算には iRIC-Nays2D<sup>7)</sup> を用いた。上流端流量は士幌観測所地点における暫定値（北海道開発局提供）を用いた。計算領域は音和橋（写真－8）付近から上流側 2km の範囲を対象とした。地形標高には、平成 25 年に計測された LP データ（北海道開発局提供）を使用した。樹木範囲は航空写真を参考に設定した。また、計算格子サイズは縦横断方向ともに 5m、河床材料は 50mm の均一粒径、マニング粗度係数は 0.03 とした。流砂量式には芦田・道上式を使用し、崩落による側方侵食を考慮した条件で計算を実施した。
