大型車対応ランブルストリップス

国立研究開発法人 土木研究所 寒地土木研究所

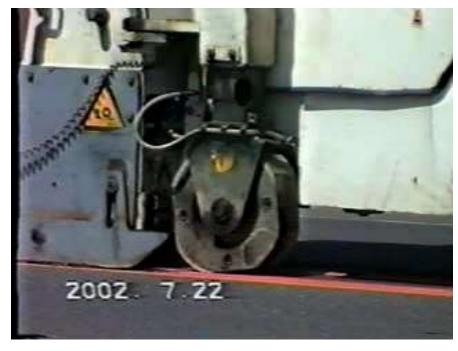
ランブルストリップス(センターライン対応)の施工方法

<u>従来のアスファルト切削機の案内輪を異径車輪に改造</u>し、専用の施工機械を開発した。施工機械が、走行することによって切削ドラムが上下し、ランブルストリップスの溝が切削される。<u>従来の路面切削機の簡単な改造</u>で済んだことと施工速度が速いことで、低コストを実現した。

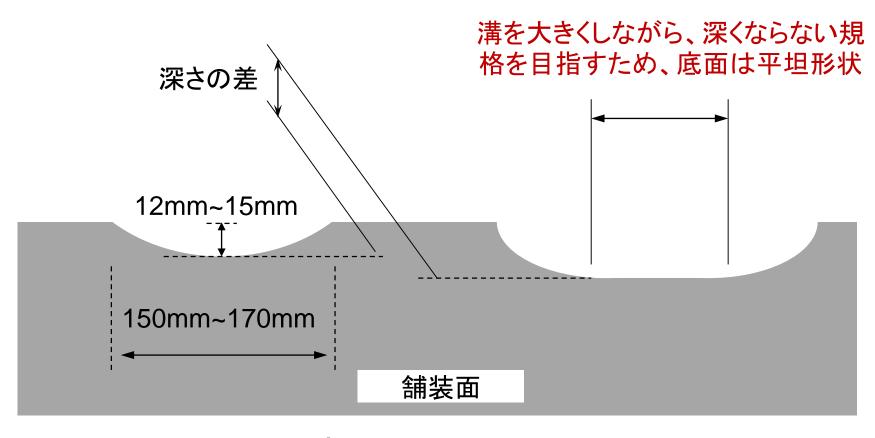
センターライン対応と大型車対応の規格の違い

センターライン対応 の施工方法

大型車対応の施工方法

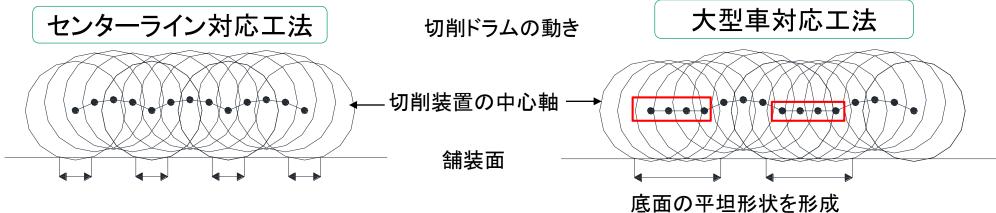
センターライン対応工法との違い

大型車対応ランブ ルストリップス施工 状況

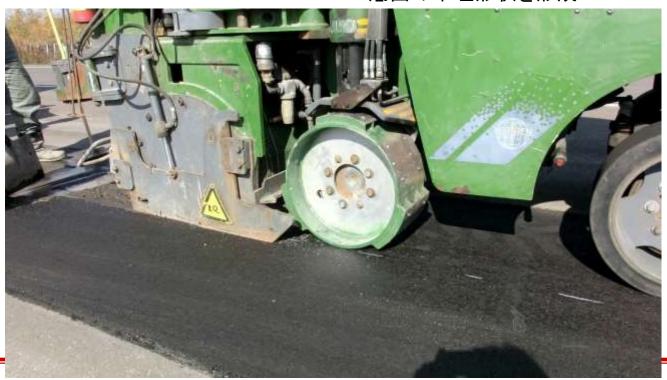
計6種類の規格を 考案

試験施工の規格

- ▶ 自転車や原付の通行が制限されている自動車専用道路を主な導入先として、車道路肩に施工することを想定
- ➤ 切削横幅A=350mm、専用切削機に取付可能な最大幅A=500mmの2種類◆
- ▶ 切削深さ t=15mm、t=18mm、t=21mmの3種類

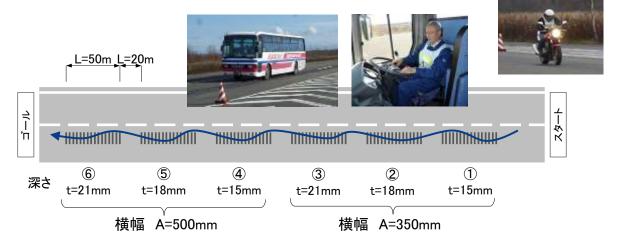
5段階評価の例 (上:警告効果 下:安全性)

• 6種類のランブルストリップス上を走行後 各車両の警告効果及び安全性を5段階で評価

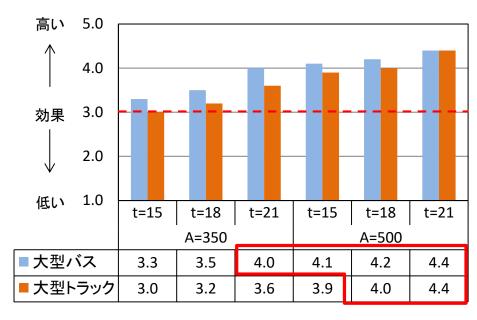
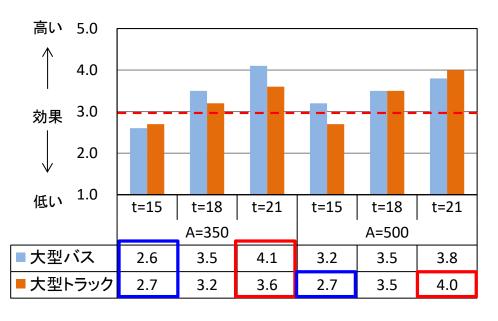
警告効果(秋期)

警告効果(冬期)

- 切削溝が深くなるに従い評価が高い
- 秋期では、横幅A=500mmは5点満点中、平均点が4点台となる規格が
- 多く評価が高い

- > 警告効果
 - A=500mmが全体的に高評価
 - 深さt=21mmが最も高く、次いでt=18mm
- > 安全性
 - ・ 自動二輪車への影響が最も大きい
 - A=500mm、t=21mmがやや低い評価

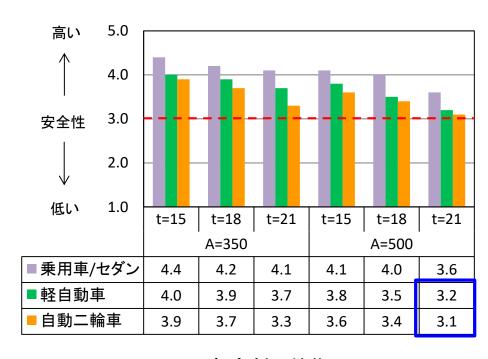
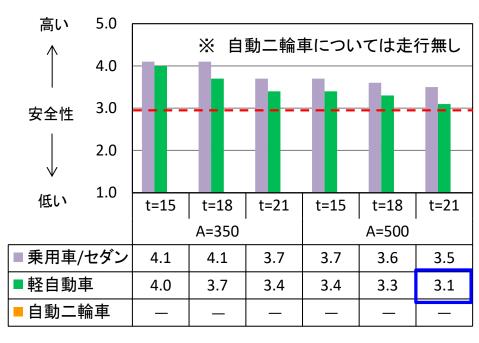
安全性(秋期)

安全性(冬期)

- 秋期、冬期ともに、切削溝が深くなるに従い平均点は低下
- 特に、自動二輪車は横幅A=500mm、深さt=21mmは他よりも低い評価

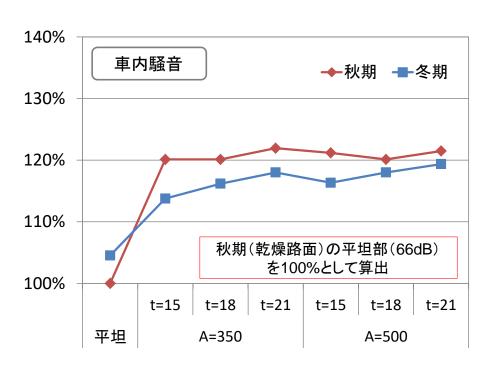
車内騒音(大型バス)

車内振動(大型バス)

- 秋期の車内騒音では、ほぼ同一の騒音レベル
- 秋期の車内振動は、切削溝が深くなるに従い振動レベルが上昇
- 車内振動において、横幅の違いによる大きな差異は見受けられない

定量評価

▶ 切削溝の深さ

t=21mm > t=18mm > t=15mm

- > 切削溝の横幅
 - 横幅の違いによる差異は無い
 - A=500mmはA=350mmより車両が 横切る時間が長くなる
 - 車両へ与える騒音・振動も長くなる

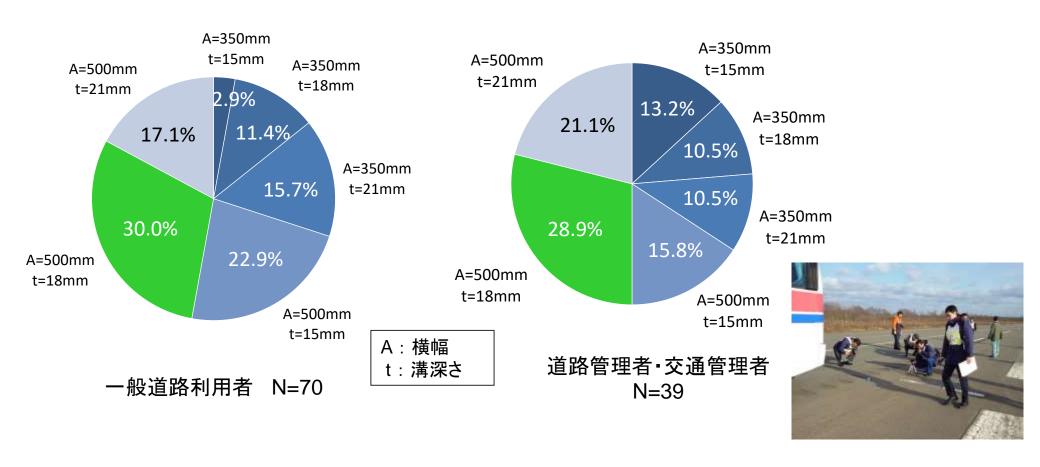
質問皿 車線はみ出し事故(車線逸脱事故対策)として、どのタイプの ランブルストリップスが最も適切だと思いますか?

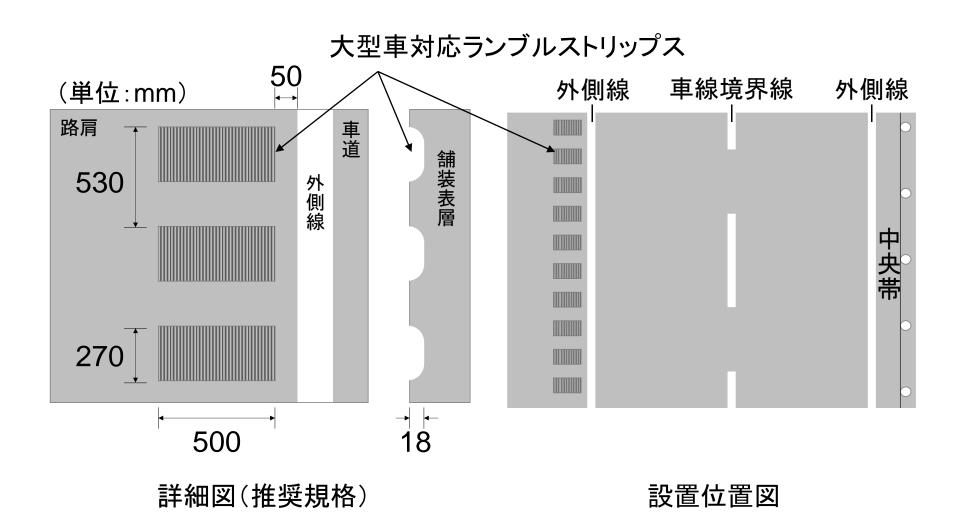
大型車対応ランブルストリップスの規格

横幅A=500mm, 深さt=18mmを推奨

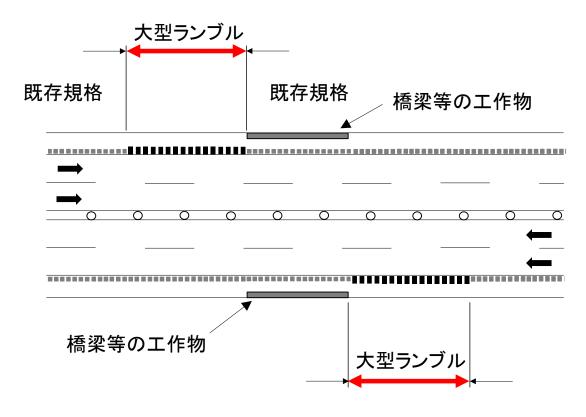
設置箇所

軽車両の通行が制限されている自動車専用道路に限定

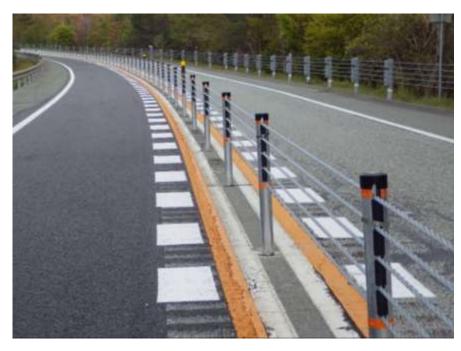
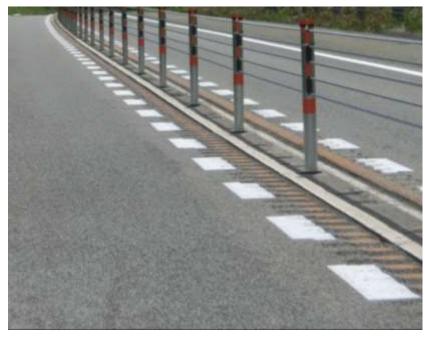
浜田道(旭IC~浜田IC)

道央道(黒松内JCT~豊浦IC)

平成29年度以降、高速道路暫定2車線区間にレーンディバイダーとして設置されたワイヤロープ式防護柵は、設置直後から接触事故が多発し、ネクスコ西日本、ネクスコ東日本では減速マーキング、反射材、ランブルストリップスを試行設置。令和元年度からランブルストリップスを設置していない新直轄暫定2車線区間にワイヤロープ式防護柵の試行導入が始まるので、ランブルストリップス設置効果を検証したい。

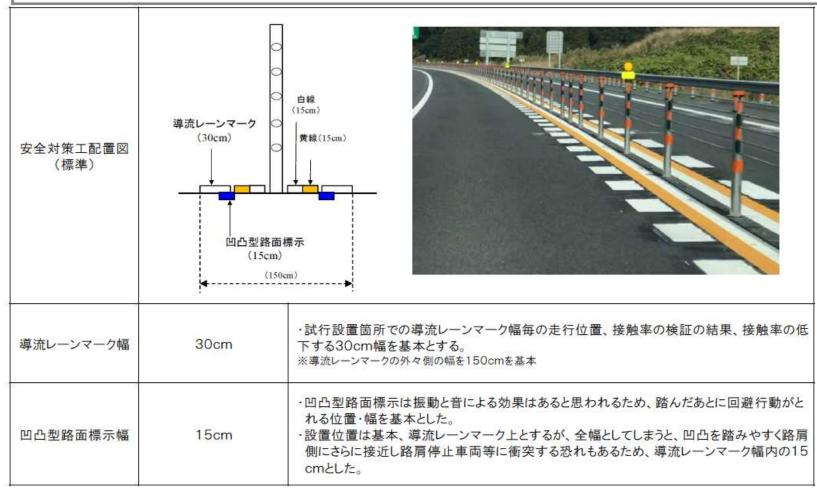
ワイヤロープ接触率低減の取組状況(1)※

〇試行検証時に接触率の低減が確認された導流レーンマーク及び凹凸型路面標示を標準で設置

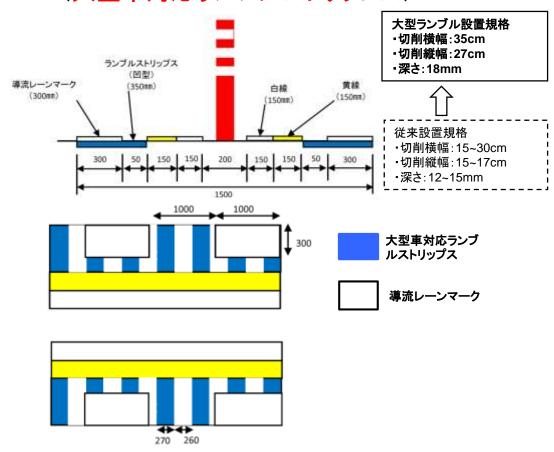
大型車対応ランブルストリップス設置規格

○警告効果が高い凹凸路面標示

(大型車対応ランブルストリップス)
