# メンブランパッチを用いた RGB色相による潤滑油診断技術

土研新技術ショーケース 2024 in 名古屋  
令和6年12月12日

国立研究開発法人 土木研究所 寒地土木研究所  
寒地機械技術チーム 永長 哲也

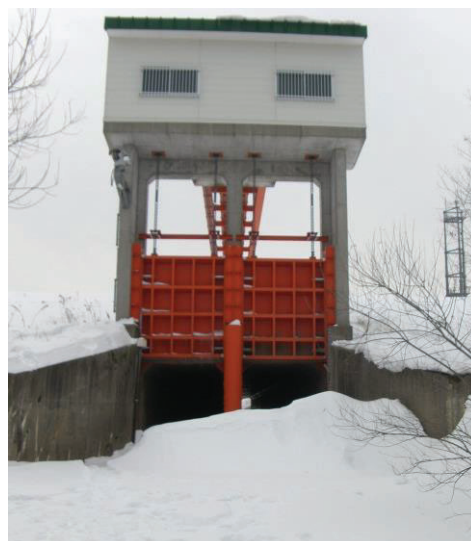
▲ 樋門設備全景（冬期間）

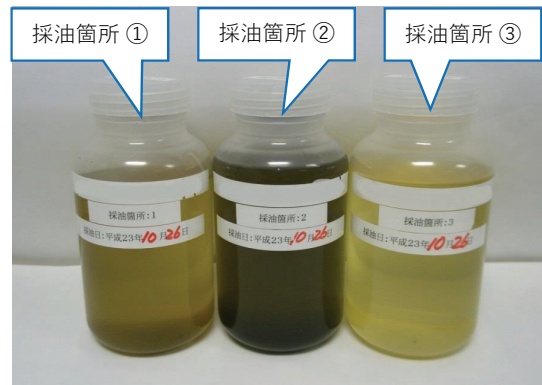
▲ 採油検体の例（平成24年度採油）

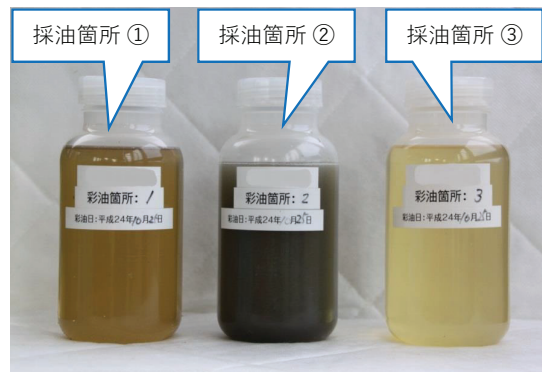
▲ 採油検体の例（平成25年度採油）

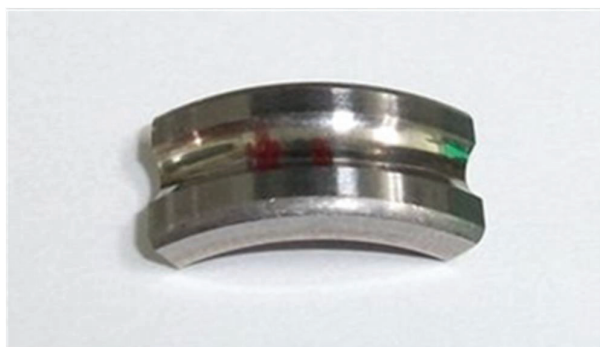
▲ ベアリング内輪部 (切断)

仮NAS16等級の樋門開閉装置に使用されているベアリング表面の傷状態について光学顕微鏡・電子顕微鏡により確認した。

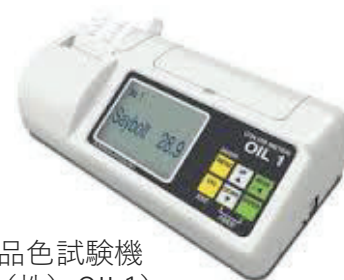
▲ 簡易型石油製品色試験機  
(日本電色工業(株) OIL1)

- 潤滑油の色は鉱油、合成油といった基油の種類や添加剤の種類によって製品ごとに異なる。
- 一般的には無色、黄色、褐色といった色合いとなり、その色はASTM色試験方法（JIS K2580）により判定される。

- 潤滑油の色はコンタミナント（油中の汚染物質）、混油や劣化などによって変化する。
- 簡易に計数汚染度を判別するため、計数汚染度とASTM色の関連を検証し、ASTM色による判断が可能か検討した。

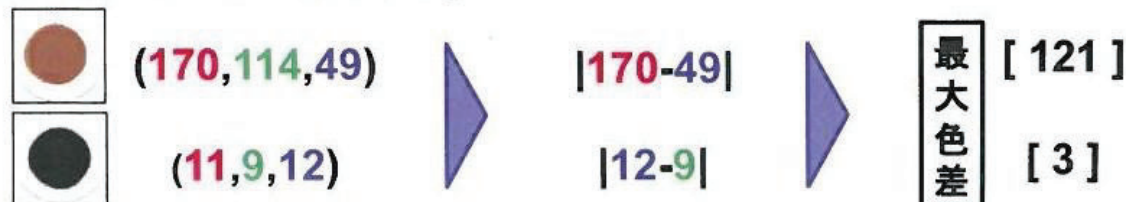
**最大色差: RGB値の2色間の値の差の最大差**

(MCD: Maximum color difference)

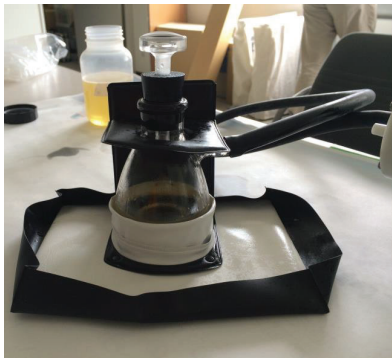
▲ メンブランパッチ

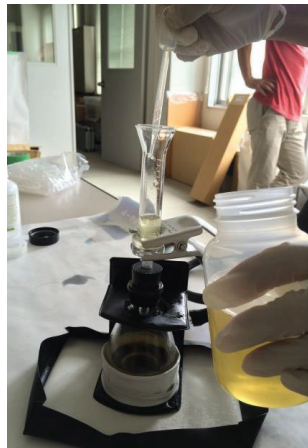
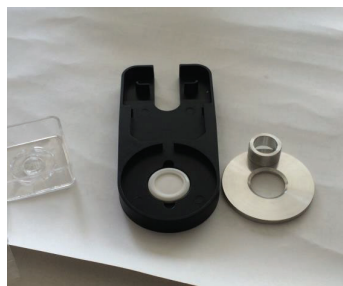
▲ メンブランフィルターをパッチにはめ込む。

◀ 潤滑油をポンプ（AC100V電源）により吸引濾過することにより、メンブランフィルターに不純物が捕集される。

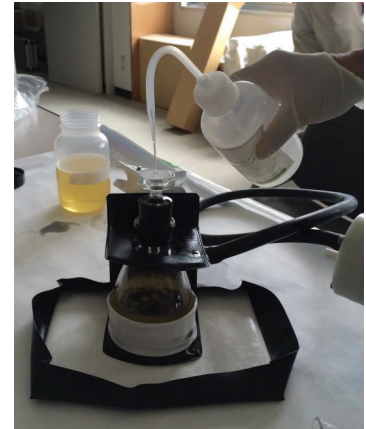
▲ エーテルで洗浄することで油分が流され、不純物だけフィルターに残る。

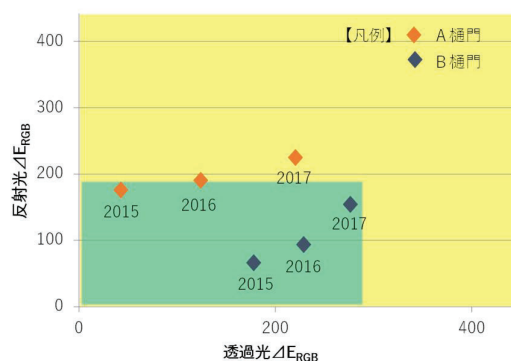
反射光と透過光それぞれのRGB値によって潤滑油の状態を点検現場にて1次スクリーングをすることが可能。定期的に計測することで傾向管理が可能となり、潤滑油の交換又は精密診断への判断指標として利用可能。

## ▲ メンブランパッチを用いたRGB色相による傾向管理の例
