# コンクリート構造物における表面含浸材 の適用手法

(国研)土木研究所

寒地土木研究所 耐寒材料チーム

### シラン系表面含浸材の施工における不具合事例防止策

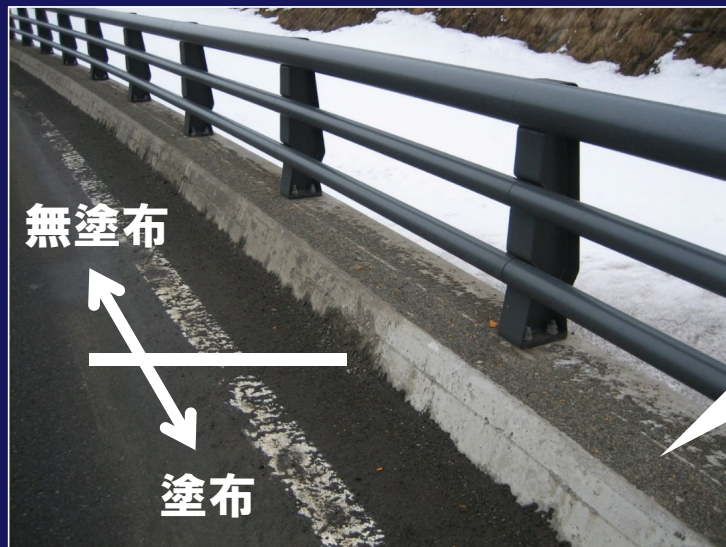
塗布1年後の地覆(北海道)

塗布効果を期待するには、  
シラン系表面含浸材を  
表層へ含浸させ、  
**吸水防止層**を  
**確実に形成させる**  
必要がある

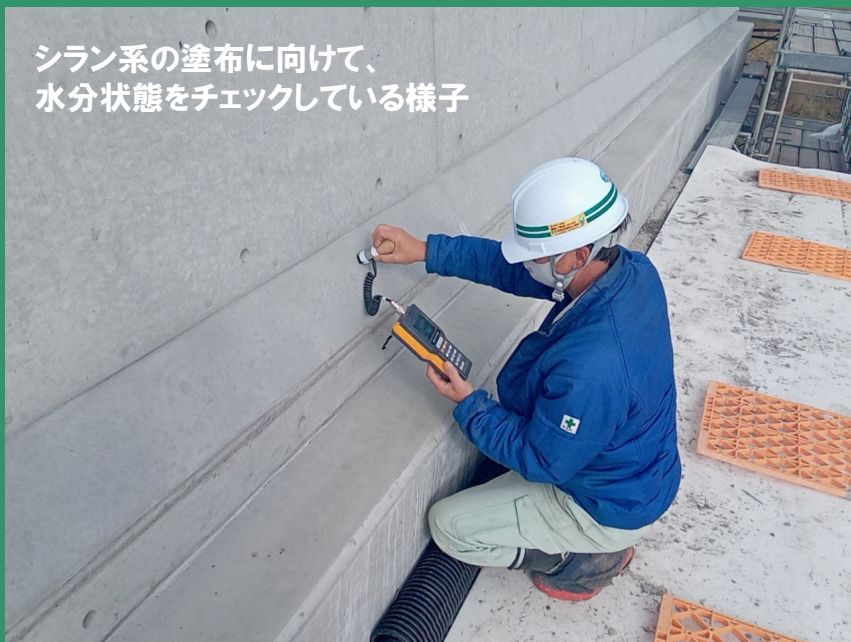
シラン系の塗布に向けて、水分状態をチェックしている様子

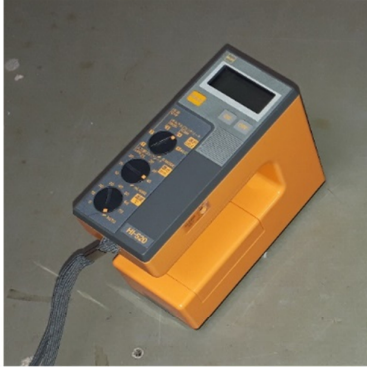
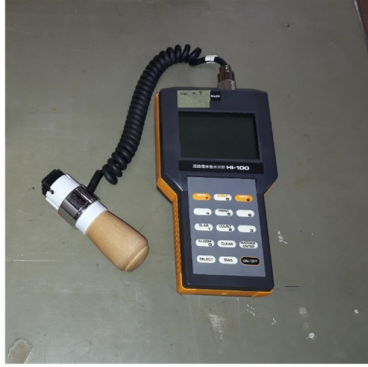
| 高周波容量式水分計 | 電気抵抗式水分計 |
| <p>電極は<br/>金属板</p> <p>表層の誘電率をもとに<br/>深さ0～4cmの水分状態を評価</p> | <p>電極は<br/>導電ゴム</p> <p>表面の電気抵抗をもとに<br/>表面近傍の水分状態を評価</p> |

| | 高周波容量式水分計で管理 | 電気抵抗式水分計で管理 |
|---|---|---|
| 見解 | <p><b>大きくばらつきやすい</b></p> <ul style="list-style-type: none"> <li>・コンクリート面に凹凸があり電極が密着しにくい</li> <li>・評価対象が深さ0～4cmで表面ではないため？</li> </ul> | <p><b>良好に対応→管理に適する</b></p> <ul style="list-style-type: none"> <li>・電極がゴムで、コンクリート表面に密着しやすい</li> <li>・表面近傍の水分状態を評価</li> </ul> |

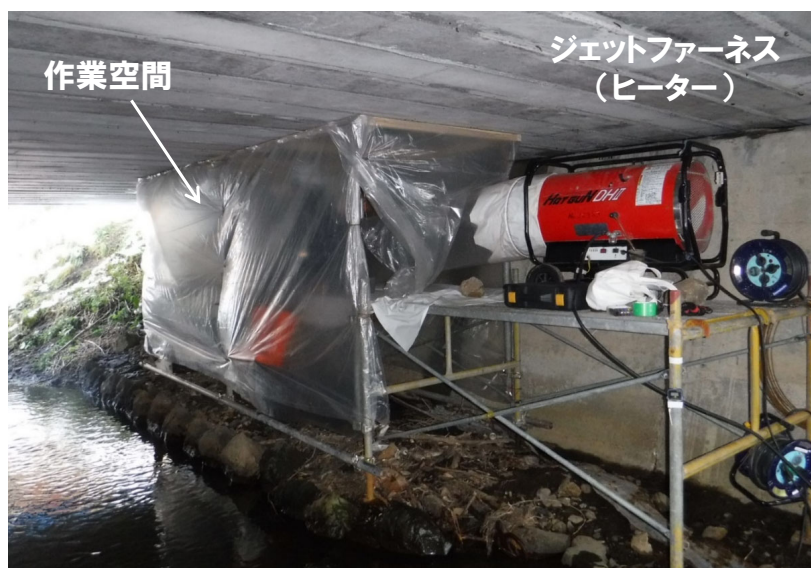
塗布前日に作業空間を加温した後、塗布を実施。  
さらに塗布後も加温を継続 → 吸水防止層の厚さ測定。

施工時の日中外気温は5℃、作業空間内は約40℃

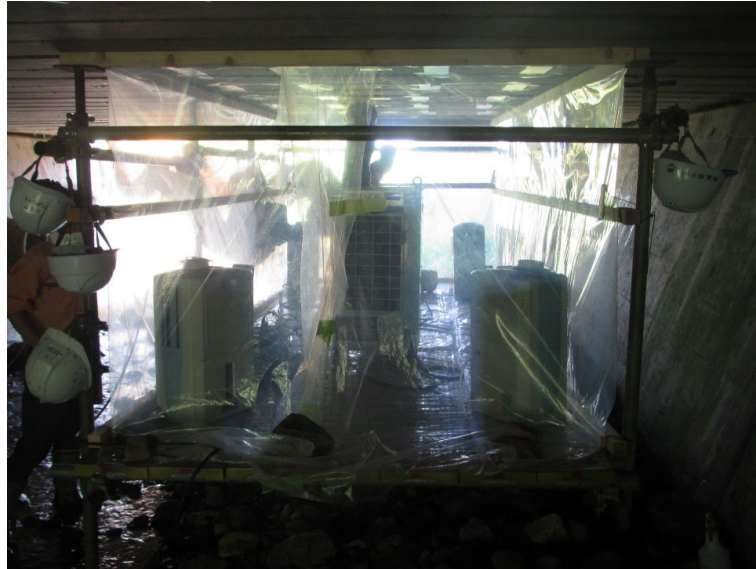
作業空間を除湿して塗布 → 吸水防止層の厚さ測定。

作業空間内に除湿機をいくつか設置  
(除湿能力0.54ℓ/h/m<sup>3</sup>)

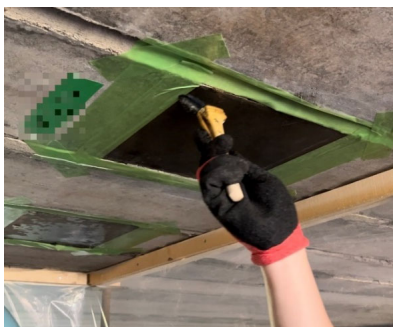
含浸が終了したら  
テープを剥がして水を噴霧

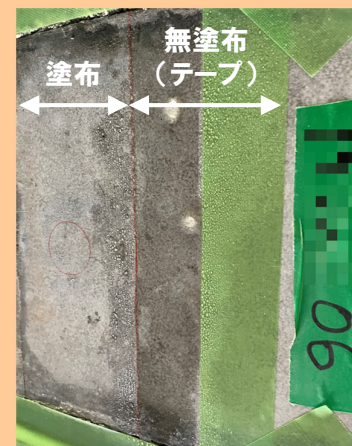
施工不良

無塗布範囲に撥水域なし

含浸していない疑いあり  
詳細確認(コア)や再施工を検討
