超音波によるコンクリートの 凍害劣化点検技術（表面走査法）

国立研究開発法人 土木研究所 寒地土木研究所
寒地保全技術研究グループ 耐寒材料チーム

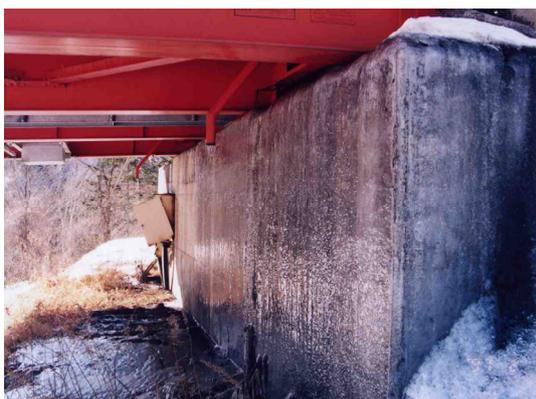
水の供給と凍結融解を受けている状況

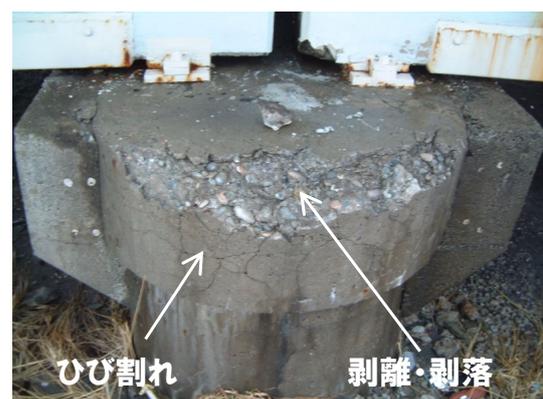
ひび割れ

剥離・剥落

凍害を受けたコンクリート

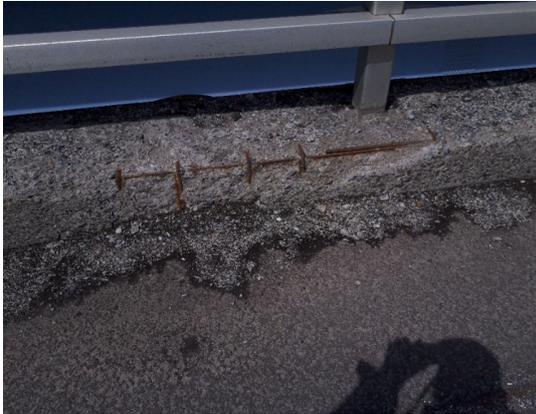
道路橋地覆

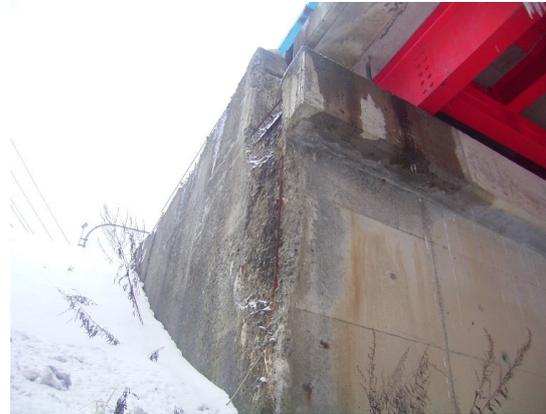
橋台

※ かぶりが消失(剥離・剥落)するとともに、
既存コンクリート部の塩化物イオン侵入抵抗性も低下している¹⁾。

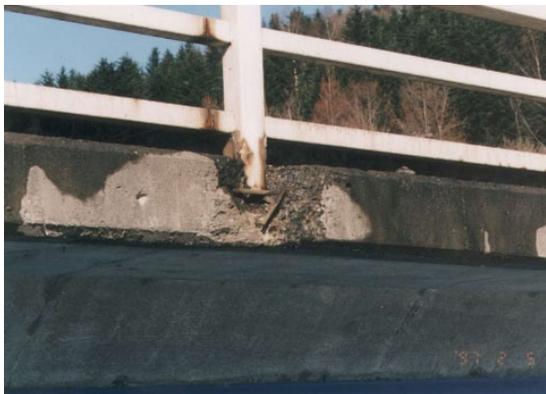
高欄支柱の露出
(高欄としての機能が消失)

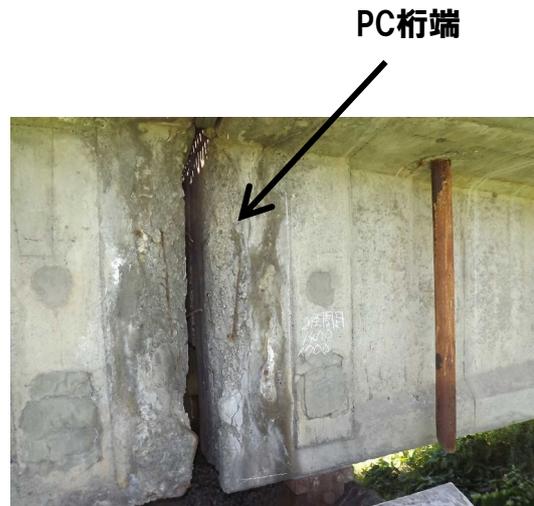
PC定着部への影響
(桁の耐力低下の進行が懸念)

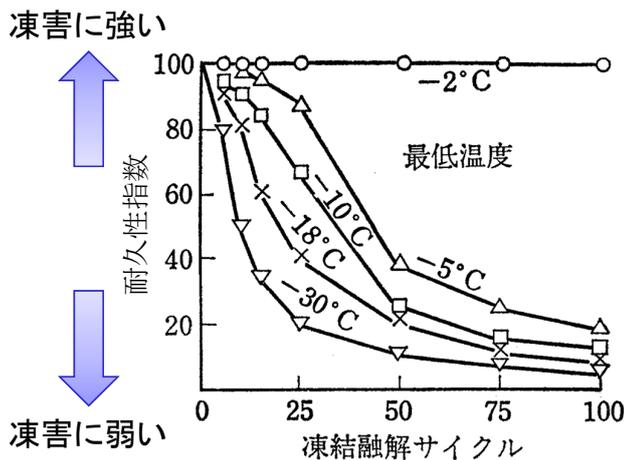
凍害に対する最低温度の影響²⁾

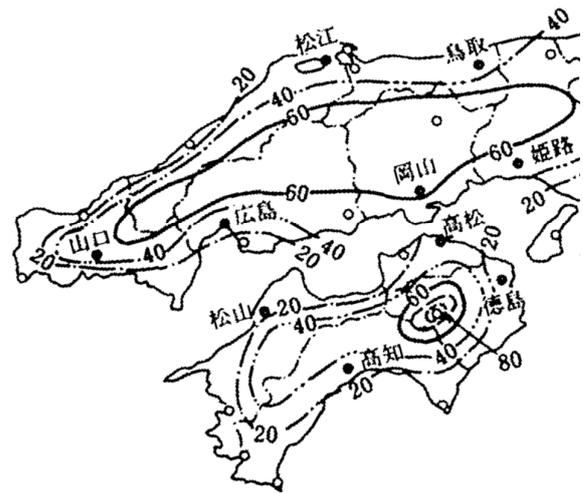
年間の凍結融解日数（気温・日射を考慮）³⁾

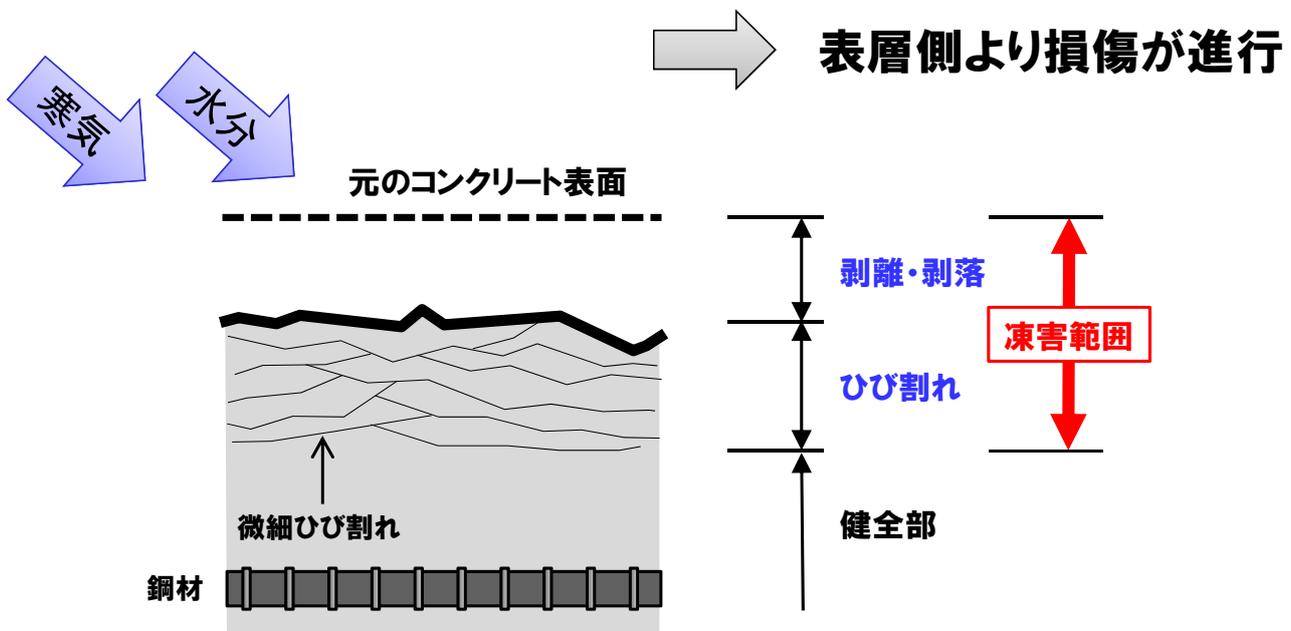
凍害を受けたコンクリートの概念

剥離深さはデプスゲージやノギス等で把握できるが、
凍害調査では、ひび割れを含めた範囲(赤色)の評価が大切。

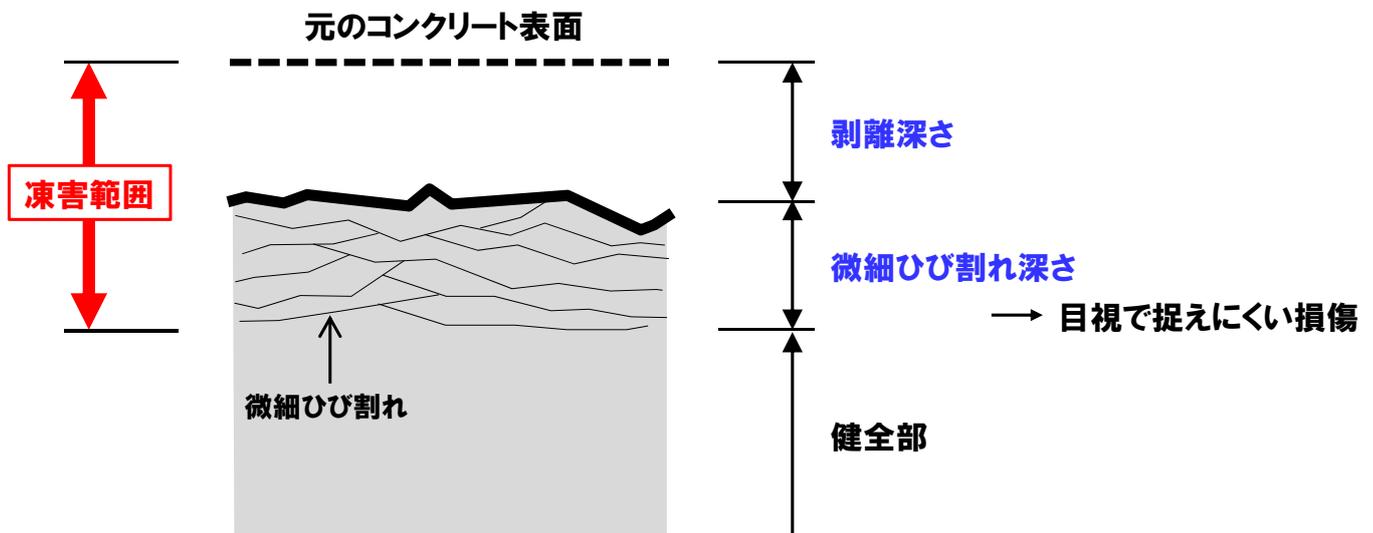
一般的な凍害調査

コアを採取して超音波伝播速度を測定し、深さ方向の相対動
弾性係数を求め、凍害の程度や範囲を評価。

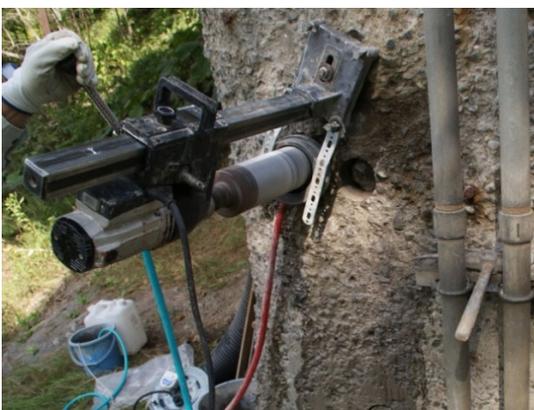
コア採取

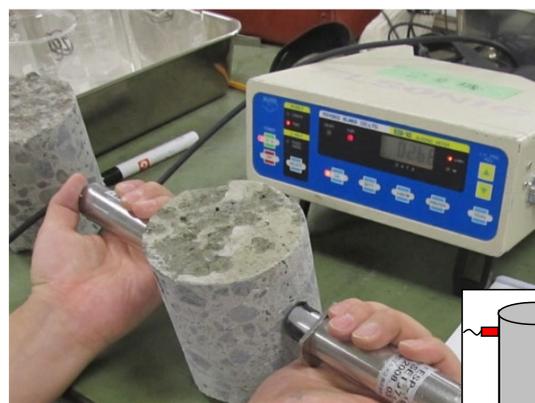
超音波伝播速度測定

※ 凍害による微細ひび割れが多いほど、
超音波伝播速度は遅くなり、相対動弾性係数が小さくなる。

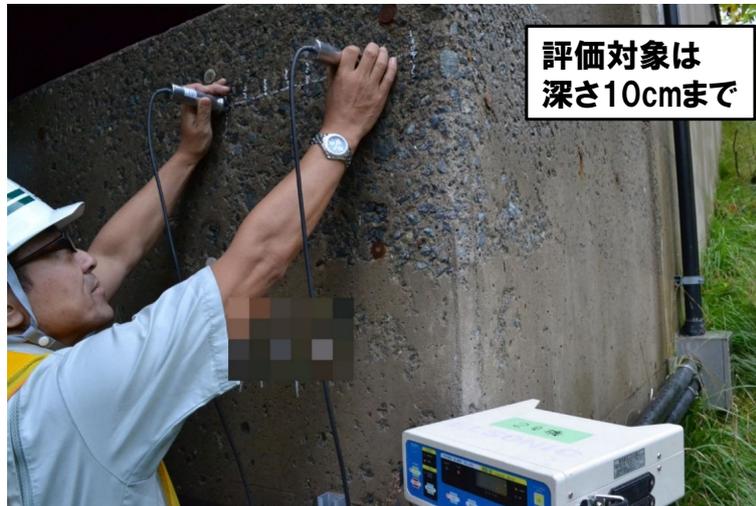
コンクリート表面に超音波の発・受振子をあてることにより、凍害の程度・範囲を非破壊で推定する技術。

表面走査法による調査状況

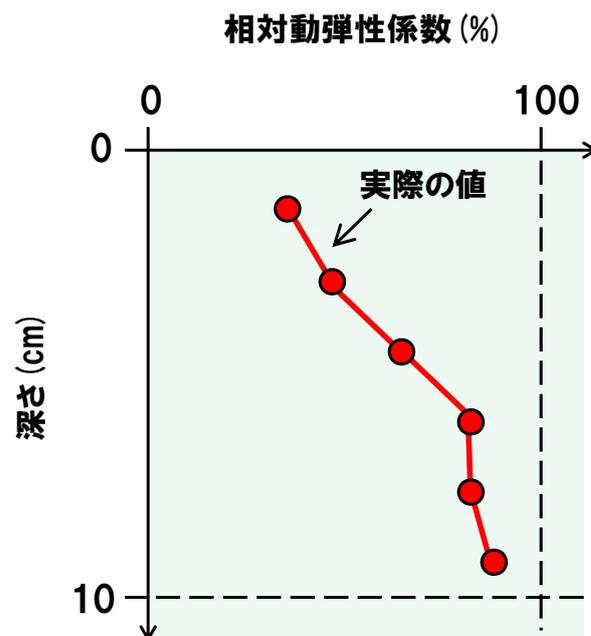
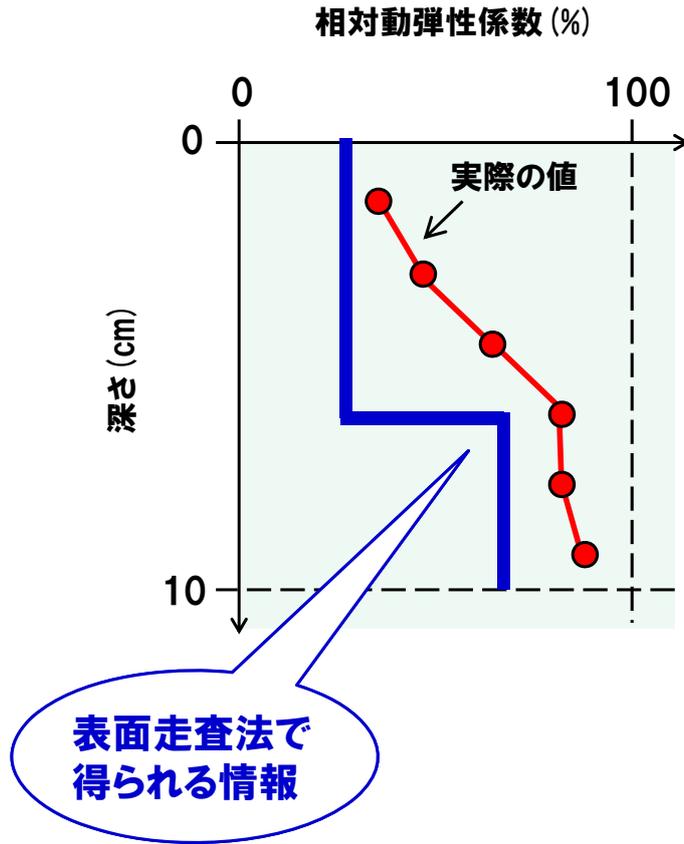
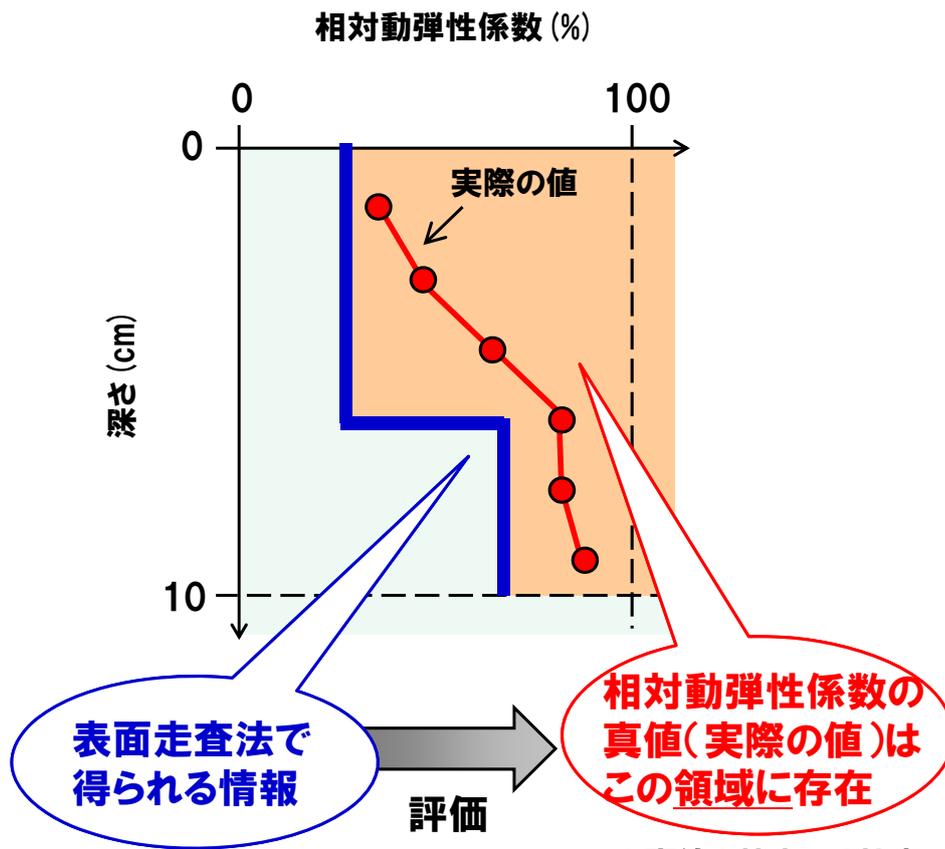
表面走査法から得られる情報

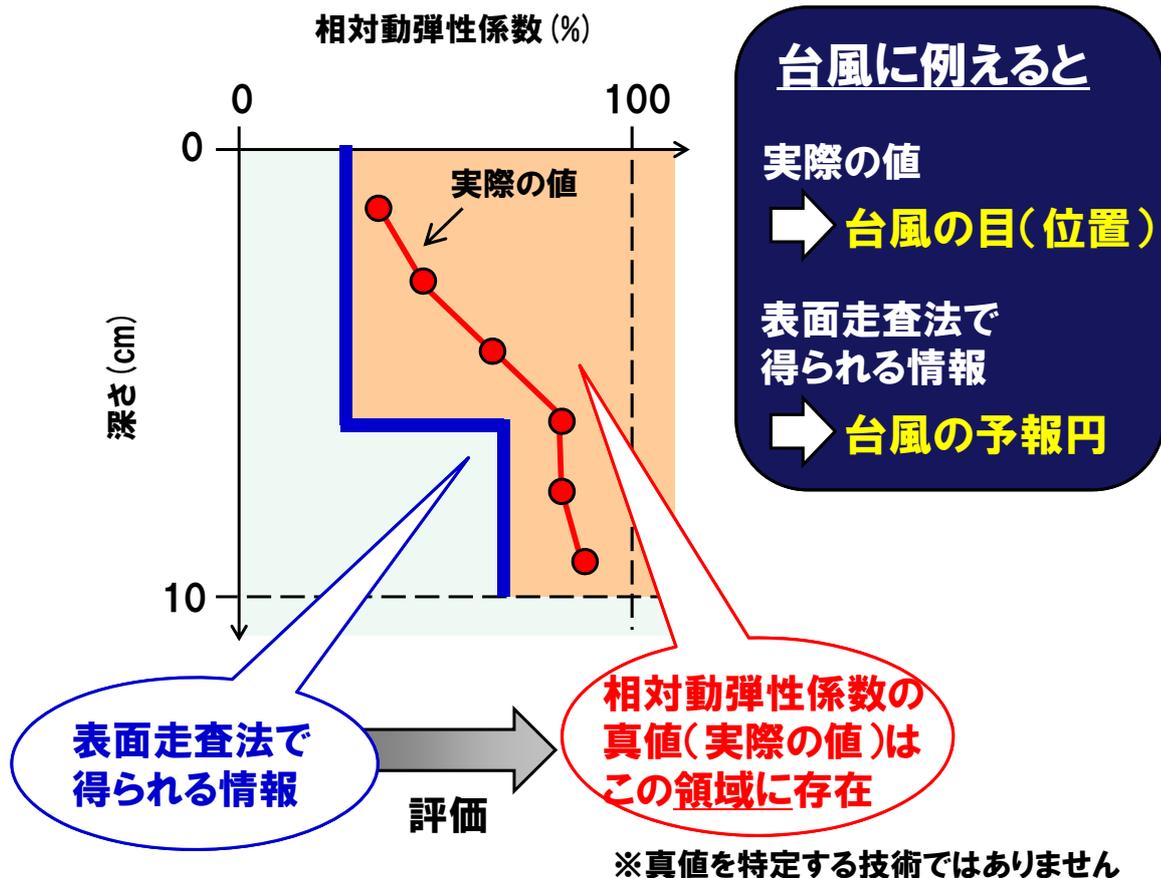
表面走査法から得られる情報

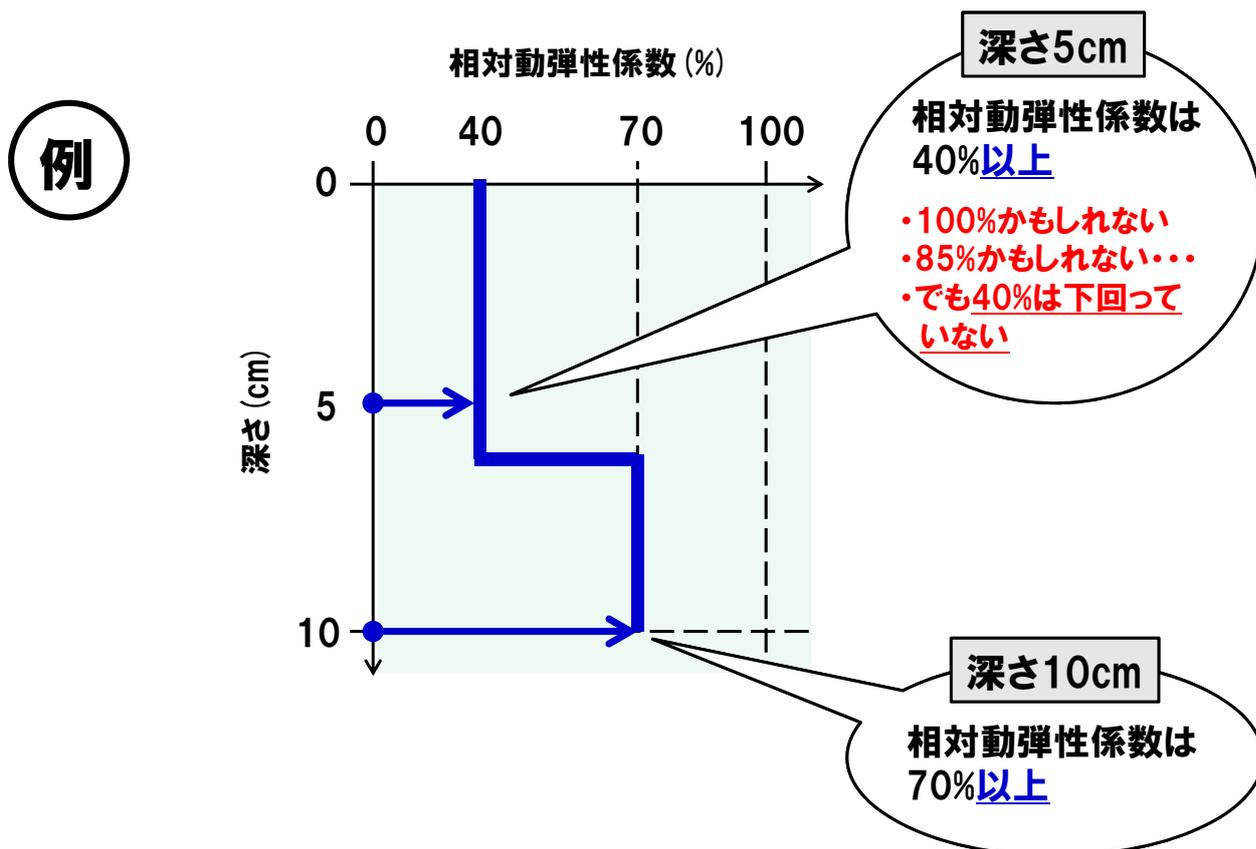
表面走査法による測定結果の解釈方法

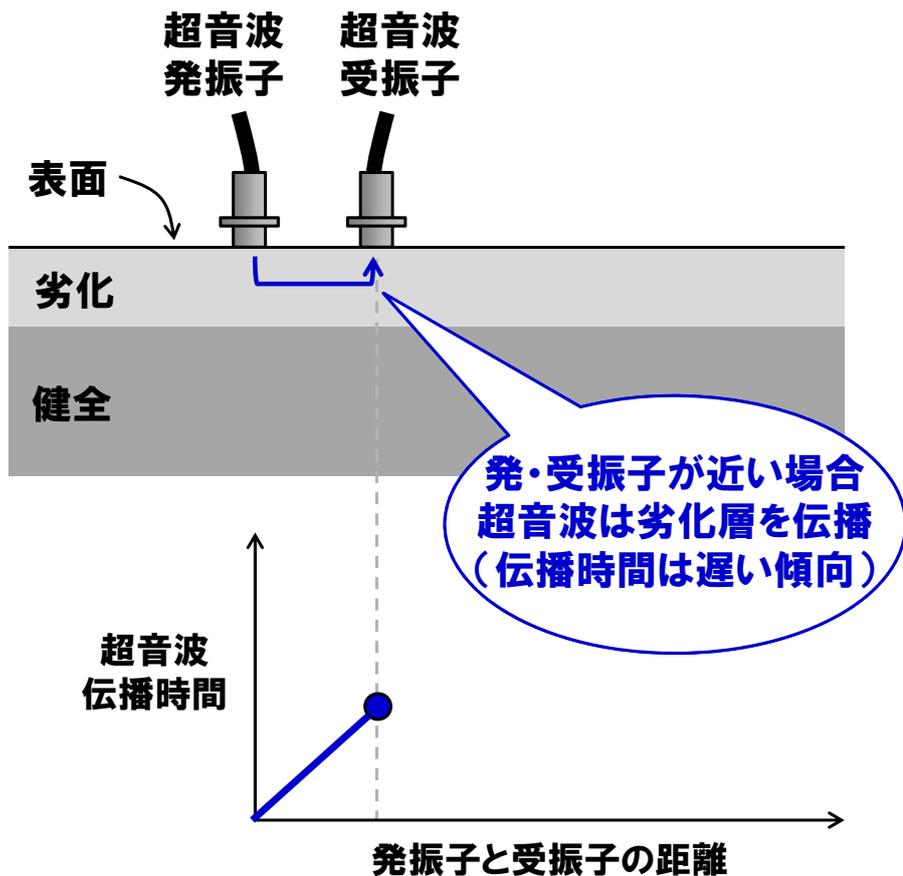
表面走査法による診断の仕組み

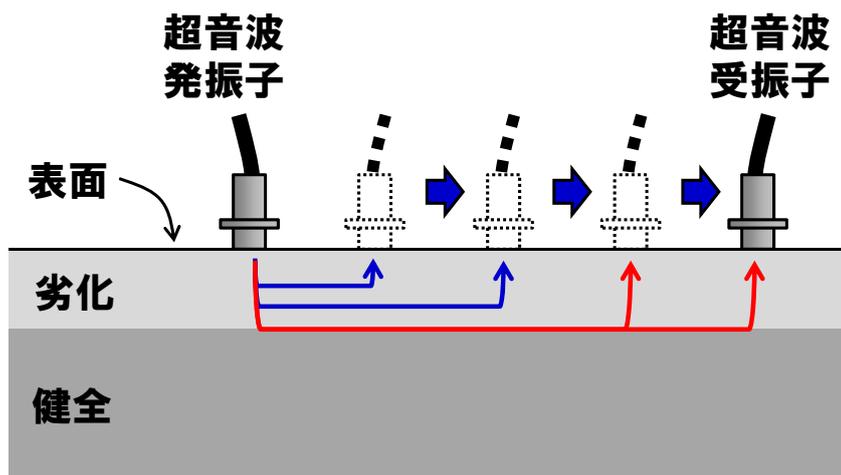
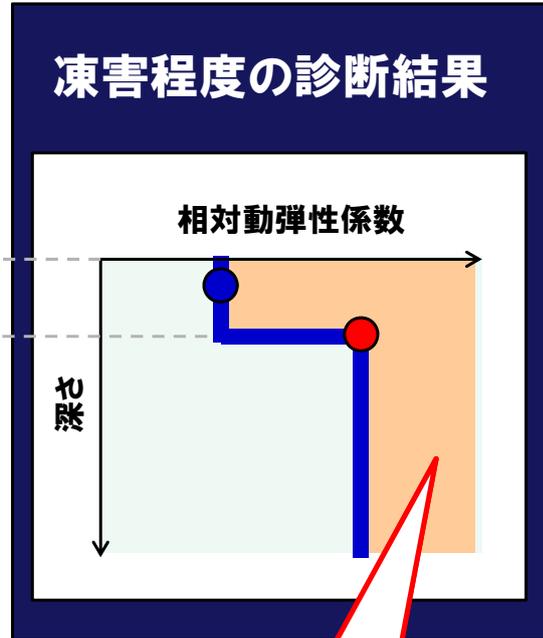
相対動弾性係数の真値(実際の値)はこの領域に存在

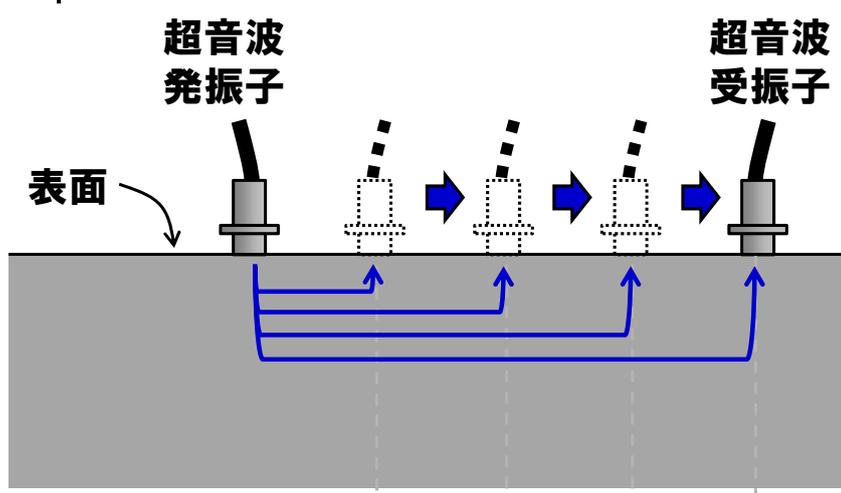
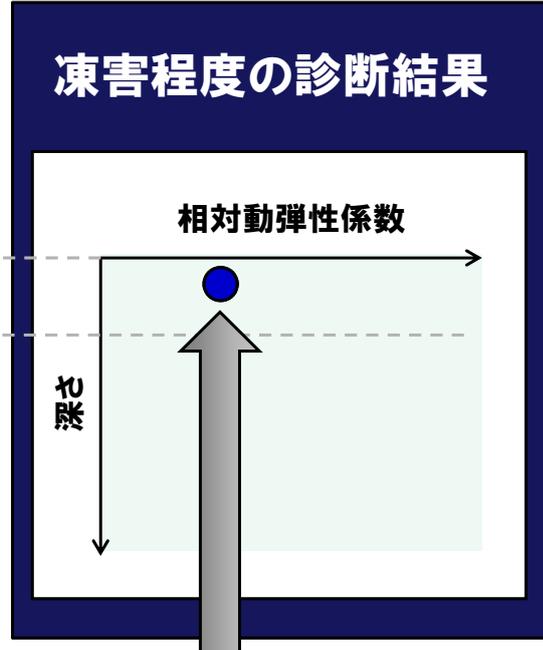
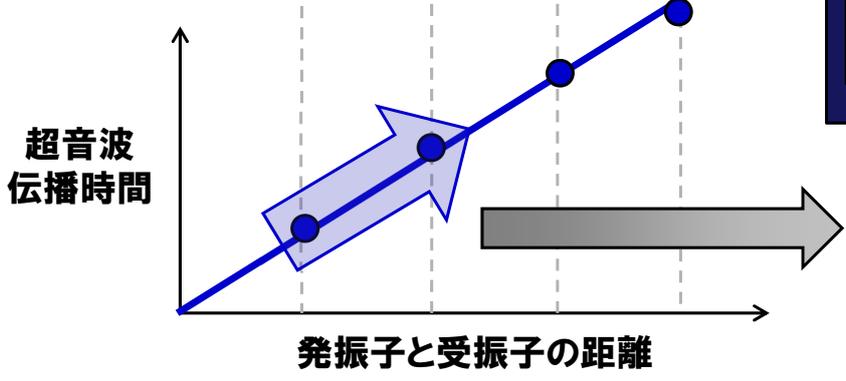
発・受振子間の距離と伝播時間の関係が上凸状の折れ線にならないケース(1)

全体的に劣化or健全(表層・内部の品質差なし)

原点から折れ線までの勾配から、表層の品質を評価

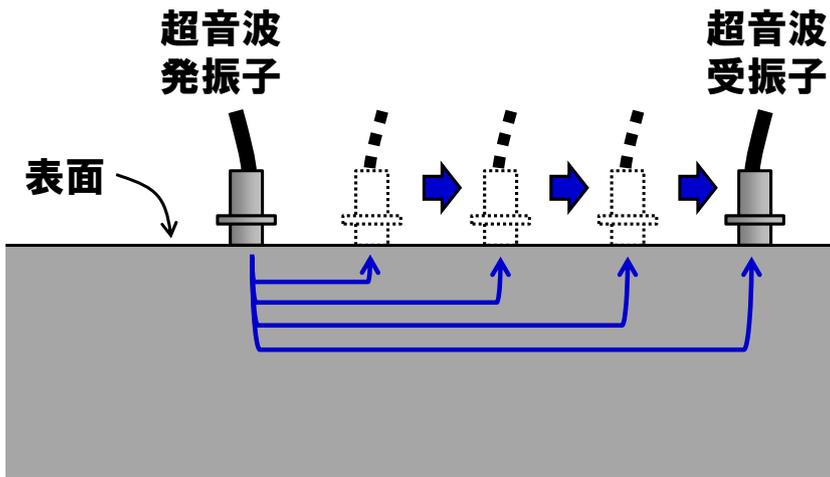
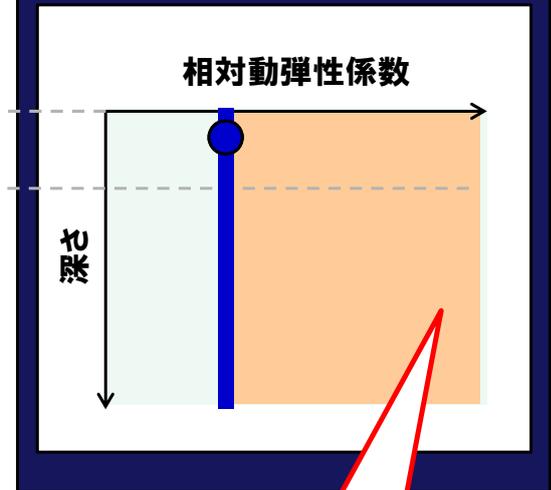
凍害程度の診断結果

相対動弾性係数の
真値(実際の値)は
この領域に存在

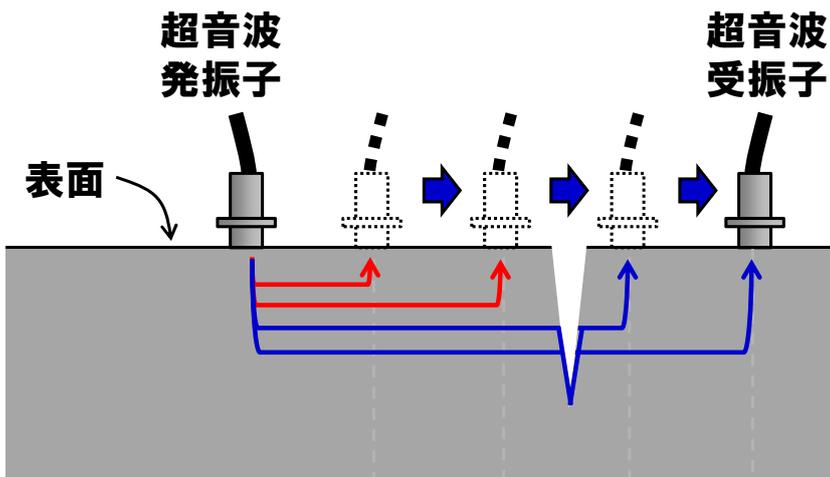
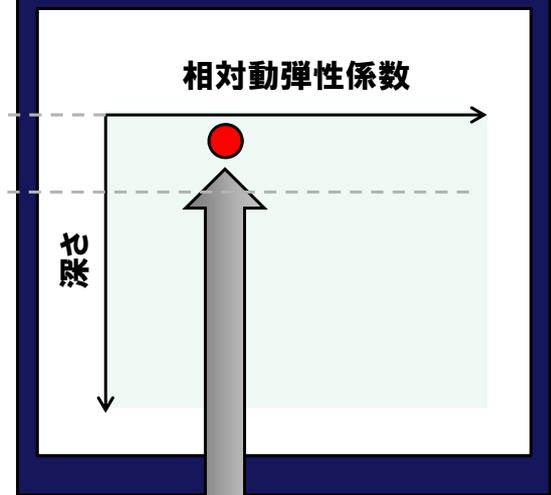
凍害程度の診断結果

原点から折れ線までの
勾配から、表層の品質を
評価

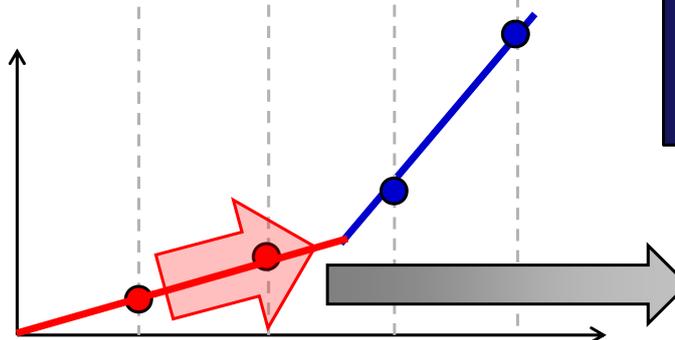
超音波伝播時間

発振子と受振子の距離

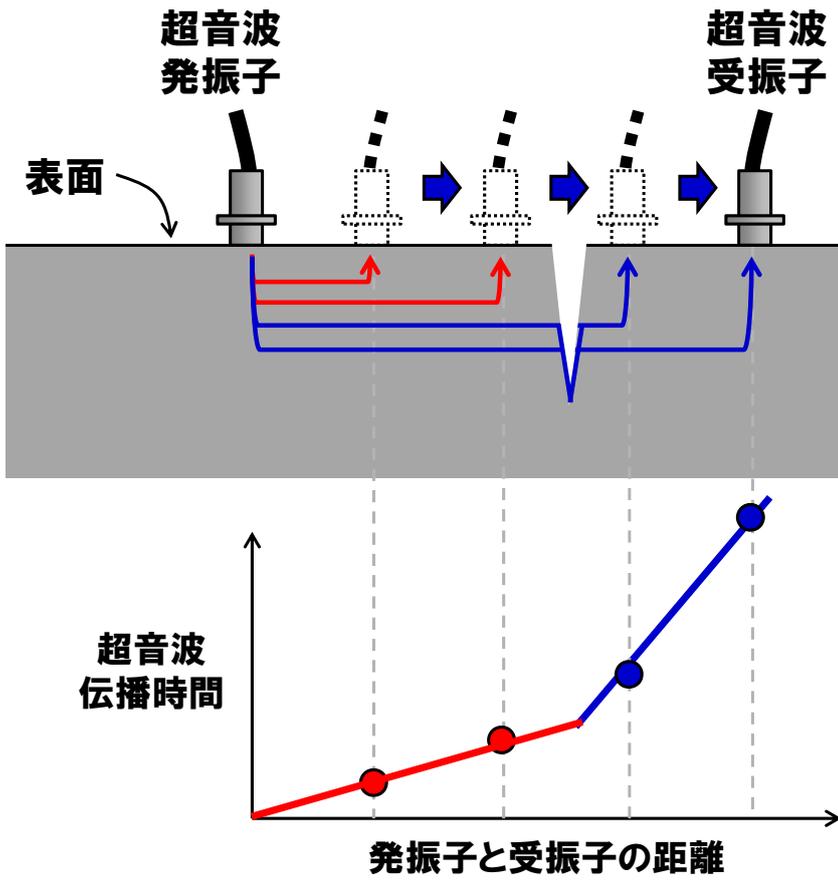
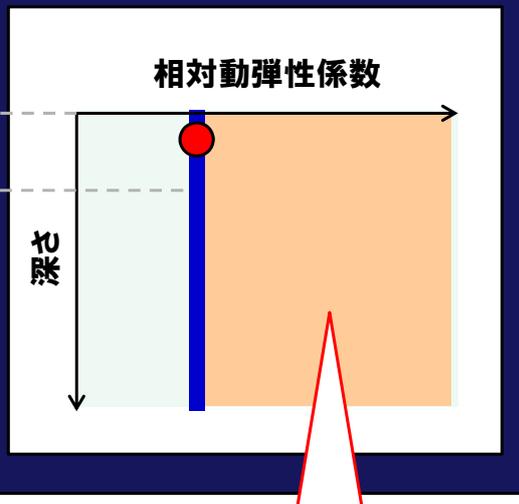
全体的に健全だが、一部にクラックあり

凍害程度の診断結果

相対動弾性係数の真値 (実際の値)は、この領域に存在

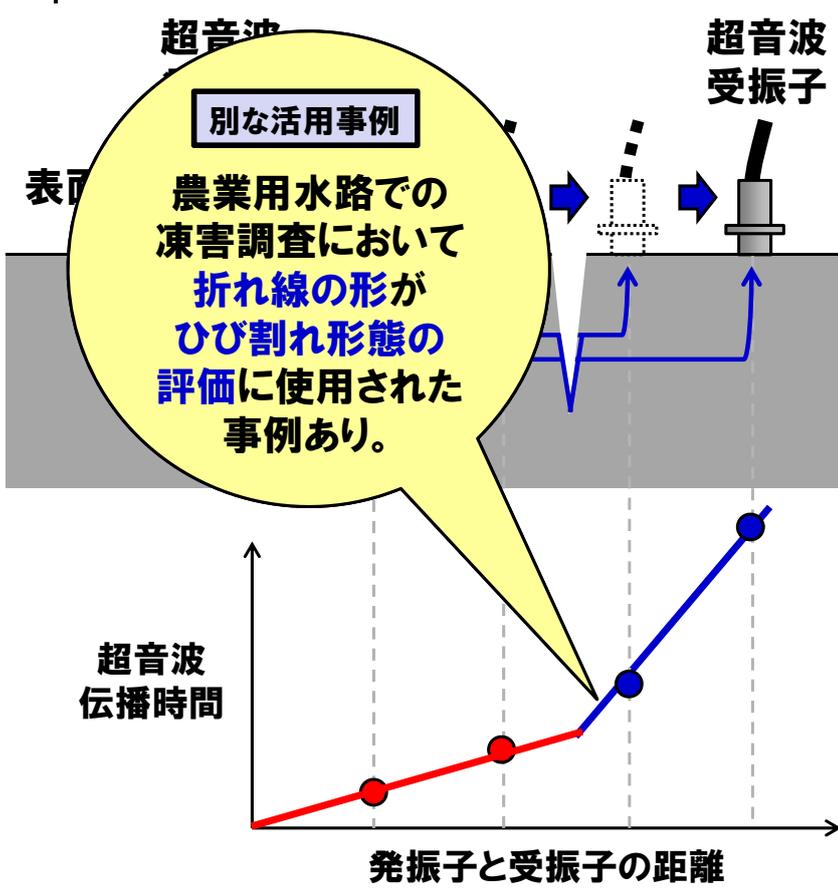
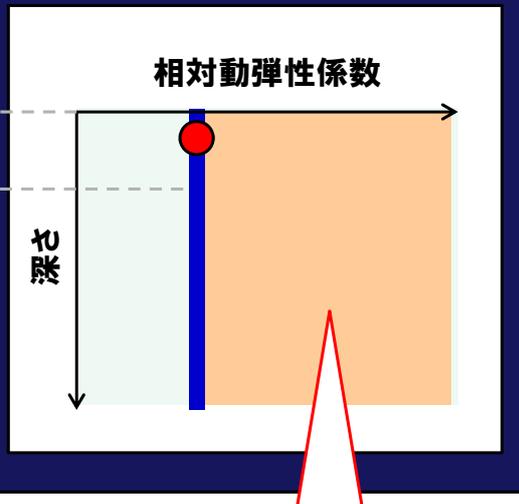
全体的に健全だが、一部にクラックあり

凍害程度の診断結果

相対動弾性係数の真値 (実際の値)は、この領域に存在

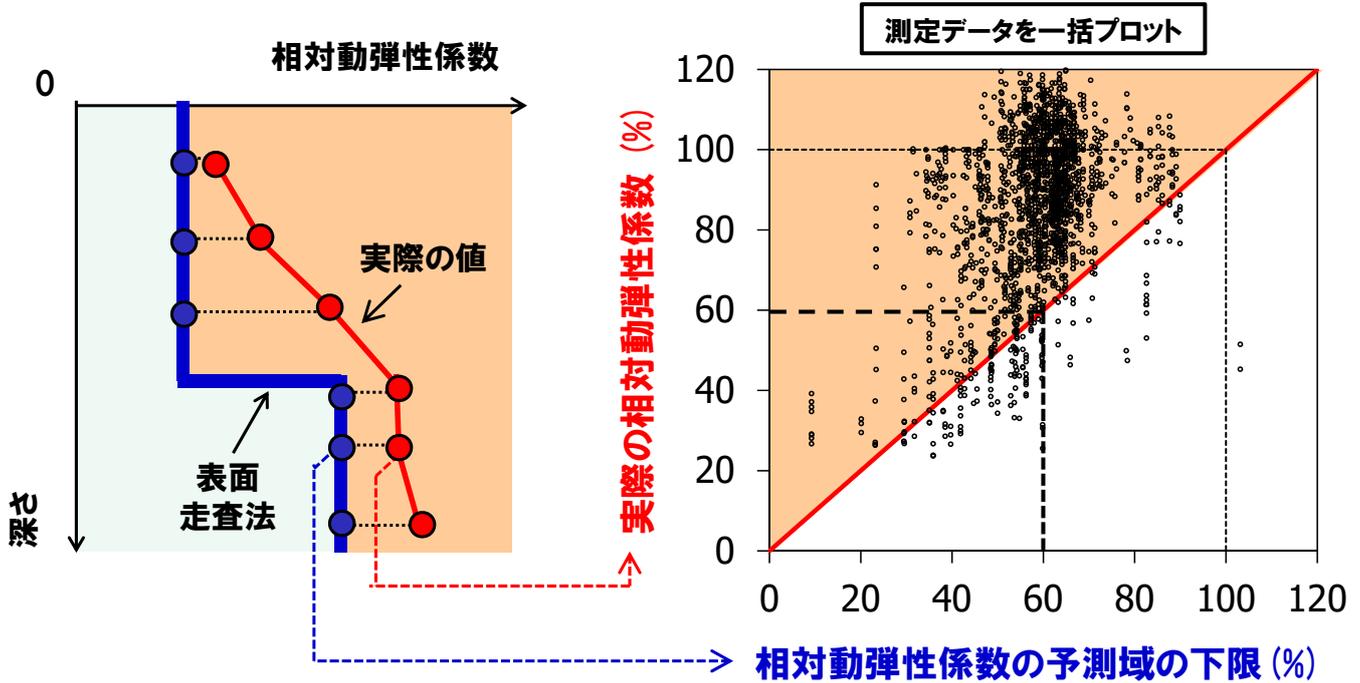
表面走査法の結果と実際の相対動弾性係数を同じ深さ同士で比較。

多くのデータがオレンジ域にプロット → 真値の存在域を適切に評価できている

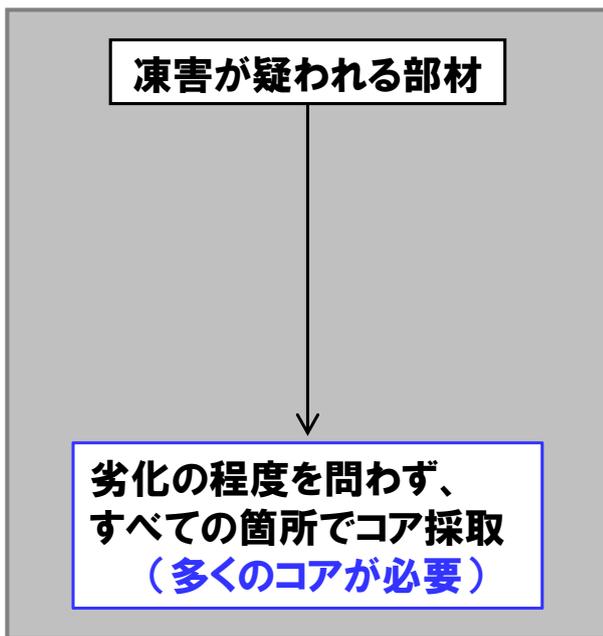
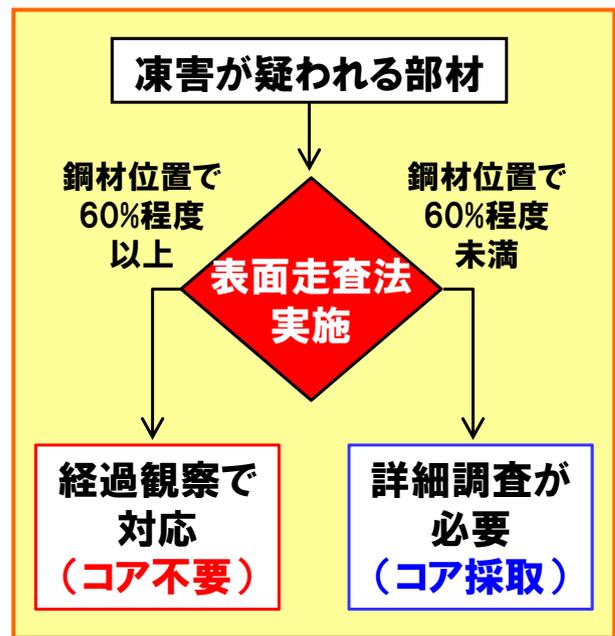
現状

表面走査法を適用

調査箇所を絞り込める！
部材損傷の最小化、
作業の省力化が期待！

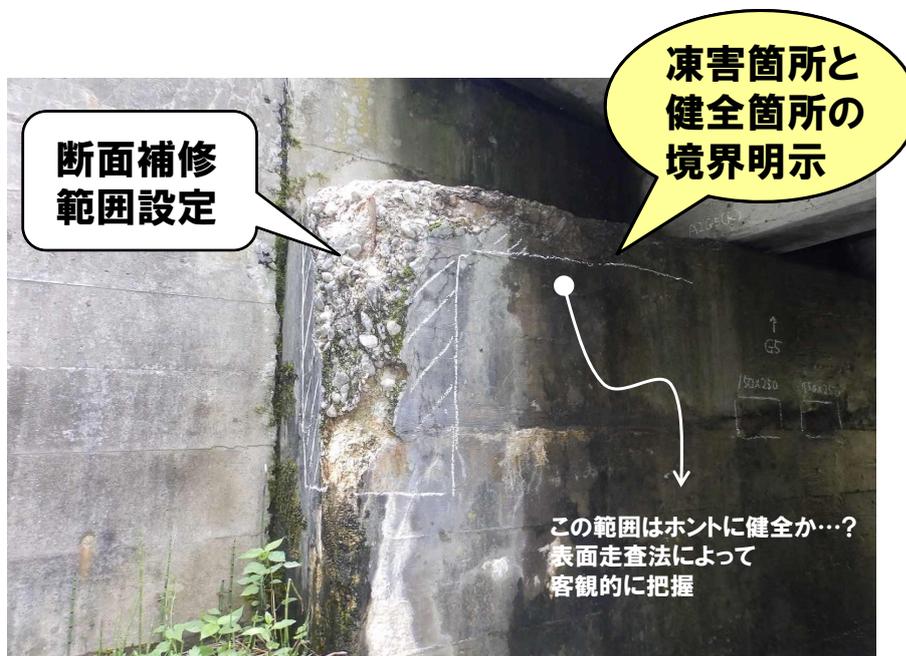
例) 凍害劣化の断面補修に際しての、劣化範囲と健全範囲との境界の明示
