土研新技術ショーケース
2025 in 福岡

写真計測技術を活用した斜面点検手法

国立研究開発法人 土木研究所
寒地土木研究所 防災地質チーム
上席研究員 ^{あぐい}日外 勝仁

写真計測技術を活用した斜面点検マニュアル(案)

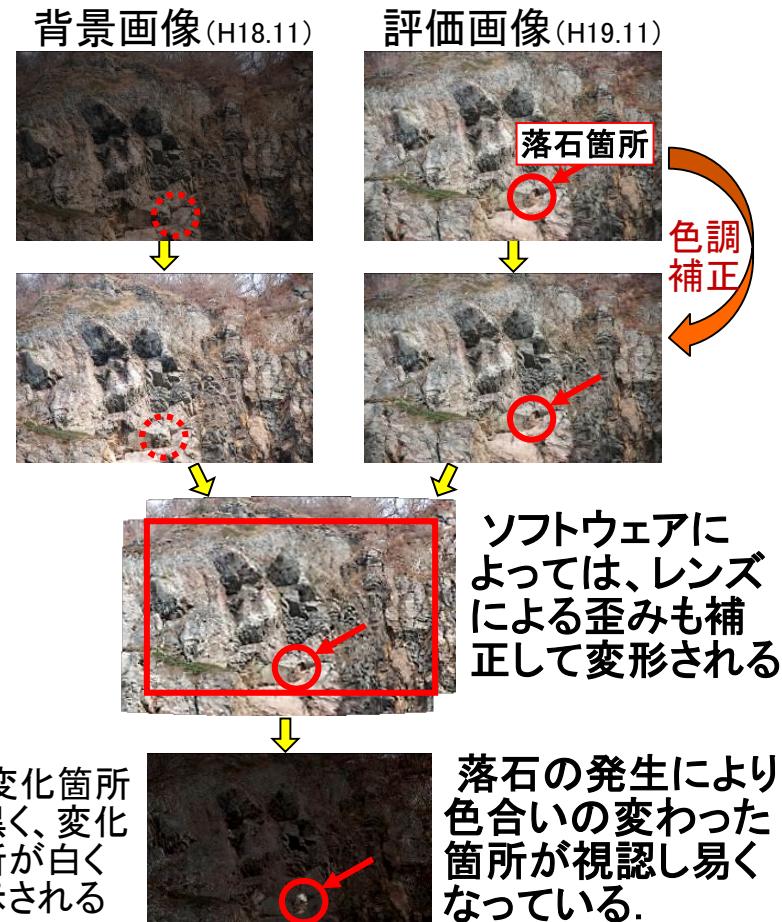
＜背景差分法とは？＞

- UAV(ドローン)撮影した斜面の点検写真を**背景差分法**を用いて以前の写真と比較し、**変化箇所を抽出する方法**

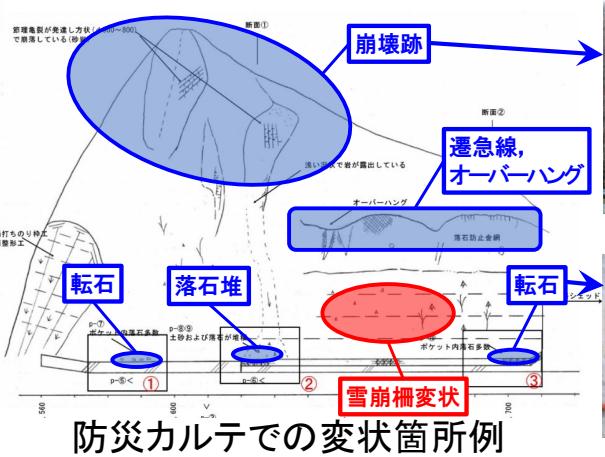
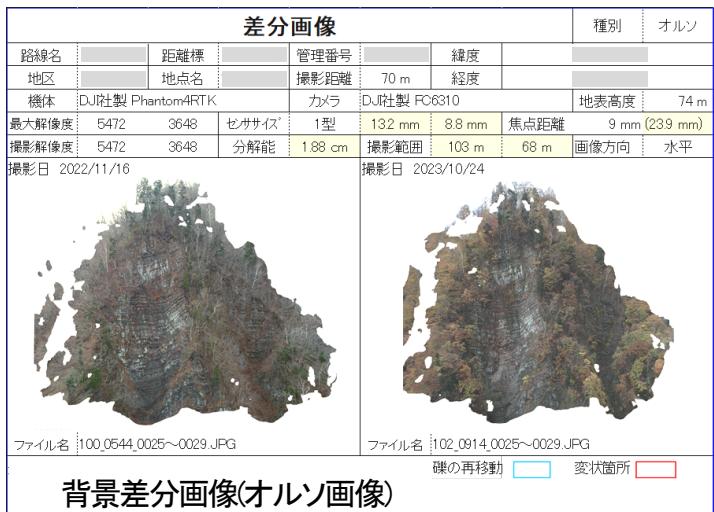
防災カルテでの変状箇所例

露岩部の崩壊(50cm) UAV撮影[露岩部]
擁壁背面の転石(10cm) UAV撮影[擁壁背面]

防災カルテ点検箇所における試行例[落石・岩盤崩壊]
