雪崩・地すべり 研究センターたより

季刊・第44号
2008・3月発行

Snow Avalanche and Landslide Research Center Erosion and Sediment Control Research Group

主な記事 2007-08 冬期雪崩発生状況・地すべり防止施設点検学習会・研究発表・思い出【研究ノート】・中越地震地震地すべり地で新たな地下水調査・2007-08 冬期雪崩現地観測状況
新規研究課題の紹介・ミコシユ 教授来所・新潟県土木部長より御礼状

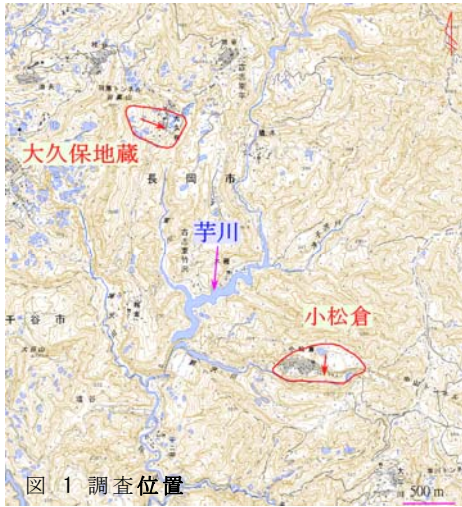
図 1 調査位置

中越地震によって不安定化した地すべり地において、地すべり対策が検討されていますが、激甚な地震により「水みち」が変わったともいわれています。このため、北陸地方整備局湯沢砂防事務所のご協力のもと、受託により、大久保地蔵地すべり地、研究交付金により小松倉地すべり地（図 1）を対象として、地すべり地の地下水状況を的確に把握するため

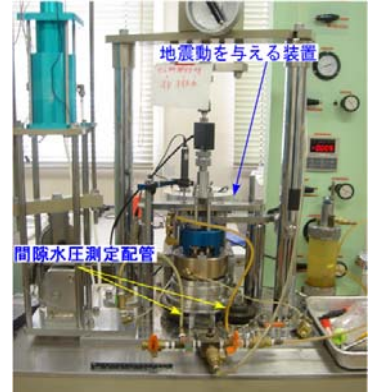
写真 1 動的リングせん断試験機

中越地震では、従来事例がないとされた地震による再滑動地すべりが、数多く発生しました。これらは地震により斜面内土中における間隙水圧の上昇による、土の強度の低下が主たる要因と考えられます。当センターでは、リングせん断試験機に新たにダイレクトドライブモーターを用いた地震力载荷装置を取り付け、地震時の斜面内の工学的な現象が再現可能な動的リングせん断試験機（写真 1）に改造しました。本年度は、湯沢砂防事務所からの受託により、中越地震で発生した泥岩系の西種芋原、シルト岩系の東竹沢の地すべり地におけるすべり面付近の試料を用い、地すべり斜面の深い部分と浅い部分（土かぶり圧である垂直荷重を設定）での地震時の強度特性を明らかにする試験を実施しました。

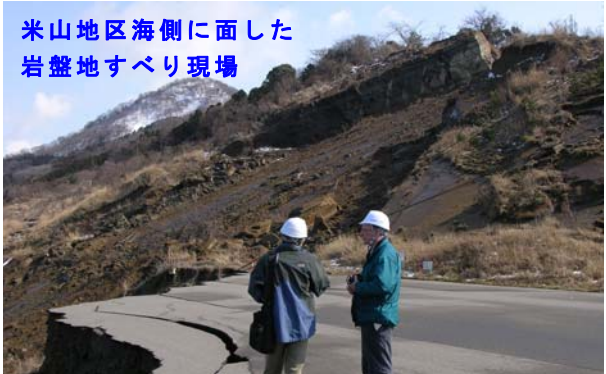
米山地区海側に面した岩盤地すべり現場

スロヴェニア共和国のリュブリャナ大学土木・測地工学部副部長で、国際学会インタープリメントの理事兼学術委員長を務める Matjaz MIKOS 博士が、新潟大丸井英明教授のご紹介で、3月7日に当センターを訪問されました。中越沖地震によって発生した米山地区及び青海川地区地すべりの現場を調査し、センターでは施設見学後、当センターが取り組んでいる地震時地すべりの挙動などについて意見を交換しました。

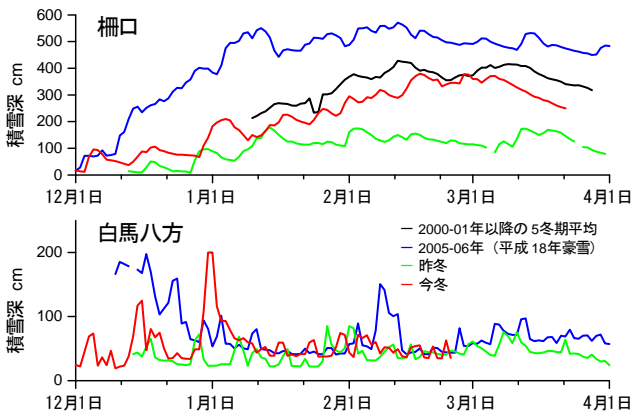
図1 日最深積雪の推移

柵口地区の山麓局(520m)及び白馬八方地区の山頂局(1,680m)に設置した気象観測点の日最深積雪深の推移を、豪雪年、少雪年ともに示しました(図1)。

柵口の積雪深は、12月末から2月下旬にかけて徐々に増加し、2月中旬に380cmに達し、平均よりやや少ない程度でした。また、白馬八方は強風により積雪の移動が著しく、積雪深からただちに降雪量の変化を推定できませんが、年末頃に顕著な大雪がみられました。

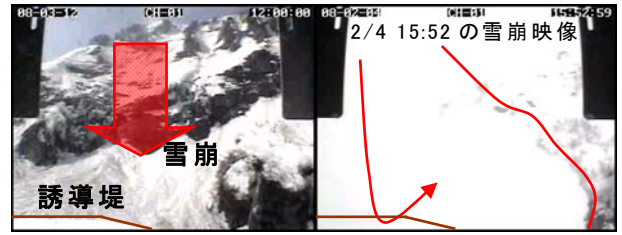
図3 柵口雪崩斜面の様子(左)と2月4日の雪崩映像(右)

2月4日に発生した雪崩は、雪崩誘導堤に衝突・飛散し、高さ14mに設置した映像観測用カメラまで及んでいます(図3)。速度は15m/s程度と推定され、視界が悪く詳細はわ

かりません。誘導堤に設置した圧痕板を回収後、衝撃圧を算出する予定です。

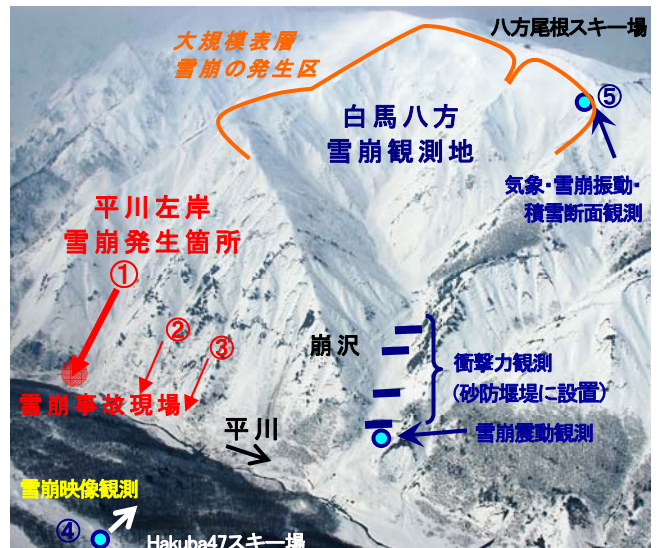
なお、12月18日午前10時45分頃に白馬八方観測地に隣接する平川左岸において、3箇所雪崩が発生し、工事道路を走行中の重機1台が巻き込まれました(写真①)。

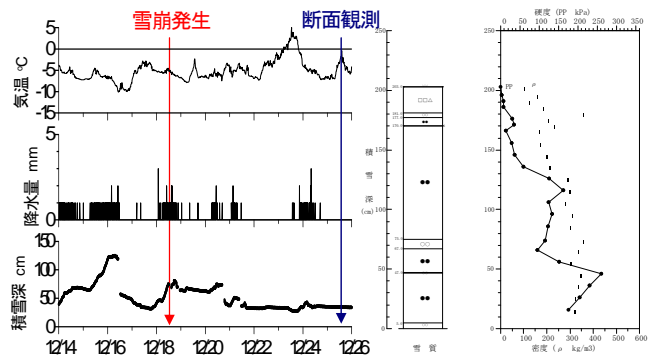
当センターの実施している山頂部観測点(写真⑤)の気象と25日に実施した積雪断面観測の結果を分析しましたが、雪崩発生原因と考えられる弱層は確認されませんでした。

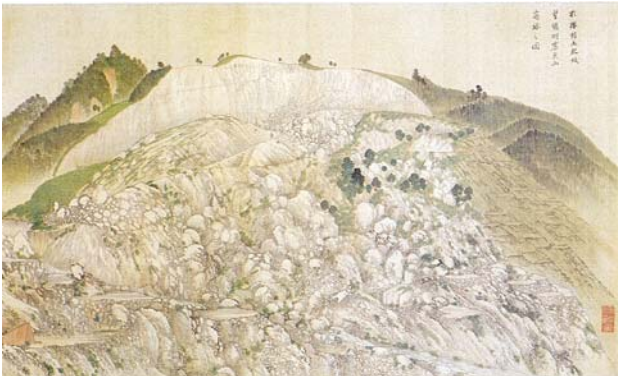
善光寺地震における地すべり発生状況を詳細に記録した青木氏絵図(桜村土肥坂望たたら村)
