雪崩・地すべり 研究センターたより

季刊・第54号
2010. 9月発行

Snow Avalanche and Landslide Research Center, Erosion and Sediment Control Research Group

雪崩災害に備えた現場向けの手引書を発刊

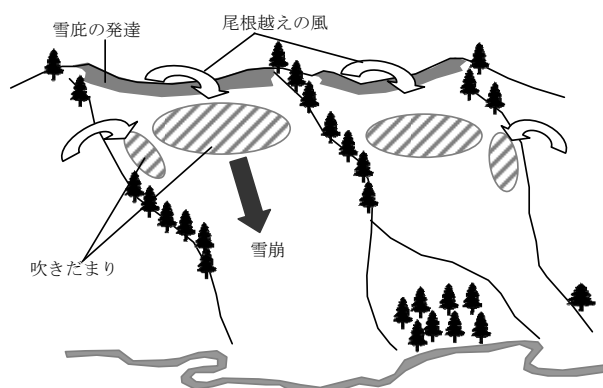
図1 パトロール時着眼点の例(雪庇や吹きだまりの場合)

- ・雪崩の基礎知識(雪崩の種類、発生メカニズムなど)
- ・雪崩発生の前兆や斜面の積雪状況を観察する際の着重点(雪庇や吹きだまり、積雪斜面のクラックなど 図1)

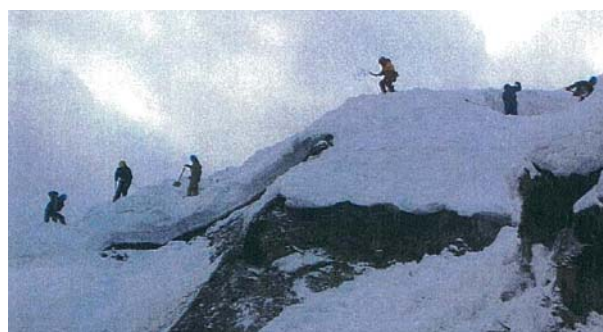
写真2 雪庇処理の例(注意事項も記載)

- ・雪崩危険箇所の点検・管理方法(点検カルテのまとめ方など)
- ・応急対策の方法(人力、機械による雪庇の除去など 写真2)

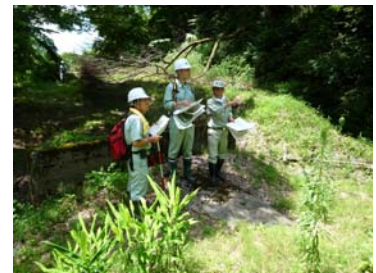
桂沢斜坑は石油の採掘を行っていた斜坑であり、平成22年に閉坑になります。今回の依頼は、浦加桂川右岸に位置する斜坑からの掘削土による盛土斜面の今後の管理に関するものです。
