雪崩・地すべり 研究センターたより

季刊・第56号
2011.3月発行

Snow Avalanche and Landslide Research Center, Erosion and Sediment Control Research Group

主な記事・地震の斜面災害調査・雪崩危険斜面の点検・トピックス（台湾の工業技術研究院能源與資源研究所訪問、地すべり講習会）・土研資料の発刊・研究紹介（集水井内観察カメラ）・転出者あいさつ

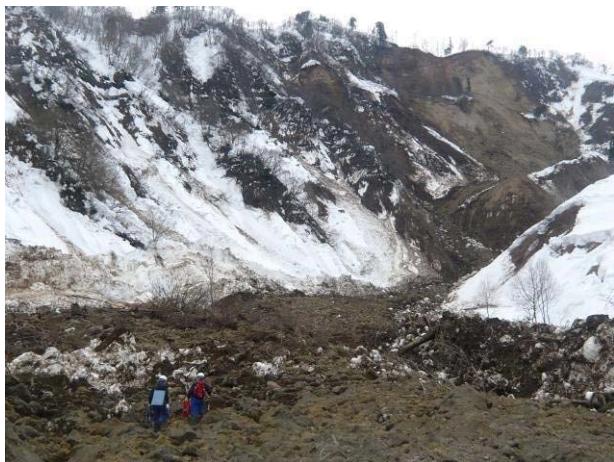
新潟県津南町辰口の雪崩と崩壊発生斜面

3月11日に発生した東北地方太平洋沖地震（M9.0暫定値）の翌日である3月12日に、新潟県中越地方を震源とする地震（暫定値M6.7）が発生しました。雪崩・地すべり研究センターでは、野呂所長、丸山、伊藤、ハスバートル、中村が3月14日から新潟県と長野県の被災地における斜面災害調査を実施しました。この調査報告の速報は、当センターのホームページに掲載しております。

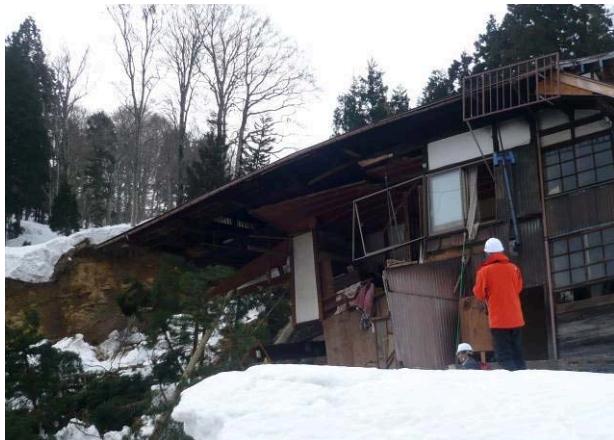
新潟県十日町市松之山区中尾の地すべり斜面

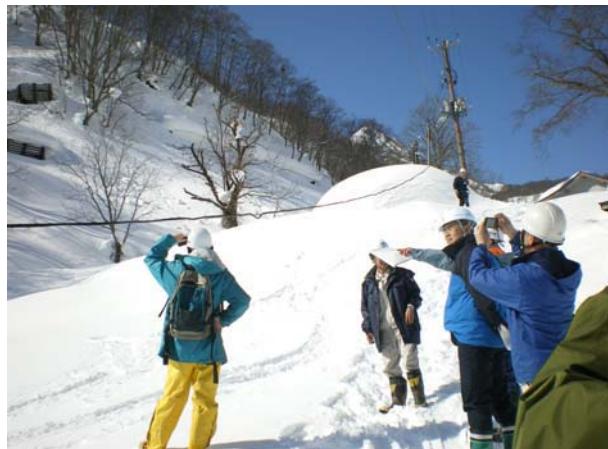
上越森林管理署管内での点検

2月22日に行った上越森林管理署管内妙高市燕温泉では、点検の結果、雪崩の発生を予

防する雪崩予防柵に堆積した雪を除去することになりました。

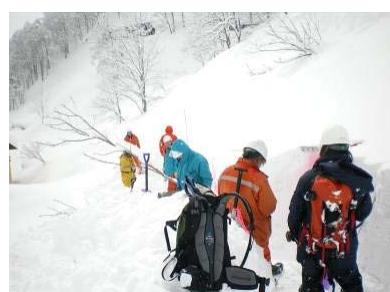
妙高市燕温泉での雪崩調査

この斜面では、3月3日午前0時40分頃に表層雪崩が発生しました。発生した雪崩の規模は、長さ約100m、幅20~25m、厚さ約1mと推定され、斜面下の土産物店の窓ガラス2枚と物置の戸板が破損する被害が出ました。大きな災害にならなかったのは、点検結果に基づき雪崩予防柵に堆積した雪を除去していたこともあります。

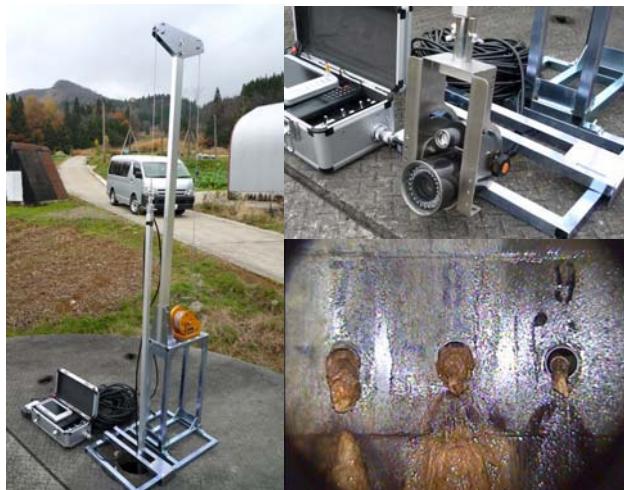
集水井の維持管理用に、集水井内の状況を地上から観察できるカメラを考案・試作しましたので紹介します。

集水井内観察カメラ

- ・集水井の内部に入ることなく深部の観察が可能
(ケーブル長 30m)
- ・商用電源、発電機は不要 (バッテリーを搭載)

- ・集水井の蓋にカメラ挿入用の穴 (φ20cm 以上)
が必要

- ・本体サイズ : 64cm×40cm×216cm (組立時)
40cm×64cm×83cm (分解時)
重量 2.5 kg、ロッド 1.7m (1本)、
2m (14本)
- ・使用継続時間 約 120 分 (使用条件により変化)
