Snow Avalanche and Landslide Research Center, Erosion and Sediment Control Research Group

雪崩・地すべり 研究センターたより

年3回発行・第68号
2014. 6月発行

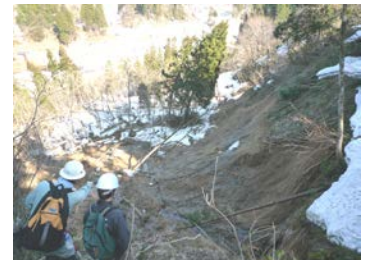
3月29日に、新潟県上越市安塚区坊金向山地区の一級河川細野川左岸の斜面で地すべりが発生し、細野川の河道閉塞が生じました。当センターでは、4月1

日に秋山所長、桂、丸山、木村が新潟県上越地域振興局地域整備部上越東維持管理事務所の職員とともに現地調査を実施し、今後の対応について技術支援をしました。なお、地すべりの規模は長さ約107m、幅約60m、移動層の厚さ約15mと推定され、現場には約60cmの積雪がありました。

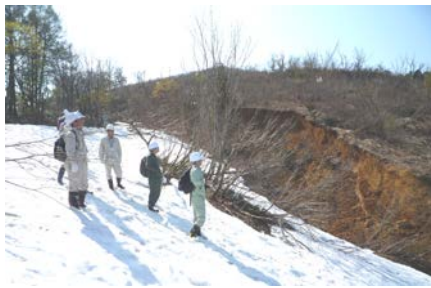
また、4月17日には新潟県南魚沼市宮野下地区で、幅約30m、長さ約120m、移動層の厚さ約4mの地すべりが発生し、泥濘

化した土砂が住宅近くまで達しました。当センターでは、4月25日に新潟県の要請により秋山所長、桂、丸山が、新潟県南魚沼地域振興局地域整備部の職員とともに現地調査を実施し、今後の対応について技術支援をしました。
