雪崩・地すべり 研究センターたより

年3回発行・第74号
2016. 6月発行

今年の融雪地すべりと雪崩の発生状況

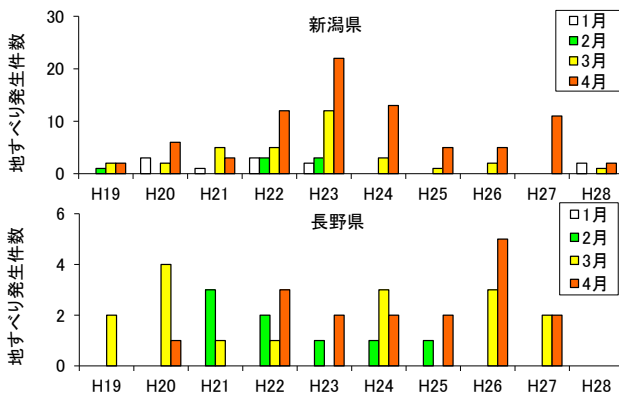
図1 1～4月の融雪地すべり発生件数の推移
(新潟県、長野県砂防課調べ)

図1には、新潟県と長野県における過去10年間の1～4月の融雪地すべり発生件数を示しました。H28年の1～4月の地すべり発生件数は新潟県5件、長野県0件であり、過去10年間では新潟県がH19と並んで最も少なくなりました。これは、H27-28の降雪量が少なかったことも、ひとつの要因と考えられます。

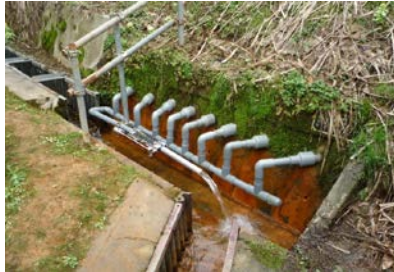
写真3 集水管閉塞防止器

では、この課題を解決するための研究を進めています。写真3は、集水管からの排水を断続的に流して閉塞を防止する「ししおどし」を応用した集水管閉塞防止器です。当センターでは、この集水管閉塞防止器を今年度から全国の国土交通省直轄の地すべり地に設置し、その効果や耐久性などの調査を実施します。
