# 雪崩・地すべり 研究センターたより

第86号  
2021年8月発行

Snow Avalanche and Landslide Research Center, Erosion and Sediment Control Research Group

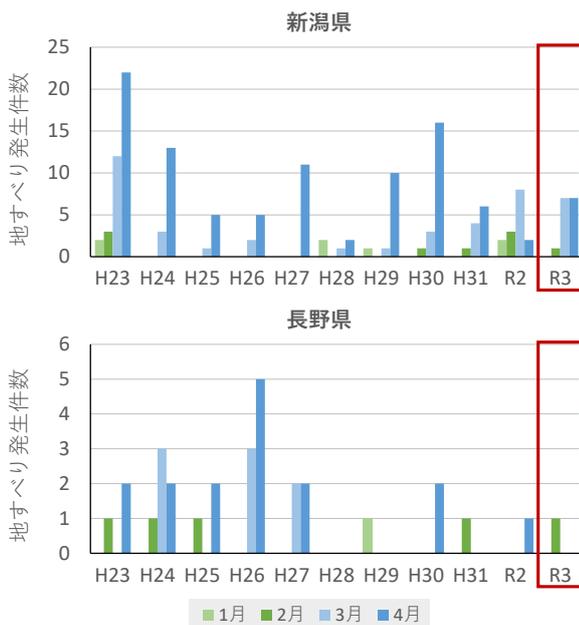
▲新潟県・長野県の融雪地すべり発生件数  
(新潟県・長野県砂防課調べ)

今年1～4月に新潟県・長野県で発生した地すべり

の件数はそれぞれ15件・1件と、過去10年間の平均14.2件・2.9件と比べて同程度か少ない件数となりました。

月別の発生件数を見ると、新潟県では記録的な暖冬だった昨年を除き、例年4月の発生が最も多くなりますが、今年は3月と4月がそれぞれ7件で同数となりました。これは春先の急速な雪解けが影響している可能性も考えられます。

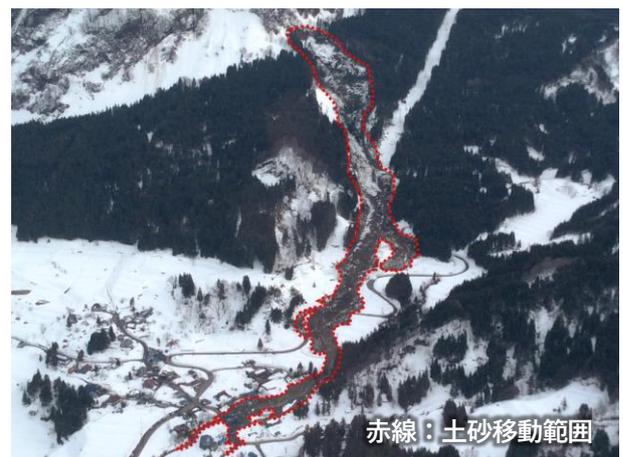
▲新潟県糸魚川市来海沢地すべり (3月4日)

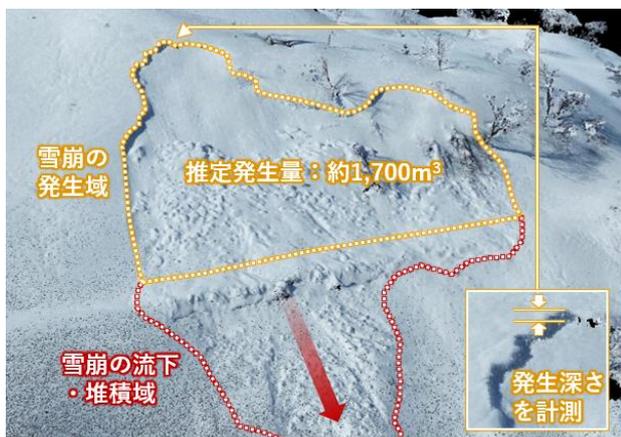
下の図は糸魚川市の事例で、ドローンで撮影した連続写真から作成した雪崩の 3 次元モデルです。この事例では、3 次元モデルから雪崩の発生深さを計測し、雪崩発生量を推定することができました。

▲雪崩 3 次元モデル (糸魚川市西飛山、2 月計測)

このようなドローンの活用により、雪崩災害発生後の迅速な全容把握と効果的な対策検討が可能となります。当センターでは、今後も事例検証を進め、ドローンによる雪崩調査手法を取りまとめる予定です。
