現在実施している調査等

平成28年11月29日(火)

(1) 調査目的・方法

(2) 2016/11/26に生じた沈下と対策

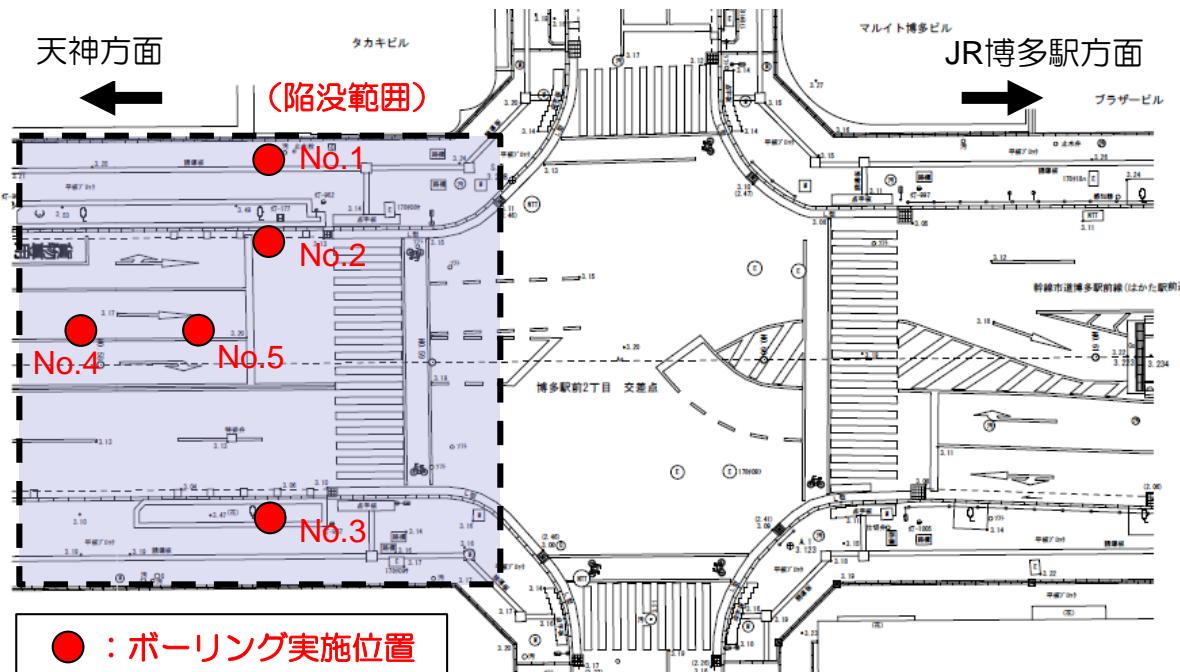
■平面図

■調査箇所

5箇所

Bor.No.	区分	調査目的	調査深度
1	歩道部	A, B	流動化処理土以深の地山を確認できるまで
2	車道部	A, B, C	D2層の上面が確認できるまで
3	歩道部	A, B, C	D2層の上面が確認できるまで
4	車道部	A, B	流動化処理土以深の地山を確認できるまで
5	車道部	A, B, C	D2層の上面が確認できるまで

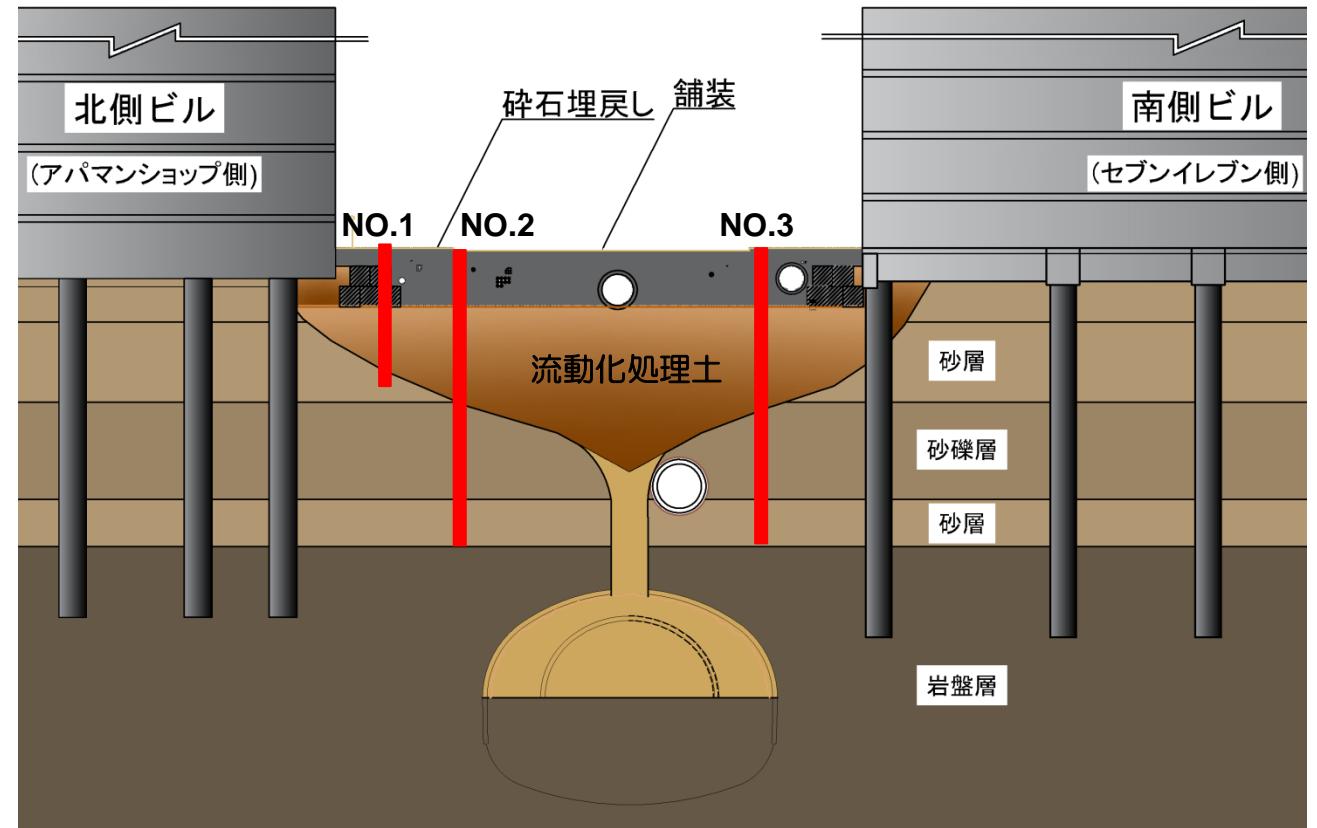
■横断面

- A 崩壊した地盤の形状の推定と流動化処理土の充填状況を確認する。
- B 流動化処理土以深の地山の状況と地山以外の堆積物の厚さを確認する。
- C D2層（不透水層）の高さを確認する。

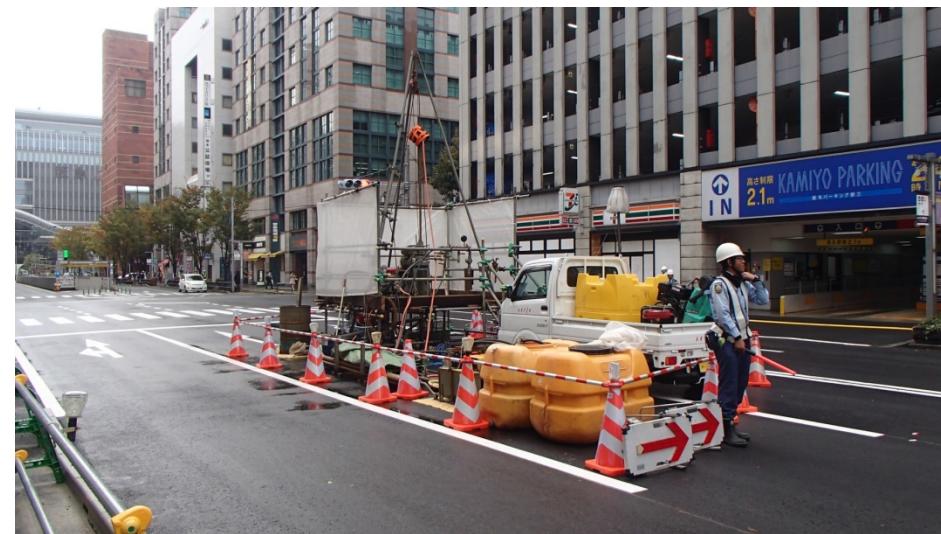
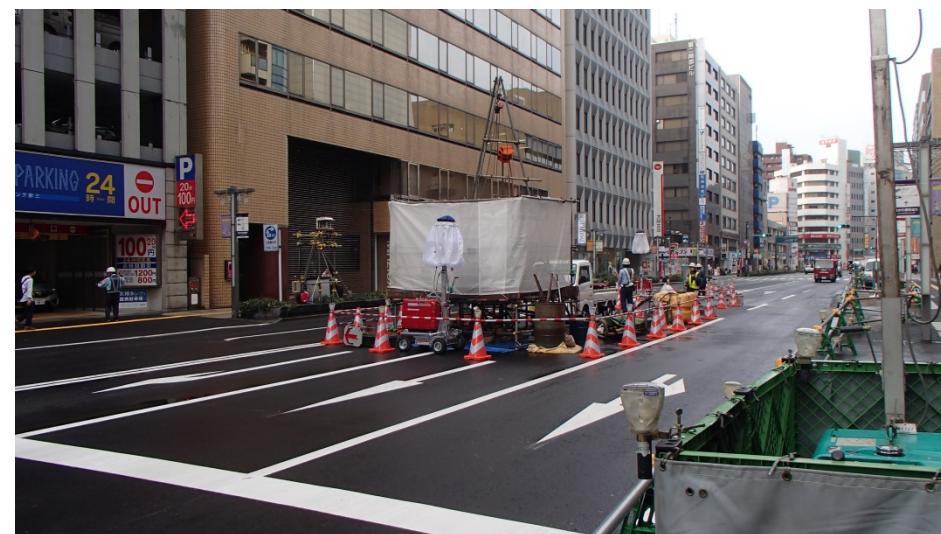
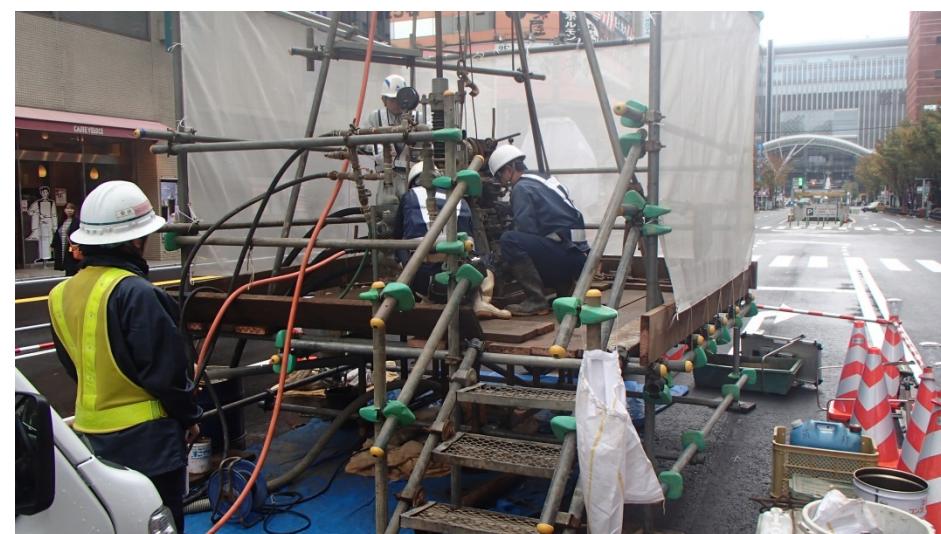
■No.4調査状況

- ボーリング調査
 - 調査期間：平成28年11月18日(金)より約2週間
 - 掘削孔径：φ66mm
 - オールコアリングと貫入試験により試料採取を実施
- 標準貫入試験
 - 原位置における土の硬軟や締め具合の相対値を知るためのN値の測定と乱した試料の採取
- 室内土質試験
 - 採取した試料を用いて含水比，土粒子の密度，土の粒度試験を実施
 - 調査ボーリング1箇所あたり3～4試料実施

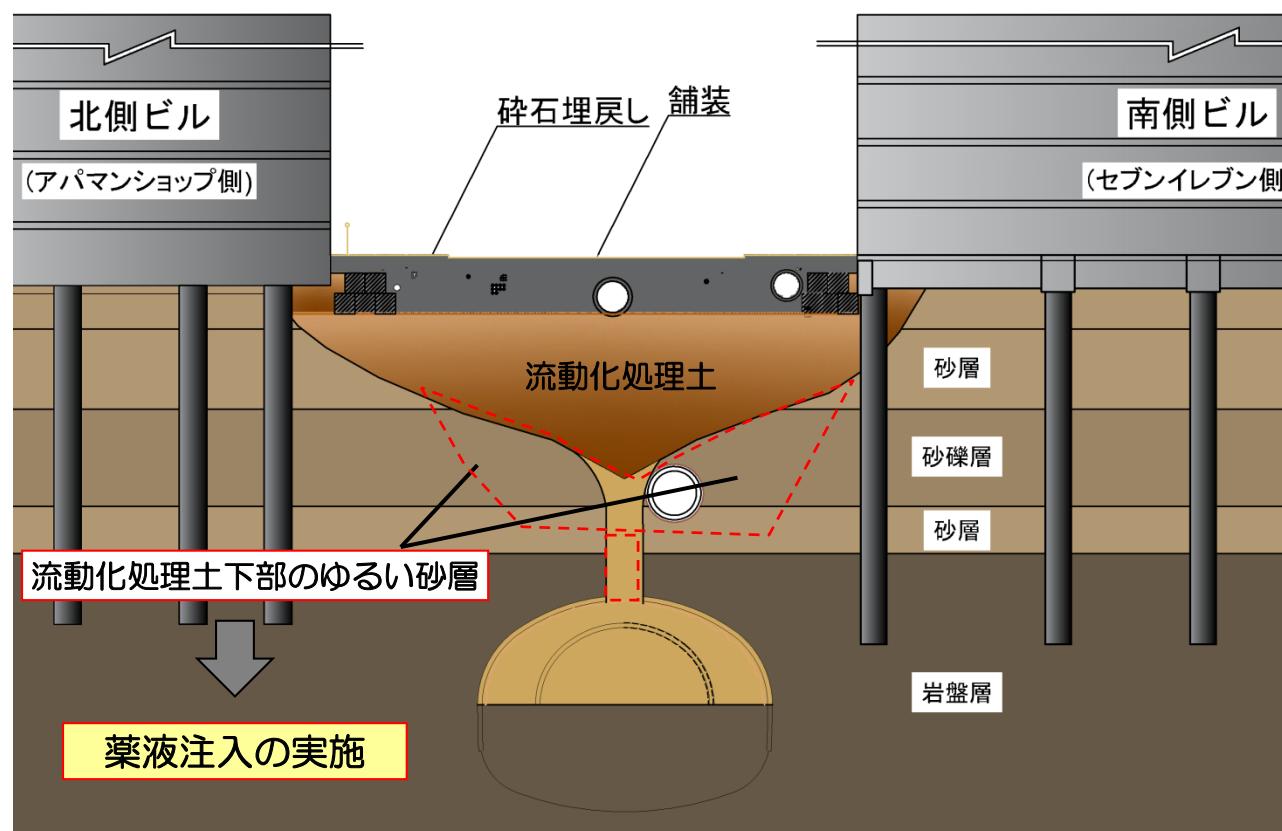
■横断図

2016/11/26 0:30より2時間かけて、流動化処理土下部のゆるい砂層の圧縮により沈下が発生した（平均沈下量38mm）。

さらなる道路の沈下防止のため、ゆるい砂層への薬液注入による地盤改良を行うことによる圧縮沈下の防止。

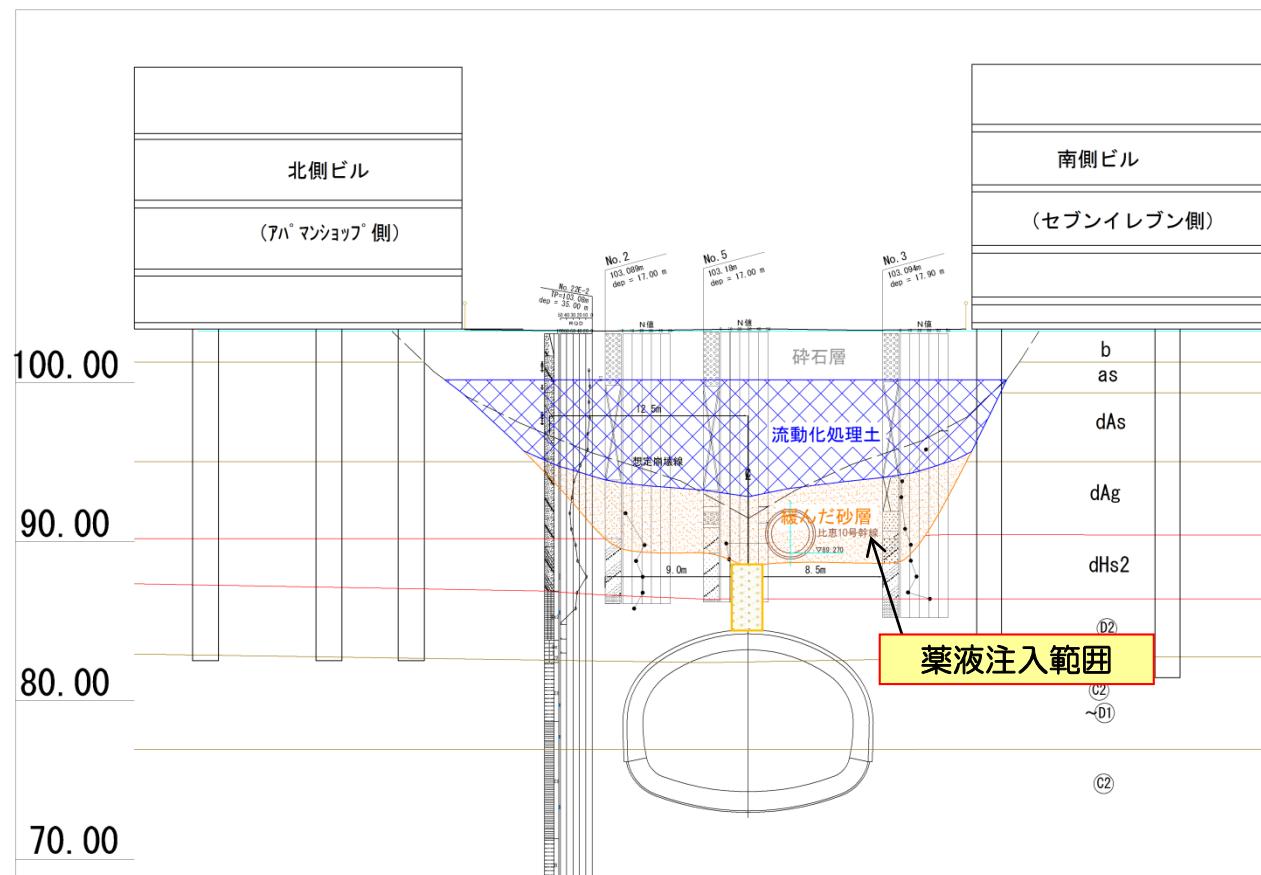
■横断図 (調査結果を反映)

○薬液注入範囲
