土木研究所講演会 講演集

独立行政法人土木研究所

平成26年度土木研究所講演会講演集

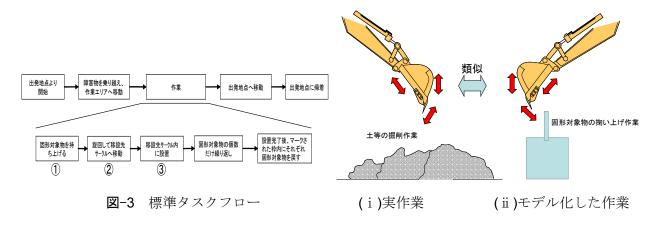
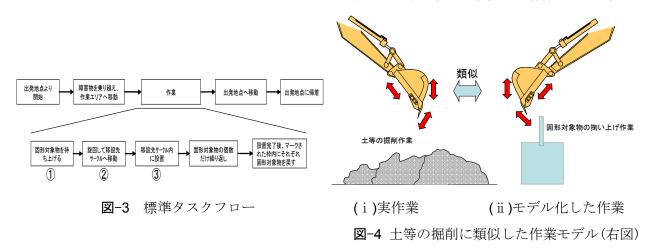
図-4 土等の掘削に類似した作業モデル(右図)

標準性を考えると油圧ショベルを対象とするモデルタスクは、土砂等の掘削(掬い)と積込みを想定 して、移動、掘削、引き上げ、旋回、下ろしの一連の動作を想定し、適切な操作の例としてモデルタス

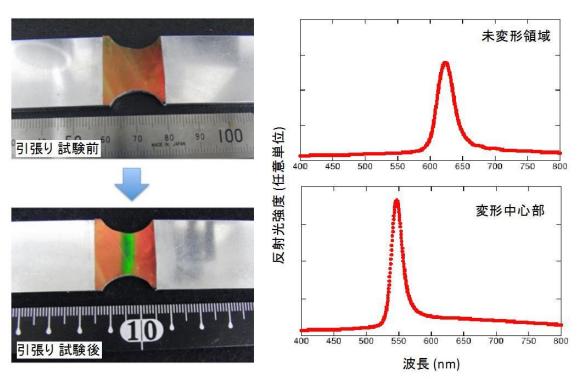
図-4 オパール薄膜を貼り付けたアルミ試験片の引張試験の事例 (出典: Hiroshi Fudouzi, Tsutomu Sawada, Yoshikazu Tanaka, Ichiro Ario, Tsuyoshi Hyakutake, Itaru Nishizaki, Proceedings of SPIE, Vol. 8345, 83451S (2012))

図-4に、オパール薄膜をアルミ試験片に貼りつけて引張試験を実施した事例を示す。

試験前には全体的に赤色であったものが、引張試験後には試験片のひずみが大きく発生する部分の色が、緑色に変化していることがわかる。この部分の反射光の波長のスペクトルを測定した事例が図ー4右側である。色調変化は、ブラッグ回折により生じるピーク波長の変化として計測することが可能であることが分かる。このように、オパール薄膜の色調の変化は、基本的に肉眼によって識別可能であるとともに、肉眼によってのみならず、光学的な機器による観測・測定も可能であることが分かる。

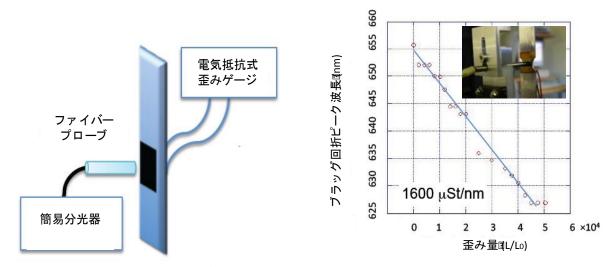
図-5 オパール薄膜のブラッグ回折ビープ波長とひずみゲージによる計測比較事例 (出典: Hiroshi Fudouzi, Tsutomu Sawada, Yoshikazu Tanaka, Ichiro Ario, Tsuyoshi Hyakutake, Itaru Nishizaki, Proceedings of SPIE, Vol. 8345, 83451S (2012))

図-5は、試験片の一面にオパール薄膜を、反対の面には通常の電気抵抗式ひずみゲージを貼り付け、 引張試験を実施した場合の、ひずみによるオパール薄膜のピーク波長の変化を、ひずみゲージによる計 測結果と比較した事例である。オパール薄膜による波長の変化とひずみゲージによる計測結果は良く一 致していることが分かる。

この測定においては、ピーク波長の変化とひずみ量の関係は、1nm あたり 1600μ St であった。ピーク波長の位置とひずみに対する移動量は、粒子の大きさや間隔によって決定され、これらはオパール薄膜製造における材料の選択などにより調整される。赤(620nm)から緑(550nm)への変化の様に、人間の目にとらえやすい変化とすることや、紫外線域(無色)から青色、あるいは赤色から赤外線域(無色)のような変化で、ひずみの発生を知らせるような調整の可能性も考えられる。

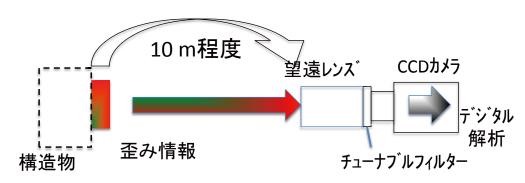
図-7 オパール薄膜を用いた構造物劣化の遠望からの劣化検出技術

大型であることの多い社会基盤構造物においては、劣化点検のために構造材の近傍まで近づいての点検が困難である場合も想定される。このような場合には、遠望から劣化検出が可能であると維持管理がしやすくなる可能性がある。オパール薄膜を用いる場合には望遠レンズや画像解析技術などを使って、このような遠望からの点検が可能となる可能性があることから、10m 程度離れた位置からの構造物のひずみ・き裂検知技術の確立に向けた研究を行っている(図-7)。

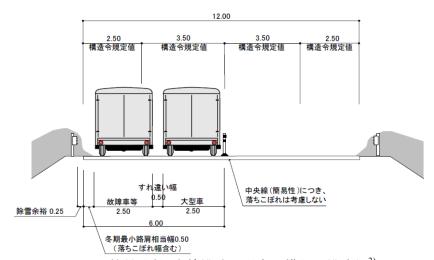
図-3 簡易分離2車線構造の場合の横断面構成例3)

暫定2車線区間の道路は一般道に比べ事故率は低いが、車両走行速度が高いため、正面衝突事故が起きた場合は重大事故に至りやすい。北海道における高規格幹線道路の2車線道路の構造は、道路種別が第1種第3級で、中央帯を設ける場合、幅員13.5(m)(路肩2.50・車線3.5・中央帯1.50・車線3.50・路肩2.50)となる。この場合、1.50mの中央帯にワイヤーロープ式防護柵を設置することになるので、道路構造令上の課題はない。しかし、暫定2車線区間の道路構造では幅員12.0m(路肩2.50・車線3.5・車線3.50・路肩2.50)の中に中央帯の位置付けはない。現状では中央にレーンディバイダー(ラバーポールと縁石)による簡易分離構造を設けて安全性を向上させると共に、「高規格幹線道路等の幾何構造(案)」③に示されているとおり、大型車を想定した故障車のすれ違いに対して配慮している(図-3)。

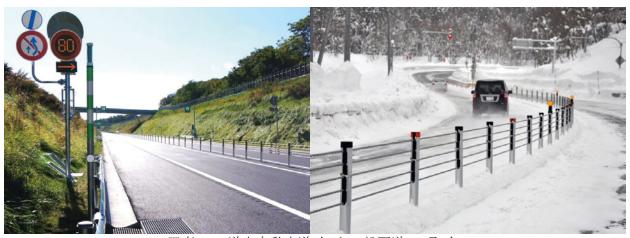
写真-14 道央自動車道(左)と一般国道275号(右)

防護柵設置基準の規定する性能を有していることが明らかなった結果、平成24年11月に開通した道央自動車道大沼公園ICから森IC間で約1.6km、平成24年12月には一般国道275号音威子府村で320mが試行的に導入された(写真-14)。道央自動車道の設置区間は暫定2車線区間であるが、この防護柵が導入されたことにより法定最高速度は70から80km/hに引き上げられた。また、一般国道275号の設置区間は山間部で、曲線半径が210mと厳しい線形であるため、中間支柱の間隔は3mから2mに狭められている。これらに続き、磐越自動車道(390m)と紀勢自動車道(1,280m)にも試行導入された(写真-15)。

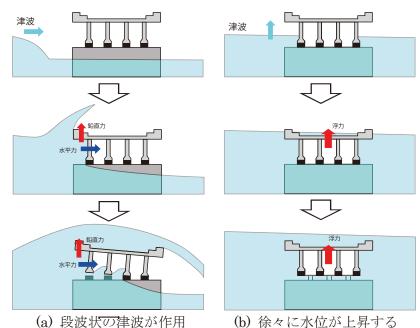
した場合 津波が作用した場合 図-1 発生する津波ケース

1 つ目のシナリオは、図-1(a)に示すように、段波 状の状態で津波が上部構造に作用するケースである。 段波状の津波が上部構造に作用することで、津波作 用側の主桁および床版張出部にそれぞれ水平力およ び鉛直力(流体力)が作用する。これらの力により、 床版が持ち上がるような挙動になると考えられる。 そして、支承部に作用する力がその耐荷力を超える と、支承部が破壊して上部構造が回転して裏返ろう とする挙動をしながら流出すると考えられる。もち ろん、上部構造の断面特性によっては、回転するよ うな挙動は生じても、裏返るまでには至らない場合 もあり得る。写真-2は、津波の影響による実際の支 承部周辺の損傷状況の例を示したものである。橋脚 頂部に耐震補強の目的で設置された5つのコンクリ ートブロックタイプの変位制限構造の損傷状況の違 いから、この橋では、下流側の上部構造が持ち上げ られながら流出したものと考えられ、図-1(a)のシナ リオに該当する実例と言えよう。

2つ目のシナリオは、図-1(b)に示すように、先端の 波の勾配が非常に小さい津波が橋桁に作用しながら、 徐々に水位が上昇するケースである。このようなケー スでは、先ほどのような流体力はほとんど生じず、上 部構造が浸水することで発生する浮力による上向き の力が上部構造に作用することになる。そして、桁重

量と支承の鉛直耐荷力の合計値以上の浮力が作用すると、支承部が破壊し、そのまま上部構造が浮き上がって流出することになると考えられる。写真-3 は、津波の影響によって上部構造が流出した別の橋の支承部の状況を示したものであるが、この橋では、コンクリートブロックタイプの変位制限構造にはほとんど損傷がなく、アンカーバーもほぼ真直ぐの状態で残っていた。このような上部構造の流出形態は、図-1(b)のシナリオに該当する実例と言えよう。

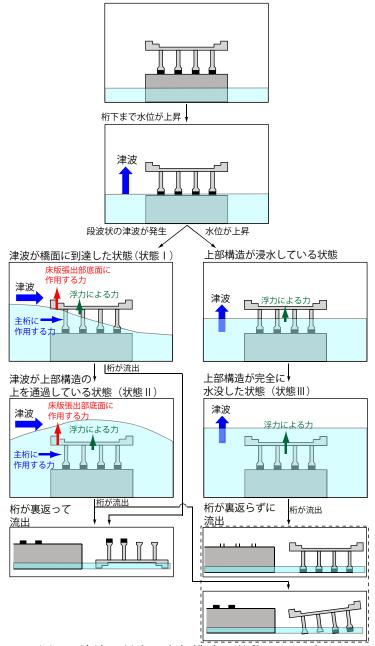
図-5 津波に対する上部構造の挙動メカニズム

分の浮力による静的な力が上向きに作用する。状態 I において上部構造が流出する場合、津波作用側の桁が持ち上がるような挙動を示すため、上部構造が裏返って流出することがある。また、津波が上部構造の上を通過している状態 (「状態 II」と呼称) では、図-5 中に示すように、状態 I において生じるよ

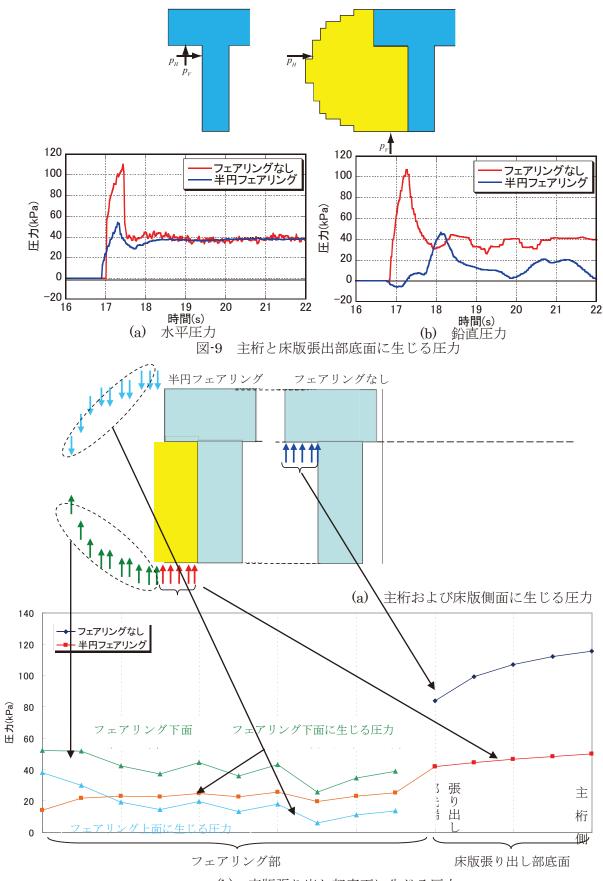
(b) 床版張り出し部底面に生じる圧力 図-10 津波作用直後の圧力分布(圧力が最大になる時刻の圧力分布)

ている。一方、鉛直反力については、フェアリング設置により鉛直上向きの反力は 29%程度低下している。津波作用直後は、床版張出部底面に生じる圧力の影響が大きいと考えられ、フェアリングを設置することにより床版張出し部に生じる圧力が低下することにより、上向きの鉛直反力が小さくなったものと考えられる。

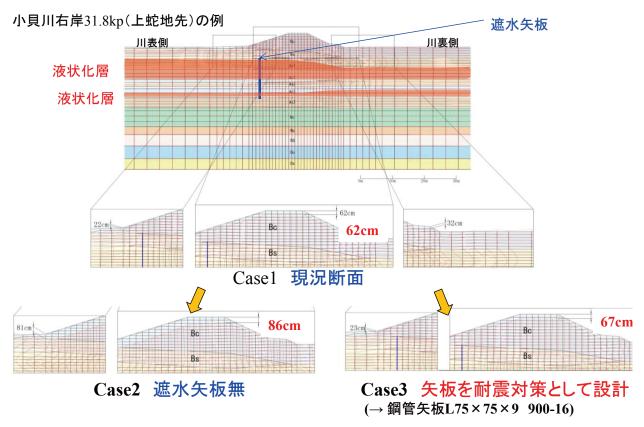
図-5 有効応力解析による対策効果の検証

次に、浸透対策が地震による堤防の変状を抑制した小貝川右岸 31.8kp 付近 (上蛇地先)の事例を対象として、対策工の効果を動的有効応力解析により検証した結果を紹介する。図-5に解析断面と解析結果を示す。本地点は旧河道部に位置し、基礎地盤表層には旧河道を埋めた際の埋土 Bs 層が、その下に河川の氾濫による堆積物と見られる As 層が存在する。地震後に裏のり尻付近に噴砂痕が見られ、局所的に天端の陥没、天端から裏のりにわたる縦断亀裂等の変状が生じた。天端の沈下量は最も大きな箇所で 40cm 程度である。また、表のり尻には遮水矢板 (II 型、L=12.5m) が設置されており、矢板が設置されている川表側には顕著な変状が確認されていない。解析ケースは、川表側の矢板の条件を変化させた 3 ケースとし、Case1 は実際に設置されていた遮水矢板 (II 型、L=12.5m) が存在する場合、Case2 は遮水矢板が設置されていない場合、Case3 は液状化対策工法設計・施工マニュアル®に基づいて設計した耐震対策としての全長 25.5m の鋼管矢板 (L75×75×9 900-16) が設置されている場合である。

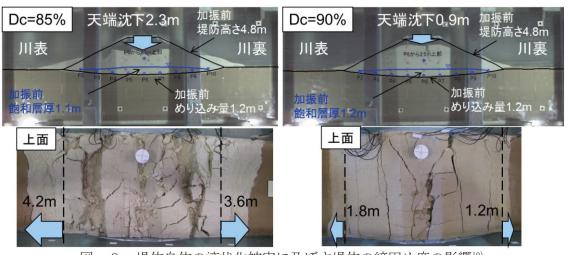
図-9 堤体自体の液状化被害に及ぼす堤体の締固め度の影響10)

図-9に堤体の密度の異なるケースの加振後の変形状況を示す。締固め度 D_c =85%のケースでは、地下水位以下の堤体底部のほぼ全域が液状化し、両のり尻がともに約 3~5m の水平変位が生じ、天端は著しい縦断亀裂を伴いつつ 2.3m 程度の沈下を生じた。一方、Dc = 90%のケースでは、地下水位以下の法肩直下付近では液状化したが、法尻付近では液状化せず、天端から底部にかけて縦断亀裂が生じたものの、天端の沈下量は 1.1m 程度であった。Dc = 90%のケースで液状化が生じた領域は、圧密沈下による密度低下の領域と一致している。堤体液状化による堤防被害を抑制するためには、堤体内の排水性の確保と十分な締固めが重要であり、圧密沈下に伴う堤体のゆるみを抑制することでさらなる耐震性の向上が期待できる。

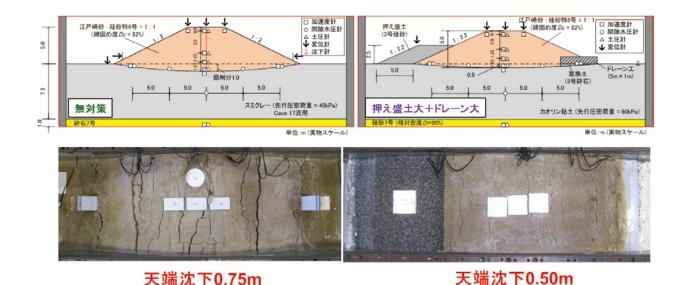
図-10 対策工の効果に関する模型実験結果11)

次に、既設堤防の堤体の液状化による河川堤防被害の対策について動的遠心模型実験により検討した結果を紹介する¹¹⁾。堤体の液状化による被害の対策としては、液状化しない堤体とするために、新たに築堤する場合には液状化しにくい材料を選定すること、十分な締固めを行うこと、既設の堤防には堤体内の水位をドレーン工によって低下させること、のり尻付近の変形を抑制する方法が考えられる。ここでは、既設堤防への適用を考慮して、堤防法尻ドレーン及び押え盛土を対象として堤体液状化対策としての効果を検証した。のり尻ドレーンは堤防の浸透対策として用いられており、のり尻に設置したドレーンにより、のり尻付近の盛土内の水位の低下、地震時の過剰間隙水圧の上昇を抑制、盛土の変形抑制効を期待するものである。実際に、今回の地震において裏のり尻のドレーン工が地震時の変状を抑制したと考えられる事例もある¹⁾。しかし、河川堤防の表のりに対しては、洪水時の堤体内水位の上昇や、浸透経路長の短絡によるパイピングを助長することが考えられることから、ドレーン工の適用が困難である。そこで、表のりに対しては押え盛土によって変形を抑制する工法について検討した。ここで、押え盛土内の水位上昇を抑制するために、砕石による押え盛土を想定した。

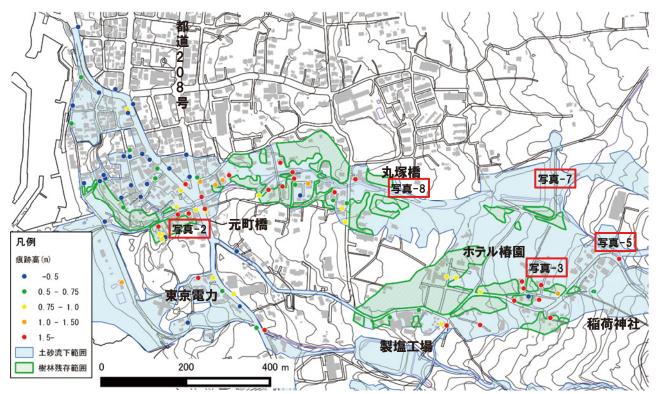
図-4 土砂移動痕跡と土砂流下範囲

土砂の流下範囲は、国土地理院によって「地理院地図」として公開されている土砂流出箇所 ⁴⁾をもとに、痕跡や住民からの聞き取りにより推定した。痕跡の地表面からの高さを「痕跡高」とし、土砂が移動した痕跡が残る程度の土砂を含む流水が流れた範囲を「土砂流下範囲」とした。

特に、被害が甚大であった上流の神達地区では、土砂流下範囲の外縁部を除き、ほとんどの建物は残されておらず、痕跡も外縁の建物やガレキ、樹木の擦痕、飛沫痕跡などに限られる(写真-3)。稲荷神社のある尾根は、左右の土砂流下範囲を隔てる状態で残っていたが、流下範囲の中心部には、ガリー状の深い侵食が発達していた。残存した建物の損傷も大きく、倒壊状況から、相当の速度をもつ土砂や流木で破壊されていることが推察できる。一方、都道周辺では、損傷した建物も多いが、原型をとどめている建物も多く、立木や建物への痕跡が確認できた。また、都道より下流側の範囲では数十cm程度の

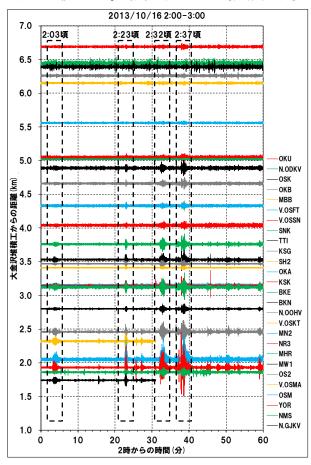
図-6 10月16日2時から3時までの各観測局で 観測された振動の時刻歴波形と大金沢堆積工との 距離の関係

ぼ中心に位置する大金沢堆積工(図-5)からの距離の順で並べたものである。いくつかの観測局で欠測部分があったが、2 時 3 分頃、2 時 2 分頃、2 時 3 分頃、2 時 3 分頃の振幅が大きく変化を示していることが認められた。これらは、土砂移動による地盤振動を捉えたと考えられ、ヒアリング調査で得られた時間帯と概ね一致していることが確認できる。変化を示した時間帯の周波数解析を実施すると(図-7)、既往研究での深層崩壊発生時の卓越する周波数は $0.5\sim2$ Hz 程度 10 であるが、今回の現象では $2\sim8$ Hz 程度で卓越している事が確認できた。

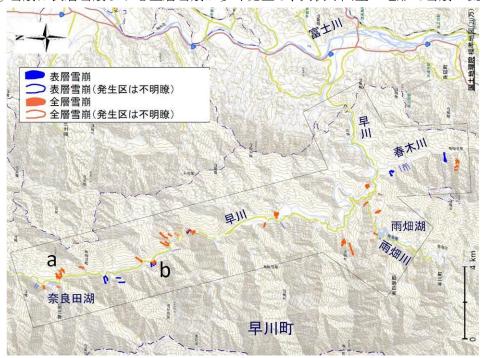
図-8 早川周辺で発生した雪崩の分布

早川周辺における雪崩の発生分布を図-8に示す。雪崩の痕跡は80箇所(表層雪崩23個、全層雪崩57個)、雪崩の発生区から堆積区までが明瞭なものは表層雪崩は12個、全層雪崩は48個の合計で60箇所であった。雪崩は表層雪崩よりも全層雪崩が多く発生し、沢状や凹型の地形で雪崩の流下がみられた。

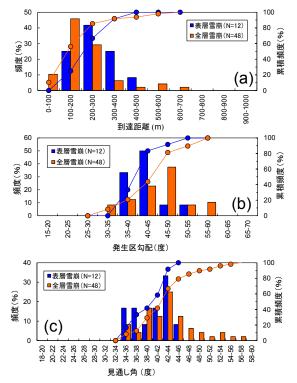
図-9 発生区が特定された 60 個の雪崩における種類 別の(a)到達距離、(b)発生区勾配、(c)見通し角の頻度

雪崩の発生区の勾配は 30~60 度の範囲であり、35~50 度の範囲で多く発生していて、表層雪崩は 35~45 度、全層雪崩は 40~50 度の範囲の頻度が最も高い (図-9b)。一般的に表層雪崩は傾斜が 30~45 度の斜面で発生し、頻度のピークは 40 度付であり、25 度以下の緩斜面や 55 度以上の急斜面での発生は稀であるといわれている 13)。早川周辺で発生した雪崩は、全層雪崩がやや急勾配の斜面で発生しているものの、

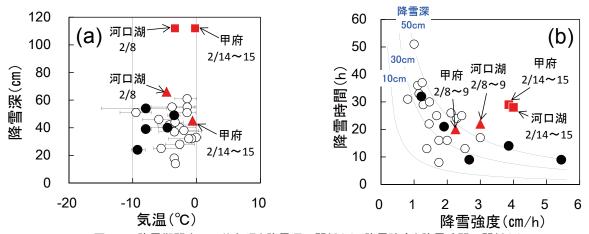
図-13 降雪期間中の平均気温と降雪深の関係(a)、降雪強度と降雪時間の関係(b) ●はすりぬけ現象を伴う雪崩発生事例、○はすりぬけ現象がない雪崩発生事例

降雪期間中の平均気温と降雪深、降雪強度と降雪時間を指標に、それぞれ積雪のすり抜け現象の発生気象条件と比較した結果を図-13に示す。今回の甲府と河口湖の大雪事例は、すり抜け現象を伴う雪崩発生事例と比較すると気温が高いものの(図-13a)、雪崩が発生した 14 日から 15 日の大雪は、降雪時間が長く降雪深と降雪強度が大きかったことが特徴である(図-13b)。

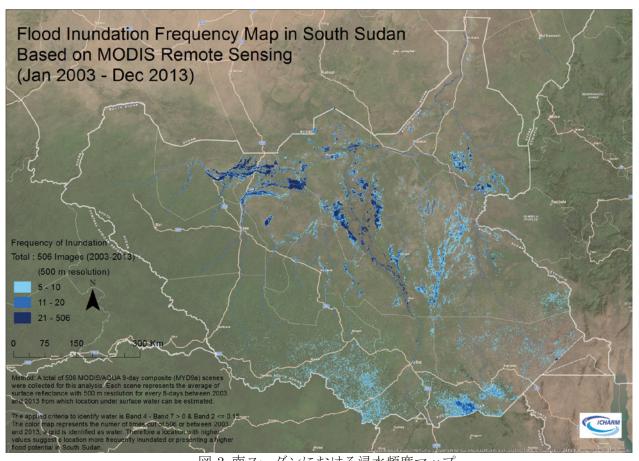
図-3 南スーダンにおける浸水頻度マップ

図-3 は、MODIS 画像を活用し、南スーダンにおいて浸水頻度マップを作成し、ICHARM のホーム ページで H26 年 4 月に公表した事例である。南スーダンでは内戦によって難民が発生し、洪水氾濫発 生の極めて高い地域に居住している。ユネスコ南スーダン事務所からの緊急的人道的支援の要請に基づ き、ICHARM では、過去 10 年分の衛星データ(MODIS~8 日間コンポジット画像 506 シーン)を解析 し、浸水頻度の高い地域をマップとして公表した。なお、ここでは現地の浸水域と整合するように他の 衛星データも参照し、氾濫域の抽出方法を調整している。

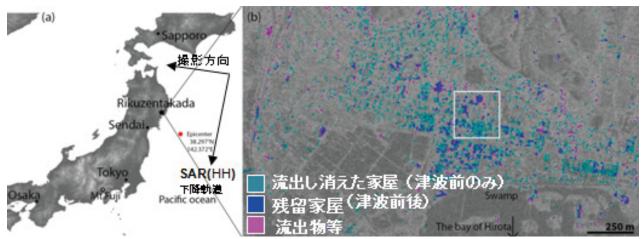
図-5 陸前高田市沿岸部で推定した家屋の変化(津波前後の2時期カラー合成SAR画像(2.5m))

SAR 画像は、COSMO-SkyMed (イタリア宇宙機関の衛星) によって撮影されたものを用いた。マイクロ波を用いた SAR 画像の前処理として、放射輝度補正とノイズの除去を行った上で、津波前後の画像から後方散乱強度の差分処理を行い比較した。後方散乱強度に明確な差がある場合、建物(家屋)や構造物に変化があったとして、流出建物(家屋)は、3,168 戸と推定した。図-5 に自動抽出アルゴリズムによって得られた結果を示す。緑色は流出して消えた建物(家屋)、青色は残留建物(家屋)、赤は流出物などと推定できる。

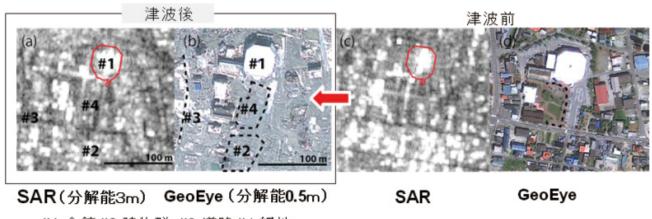
図-6 津波前後の高解像度衛星画像の比較例(SAR(a, c)と光学衛星(GeoEye)画像(b, d))

図-6 は、津波前後の高解像度の SAR 画像と光学衛星 (GeoEye) 画像とを比較し検証した例を示す。 SAR 画像は、光学衛星と比較し、観測頻度が高く、雲の影響を受けない夜間でも観測できるメリットがあるが、スペクトル幅が狭いので、建物の輪郭を正確に検出することが難しいことや被害により建物の形状が変化する場合の判読手法などの課題が明らかになった。このような研究は事例も少なく、非常に高い位置精度を要するため、1 棟単位の建物輪郭データを用いて、輪郭内における後方散乱係数の変化 (相関)を定量的に算出し、抽出した家屋件数を高解像度光学画像とサンプル比較したり、陸前高田市の現地調査データと比較するなど、データ処理法の改良の可能性についても今後検討する必要がある。

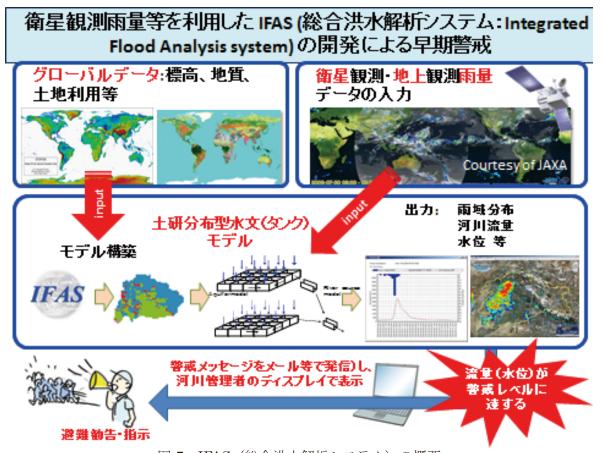
図-7 IFAS (総合洪水解析システム) の概要

IFAS は流域での降雨や流出の分布状況を GIS 上の任意の地点で確認することができ、操作も簡単なので、学習用・検証用ツールとして、国内外での活用が期待される。図-7に IFAS の概念図を示す。

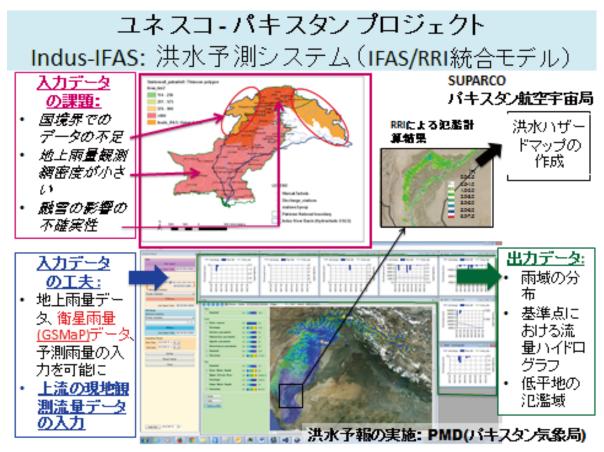
図-9 Indus-IFAS の概要

Indus-IFAS では、入力データ不足の課題を克服するために、衛星雨量データや上流の現地観測流量を入力できるように工夫している。
