土木研究所資料

既設道路橋基礎の耐震性能簡易評価手法  
に関する研究

平成 22 年 5 月

独立行政法人土木研究所  
構造物メンテナンス研究センター

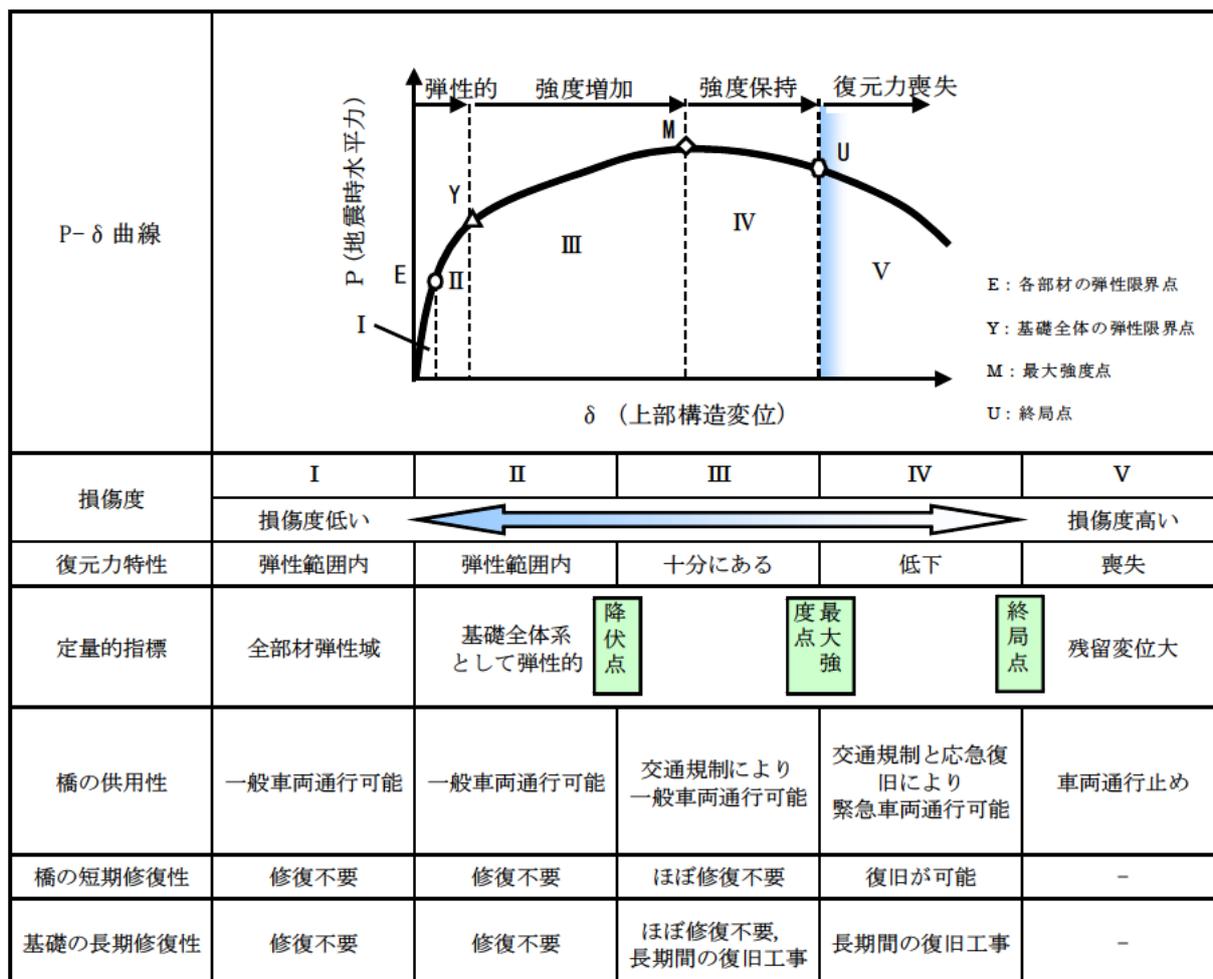
図-2.1 既設道路橋基礎の耐震性能水準区分のイメージ

実際の基礎においては、降伏後の塑性変形性能に応じて様々な崩壊パターンが存在するが、「基礎の安全性」、震後の特に緊急車両の通行に着目した「橋の供用性」および「橋の短期修復性」に与える影響の観点から基礎の損傷度を整理する。ここに、橋の短期修復性とは基礎の損傷の程度や基礎の修復の有無に関わらず橋の供用の回復を短期で行うことができるかどうかを意味する。そして、基礎の限界状態は、上部構造をどのような状態・反力特性で支持するのかという観点で記述される。そこで、上部構造からの地震時慣性力を受けるときの基礎の抵抗力特性や復元力特性の変化と基礎の損傷、さらには復元力と震後の橋の供用性の関係を整理する。ここに、抵抗力とは荷重に対して発揮される強度を、復元力とは繰返し荷重下で、除荷・再載荷されたときに元の位置に戻ろうとする力を意味する。つまり、繰返し荷重に対して荷重低下が生じず、残留変位が過大とならない状態で、安定して抵抗力や復元力が発揮される領域は最大荷重までの範囲となる。基礎の崩壊とは、①部材がせん断破壊やひび割れ発生直後に強度低下しないような塑性変形性能に富む部材から構成される場合、②部材の塑性変形性能が乏しい場合（部材曲げ破壊からせん断破壊移行型）、③部材の塑性変形性能が考慮できない場合（部材せん断破壊先行型）、および④支持層の液状化に伴う過大沈下、液状化による周辺堤防土の移動に伴う基礎の過大移動や斜面の崩壊に伴う基礎の移動等周辺地盤自体が不安定になり、基礎に大きな変位が生じる場合の4つにパターン化される。まず、①部材が塑性変形に富む場合を例に上部構造慣性力作用位置における水平力 ( $P$ ) と水平変位 ( $\delta$ ) の模式図と基礎が受けている損傷の度合い、それと橋の耐震性の関係を図-2.1 に示す。それぞれの崩壊パターンにおいて基礎の損傷度 I~V の定義は共通であり、以下のような状態を想定する。

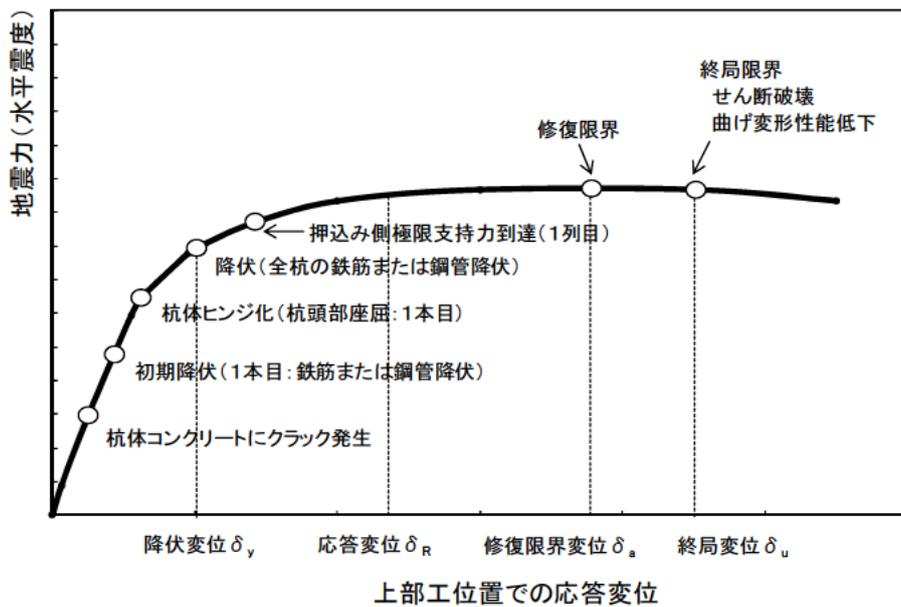
図-2.3 杭基礎の水平震度-変位関係の例

<p data-bbox="263 1243 710 1321">杭本体の耐力喪失 (曲げ変形性能の低下, せん断破壊)</p>

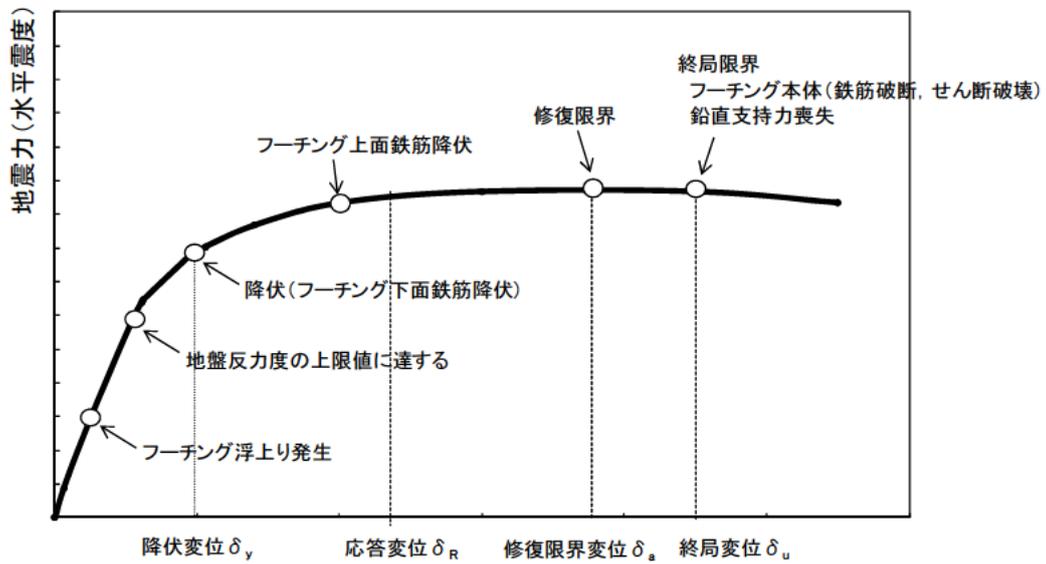
上部工位置での応答変位  
 図-2.4 直接基礎の水平震度－変位関係の例

<p data-bbox="821 1019 1375 1055">フーチング耐力の喪失 (曲げ, せん断破壊)</p>

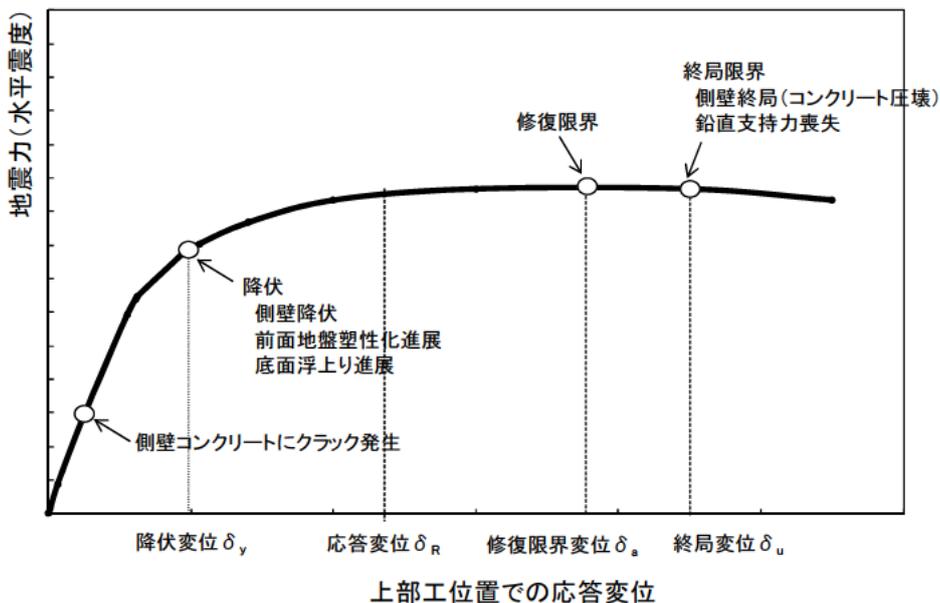
図-2.5 ケーソン基礎の水平震度—変位関係の例

<p data-bbox="877 1198 1332 1276">側壁耐力の喪失 (曲げ変形性能の低下, せん断破壊)</p>

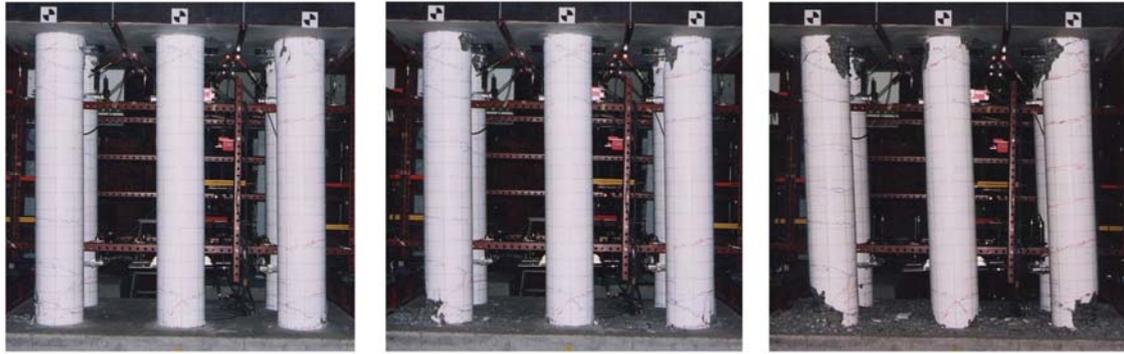
図-3.3 PHC 杭の損傷進展状況

PHC 杭 (3×2 列) は、補強スパイラル鉄筋がある場合とない場合の 2 ケースについて載荷実験が行われた。それぞれの損傷進展を表-3.3 に示す。

変位 レベル	杭の損傷状況 (補強スパイラル鉄筋有り)	杭の損傷状況 (補強スパイラル鉄筋無し)
2 $\delta_y$		杭軸に沿って伸びる縦ひび割れが一方の端部列の杭に発生
3 $\delta_y$	両端列の杭の上下端接合部付近でかぶりコンクリートの表面が剥落	両端列の杭下端接合部にてかぶりコンクリートの表面が剥落
4 $\delta_y$	端部杭の下端でスパイラル鉄筋が露出, 中央列の杭の上下端接合部付近でコンクリートの表面が剥落	中央列の杭の下端接合部付近にてかぶりコンクリートの表面が剥落, 両端列の杭の縦ひび割れが大きく進展
5 $\delta_y$		杭がせん断破壊 (実験終了)
7 $\delta_y$	両端部列の杭で軸方向鉄筋のはらみ出しが確認, その後複数の軸方向鉄筋が破断	
11 $\delta_y$	原点指向型の履歴特性を有しているため, プレストレスが有効に機能 (実験終了)

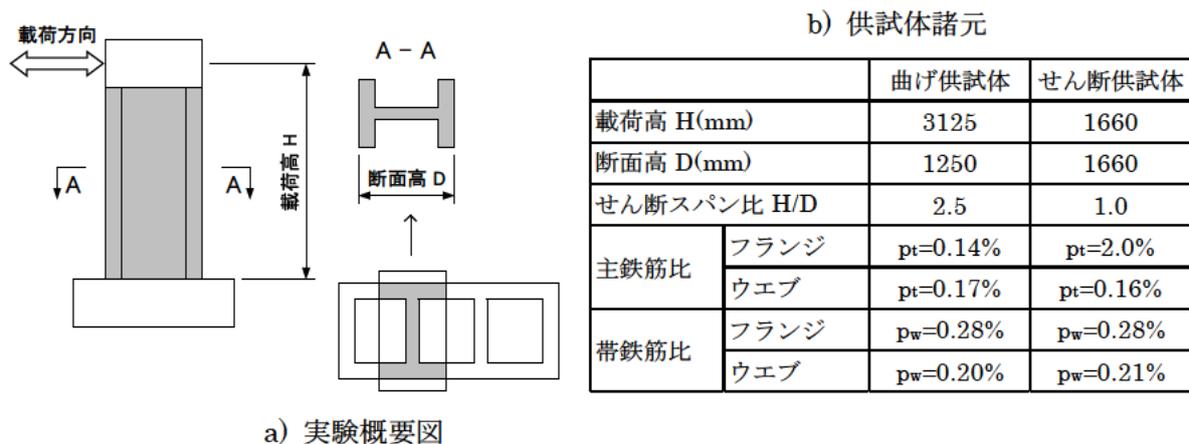
図-3.8 実験概要

載荷試験は、図-3.8 に示す軸力が作用しない状態での大気中における水平載荷試験である。破壊形態は、せん断スパン比 (=H/D : 載荷高/断面高) および軸方向鉄筋量を変化させ定義している。

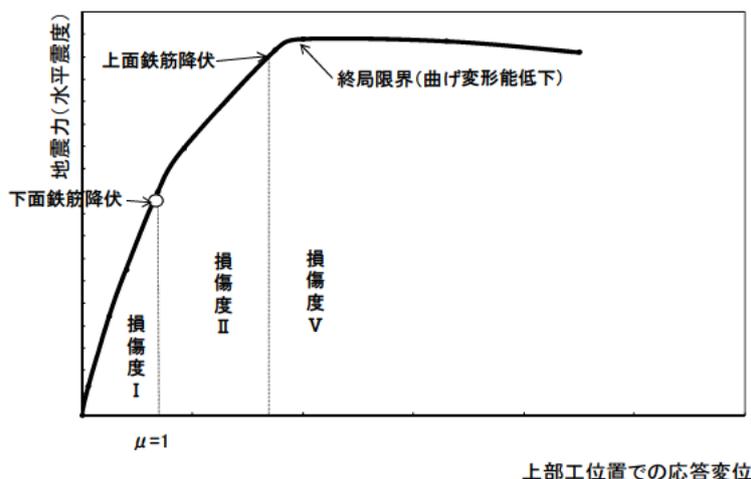
図-3.12 フーチングの曲げ崩壊パターン

フーチングが十分なせん断耐力を有している場合は、曲げ破壊形態となり、一般的な崩壊シナリオは、地盤反力または杭頭反力を受けるフーチング下面鉄筋の降伏（基礎の降伏  $\mu=1$ ）→フーチング上面鉄筋の降伏→変位の急増→終局限界に至ると考えられる。

破壊形態は、図-3.12 に示すような概ねバイリニア型の応答を示すと考えられる。過去に土木研究所で実施されたフーチングの載荷実験では、2方向ばりとしての耐荷機構を示しており、十分な耐力を有し、鉄筋降伏後も荷重低下は小さく残存耐力を有することが確認されている<sup>18)</sup>。以上から、1方向ばりとして設計している現行の設計法は十分安全側の設計となっており、かつ実験により降伏後の塑性変形性能が確認されているため、既設フーチングに対し限界状態を設定する必要がある。しかしながら、現段階では、震後の供用性の観点からフーチングに対し過大な損傷を認めない範囲に抑えることを目的に下面鉄筋が降伏に達する時点をフーチングの降伏と考えた。今後、既設フーチングの耐荷機構については詳細な検討が必要である。

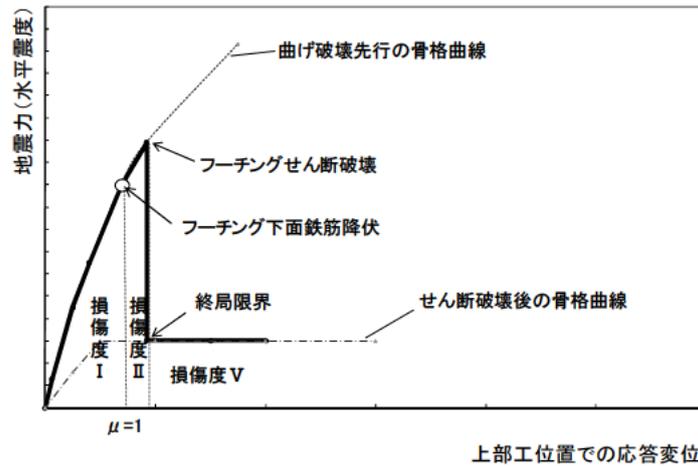
図-3.13 フーチングの曲げ→せん断移行崩壊パターン

フーチングのせん断耐力が曲げ耐力と同程度か、やや不足している場合は、曲げ降伏→せん断破壊に移行するパターンとなり、その一般的なシナリオは、押し込み反力を受けるフーチング下面鉄筋降伏（基礎の降伏  $\mu=1$ ）→フーチングせん断破壊→耐力の急激な低下と変位の急増→崩壊に至ると考えられる。図-3.13 に、曲げ崩壊パターンで損傷が進行する荷重-変位曲線を点線で、スターラップのみで負担できる地震力を一点鎖線で示すが、フーチング下面鉄筋の降伏後、直ちにせん断破壊へ移行する場合には、太実線で示すように曲げ破壊先行型の経路から、せん断破壊と同時にスターラップのみで負担できる地震力程度しか地震力を支持できず、残留変位が急増するものと考えられる。

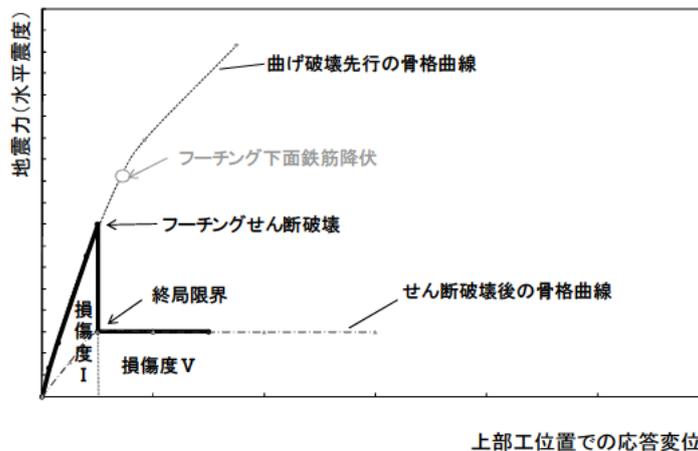
図-3.14 フーチングのせん断先行崩壊パターン

フーチングのせん断耐力が曲げ耐力に対して全く不足している場合は、せん断破壊となり、その一般的なシナリオは、フーチング曲げ降伏の前に→フーチングせん断破壊→耐力の急激な低下と変位の急増→崩壊に至ると考えられる。図-3.14に、曲げ崩壊パターンで損傷が進行する荷重-変位曲線を点線で、スターラップのみで負担できる地震力を一点鎖線で示すが、フーチング下面鉄筋が降伏する前に、せん断破壊へ移行する場合には、太実線で示すように曲げ破壊先行型の経路から、せん断破壊と同時にスターラップのみで負担できる地震力程度しか地震力を支持できず、残留変位が急増するものと考えられる。

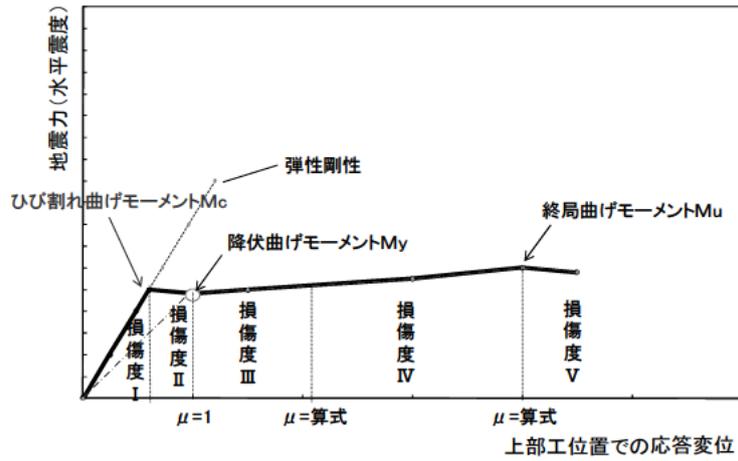
図-3.15 フーチングの曲げ崩壊パターン (少量鉄筋部材  $M_y < M_c < M_u$ )

フーチングに配置される軸方向鉄筋量が少ない場合、つまり引張鉄筋比 ( $p_t = A_{st}/b \cdot d$ ,  $A_{st}$ : 引張鉄筋量,  $b$ : 部材幅,  $d$ : 有効高) が概ね 0.10%程度となるような低鉄筋断面では、ひび割れ曲げモーメント ( $M_c$ )よりも降伏曲げモーメント ( $M_y$ )の方が小さいという現象が起こりうる。この場合でも、ひび割れ曲げモーメントより終局曲げモーメント ( $M_u$ )の方が大きければ、その崩壊パターンは前述の曲げ破壊形態と類似の挙動となり、図-3.15に示すような概ねバイリニア型の応答を示すと考えられる。

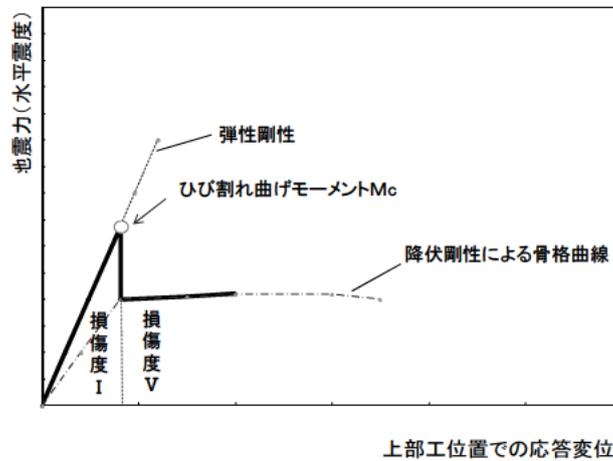
図-3.16 フーチングの曲げ崩壊パターン (極少量鉄筋部材  $M_y < M_u < M_c$ )

フーチングに配置されている軸方向鉄筋量が非常に少ない場合、つまり引張鉄筋比 ( $p_t = A_{st}/b \cdot d$ ,  $A_{st}$ : 引張鉄筋量,  $b$ : 部材幅,  $d$ : 有効高) が 0.10%未満となるような低鉄筋断面では、ひび割れ曲げモーメント ( $M_c$ ) よりも降伏曲げモーメント ( $M_y$ ) および終局曲げモーメント ( $M_u$ ) の方が小さいという現象が起こりうる。この場合にはひび割れ発生後、直ちに軸方向鉄筋が降伏または破断し、引張力に対し抵抗できなくなる恐れがあるため、図-3.16 に示すような急激な耐力低下を引き起すものと考えられる。

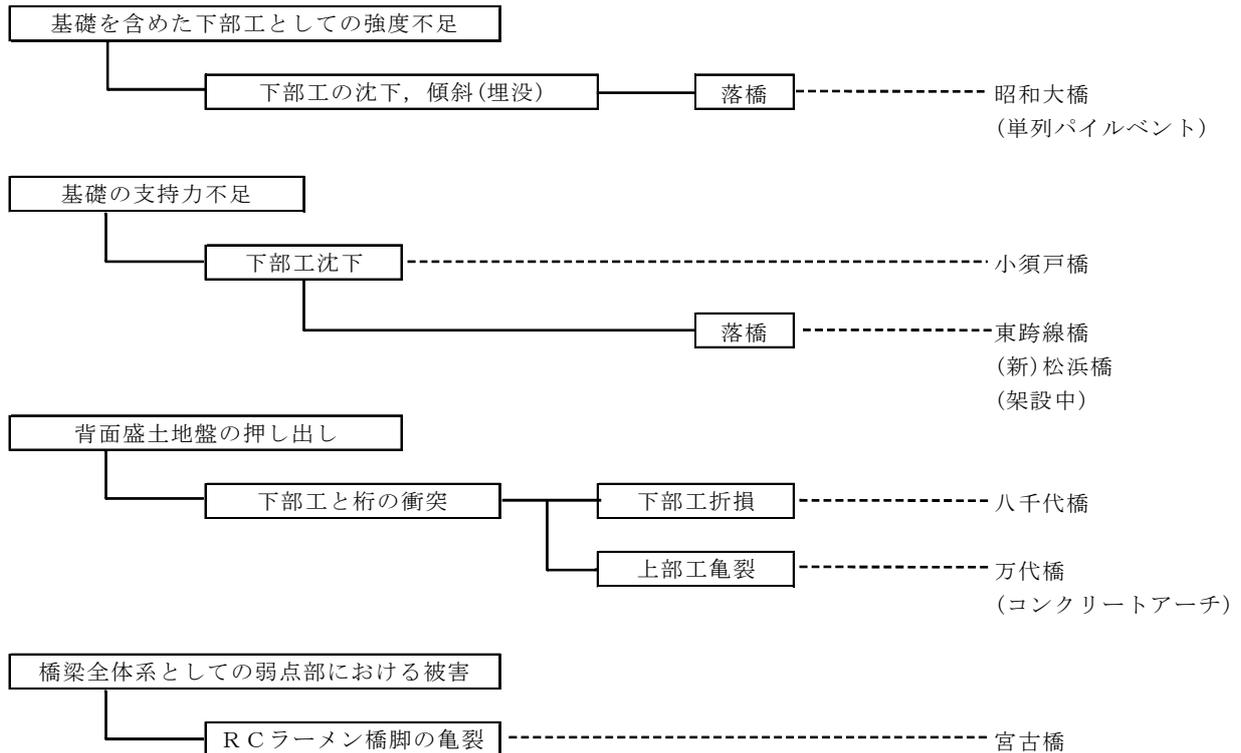
図-4.3 新潟地震における被害形態

橋名	竣工年	下部工形式	液状化の有無	被害形態	要因
昭和大橋	昭和 39 年	パイルベント～杭基礎	有	落橋 橋脚の沈下・傾斜・埋没	下部工としての強度不足
東跨線橋	昭和 38 年	壁式または RC ラーメン橋脚, 木杭	有	落橋, 橋脚の沈下	橋脚の沈下 ＝基礎の鉛直支持力不足
八千代橋	昭和 37 年	壁式橋脚 RC 杭	有	橋脚折損, 沈下, 橋台傾斜	地盤の押し出しにより, 橋脚が桁につかえる形で押し戻され, 躯体が折損する
万代橋	昭和 4 年	壁式橋脚 ケーソン基礎	有	コンクリートアーチのひび割れ, 橋脚沈下	地盤の押し出しによるアーチ内の応力増加(基礎は剛なケーソンのため被害軽微)
(新)松浜橋	架設中	壁式橋脚 ケーソン基礎, 木杭	有	落橋	支持層への根入れ不足
小須戸橋	昭和 38 年	壁式橋脚 ケーソン基礎	有	橋脚沈下	基礎の支持力不足

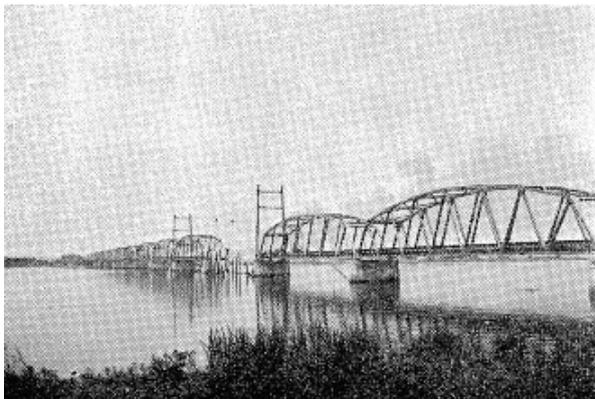
写真-4.9 (新) 松浜橋（落橋）<sup>20)</sup>

地盤の流動化によって、河川中心方向に基礎が移動し上部構造が橋脚または橋台と衝突し、躯体が損傷した事例である。このように、流動化によって基礎本体が移動し、基礎に残留変位が生じるような場合には、橋脚躯体が折損する等により、上部構造を支持できなくなる恐れがある。したがって、流動化が生じるような地形条件の場合、基礎形式にも拠るが橋梁への被害が大きくなると考えられ、補強優先度が特に高いといえる。

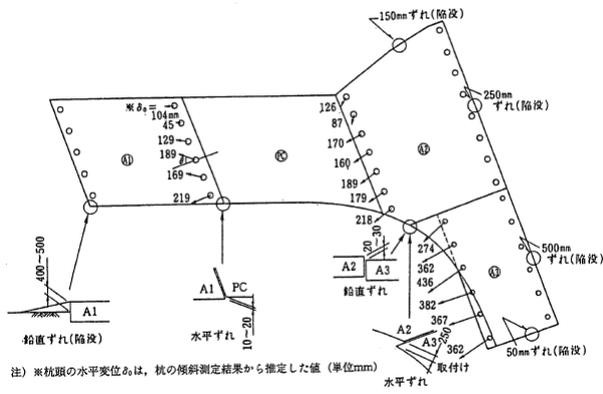
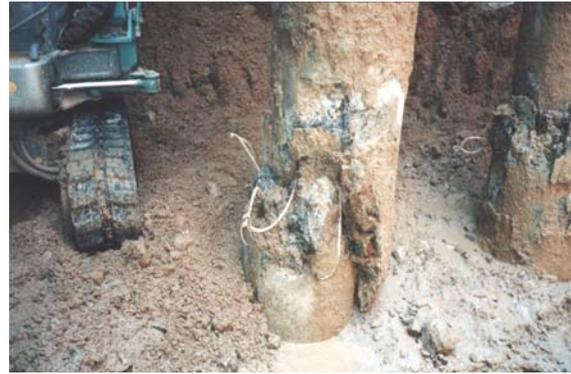
図-4.12 液状化による地盤の水平抵抗喪失

図-4.12に示すように帯鉄筋が不足する箇所においては、液状化により地盤抵抗を喪失したことによって、水平力が卓越し部材のせん断破壊が発生した事例がある。このような基礎は液状化が発生すると杭周辺地盤の地盤抵抗を失うためせん断破壊をおこし、上部構造からの鉛直力を支持できなことが想定される。以上から、横拘束鉄筋の少ない既製コンクリート杭基礎は補強優先度が高いといえる。

PC 杭に残留変位 150~400mm  
 (平成 7 年兵庫県南部地震 高羽大橋 25)

PC 杭のせん断破壊  
 (平成 7 年兵庫県南部地震 東灘下水処理施設)

PHC 杭は、表-3.8 に示すように杭体には、平成 8 年道路橋示方書以降、地震時に杭体が降伏する恐れのある範囲に、スパイラル鉄筋を中心間隔 100mm 以下で配置することが規定された。そして、スパイラル鉄筋がないものは、図-4.12 に示す過去の地震被害において、施設基礎や建物基礎で杭体のせん断破壊やそれを原因とする建物の傾斜が多数認められている<sup>16)</sup>。また、土木研究所では補強スパイラル鉄筋のない PHC 杭を用いた組杭載荷実験<sup>7)</sup>が実施され、図-3.4 にあるように最大強度点付近でせん断破壊が発生し、耐力が急激に低下することが確認された。3 $\delta_y$ で最大荷重に達した後、杭にせん断破壊が生じ 4 $\delta_y$ 以後急激に低下した。このことから、終局塑性率は 3～4 程度あると考えられる。したがって、横拘束筋が十分に配置されていない平成 8 年の道路橋示方書より前の既製コンクリート杭については、実験結果<sup>7)</sup>を参考に設定することとした。

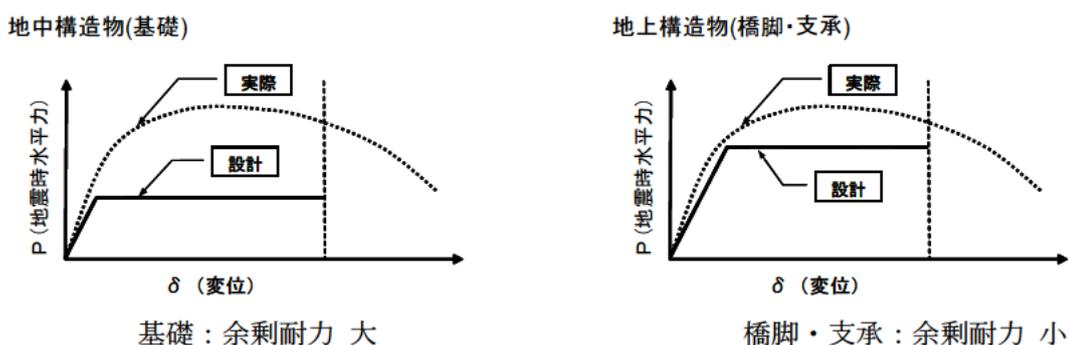
図-5.1 各部材の余剰耐力

昭和 23 年の福井地震や昭和 39 年の新潟地震では基礎の損傷により被災した橋梁が多かった。しかし、その後の施工技術や使用材料の進歩、昭和 46 年の道路橋耐震設計指針から取入れられた液状化判定技術の導入などの耐震設計法の充実により基礎の損傷による地震被害は減少してきた。この他にも例えば、フーチング周辺地盤の受働土圧抵抗を設計上見込んでいないことや、周辺地盤の地盤抵抗によって部材変形が分散される効果、杭基礎などは複数の部材からなる構造系であるという冗長性、基礎の浮上りによるエネルギー吸収効果を耐震設計に見込んでいないこと、そして、伝統的に行われてきた水平変位の制限による剛性や強度の付与の効果が合わさった結果、基礎は図-5.1 に示すように地震に対し安全余裕度の高い構造になったものと考えられる。

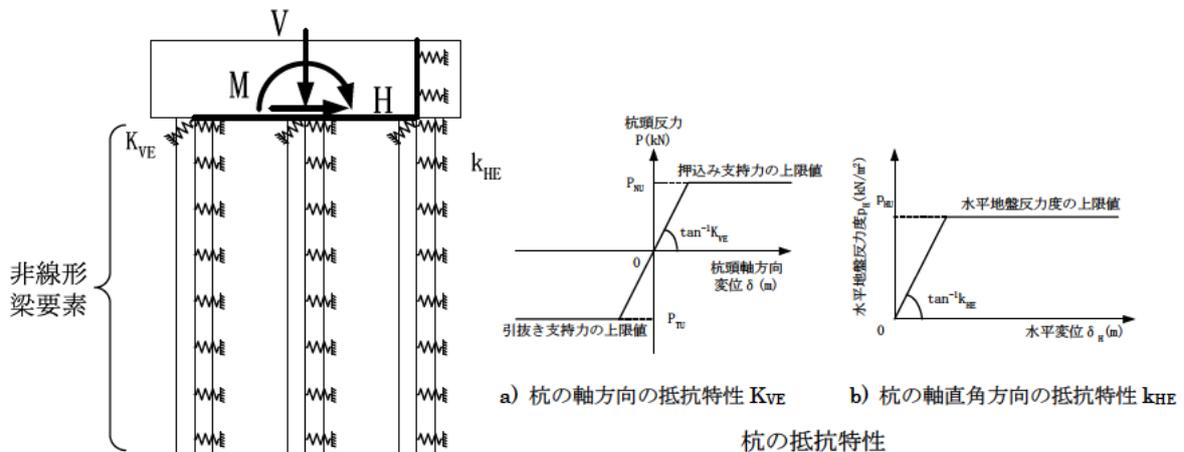
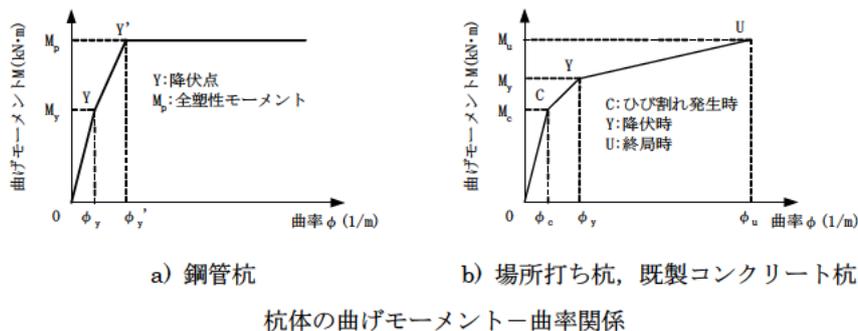
図-6.3 平成 14 年の道路橋示方書による杭基礎の解析モデル

そして、フーチングの破壊が基礎杭に先行して発生するかの判定のため、フーチングに非線形を考慮した解析をあわせて行っている。図-6.4 に示すように、このときの曲げモーメント-曲率関係には、鉄筋による横拘束効果がないため、道路橋示方書Ⅲにあるコンクリートの応力度-ひずみ関係から設定した。

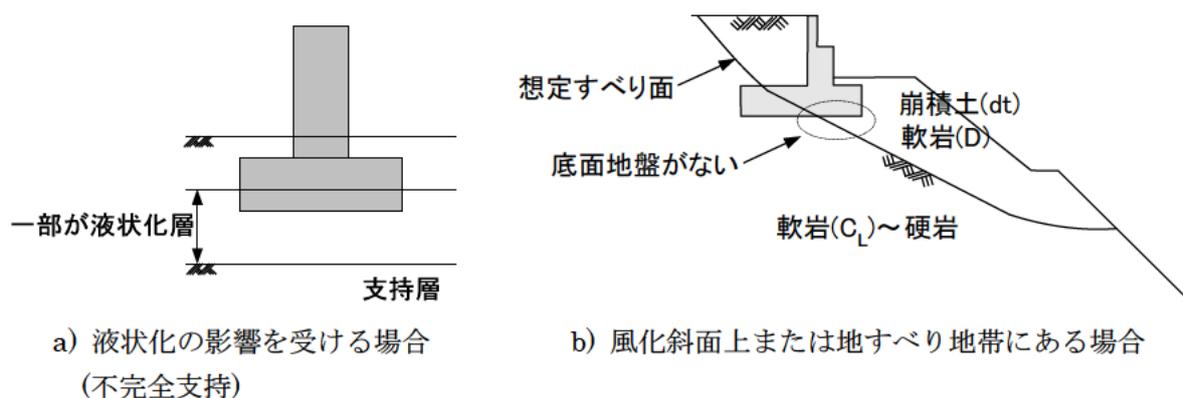
図-6.13 詳細検討が必要な直接基礎

したがって、直接基礎の耐震性能は、フーチングを支持する基礎底面の地盤条件に大きく影響する。鉛直地盤反力度の上限値は、試設計で検討した基礎地盤の地盤条件の他に、平面地形と斜面地形でも異なり、個別の条件を反映した詳細な検討が必要となる。したがって、図-6.13に示す不完全支持、または風化した斜面上や地すべり地帯に設置された直接基礎は、追加地質調査を含めた詳細検討が必要となる。

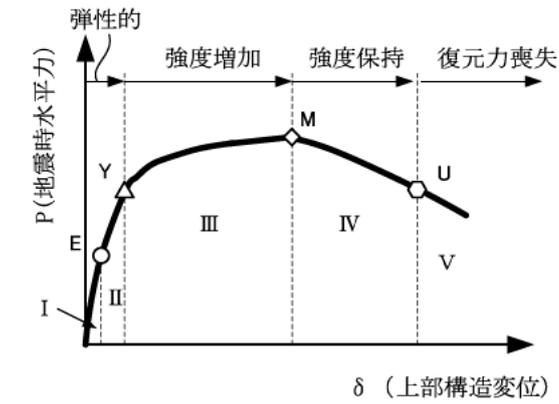
a) 塑性変形性能が富む場合（曲げ破壊先行）

第 1 段階では、基礎に想定される損傷度として降伏後の塑性変形性能に応じたシナリオ曲線上で行う。図-6.24 a) が一般的な曲げ破壊のシナリオ曲線である。また、せん断については、 $P-\delta$  曲線上のせん断破壊点から図-6.24 b) のように考え、せん断破壊する点で「損傷度 V」としている。

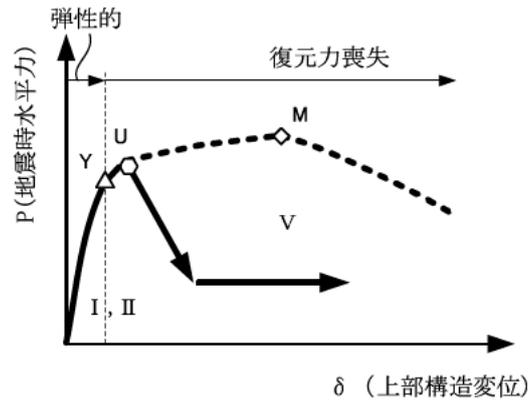
図-6.25 塑性変形性能が考慮できない P- $\delta$  関係 (せん断破壊型)

杭体のせん断破壊が先行する場合の解析法について整理する。本研究では杭体にせん断破壊が先行する場合においても、大気中にある橋脚柱のような脆性的な破壊とは異なり、帯鉄筋や軸方向鉄筋による耐力、周辺地盤からの受働土圧抵抗によって、ある程度の残存耐力が期待できると考えられる。そして、せん断破壊後の変形性能を確認するため、図-6.25のP-δ曲線を通る解析モデルを提案した。

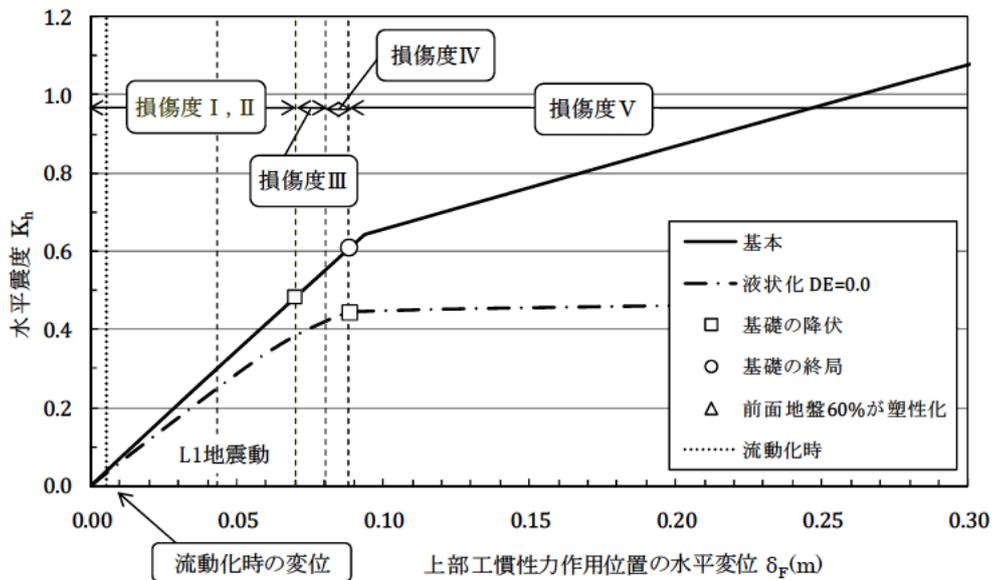
図-6.46 流動化の影響

液状化に伴う側方流動によるケーソン基礎への影響について、損傷度が最も大きいP橋を対象に試算検証した基礎の水平震度－変位関係を図-6.46に示す。流動力が作用したときの慣性力用位置での変位は0.005mであり、基礎の降伏変位と比べ非常に小さいことが分かる。このことは、試設計結果は兵庫県南部地震で被災したケーソン基礎と同じ傾向を示し、流動時における変位が小さいことを再現していると思われる。

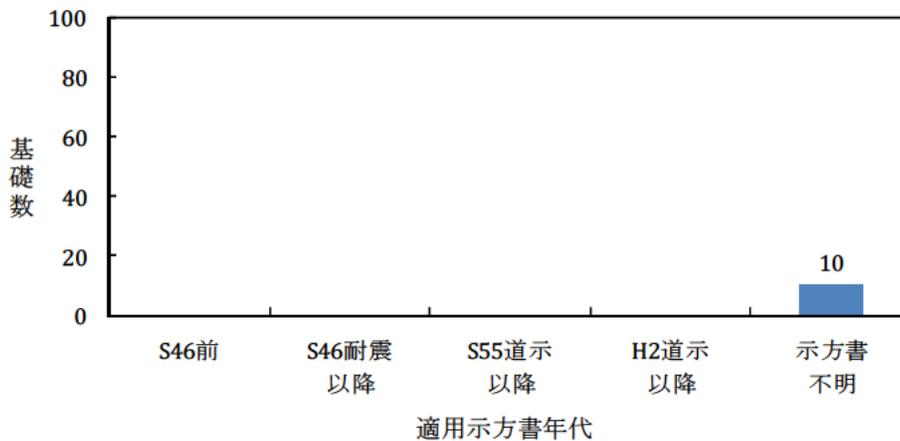
図-7.2 設計年代別の基数変遷（全 10 基）

石積みやレンガ製基礎の設計年代別の基数変遷を図-7.2 に示す。石積みやレンガ製基礎など、建設年代が古く設計詳細が不明である基礎については耐震性に劣る基礎形式として、これらの基礎は「損傷度V」に区分することにする。

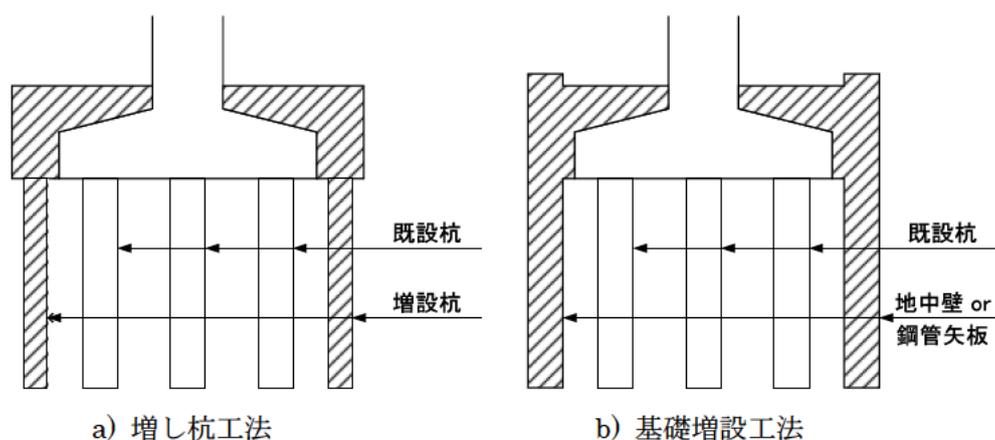
図-9.1 基礎の耐震補強例<sup>44)</sup>

第1段階として，復旧仕様以降により設計された基礎，または地震災害により復旧工事，あるいは拡幅またはⅡ期線工事等において，図-9.1 に示すような基礎の耐震補強が行われている場合には平成14年の道路橋示方書の要求性能を満足するものとして，「損傷度Ⅲ以下」とする．平成3年度にも橋梁震災点検<sup>43)</sup>を実施し，耐震性が相対的に低いものに対して耐震性を適切なレベルまで向上させる対策がとられている．したがって，基礎に対し耐震補強がなされたものは平成2年の道路橋示方書と同程度の耐震性能を有するものとして，「損傷度Ⅳ以下」とする．そして，道路橋示方書V16.1解説に記載される橋梁の構造特性により振動しにくい橋に該当する場合は，基礎の不安定によって直ちに落橋には至らないと考えられるため，優先順位決定のための耐震性判定から除外する．石積みやレンガ製基礎は，設計年代が古く明らかに耐震性が劣る基礎として「損傷度Ⅴ」とする．鋼管矢板基礎は，壁体が鋼管矢板であることから鋼管杭と同等以上の耐震性を有し，かつ鋼管矢板で閉合された冗長性が高い基礎であるため「損傷度Ⅲ以下」とする．既製コンクリート杭基礎は，対象とする設計年代に対し試算した結果から，せん断破壊が先行する耐震性が劣る基礎に位置付け「損傷度Ⅴ」とする．ただし，既製コンクリート杭のうちSC杭は，高強度コンクリートと鋼管の複合杭であるため，鋼管杭と同様に大きな変形性能があるものとして「損傷度Ⅴ」に区分しない．単列パイルベント橋脚は，フレキシブルな構造であり過去の被災事例や，過去に多く採用された鋼管杭を対象に試算した結果から，「損傷度Ⅴ」とする．ただし，2列以上の複列パイルベント橋脚は，突出杭として扱い個別判定により詳細検討を実施させる．

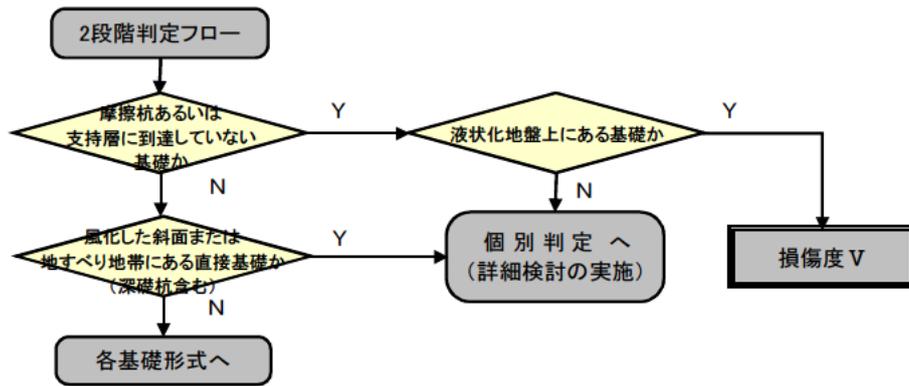
図-9.3 簡易判定フロー (第2段階)

当時の施工能力不足などから摩擦杭あるいは支持層に到達していない基礎形式は、昭和 23 年の福井地震や昭和 39 年の新潟地震において基礎の損傷により落橋等の大きな被害が報告されている<sup>19) 20)</sup>。さらに、平成 16 年の新潟県中越地震や平成 20 年の岩手・宮城内陸地震では斜面上の基礎や地すべり地帯にある基礎が損傷を受けた<sup>26) 27)</sup>。そこで、基礎本体が風化斜面上または地すべり地帯に計画された基礎に該当するかの判断には前者がボーリング調査や弾性波探査、後者が地すべり地形分布図や過去の崩壊履歴、空中写真を利用する。その結果、当該条件に合致した場合には、詳細な地盤調査が必要となるため、個別判定による詳細検討を実施させる。

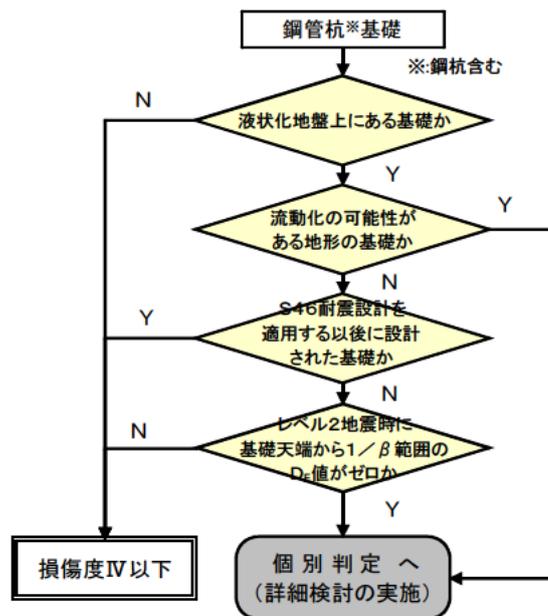
図-9.4 鋼管杭基礎の耐震判定フロー

そして、昭和46年より前に設計された基礎は、試算の結果から液状化の低減係数  $D_E=0$  となる場合、個別判定により詳細検討を実施させる。

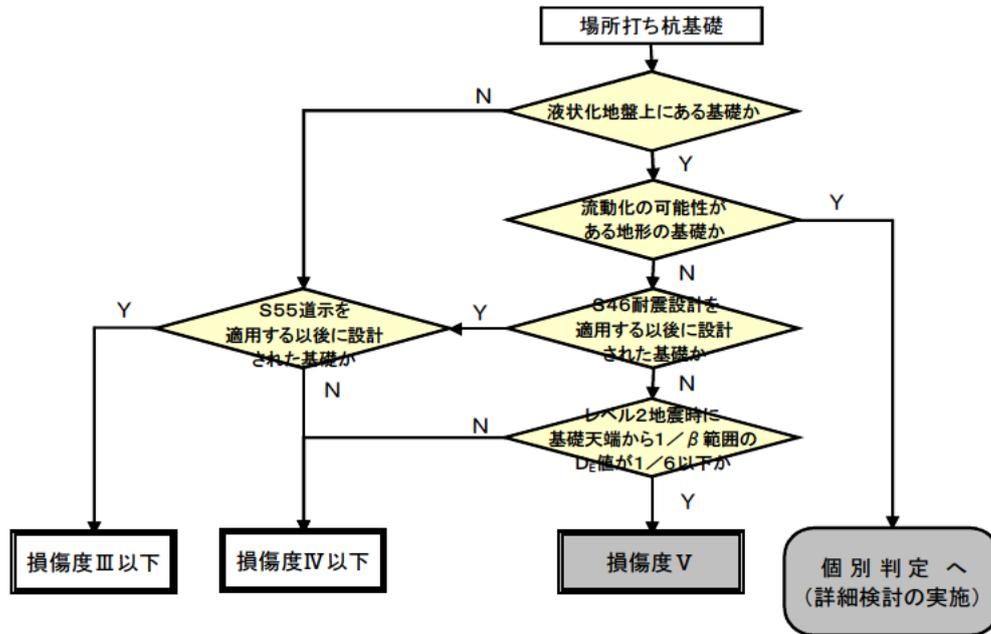
図-9.5 場所打ち杭基礎の耐震判定フロー

場所打ち杭を用いた耐震性判定フローの手順を図-9.5 に示す。試算の結果、鋼管杭と同じ傾向を示しており、液状化の影響を受けない基礎は設計年代によらず「損傷度Ⅳ以下」となるため、判定フローもほぼ同じ判定経路となる。しかしながら、昭和46年より前に設計された基礎は、試算の結果から液状化の低減係数  $D_E=1/6$  で「損傷度Ⅴ」となる。昭和55年の道路橋示方書Ⅳから杭頭部の構造細目に変更となり耐震性能が向上しているため、「損傷度Ⅲ以下」となる。なお、流動化の可能性がある地形にある場合には、水際線からの距離や液状化層厚等に応じて杭基礎に作用させる流動力が変わるため、個別判定により詳細検討を実施させる。

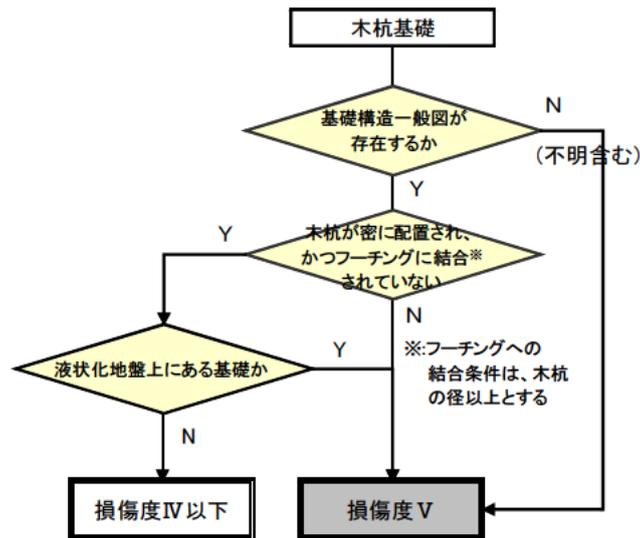
図-9.6 木杭の耐震判定フロー

木杭を用いた基礎の耐震性判定フローの手順を図-9.6 に示す。試算の結果、杭形式とした場合には材料強度が小さいため「損傷度Ⅴ」と判定した。その他、常に地下水位以下にあって酸素の供給を受けない状況にある木材は長期にわたって材料として健全な状態にあるとみなした上で、密な杭間隔で配置され、かつフーチングに結合されていないとみなせる木杭基礎は、木杭により地盤改良された地盤上の直接基礎として扱うことが出来ると仮定する。ただし、基礎周辺地盤が液状化しないことを条件に直接基礎と同程度の耐震性能を有するか、若干劣るものとして判定し、「損傷度Ⅳ以下」に移行するが、それ以外の場合は、「損傷度Ⅴ」とし補強優先度の高い基礎形式と考える。

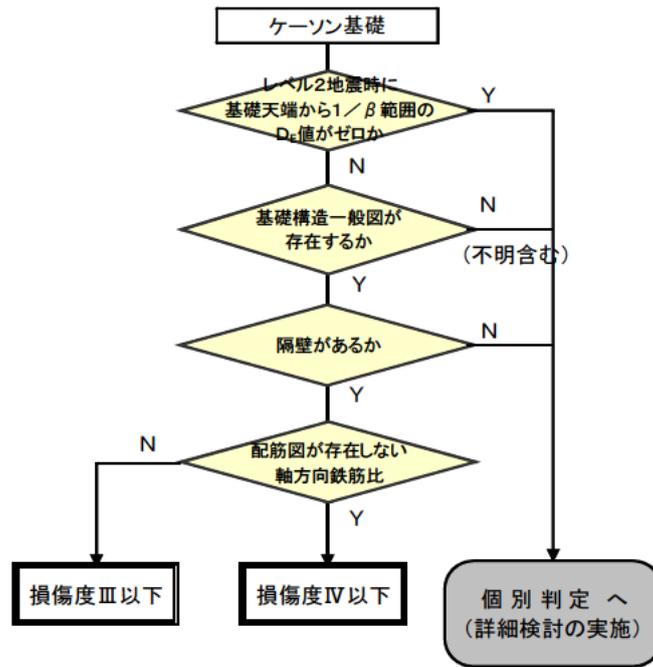
図-9.7 ケーソン基礎の耐震判定フロー

そして、軸方向鉄筋比  $p_t (= \Sigma A_s / A_c)$  に着目した場合に  $p_t \leq 0.4\%$  の範囲であれば、ひび割れ曲げモーメント ( $M_e$ ) が降伏曲げモーメント ( $M_y$ ) または終局曲げモーメント ( $M_u$ ) より大きくなる低鉄筋比 RC 断面となる傾向を示す。実験では、低鉄筋比 RC 断面の隔壁があり周辺地盤が安定して存在する状態を想定し行った。この条件に合致するものは、実験の結果、ケーソン基礎の支持機構が変わるものの上部構造からの鉛直荷重を支持できる状態と見なし、「損傷度 IV 以下」と判定した。なお、軸方向鉄筋比が 0.4% 以上となる軸方向鉄筋が配置されている場合には、一般的に  $M_e < M_y < M_u$  となるため、「損傷度 III」と判定した。
