プレキャスト部材を用いた既設カルバートの
耐震性能評価と補強方法に関する
共同研究報告書(その 1)

国立研究開発法人 土木研究所
株式会社 高速道路総合技術研究所
国立学校法人 京都大学工学研究科

共同研究報告書
第 510 号 2020 年 1 月

プレキャスト部材を用いた既設カルバートの
耐震性能評価と補強方法に関する共同研究

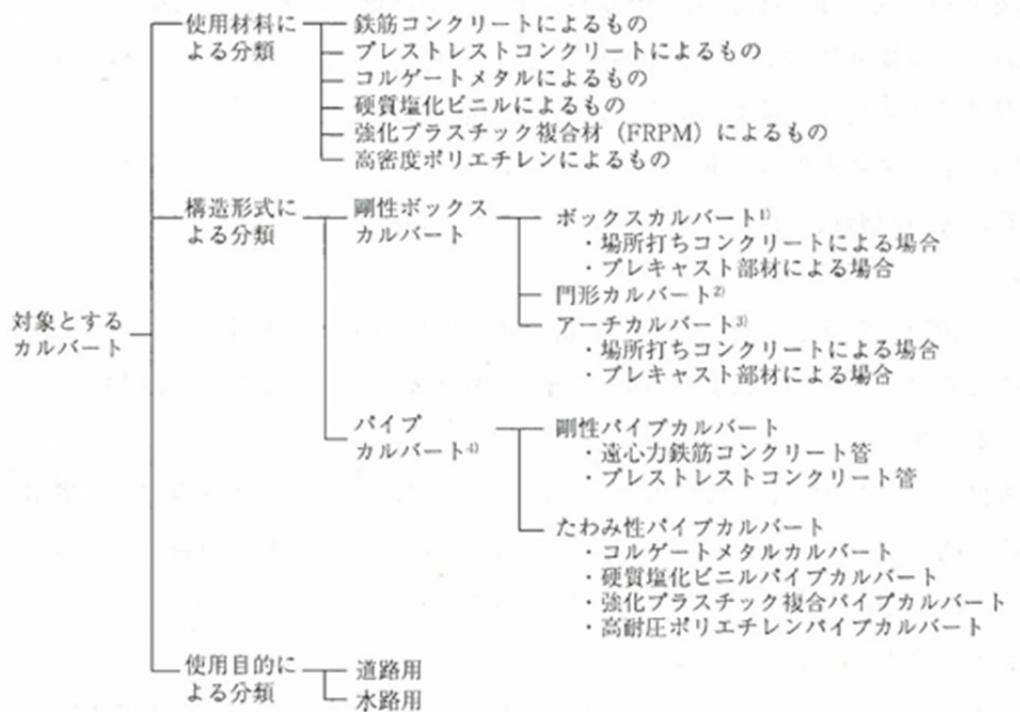
図-2.1.1 従来型カルバートの種類 (道路土工カルバート工指針¹⁾ P. 7 抜粋)

1) ボックスカルバート 2) 門形カルバート 3) アーチカルバート 4) パイプカルバート

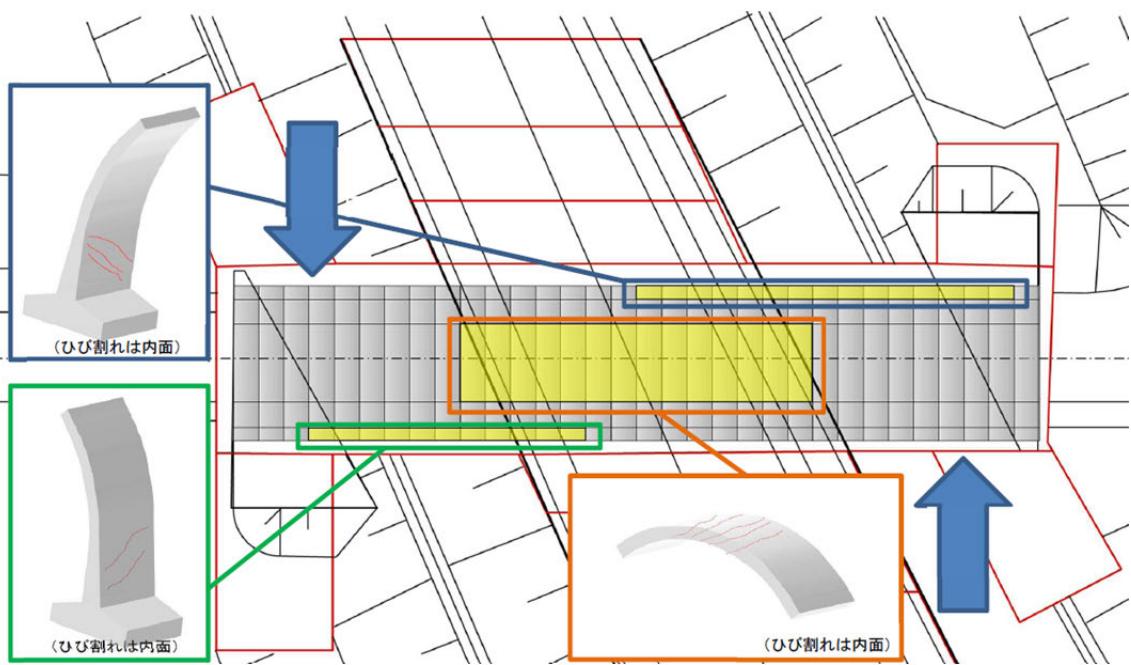
図-4.2.2 事例1の損傷位置図（参考文献3より転載）

損傷は盛土施工中に発生しており、押え盛土側の側壁部材内側に斜め方向のひび割れおよび頂版部材内側中央にひび割れが発生（ひび割れ幅 1~2mm 程度）、また、一部コンクリート片の剥落が生じた。図-4.2.2 に損傷位置図を示す。また、損傷状況を写真-4.2.1 に示す。

頂版部材の内側中央に発生したひび割れについては、地盤改良範囲よりも深い位置に軟弱地盤が存在することで、沈下が生じ、2 ヒンジアーチ直下よりも周辺盛土の沈下量が大きいことで、鉛直土圧が増加し、設計で想定していた以上の大きな曲げモーメントが作用したことが原因と考えられる。一般的にカルバートのような地中構造物は内部が空洞になっているため、周辺盛土よりも重量が小さく沈下しにくい構造物のため、周辺盛土との沈下量に差が生じたものと考えられる。

側壁部材に発生したひび割れについては、沈下と偏土圧の複合的な要因によるものであると考えられる。図-4.2.3 に当該現場における 2 ヒンジアーチの沈下量の実測値を示す。土かぶりが大きくなる中央部に向かって大きく沈下しており、坑口部との相対沈下量は約 27cm と大きな値を示している。図-4.2.4 に示すように、中央部に向かって弓なりに沈下することにより、2 ヒンジアーチの頂部が接触し、坑口方向の反力によりひび割れが発生したものと考えられる。中央部を境界に左右でひび割れの発生位置が異なるのは、図-4.2.5 に示すように、偏土圧の影響によるものと考えられる。

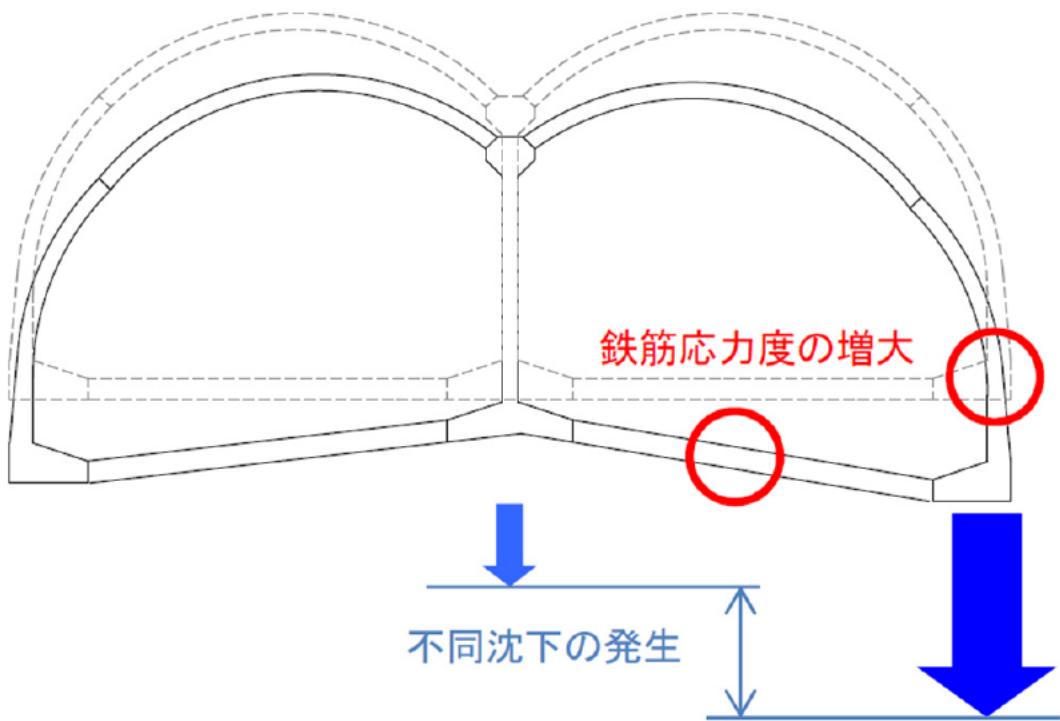
図-4.2.13 事例3の損傷メカニズムの推定（参考文献3より転載）

図-4.2.12 (a) に示すように、左右の側壁と中壁の沈下量に大きな差が生じており、横断方向に不同沈下が発生している。この沈下の要因であるが、図-4.2.9 (b) に示すように、地盤改良部以深に N 値 2 程度の軟弱な沖積粘土層があり、この層に圧密沈下が生じているものと考えられる。さらに、当該現場のようなカルバート外幅が広くなる 2 連構造であると、左右の側壁下部と中壁下部に生じる反力が異なり、その結果、不同沈下に至ったと考えられる。また、図-4.2.12 (b) に示すように、不同沈下が発生した場合には側壁部および底版部の鉄筋の引張応力が大きな値を示している。ひび割れが多く確認されている中壁下部のハンチ部での鉄筋の引張応力は計測されていないが、より大きな引張応力が発生しているものと推察される。

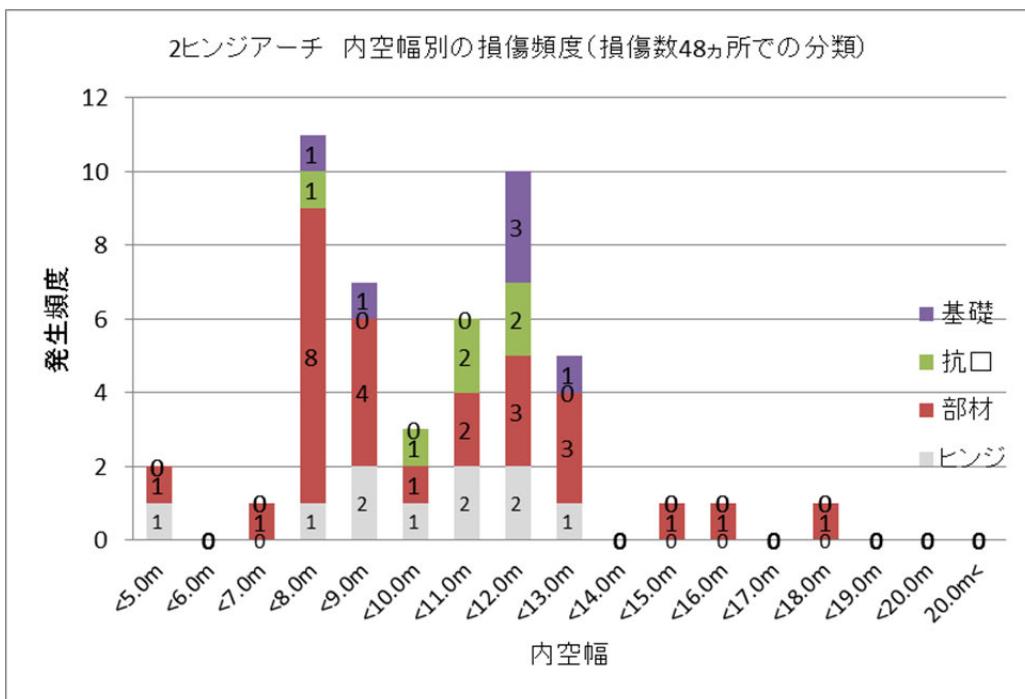
図-4.3.2 2 ヒンジアーチの損傷分析（内空幅との関係）

図-4.3.2 に 2 ヒンジアーチの内空幅による分析を示す。図-4.3.2 (a) は内空幅と損傷物件数による分析、図-4.3.2 (b) は内空幅と損傷個所の部位による分析となる。損傷の物件数は 37 件、損傷の部位数（同じ物件に複数個所の損傷があるケースのため、物件数より多い）は 48 箇所である。図-4.3.2 (a) から内空幅 8m と 11m に損傷を受けた物件が多いこと、図-4.3.2 (b) から全体の損傷個所数は、部材に発生した損傷が多いこと、基礎に発生した損傷が少ないことが伺える。また損傷個所数は 8m と 12m に多いことが伺える。

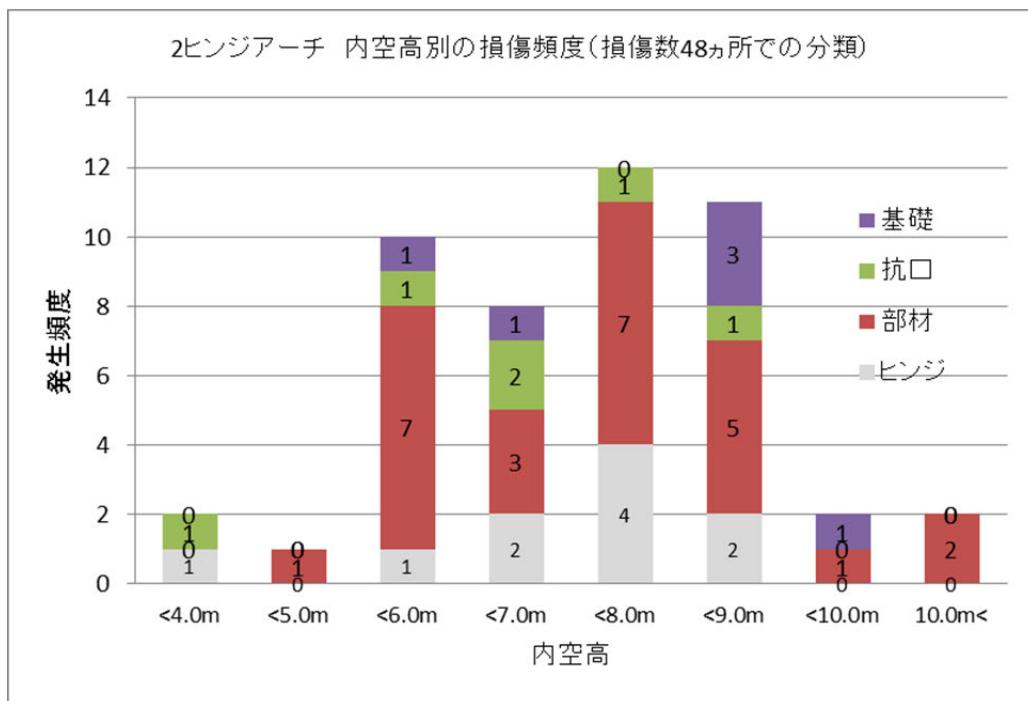
図-4.3.3 2 ヒンジアーチの損傷分析（内空高との関係）

図-4.3.3 に内空高による分析を示す。図-4.3.3 (a) から内空高 6m から 9m にかけて損傷を受けた物件が多いこと、図-4.3.3 (b) から損傷個所数も、同範囲での発生が多いことが伺える。

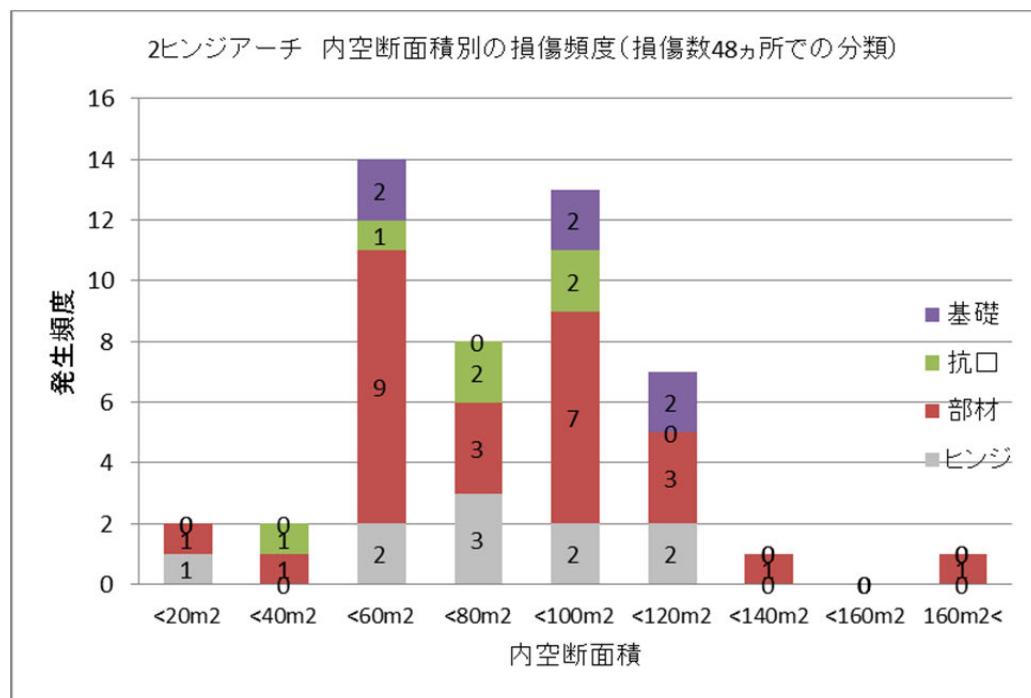
図-4.3.4 2 ヒンジアーチの損傷分析（内空断面積との関係）

図-4.3.4 に内空断面積による分析を示す。アーチカルバートの内空断面積は円形断面であるが、分類は（内空幅×高さ）の矩形断面積を分類のパラメータとした。図-4.3.4 (a) から内空断面積 60m² から 100m² にかけて損傷を受けた物件が多いこと、図-4.3.4 (b) から損傷個所数も、同範囲での発生が多いことが伺える。

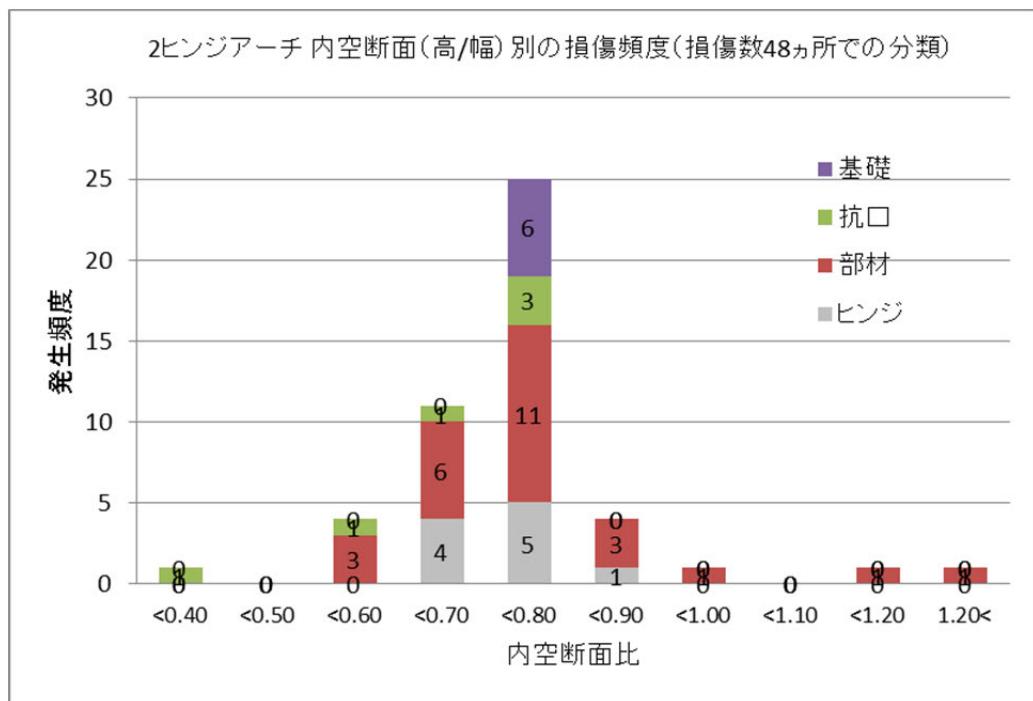
図-4.3.5 2 ヒンジアーチの損傷分析（内空断面比（高/幅）との関係）

図-4.3.5 に内空高/内空幅の縦横比による分析を示す。図-4.3.5 (a) から縦横比は 0.8 に損傷を受けた物件が多いこと、図-4.3.5 (b) から損傷個所数も、同範囲での発生が多いことが伺える。

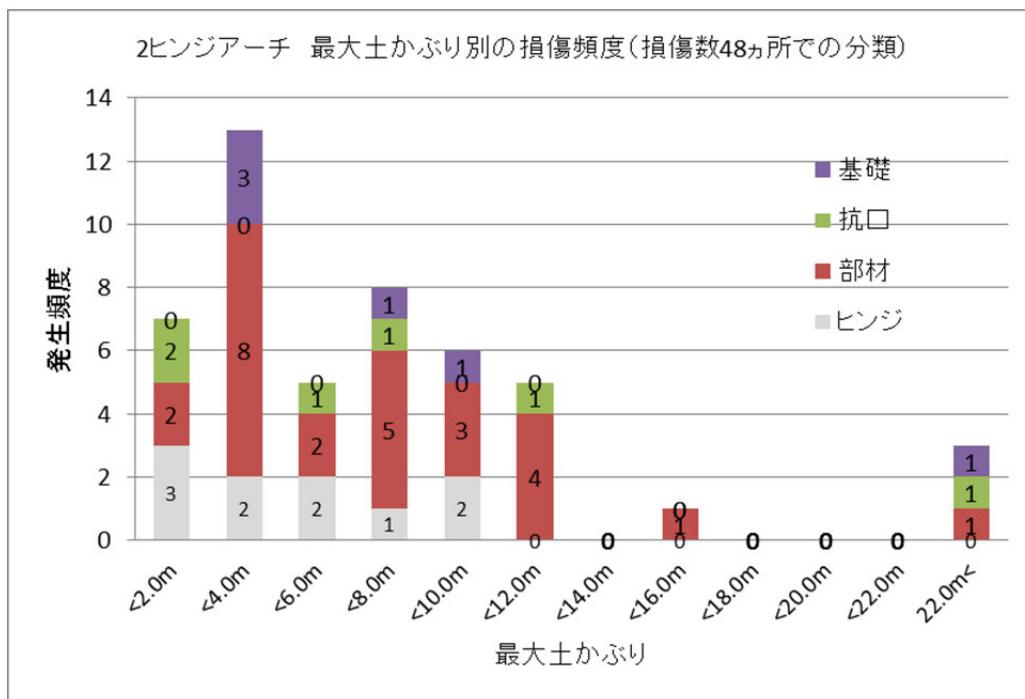
図-4.3.6 2 ヒンジアーチの損傷分析（最大土かぶりとの関係）

図-4.3.6 に最大土かぶりによる分析を示す。図-4.3.6 (a) から最大土かぶり 4m に損傷を受けた物件が多いこと、図-4.3.6 (b) から損傷個所数も、同範囲での発生が多いことが伺える。

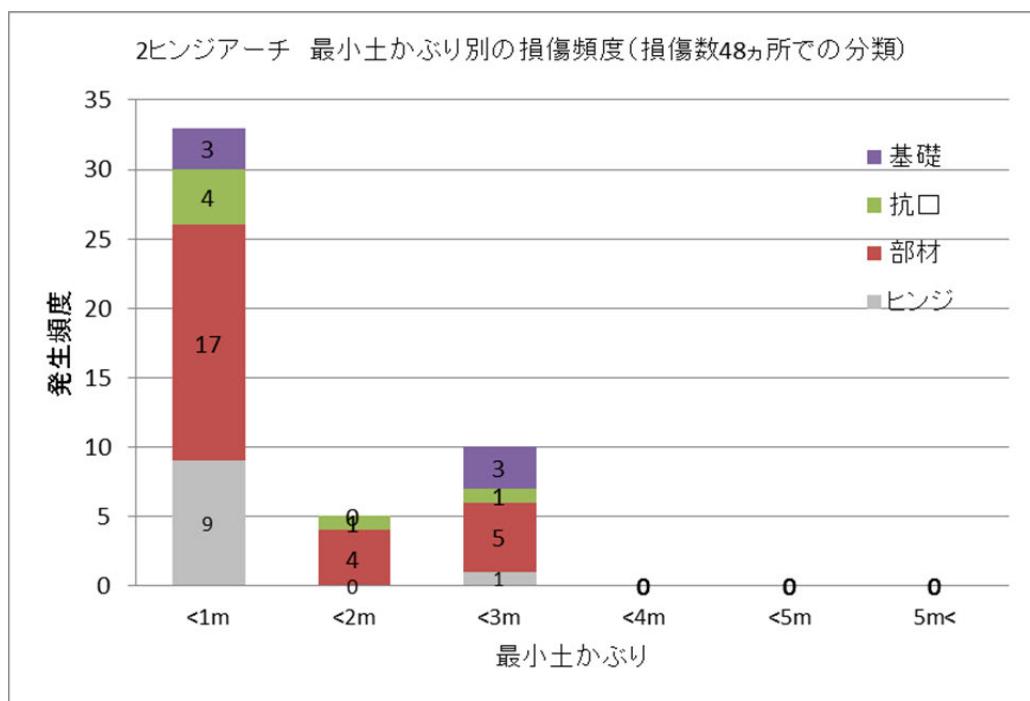
図-4.3.7 2 ヒンジアーチの損傷分析（最小土かぶりとの関係）

図-4.3.7 に最小土かぶりによる分析を示す。図-4.3.7 (a) から最小土かぶり 1m 以下に損傷を受けた物件が多いこと、図-4.3.7 (b) から損傷個所数も、同範囲での発生が多いことが伺える。

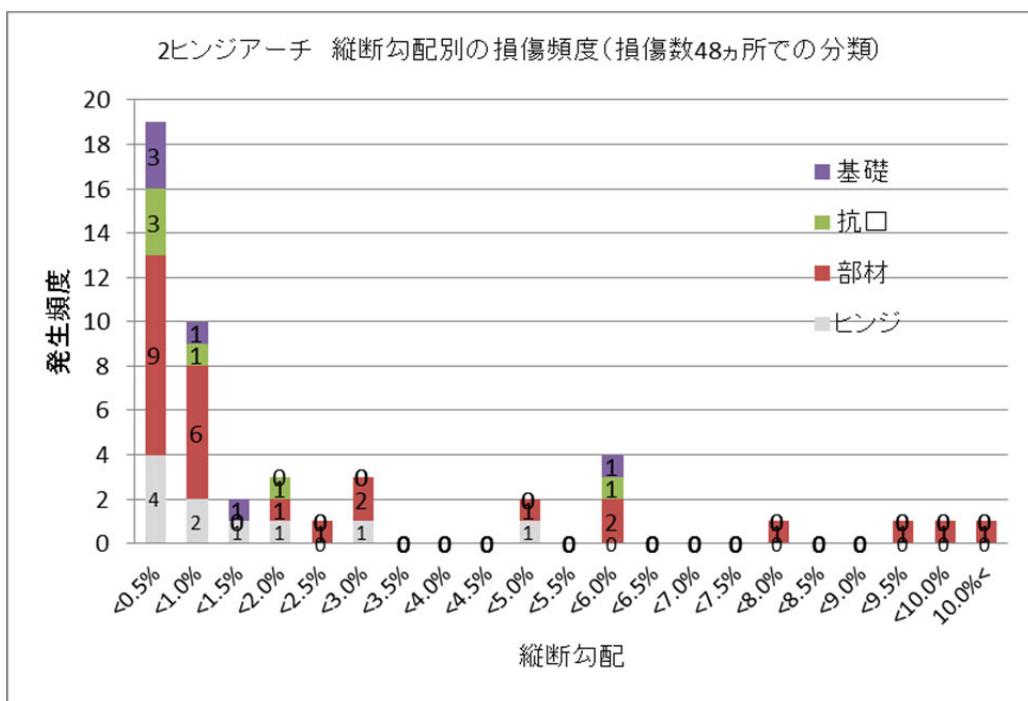
図-4.3.8 2ヒンジアーチの損傷分析（縦断勾配との関係）

図-4.3.8 に縦断勾配による分析を示す。図-4.3.8 (a) から縦断勾配 0.5% 以下に損傷を受けた物件が多いこと、図-4.3.8 (b) から損傷個所数も、同範囲での発生が多いことが伺える。

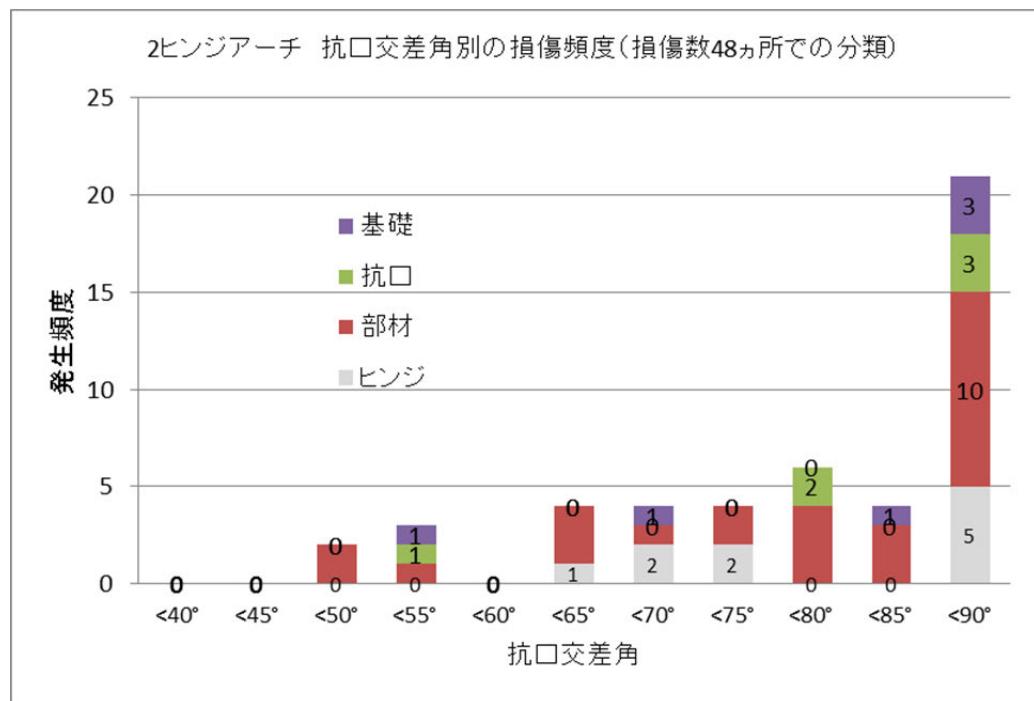
図-4.3.9 2 ヒンジアーチの損傷分析（坑口交差角との関係）

図-4.3.9 に抗口交差角による分析を示す。図-4.3.9 (a) から抗口交差角 90° に損傷を受けた物件が多いこと、図-4.3.9 (b) から損傷個所数も、同範囲での発生が多いことが伺える。

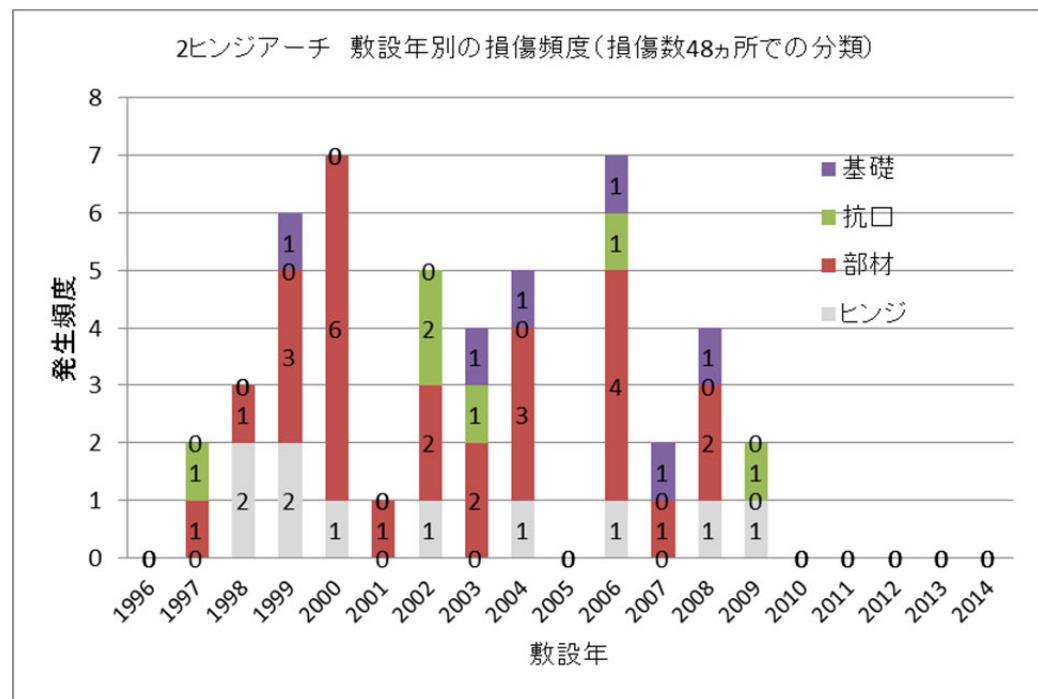
図-4.3.10 2ヒンジアーチの損傷分析（敷設年との関係）

図-4.3.10 に敷設年別による分析を示す。図-4.3.10 (a) から 2000 年、2001 年、2006 年に敷設された物件に損傷が多いこと、2010 年以降には損傷物件が確認されていないこと、図-4.3.10 (b) から損傷個所数も、同年代の敷設に多いことが伺える。

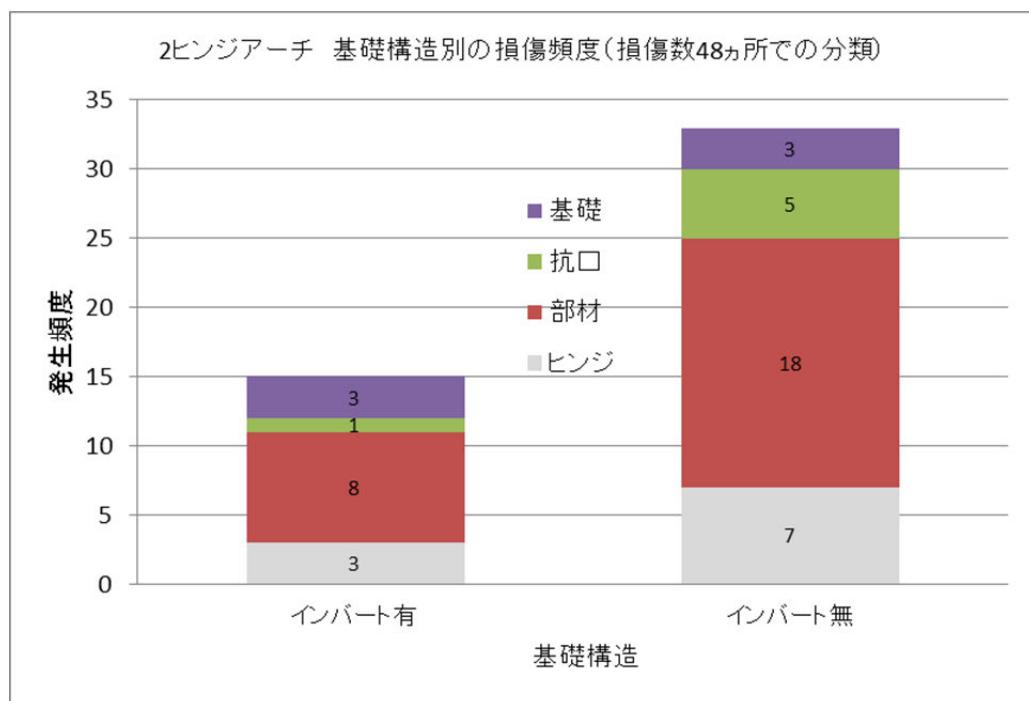
図-4.3.11 2 ヒンジアーチの損傷分析（基礎構造との関係）

図-4.3.11 に基づき構造別による分析を示す。図-4.3.11 (a) からインバートが無い構造に損傷を受けた物件が多いこと、図-4.3.11 (b) から損傷個所数もインバートが無い構造での発生が多いことが伺える。

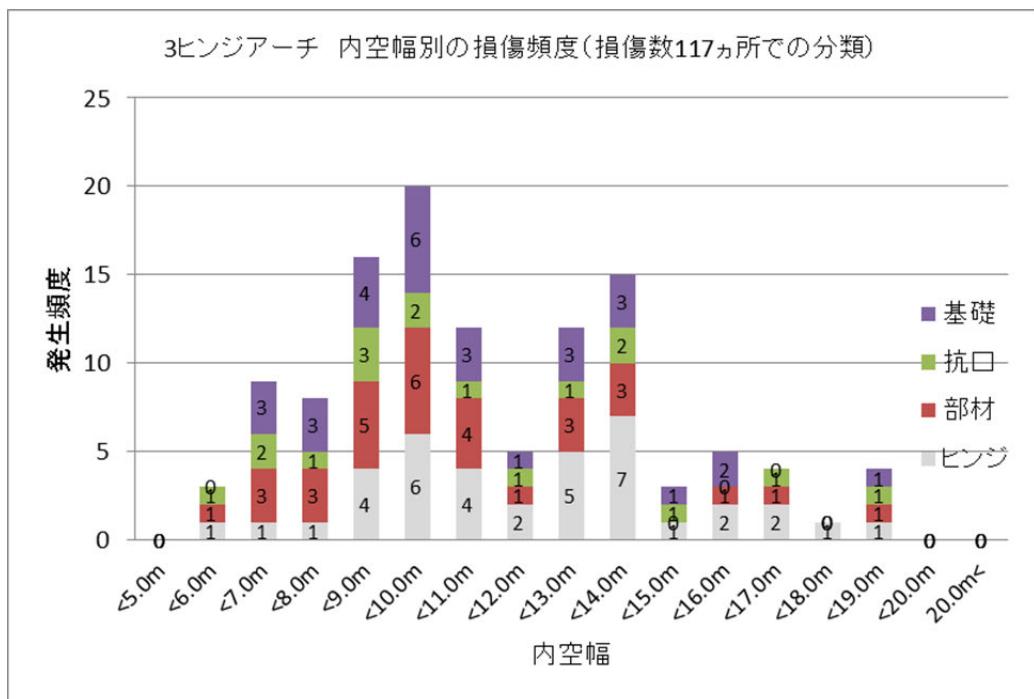
図-4.3.12 3 ヒンジアーチの損傷分析（内空幅との関係）

図-4.3.12 に 3 ヒンジアーチの内空幅による分析を示す。図-4.3.12 (a) は内空幅と損傷物件数による分析、図-4.3.12 (b) は内空幅と損傷個所部位数による分析を示す。損傷の物件数は 55 件、損傷の部位数（同じ物件に複数個所の損傷があるケースのため、物件数より多い）は 117 箇所である。図-4.3.12 (a) から内空幅 10m と 14m に損傷を受けた物件が多いこと、図-4.3.12 (b) から損傷個所数も内空幅 10m と 14m に多いこと、損傷個所の全体数では、抗口に発生した損傷が少ないことが伺える。

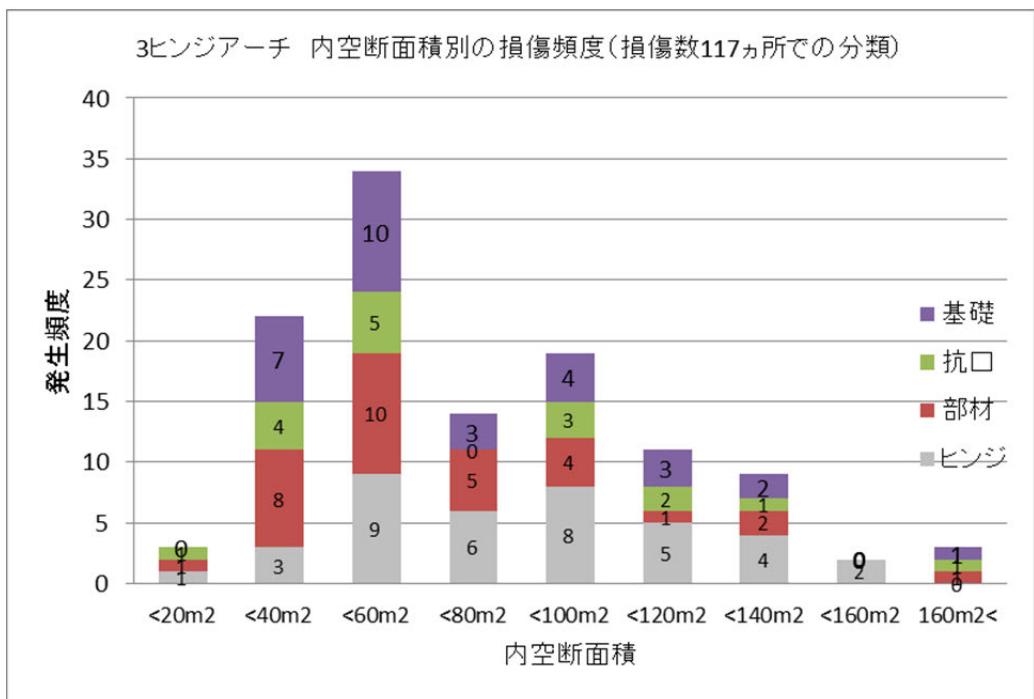
図-4.3.14 3 ヒンジアーチの損傷分析（内空断面積との関係）

図-4.3.14 に内空断面積による分析を示す。図-4.3.14 (a) から内空断面積 40m², 60m² に損傷を受けた物件が多いこと、発生頻度は内空断面積 40m² から 140m² にわたり損傷を受けた物件が多いことが、図-4.3.14 (b) から内空断面積 60m² に損傷個所数が多いことが伺える。

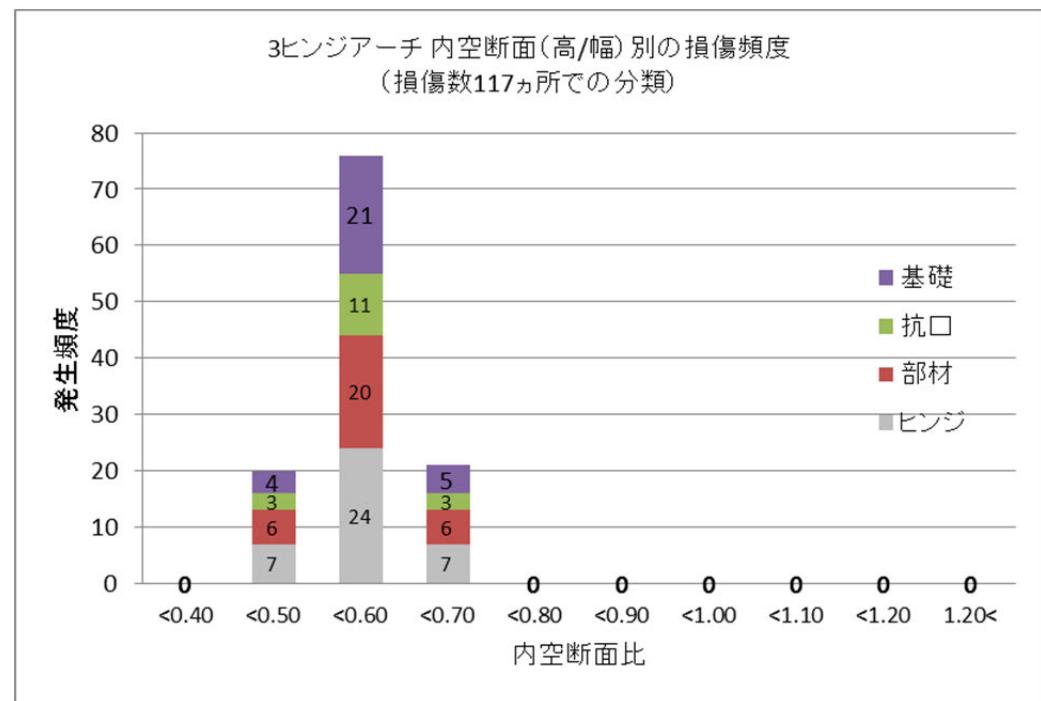
図-4.3.15 3ヒンジアーチの損傷分析（内空断面比（高/幅）との関係）

図-4.3.15 に内空高/内空幅の縦横比による分析を示す。図-4.3.15 (a) から縦横比は 0.6 に損傷を受けた物件が多いこと、図-4.3.15 (b) から縦横比は 0.6 に損傷個所数が多いことが伺える。

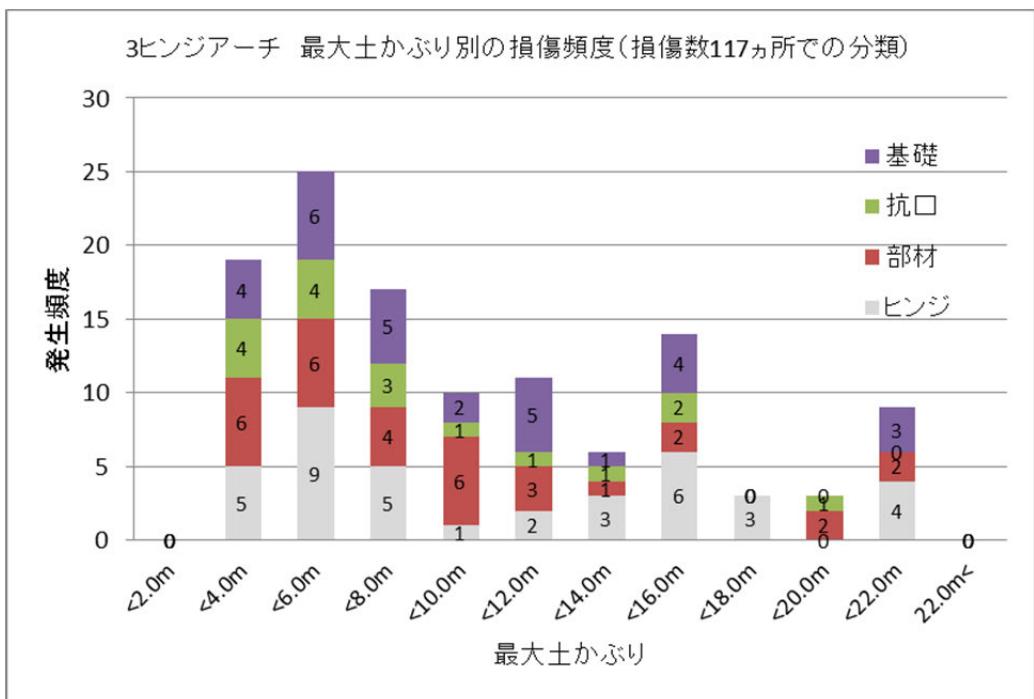
図-4.3.16 3 ヒンジアーチの損傷分析（最大土かぶりとの関係）

図-4.3.16 に最大土かぶりによる分析を示す。図-4.3.16 (a) から最大土かぶり 6m に損傷を受けた物件が多いこと、最大土かぶり 16m と 22m での損傷発生の比率が高いこと、図-4.3.16 (b) から最大土かぶり 6m に損傷個所数が多いことが伺える。

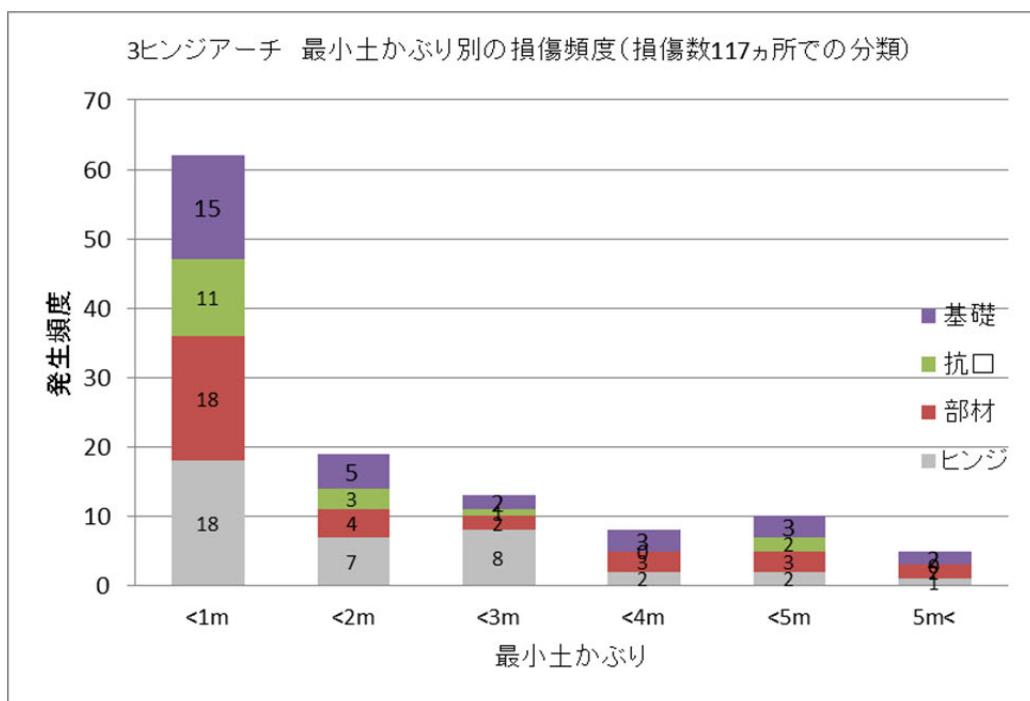
図-4.3.17 3 ヒンジアーチの損傷分析（最小土かぶりとの関係）

図-4.3.17 に最小土かぶりによる分析を示す。図-4.3.17 (a) から最小土かぶり 1m 以下に損傷を受けた物件が多いこと、図-4.3.17 (b) から、最小土かぶり 1m 以下に損傷個所数が多いことが伺える。

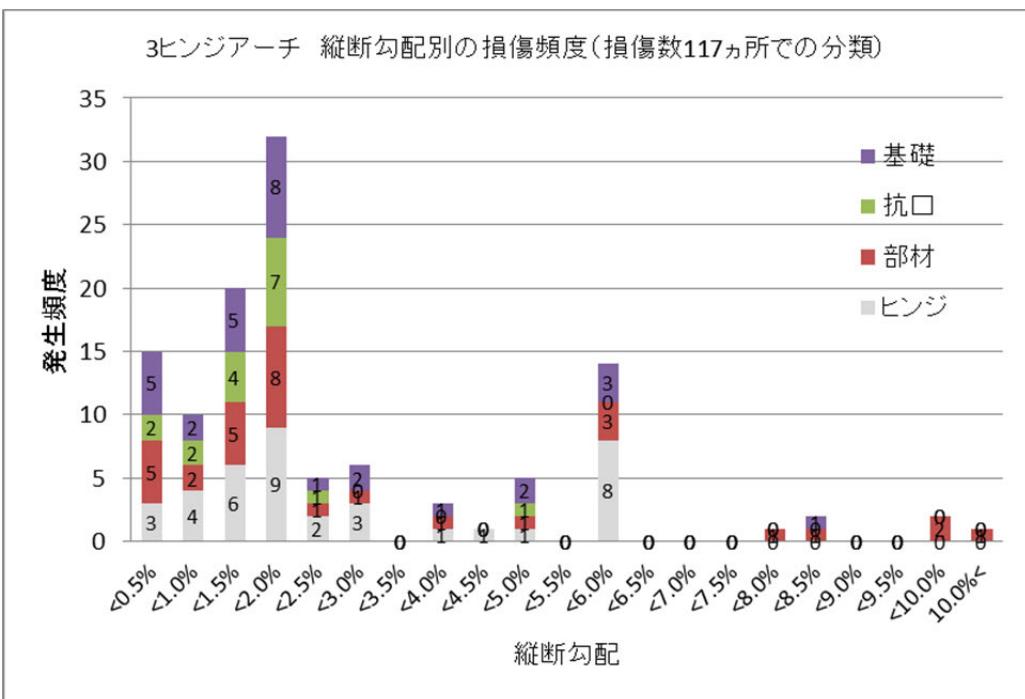
図-4.3.18 3 ヒンジアーチの損傷分析（縦断勾配との関係）

図-4.3.18 に縦断勾配による分析を示す。図-4.3.18 (a) から縦断勾配 2%, 6% に損傷を受けた物件が多いこと、図-4.3.18 (b) から、縦断勾配 2% で損傷個所数が多いことが伺える。

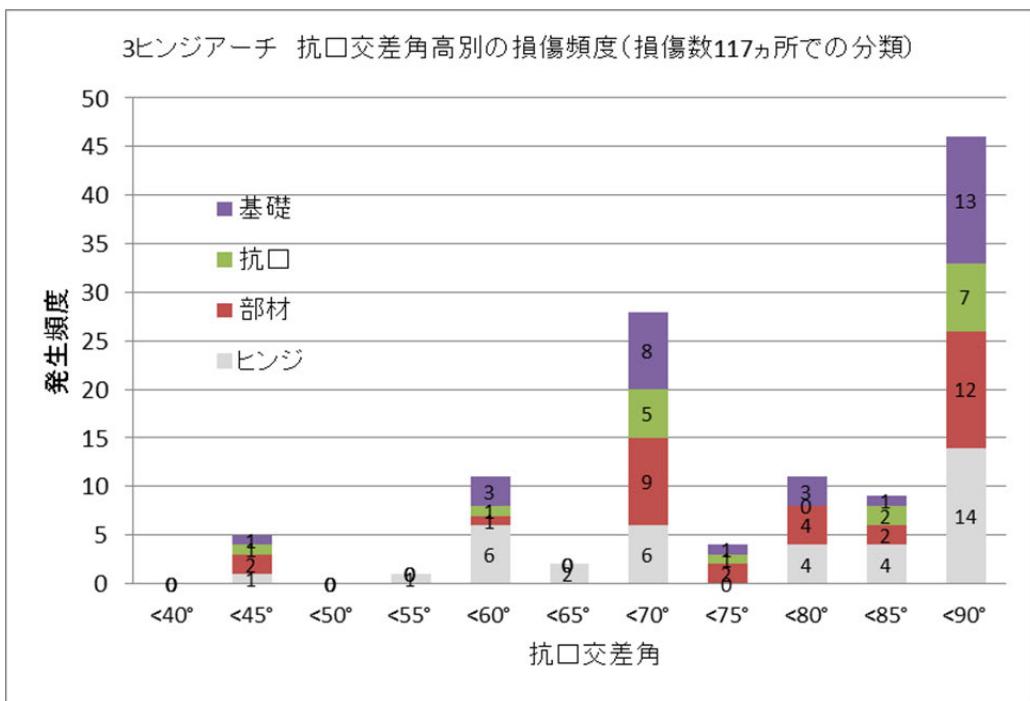
図-4.3.19 3 ヒンジアーチの損傷分析（坑口交差角との関係）

図-4.3.19 に抗口交差角による分析を示す。図-4.3.19 (a) から抗口交差角 90° と 70° に損傷を受けた物件が多いこと、図-4.3.19 (b) から、その角度での損傷個所数が多いことが伺える。

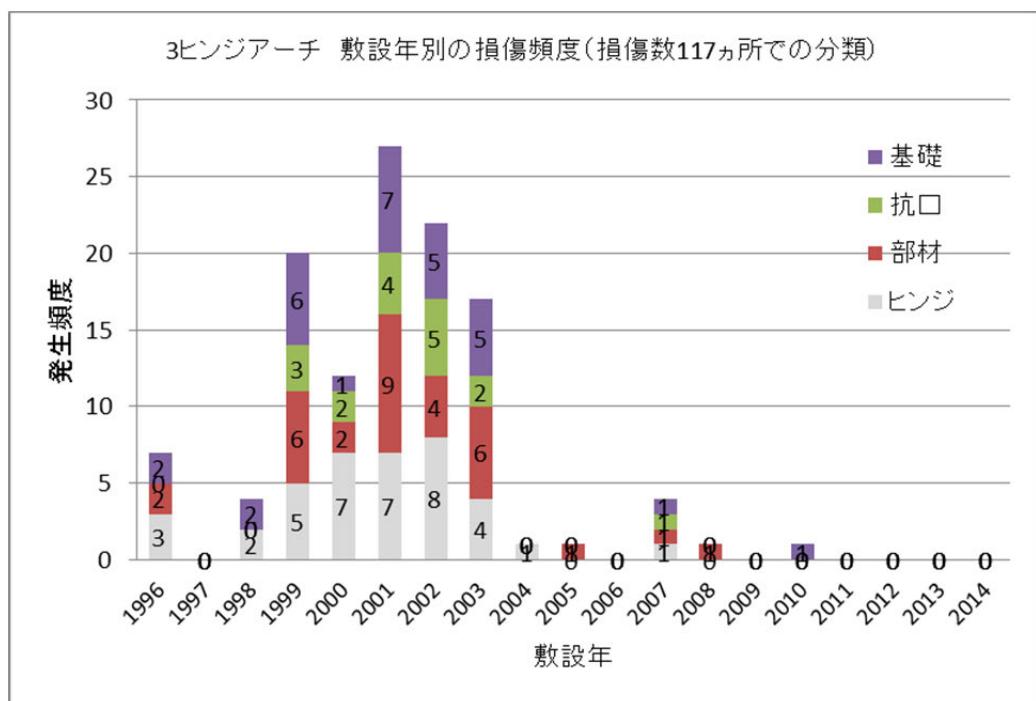
図-4.3.20 3 ヒンジアーチの損傷分析 (敷設年との関係)

図-4.3.20 に敷設年別による分析を示す。図-4.3.20 (a) から 1999 年から 2003 年に敷設されたものに損傷が多いこと、2012 年以降には損傷物件が確認されていないこと、図-4.3.20 (b) から、損傷個所数もその年代の敷設に多いことが伺える。

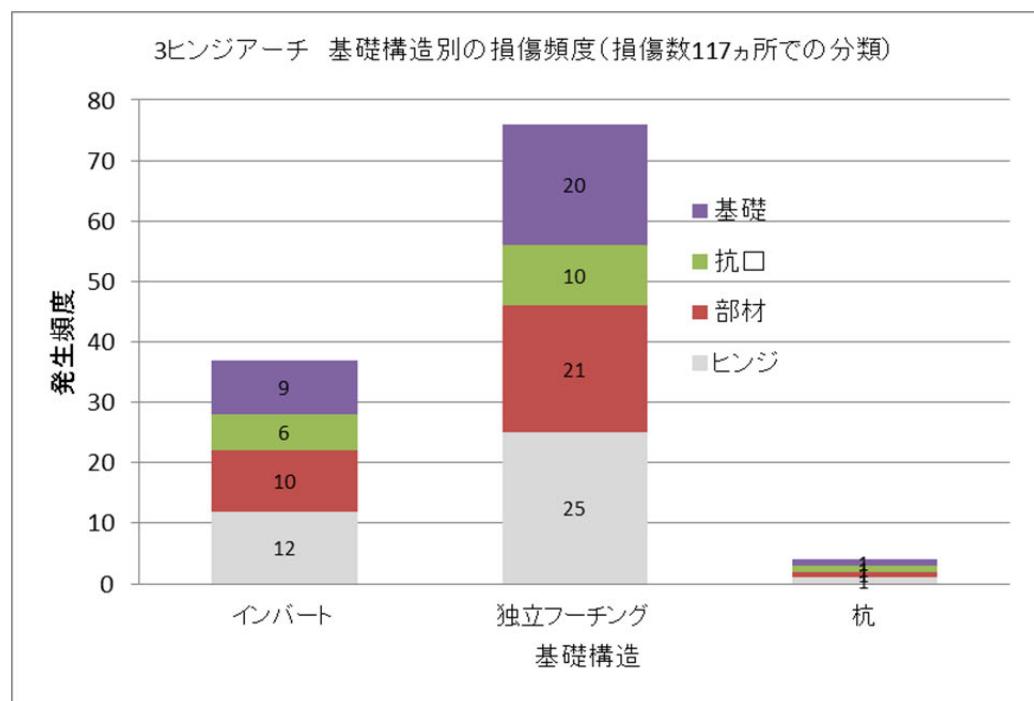
図-4.3.21 3 ヒンジアーチの損傷分析（基礎構造との関係）

図-4.3.21 に基づき構造別による分析を示す。図-4.3.21 (a) から独立フーチング構造に損傷を受けた物件が多いこと、図-4.3.21 (b) から、損傷個所数も独立フーチング構造に多いことが伺える。

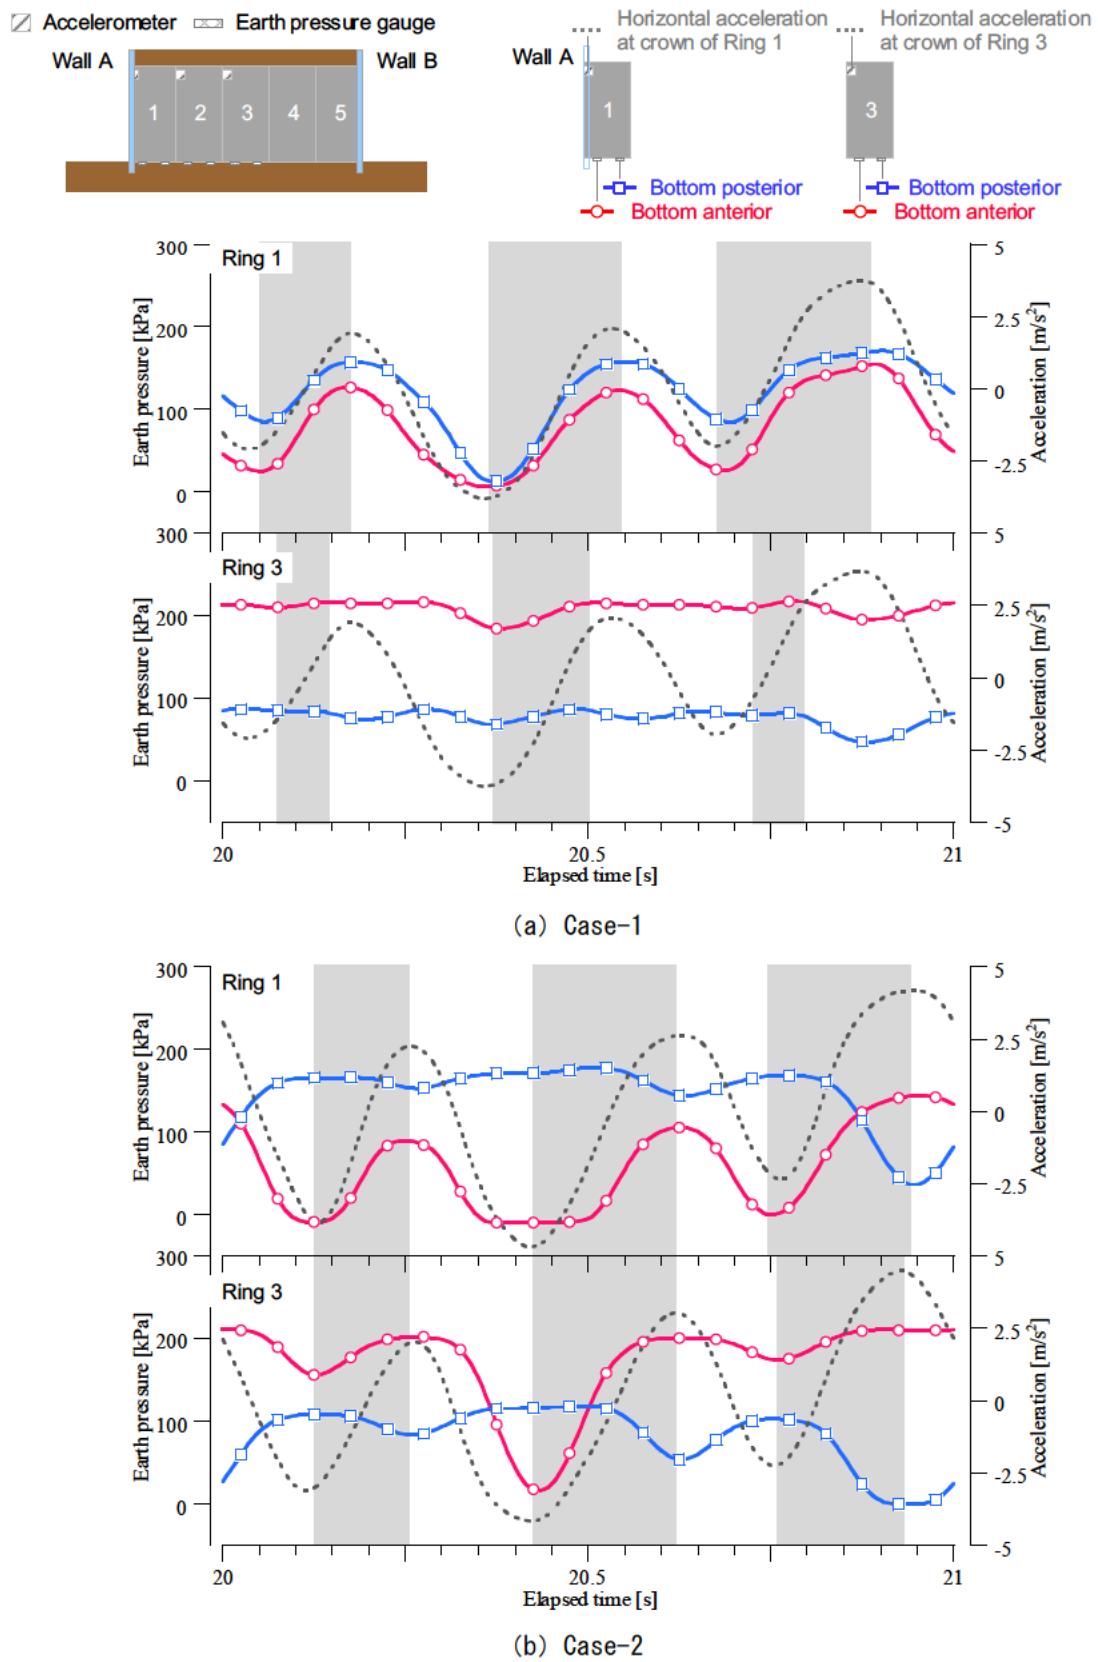
図-5.1.16 カルバート底版に作用する鉛直土圧と頂部における応答加速度の時刻歴波形

Case-1 では、カルバート同士が連結されており、図-5.1.17 のように、加振中 Ring 3 が中心になってカルバート全体が振動することを先に述べた。このように、中央のカルバートに比べて、坑口部のカルバートの挙動が大きいため、坑口部に近づくにつれて、基礎地盤からカルバートの底版に大きな反力を受けていたと考えられる。その結果、Case-1 では、坑口部に近い順に、カルバート底版に大きな曲げが作用したと考えられる。

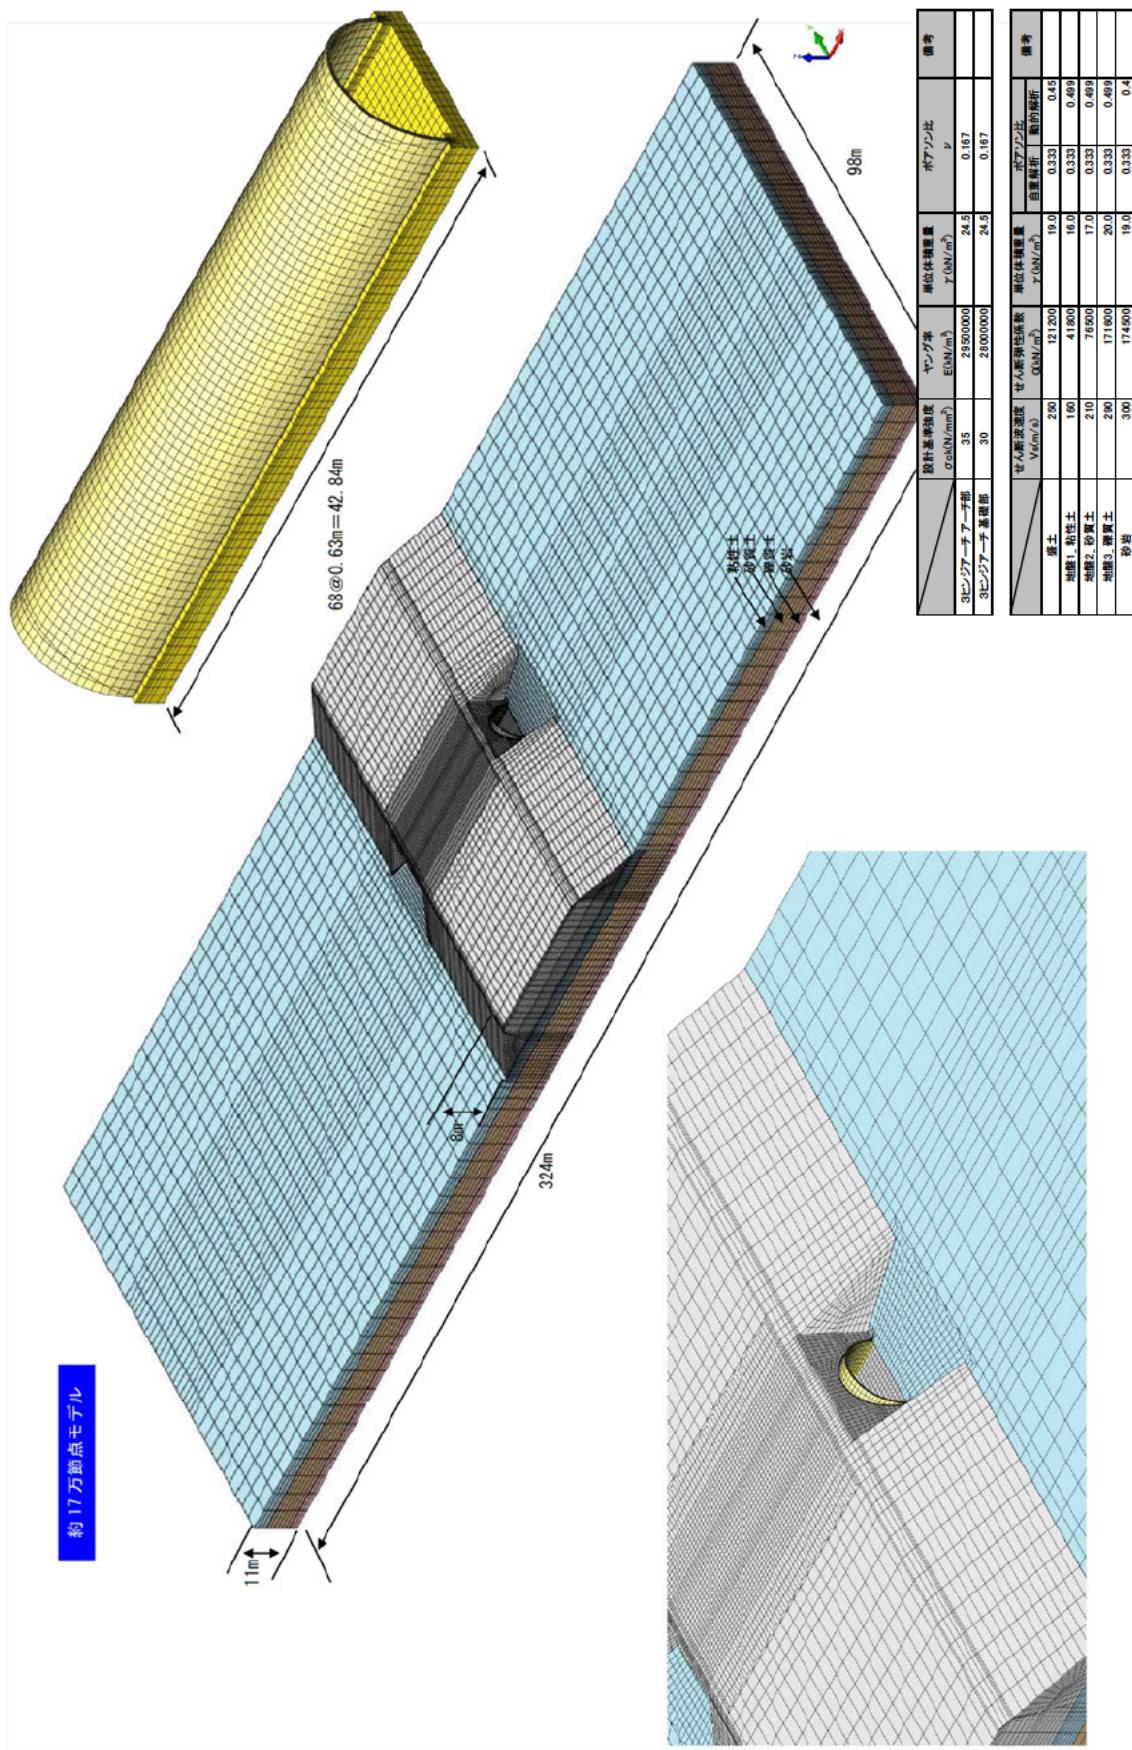
図-6.2.1 解析モデル（3ヒンジアーチの損傷事例）

図-6.2.1 に解析モデルを示す。本解析モデルにおける基礎地盤部のモデル化は、図-6.2.2 に示す対象箇所近傍のボーリングデータに基づき設定した。

本解析モデルを対象に、常時（自重解析）および地震時（地震応答解析：線形解析）の解析を実施する。自重解析において、常時における作用荷重を抽出し、地震応答解析では、地震時増分荷重を抽出する。自重解析時の盛土および基礎地盤のせん断剛性は、初期せん断剛性を設定し、地震応答解析では、別途 2 次元地震応答解析（等価線形解析）を実施した上で、等価せん断剛性（平均収束せん断剛性）を設定し、盛土～構造物一体モデルでの解析（3 次元 FEM 解析）自体は線形解析とした。

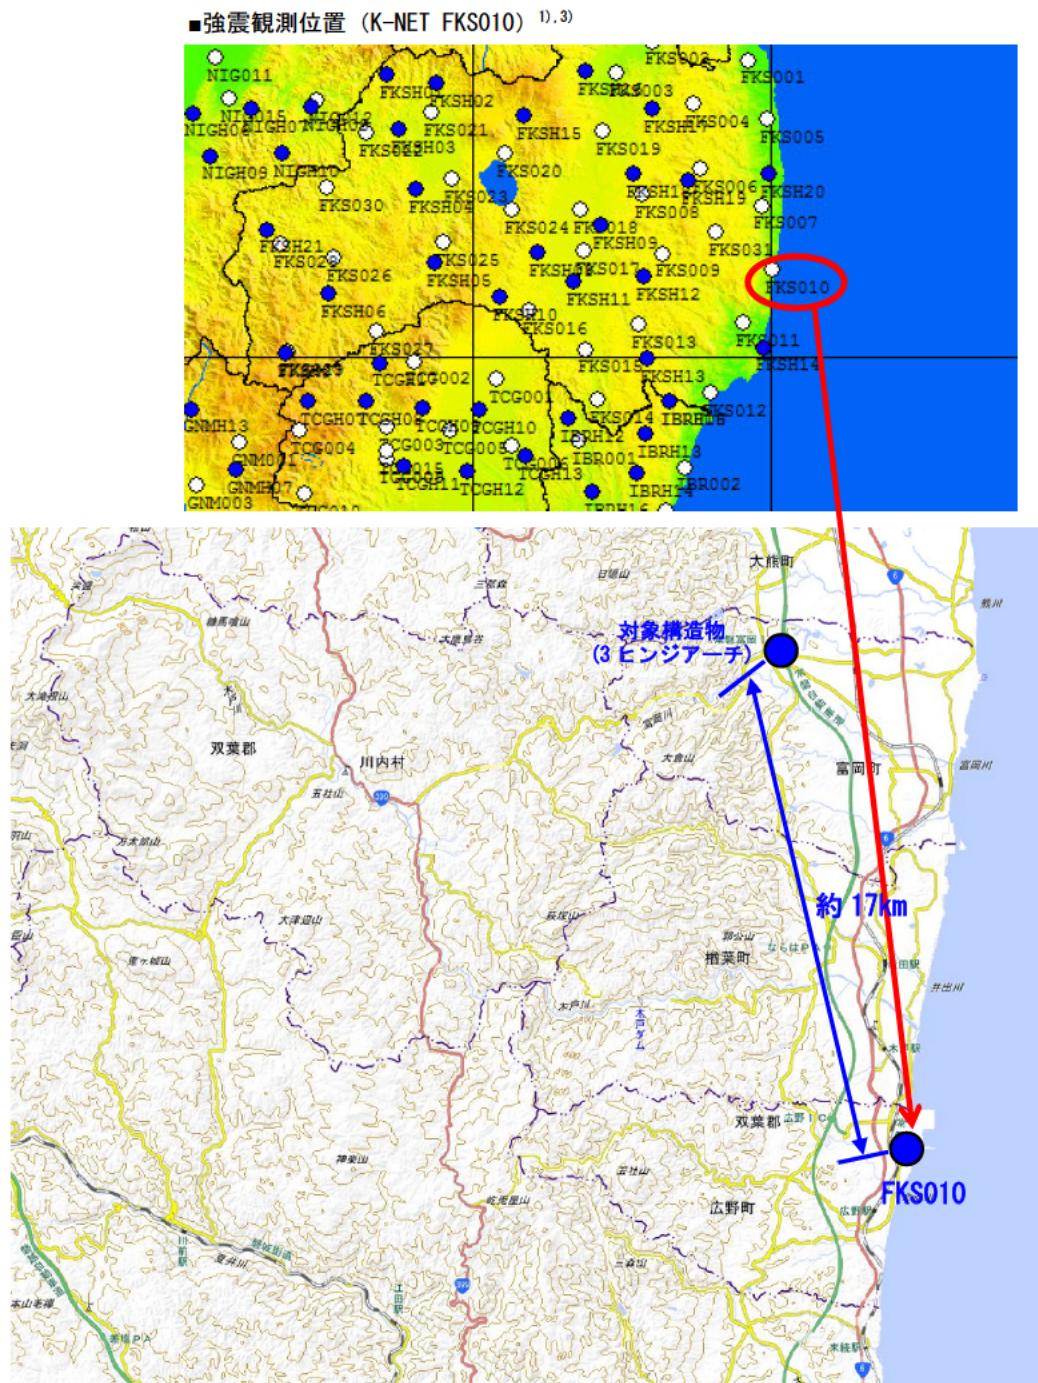
図-6.2.3 3ヒンジアーチの損傷事例近傍の強震観測点（参考文献1, 3を基に編集）

入力地震動は、2011年東北地方太平洋沖地震における強震観測記録を用いることとする。図-6.2.3に対象とした強震観測点（K-NET：FKS010）を示す。この地表面観測波を本地盤における工学的基盤面（Vs=570m/s）の上面位置まで引き戻し、3ヒンジアーチの損傷事例に対する入力地震動とした。観測波形を図-6.2.4に示す。
