プレキャスト部材を用いた既設カルバートの
耐震性能評価と補強方法に関する
共同研究報告書(その 1)

国立研究開発法人 土木研究所
株式会社 高速道路総合技術研究所
国立学校法人 京都大学工学研究科

共同研究報告書
第 510 号 2020 年 1 月

プレキャスト部材を用いた既設カルバートの
耐震性能評価と補強方法に関する共同研究

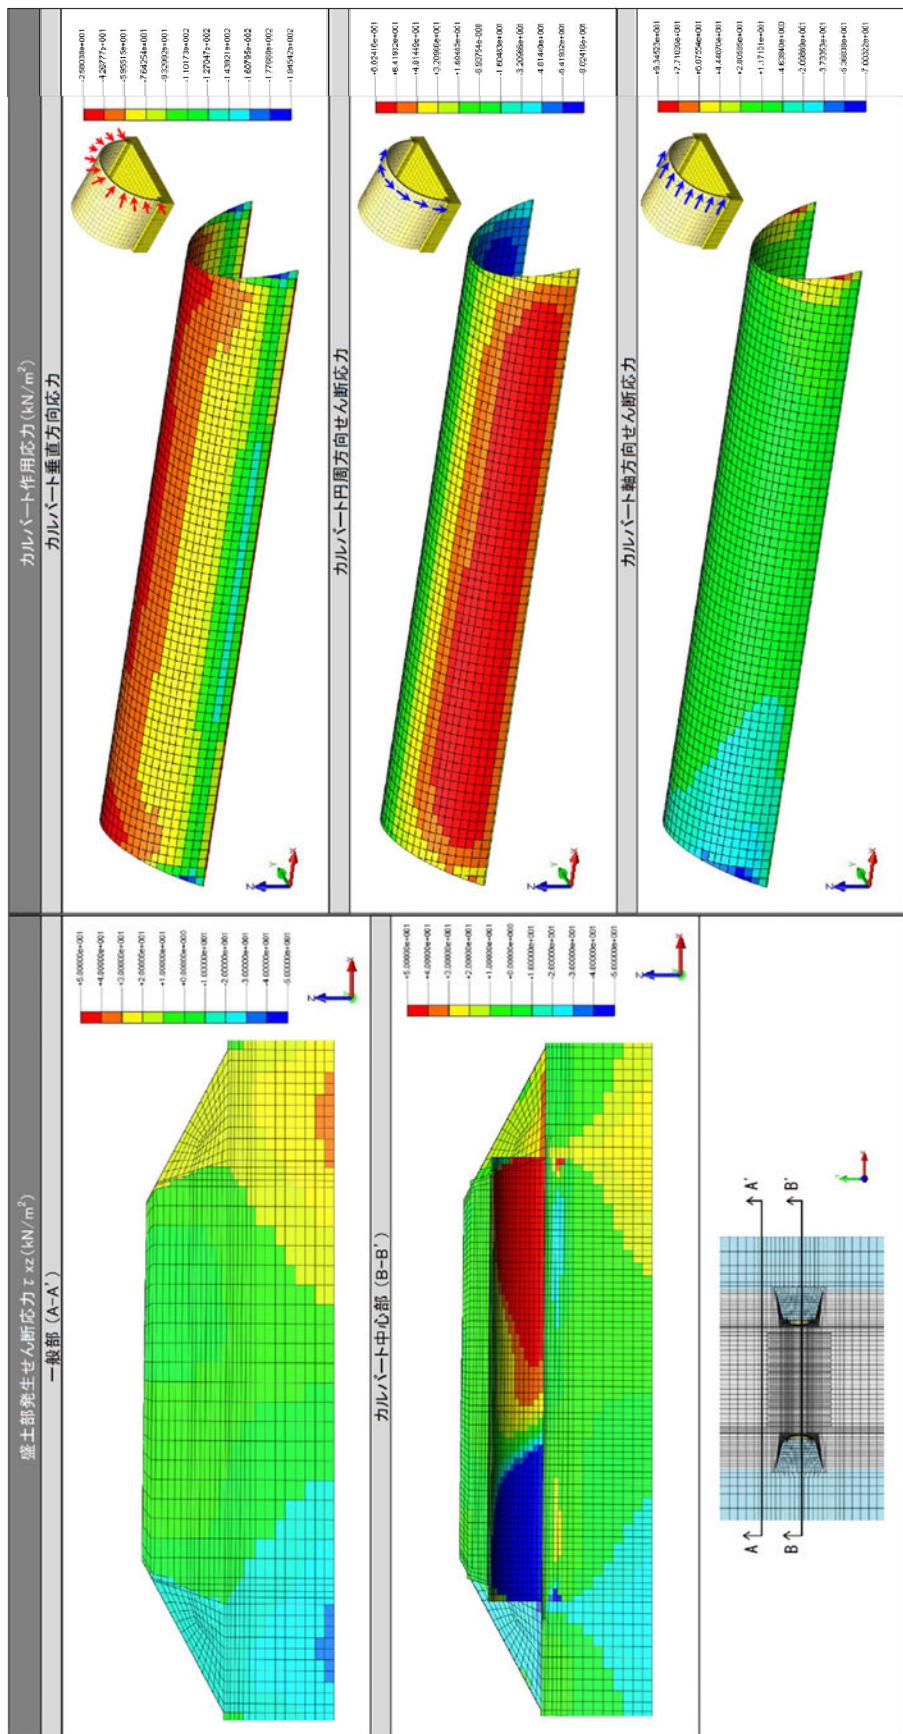
図-6.2.9 発生応力分布（3ヒンジアーチの損傷事例；常時）

- カルバートに作用する垂直応力の横断方向分布形状を見ると、頂部よりも側部の方が大きくなっている（図-6.2.9、図-6.2.11）。
- カルバートに作用する軸方向せん断応力の横断方向分布形状を見ると、土被りの浅い坑口部では頂部よりも側部の方が大きくなっているが、被りが大きくなる箇所では、ほぼ一様な分布に近づき、せん断応力はゼロに近づく（図-6.2.9、図-6.2.12）。
- 軸方向せん断力、軸方向モーメント、鉛直軸まわり回転モーメントとともに、盛土中央側から坑口側に向かい大きくなる傾向にある（図-6.2.10）。
- 仮想土被り厚と実土被り厚の分布状況が似ている（図-6.2.10）。
- 補正係数 α は、坑口部で最大となりトンネル内部でゼロになる分布（図-6.2.10）。
- 補正係数 α の最大値は 0.5 程度（図-6.2.10）。
- 仮想載荷位置は、鉛直位置、水平位置ともにカルバート縦断方向に概ね一定の値を示す（図-6.2.10）。

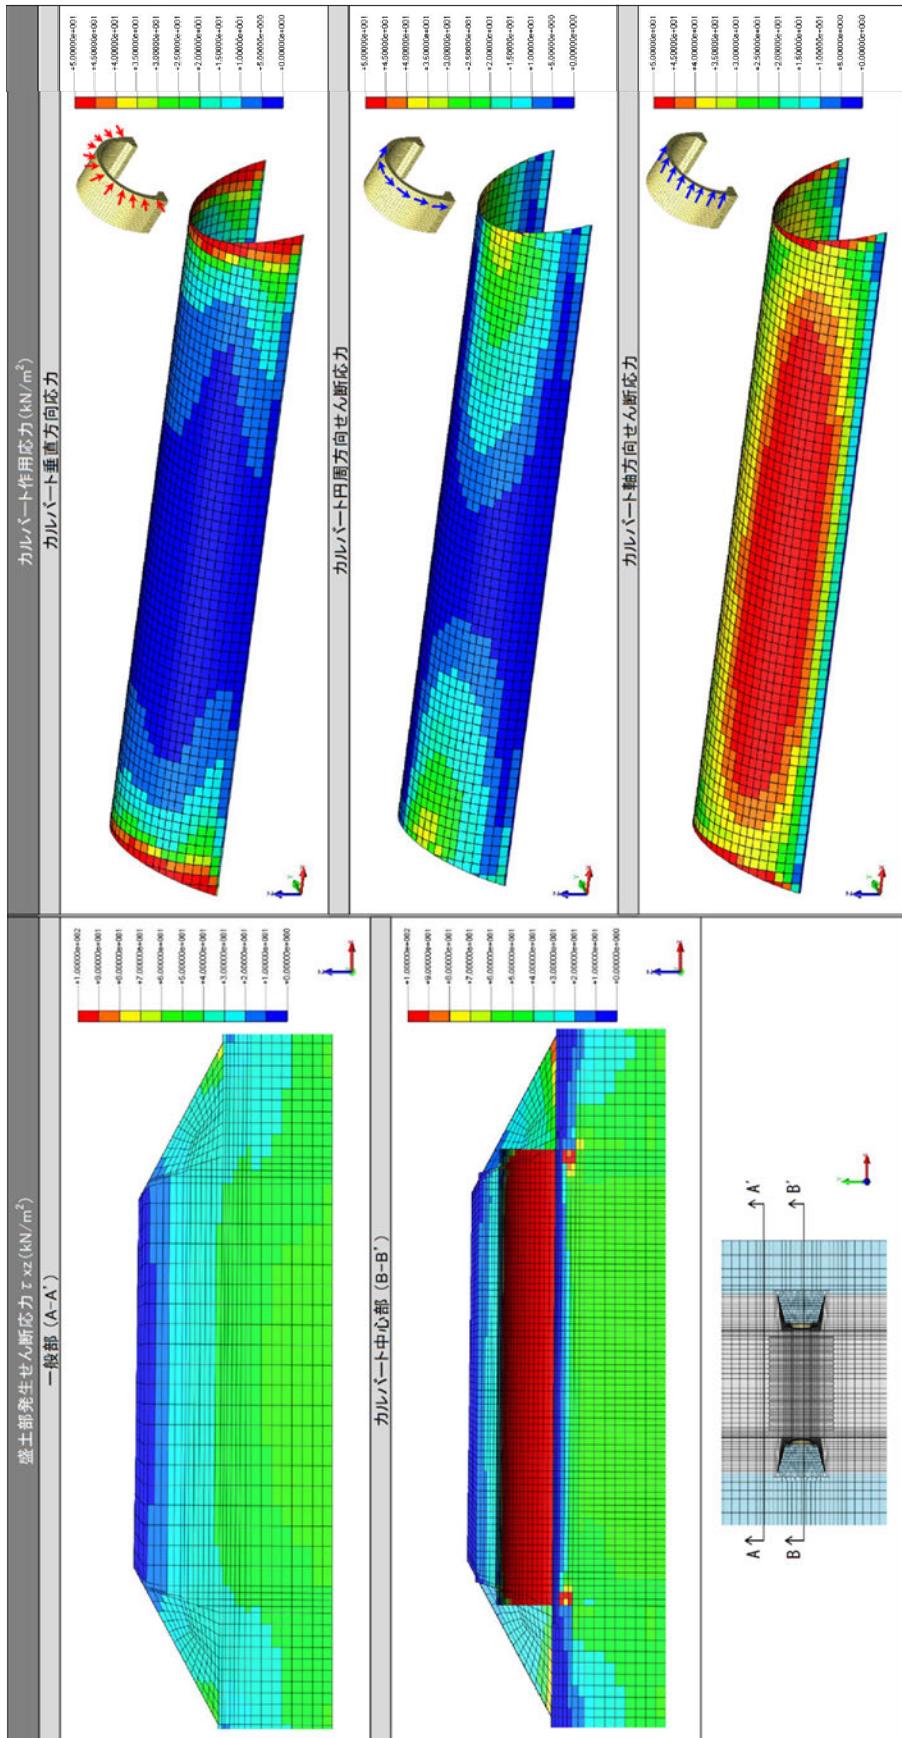
図-6.2.14 発生応力度分布（地震時増分）(3 ヒンジアーチの損傷事例)

- ・カルバートに作用する軸方向せん断応力の横断方向分布形状を見ると、坑口部、盛土中央部付近とともに頂部よりも側部の方が大きくなっている。また、常時の結果とは異なり、カルバート内部のせん断応力度も坑口部と同等程度の値を示している（図-6.2.14、図-6.2.16）。
- ・軸方向せん断力、軸方向曲げモーメント、鉛直軸まわり回転モーメントとともに、常時とは異なり、トンネル中央側でも坑口側と同レベルの作用荷重となっている（図-6.2.10、図-6.2.15）。
- ・補正係数 α_{eq} は、常時とは異なりカルバート縦断方向に一様に大きな値を示す（図-6.2.10、図-6.2.15）。
- ・補正係数 α_{eq} の最大値は坑口部で最大0.7程度となる（図-6.2.15）。
- ・仮想載荷位置は、鉛直位置、水平位置とともにカルバート縦断方向に概ね一定の値を示している（図-6.2.15）。

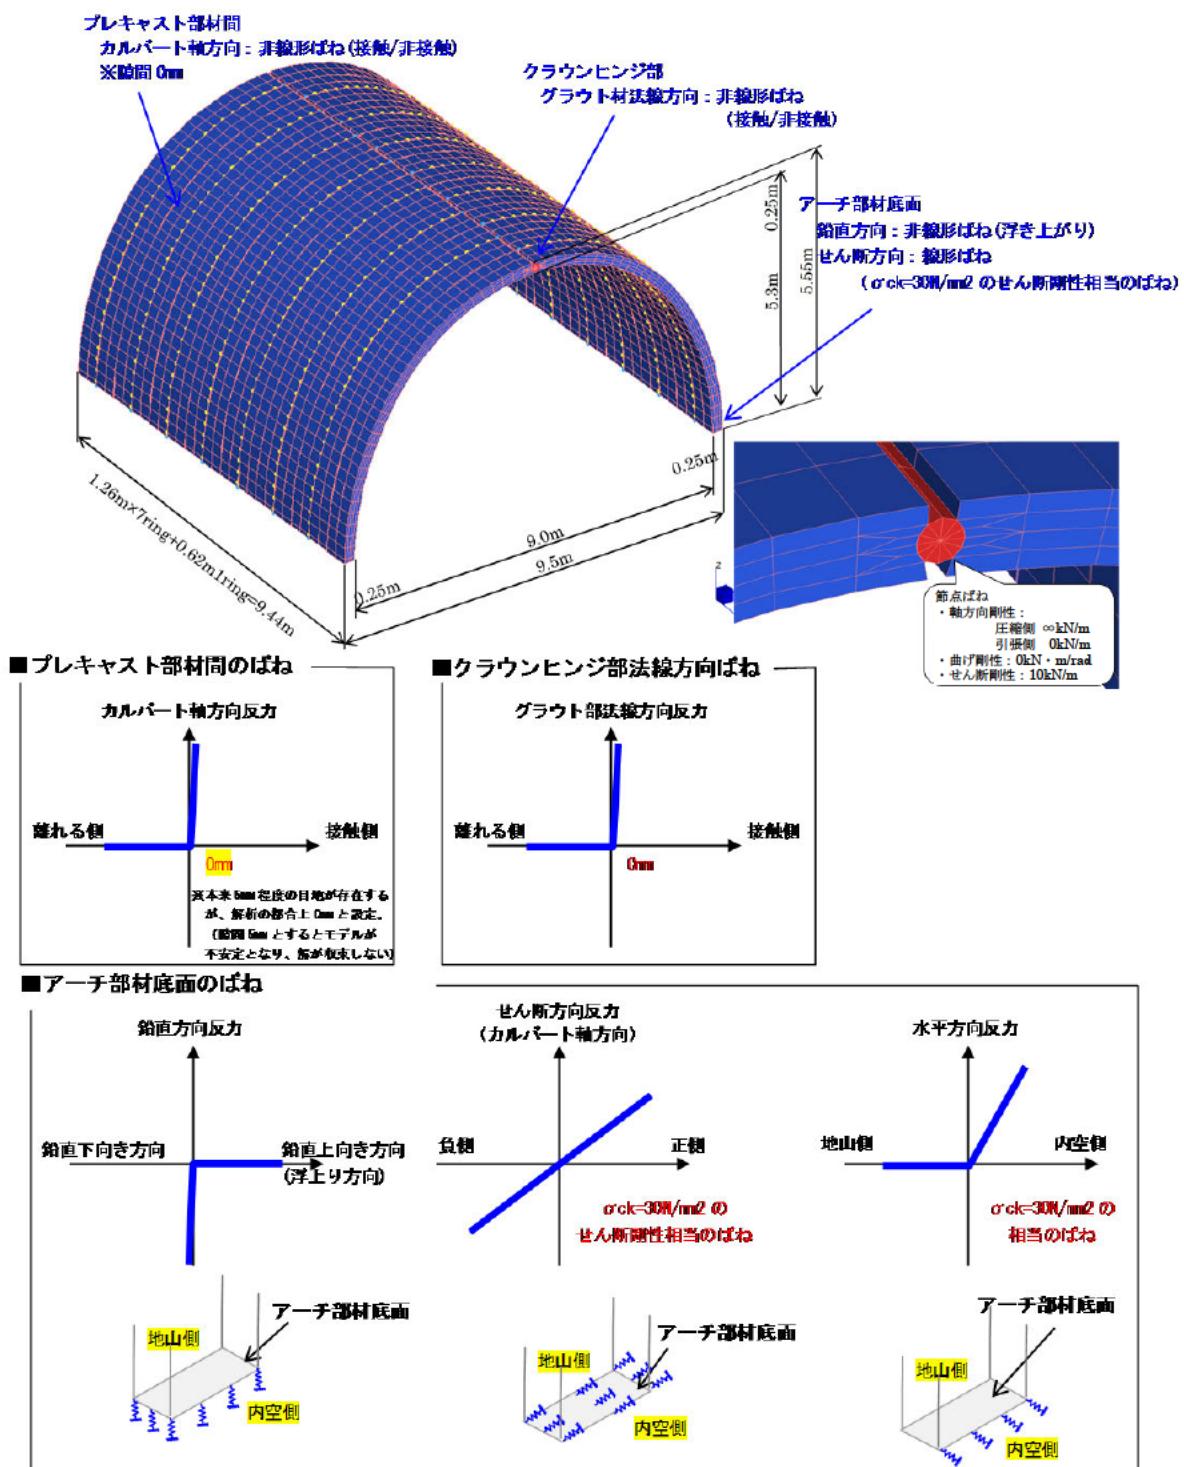
図-6.3.2 解析モデル (3ヒンジアーチの損傷事例)

図-6.3.2に解析モデルを示す。躯体は坑口から7ブロック分(10m分)モデル化し、各プレキャスト部材間、ヒンジ部およびアーチ部材底面部には非線形ばねを設定した。

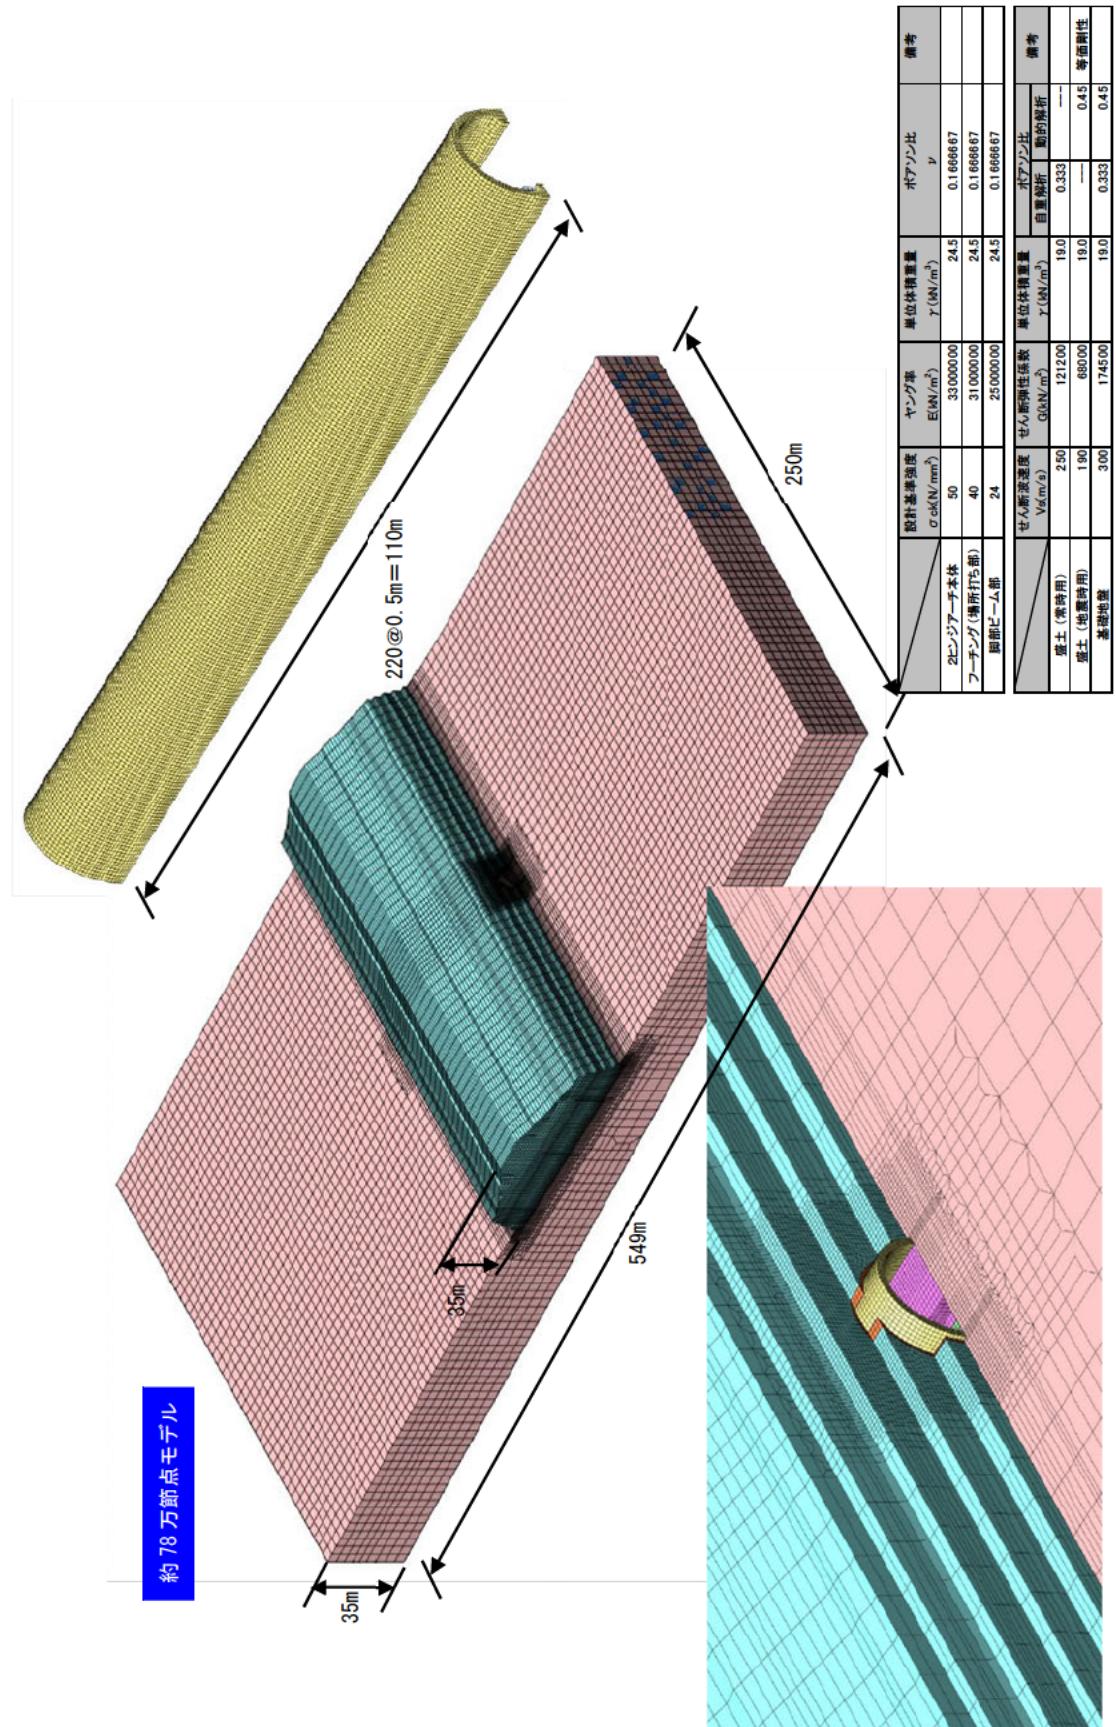
図-6.4.1 解析モデル（2ヒンジアーチの損傷事例）

図-6.4.1 に解析モデルを示す。本解析モデルにおける基礎地盤部のモデル化は、図-6.4.2 に示す対象箇所近傍のボーリングデータに基づき設定したが、本カルバートは N 値 50 以上の地盤上に敷設されている状況にある。

本解析モデルを対象に、常時（自重解析）および地震時（地震応答解析：線形解析）の解析を実施する。自重解析において、常時における作用荷重を抽出し、地震応答解析では、地震時増分荷重を抽出する。自重解析時の盛土および基礎地盤のせん断剛性は、初期せん断剛性を設定し、地震応答解析では、別途 2 次元地震応答解析（等価線形解析）を実施した上で、等価せん断剛性（平均収束せん断剛性）を設定し、盛土～構造物一体モデルでの解析（3 次元 FEM 解析）自体は線形解析とした。基礎地盤については、N 値 50 以上となっていることから、地震時における剛性低下は考慮せずに初期せん断剛性を設定した。

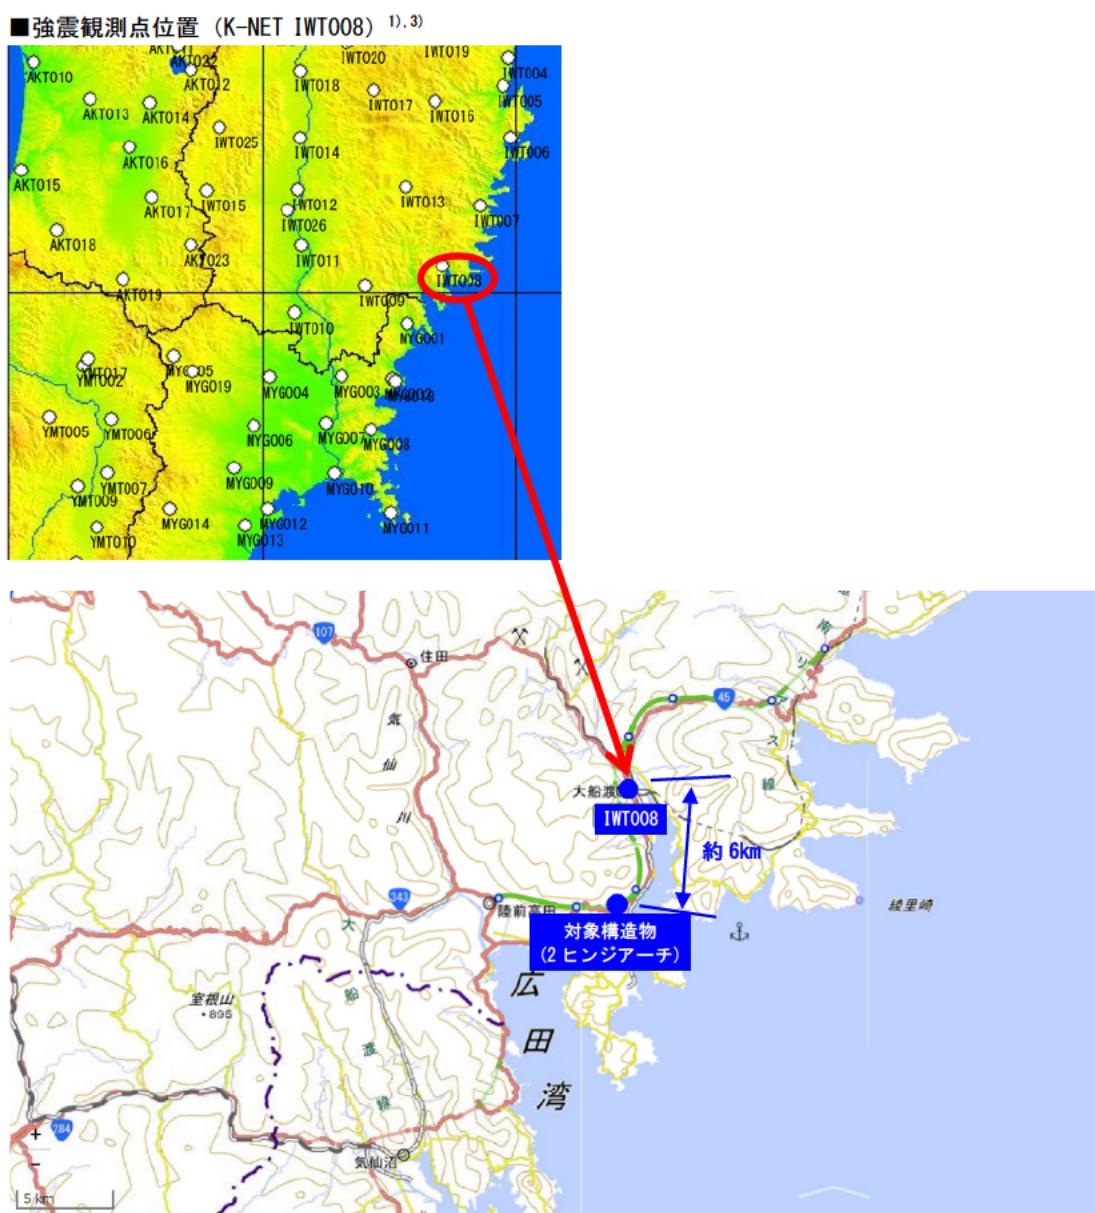
図-6.4.3 2ヒンジアーチの損傷事例近傍の強震観測点（参考文献1, 3を基に編集）

入力地震動は、2011年東北地方太平洋沖地震における強震観測記録を用いることとする。図-6.4.3に解析対象構造物に最も近い強震観測点位置（K-NET：IWT008）を示す。図に示すように、IWT008は、対象構造物から概ね6kmの位置にある。また、図-6.4.4に強震観測点における土質データを示すが、本観測点はVs=300m/sの岩盤上に設置されている状況にある。これより、2ヒンジアーチの損傷事例に対する入力地震動は、本地点での観測記録をそのまま使用することとした。なお、観測地震波は、最大加速度の大きいEW成分を用いることとし、解析時間の関係上、最大加速度が観測されている40s～70sの30秒間（データ間隔は0.02s間隔で抽出したもの）を入力地震動として用いた。

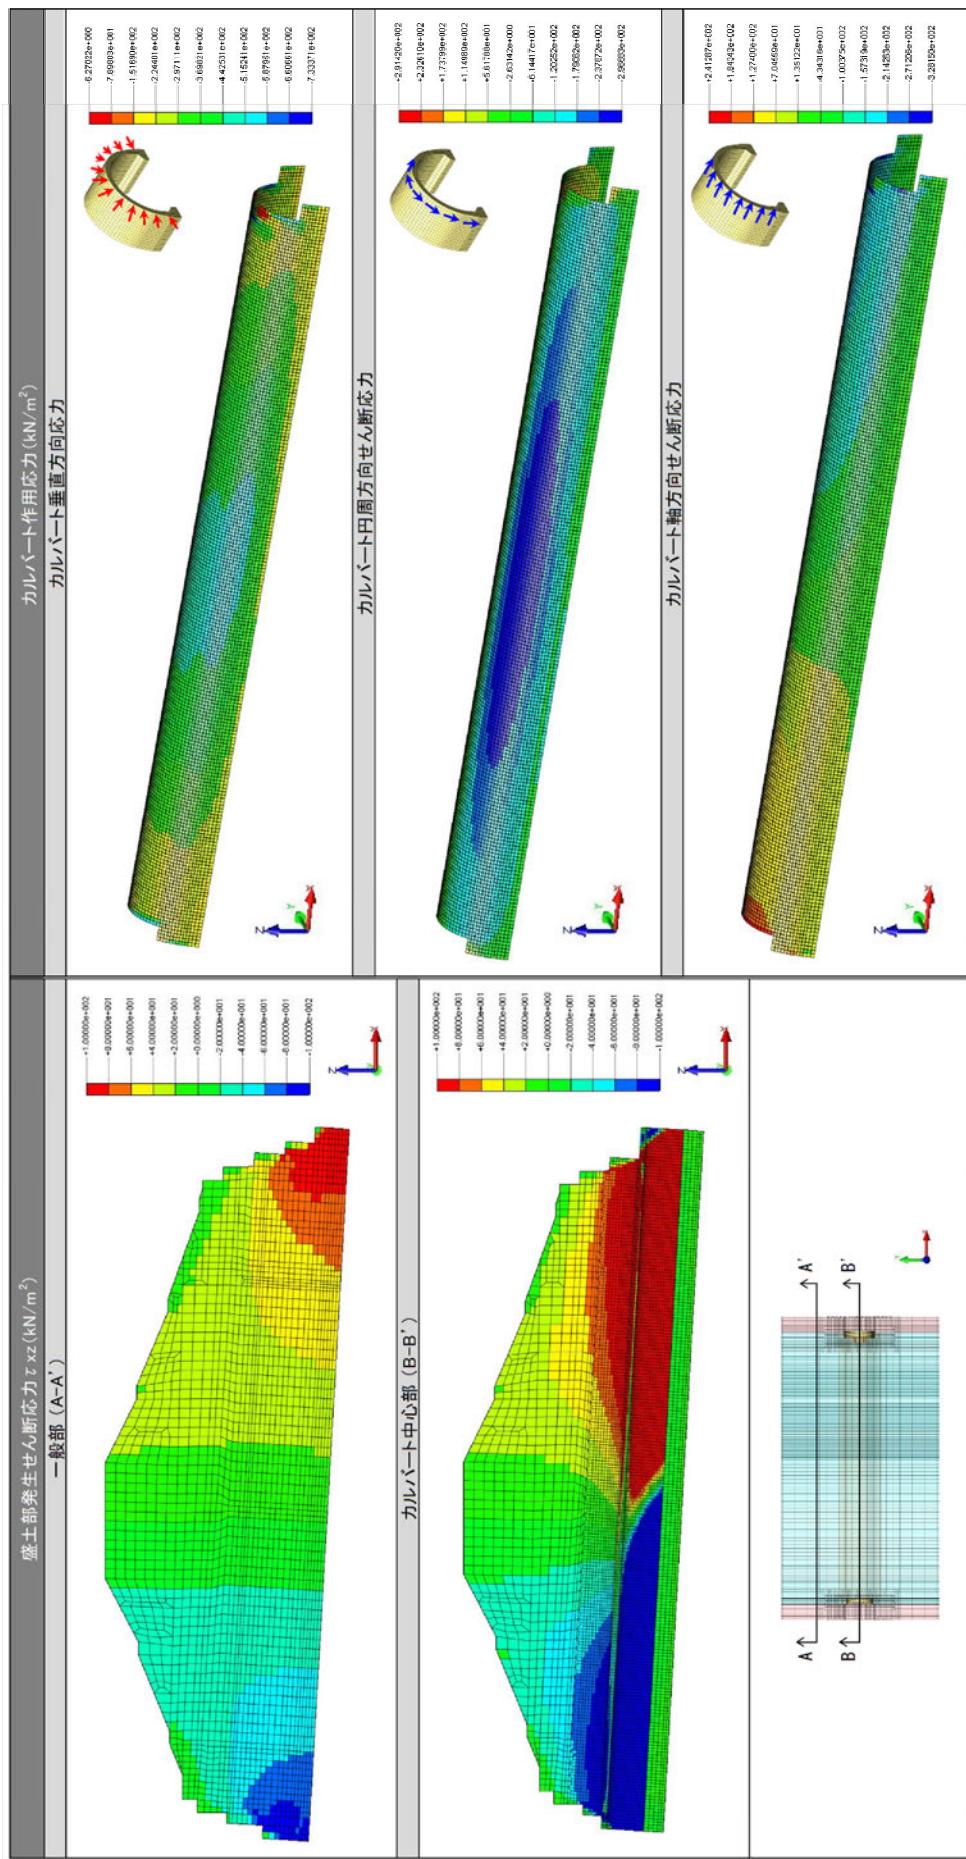
図-6.4.8 発生応力分布 (2ヒンジアーチの損傷事例：常時)

- ・カルバートに作用する垂直応力の横断方向分布形状を見ると、坑口部付近を除き、ほぼ一様な分布形状となっている（図-6.4.8、図-6.4.10）。
- ・カルバートに作用する軸方向せん断応力の横断方向分布形状を見ると、頂部が側部よりも大きい分布形状となっている（図-6.4.8、図-6.4.11）。
- ・軸方向せん断力、軸方向曲げモーメント、鉛直軸まわり回転モーメントとともに、坑口側に近づく程大きくなる傾向にある（図-6.4.9）。
- ・仮想土被り厚と実土被り厚の分布状況が似ている（図-6.4.9）。
- ・補正係数 α は、坑口部で最大となりトンネル内部でゼロになる分布で、補正係数 α の最大値は 0.5 程度（図-6.4.9）。
- ・仮想載荷位置は、鉛直位置、水平位置ともにカルバート縦断方向に概ね一定の値を示す（図-6.4.9）。

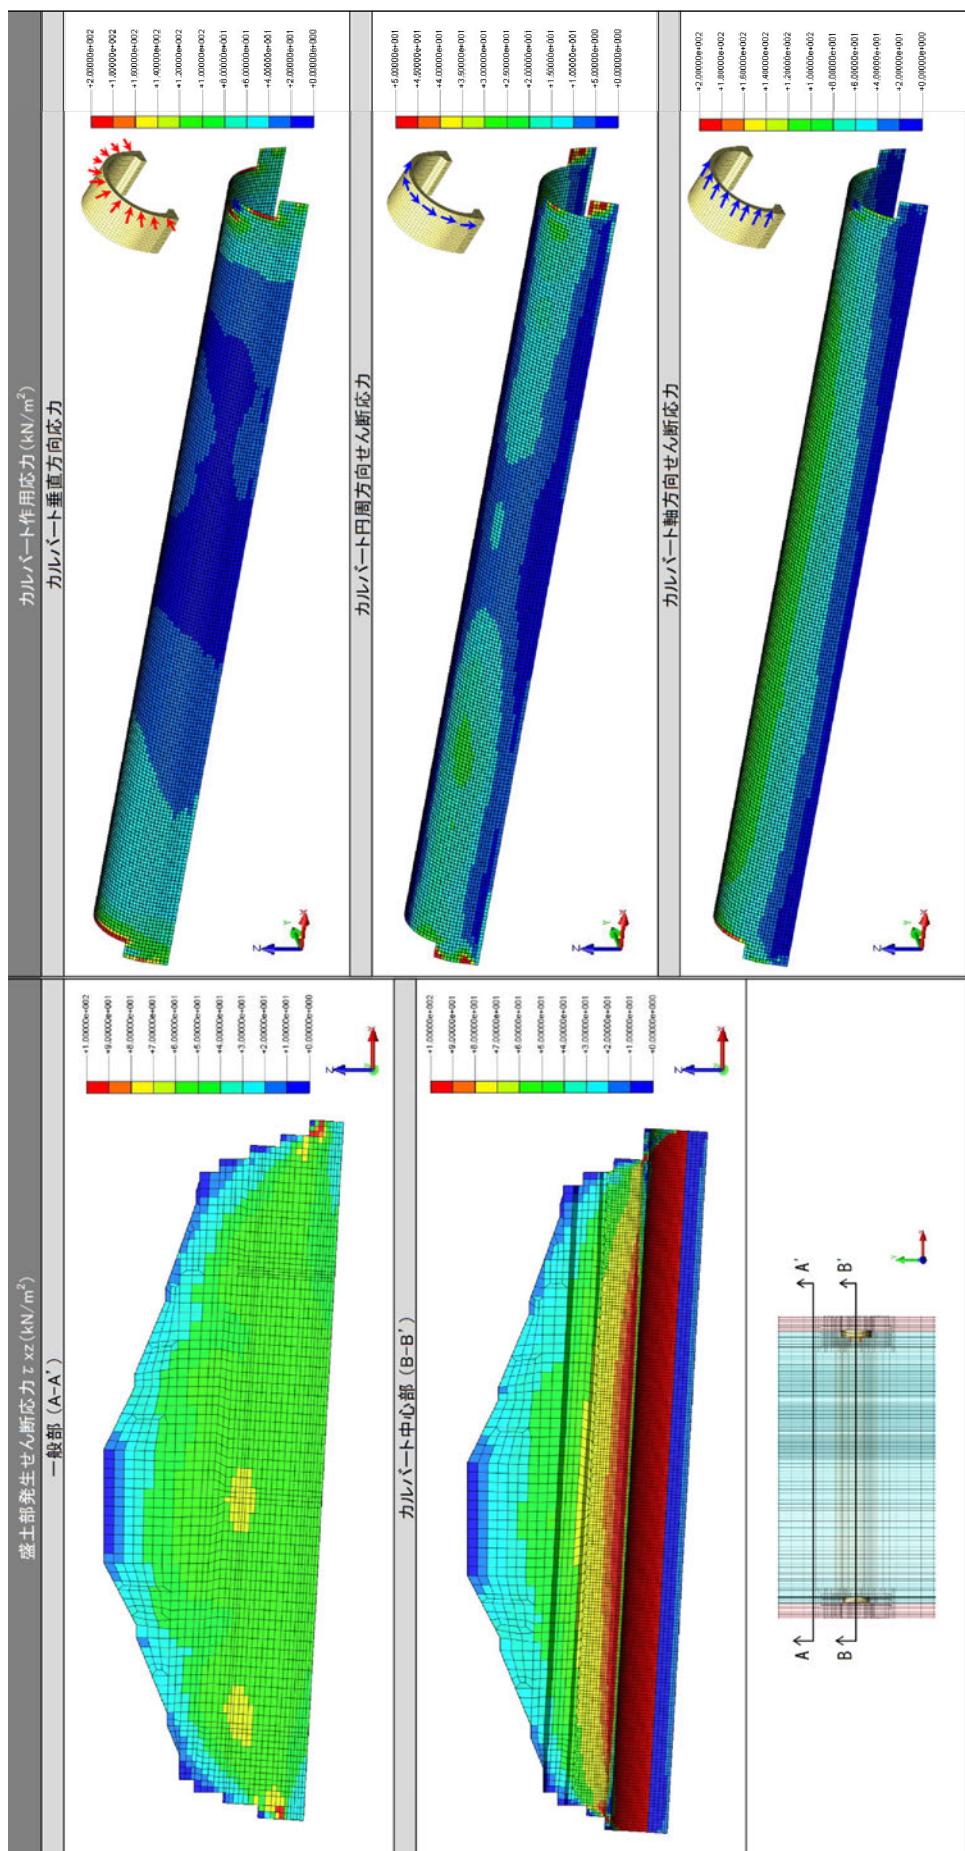
図-6.4.13 発生応力度分布（地震時増分）（2 ヒンジアーチの損傷事例）

- ・カルバートに作用する軸方向せん断応力の横断方向分布形状を見ると、坑口部、カルバート中央部付近とともに頂部の方が側部よりも大きくなっている。また、常時の結果とは異なり、カルバート中央部のせん断応力度も大きくなっている（図-6.4.13、図-6.4.15）。
- ・軸方向せん断力、軸方向曲げモーメント、鉛直軸まわり回転モーメントとともに、常時と同様に坑口側に近づく程大きくなっている。ただし、カルバート中央側においても作用荷重が大きくなっている（図-6.4.14）。
- ・補正係数 α_{eq} は、常時とは異なり、カルバート中央部付近でも0.2程度となる（図-6.4.14）。
- ・補正係数 α_{eq} の最大値は坑口部で最大0.6程度となる（図-6.4.14）。
- ・仮想載荷位置は、鉛直位置、水平位置とともにカルバート縦断方向に概ね一定の値を示している（図-6.4.14）。

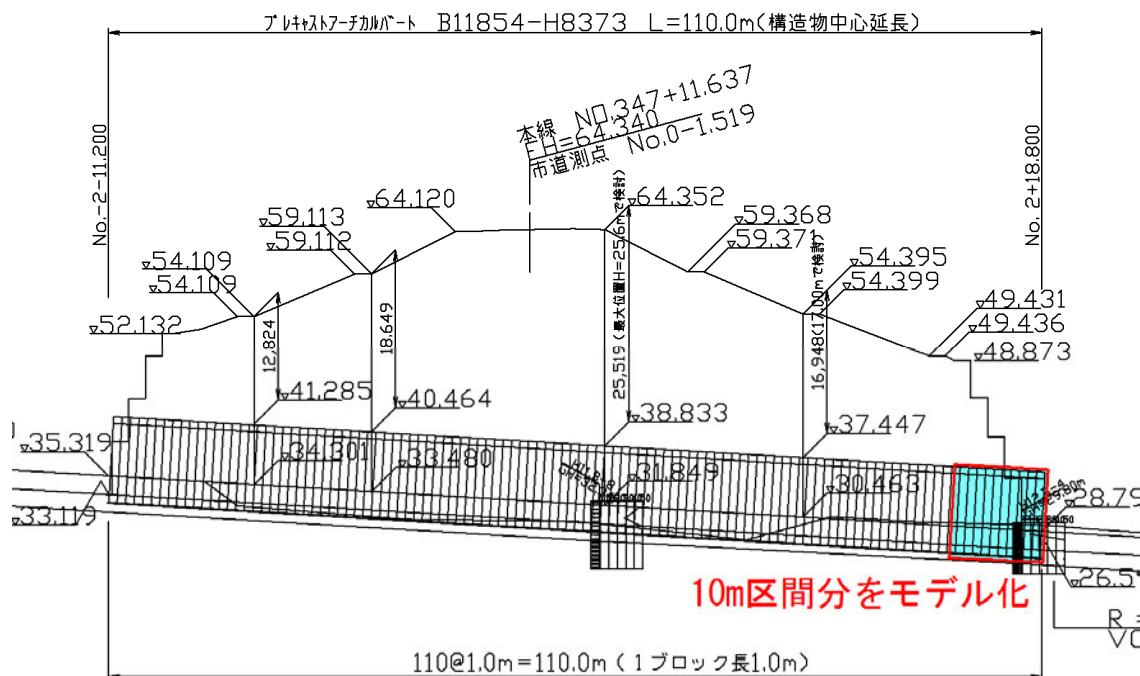
図-6.5.1 モデル化の範囲 (2 ヒンジアーチの損傷事例)

図-6.5.1 のように下流側坑口より 10 ブロック分 (10m 区間分 : 現場打フーチングの目地位置までの範囲) をモデル化した。

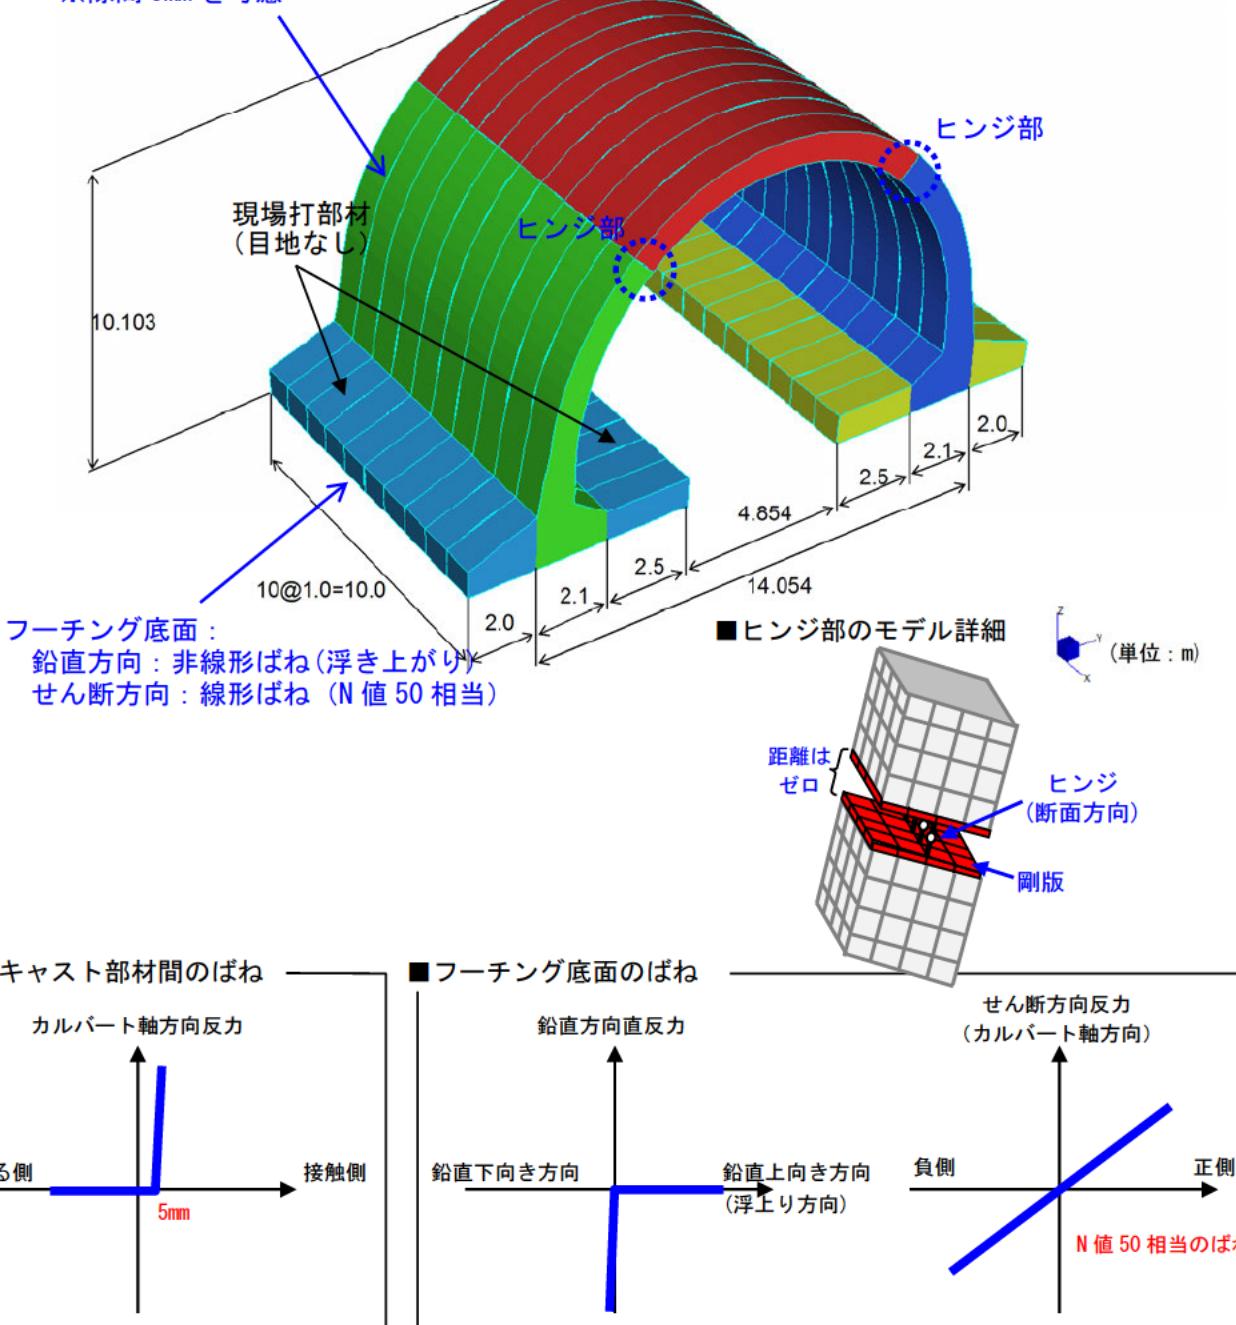
図-6.5.2 解析モデル (2 ヒンジアーチの損傷事例)

カルバート軸方向 : 非線形ばね(接触/非接触)
※隙間 5mm を考慮

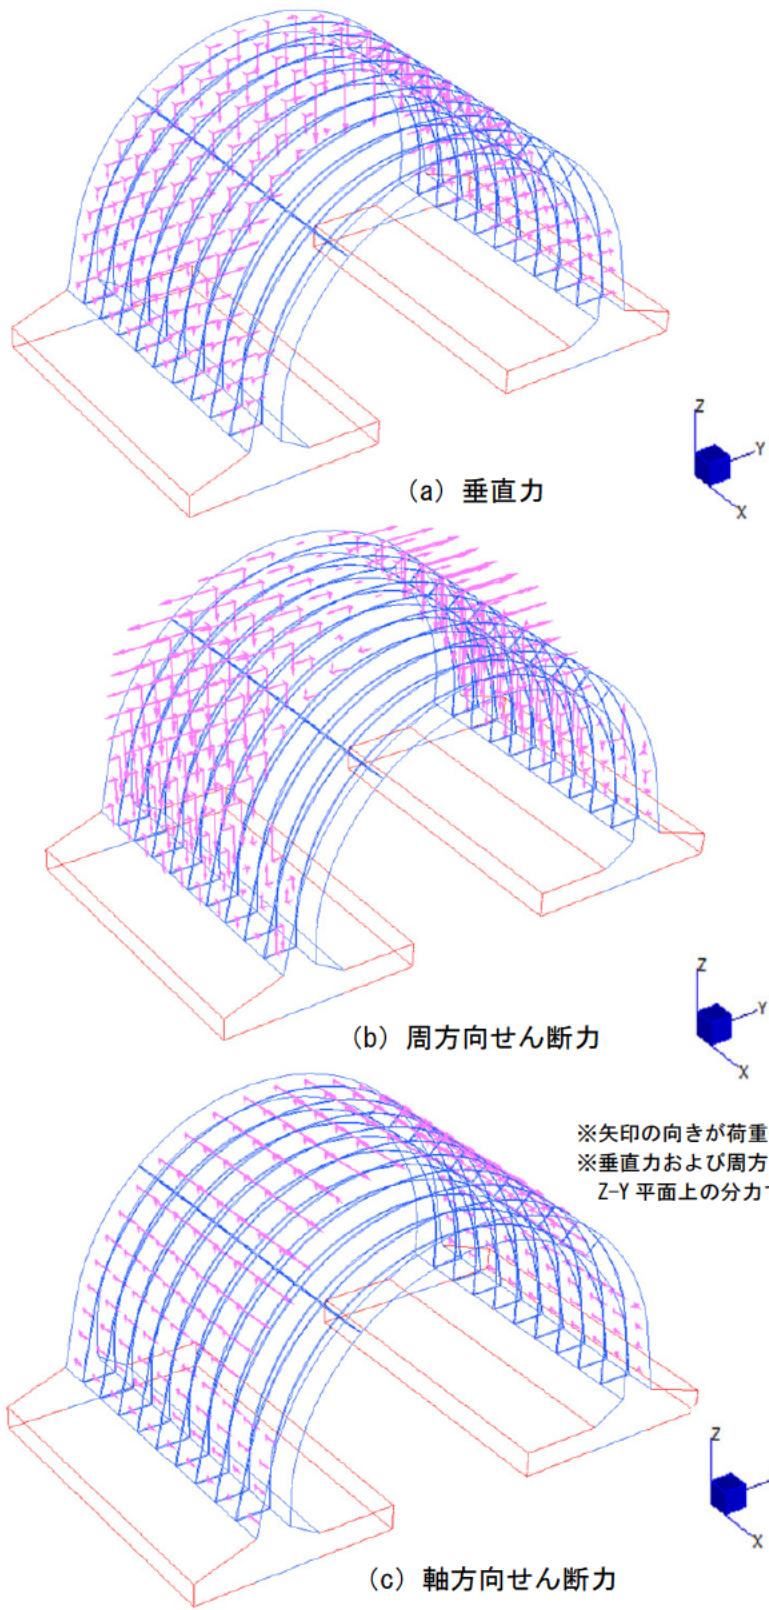
図-6.5.3 荷重図（2 ヒンジアーチの損傷事例）

本解析では、以下の荷重を考慮する。これらの荷重を漸増載荷させ、最終ステップにおけるカルバートの変形および部材に発生する応力度を確認する。

- [1] カルバート垂直力
- [2] カルバート周方向力
- [3] カルバート軸方向せん断力（地震時荷重）
- [4] カルバート自重

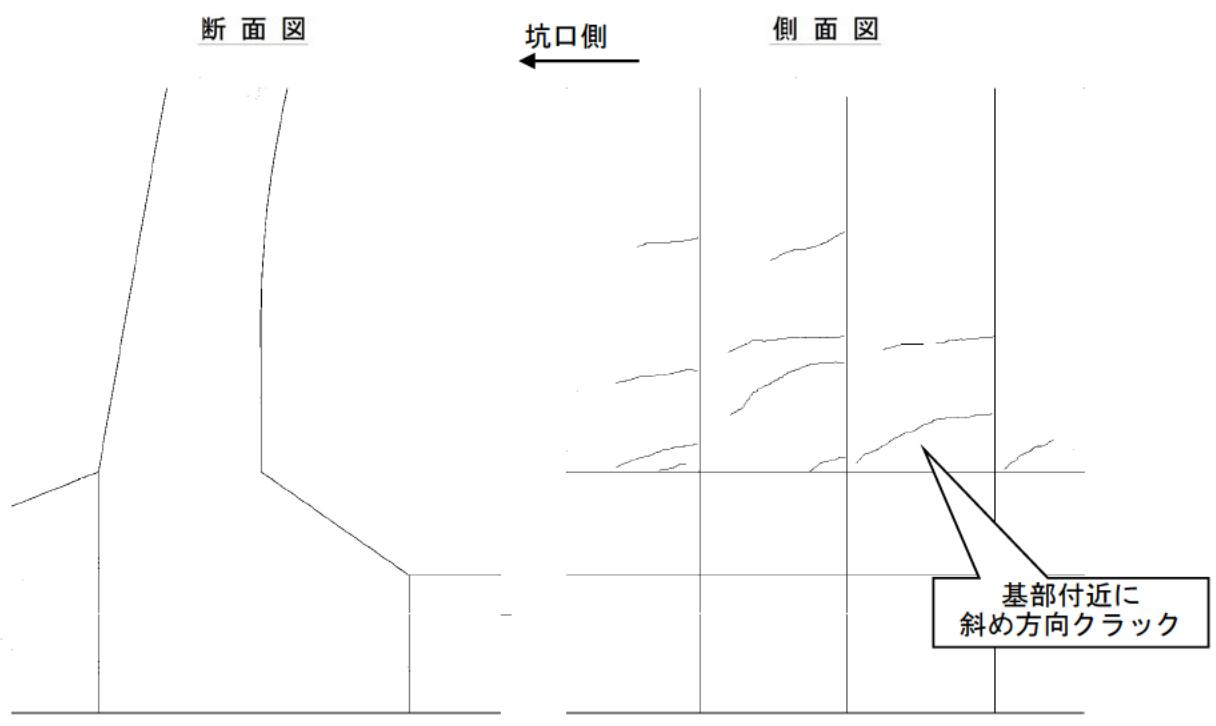
図-6.5.4 2ヒンジアーチの損傷事例の損傷図

- ・アーチ部材同士は結合されていないが、アーチ部材の下端部（フーチング部）が現場打ちコンクリートで連結されており、3ヒンジアーチのように、個々の部材が転倒するようなモードとはならない。
- ・一方、アーチ部材が現場打ちコンクリート部材で連結されていることにより、アーチ部材基部の固定度が高くなり、個々のアーチ部材が片持ち梁のような変形状態を呈している。
- ・2ヒンジアーチの損傷事例では、実際にアーチ部材基部に斜め方向のクラックが発生しており、本解析で実際の変形モードを再現できているものと考えられる。

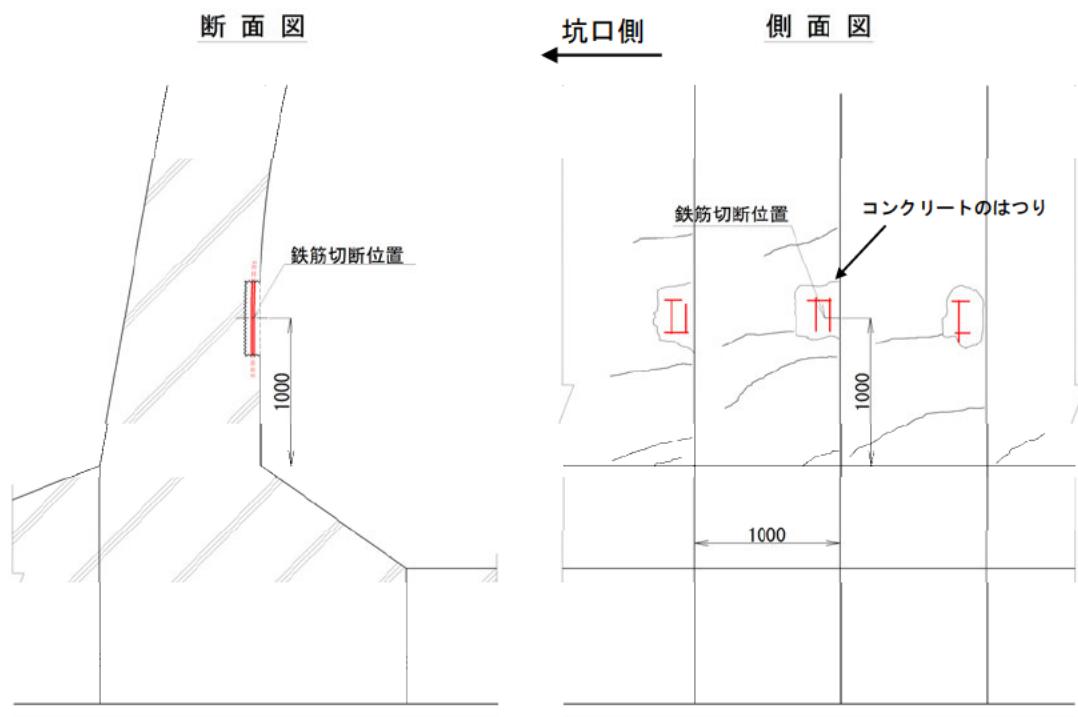
図-6.5.9 部材の脚部ひび割れ状況と応力計測

図-6.5.9 図-6.5.9 に示すように、鉄筋の発生応力度は、アーチ部材（サイドウォール）基部付近の部分的な範囲をはつり、露出させた内部鉄筋を切断して、その開放力（ひずみ量）から計測している。

この測定結果では、特にコンクリートのひび割れ損傷が多い範囲において、鉄筋の引張応力 σ_s が $230\sim250\text{N/mm}^2$ にまで達しており、鉄筋の許容応力度（常時の許容応力度 $\sigma_{sa}=180\text{N/mm}^2$ ）を超過していることが確認されている。

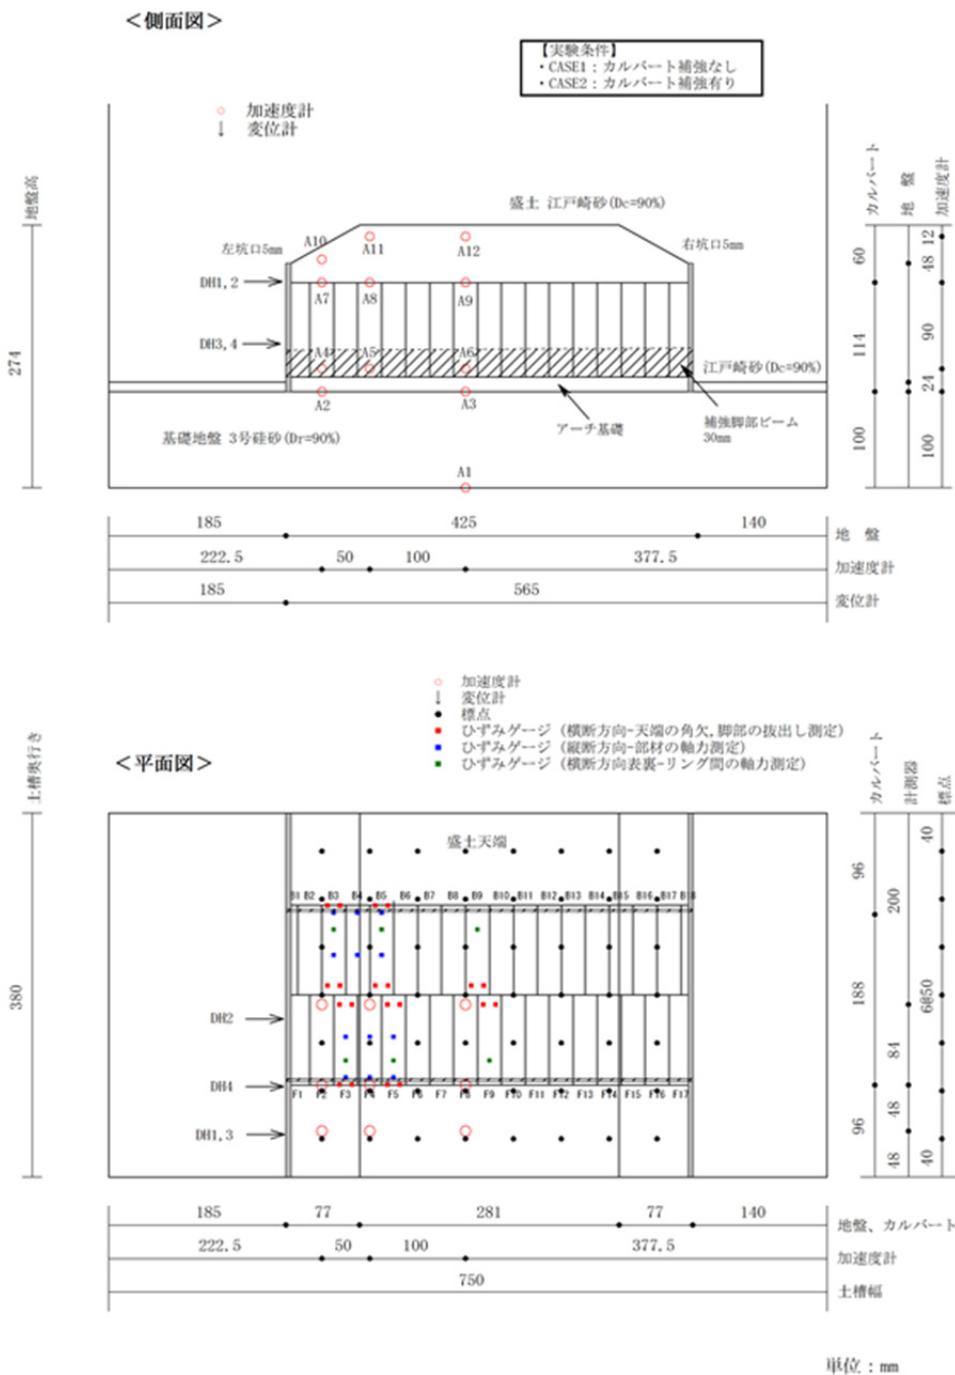
図-7.1.10 計測器位置図

計測項目は 3 ヒンジアーチおよび周面地盤の応答加速度、坑口壁の水平変位、アーチに作用する縦断および横断方向のひずみとした。図-7.1.10 に計測器位置図を示す。加速度計の設置に関しては、加速度計自体が周辺地盤と干渉し計測値に影響が出ないようアーチ内側に設置した。また、事前実験の結果から左坑口側より破壊することが確認できたことから、計測器を左坑口側に配置した。
