3 突発的な自然現象による土砂災害の防災・減災技術の開発

研究期間 : 平成 28 年度～33 年度
 プログラムリーダー : 土砂管理研究グループ長 藤澤 和範
 研究担当グループ : 技術推進本部 (先端技術チーム)、地質・地盤研究グループ (地質チーム、土質・振動チーム)、土砂管理研究グループ (火山・土石流チーム、地すべりチーム)、寒地基礎技術研究グループ (寒地構造チーム、寒地地盤チーム、防災地質チーム)

3.1 突発的な自然現象による土砂移動の監視技術及び道路のり面・斜面の点検・管理技術の開発

3.1.1 土砂移動の監視を踏まえた被害予測技術に関する研究（1）

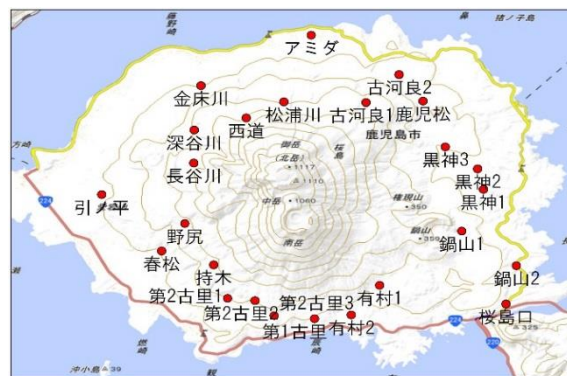
図-1 桜島の自動降灰・降雨量設置地点

検討の対象火山は、鹿児島市の桜島とした。桜島では、火山灰の堆積が認められる継続的な噴火があり、火山を取り囲むように24基の自動降灰・降雨量計（写真-1）が設置されている（図-1）。

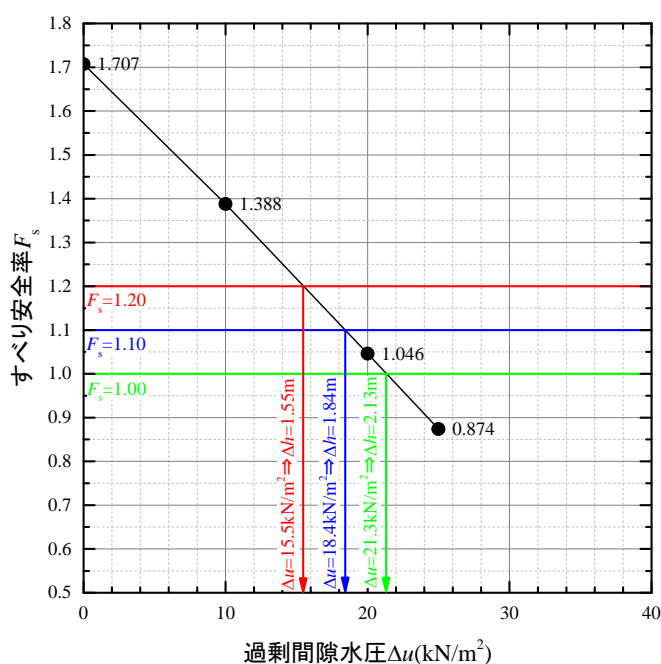
図2 盛土内の過剰間隙水圧とすべり安全率の関係

図2に、過剰間隙水圧比をパラメータに実施した解析結果を示す。横軸に過剰間隙水圧 Δu 、縦軸は盛土のすべり安全率 F_s で整理している。図より、盛土内の過剰間隙水圧の上昇とともにすべり安全率が減少し、その過剰間隙水圧 Δu が 15kN/m^2 程度作用すると、盛土のすべり安全率 F_s が 1.2 程度となり、 Δu が 18kN/m^2 程度作用すると、盛土のすべり安全率 F_s が 1.1 程度、 Δu が 21kN/m^2 程度作用すると、盛土のすべり安全率 F_s が 1.0 程度となる。

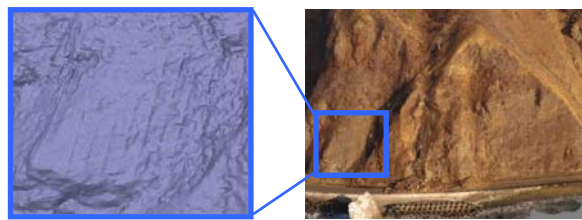
図-4 岩盤斜面金網部の地形モデル化例

しかし、落石の跳躍防止の為の金網が施工されている箇所のモデルを構築した際、岩盤ではなく、金網の表面がモデル化され、金網のワイヤーが縦に筋状に示されている (図-4)。オーバーハング部の下で金網が浮き、正確な地形把握が出来ないことは、安定性評価において悪影響が懸念される。今後は、金網の影響を受けにくい写真撮影方法等を検討する。

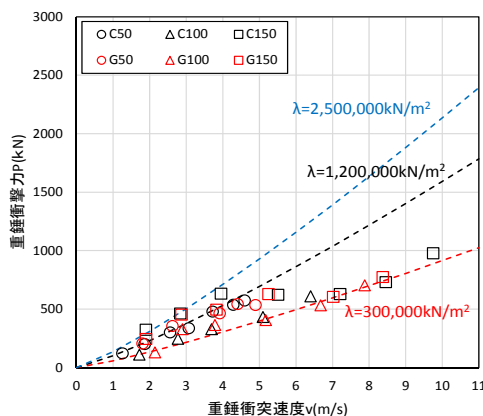
図-3 重錘衝撃力と重錘衝突速度の関係

図-3には、各ケースの最大重錘衝撃力 P （重錘加速度×重錘質量）と重錘衝突速度 v の関係を示している。図より、重錘衝撃力は基礎地盤の違いによる差はみられず、重錘衝突速度の増加に対して最大重錘衝撃力は増加している。衝突速度が大きくなると増加率が減少する傾向にあるが、衝突部の損傷の影響と考えられる。

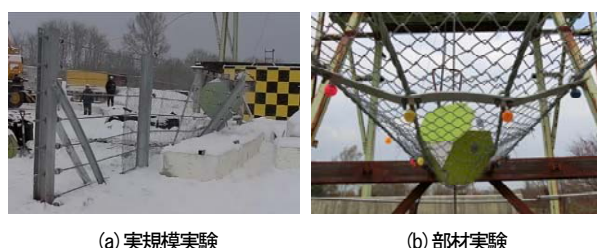
写真-1 落石防護柵実験状況

(a) 実規模実験 (b) 部材実験

- 1) 擁壁延長が長くなると、便覧での計算値では反発係数 e は0（完全非弾性衝突）に近づく傾向にある。
- 2) 擁壁の重錘衝撃力は基礎地盤の材料に依存しない。
- 3) 防護柵の支柱への衝突条件では、概ね設計エネルギーとなる重錘を捕捉した。
- 4) 防護柵の支柱間隔3mの中央に間隔保持材を設置することで、重錘がすり抜ける場合の衝突エネルギーを2倍以上にすることができる。
- 5) 設計で想定していない防護柵支柱基部の破断や重錘のすり抜けの発生を確認した。

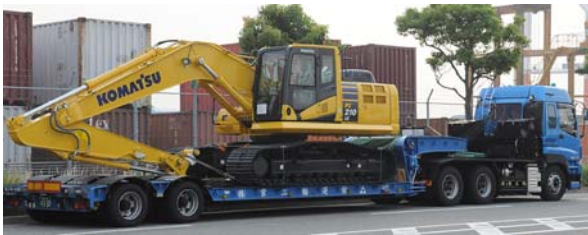
図-3 大型低床トレーラによる輸送

現在遠隔操作型油圧ショベルとして多く用いられているものは、運転質量 25ton～30ton クラスのものが多い。このクラスを輸送するためには、大型の低床トレーラが必要になり（図-3）、前章の課題点⑤にもあるように、災害時には様々な問題が発生する。運転質量 2ton～4ton クラスの遠隔操作型小型油圧ショベルを用いることができれば、図-4 に示すように 4ton トラックでの輸送も可能となり、上記の問題点の解決に有効であると考えられる。しかしながら、遠隔操作型小型油圧ショベルはこれまで災害現場で適用された例はあまりなく、その特性等の調

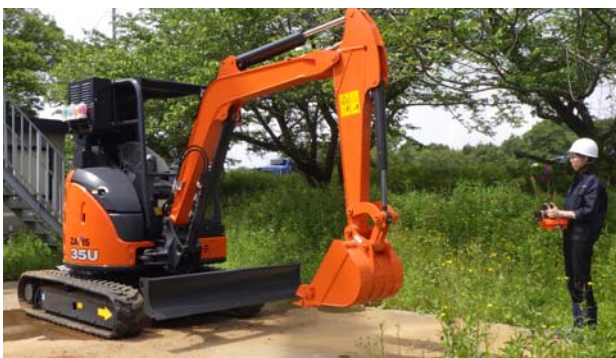
図-5 遠隔操作型小型油圧ショベル

査は行われていない。そこで本研究では、遠隔操作型小型油圧ショベルを用い、これまでと同様の実験を行うことにより、遠隔操作型小型油圧ショベルの特性を調査することとした。28年度は、道路法に定められる車両の制限値（表-1）と、4tonトラックの一般的な仕様（表-2）から、対象とする小型油圧ショベルの仕様を決定し、遠隔操作型に改造した小型油圧ショベルの発注を行った。納入されたショベルの外観と仕様を、図-5、表-3に示す。
