6 メンテナンスサイクルの効率化・信頼性向上に関する研究

研究期間：平成 28 年度～33 年度

プログラムリーダー：橋梁構造研究グループ長 金澤 文彦

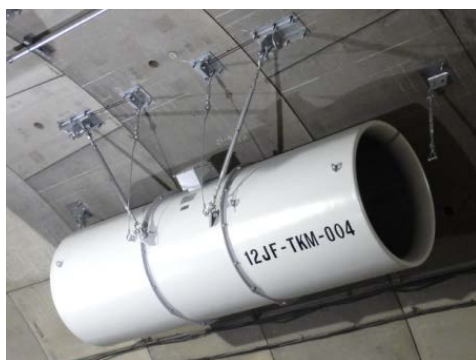
写真-1 JFの設置状況

道路トンネル内にはジェットファン（以下、JF）等の附属物が設置されるが、それらの多くは、写真-1に示すように、アンカーにより、取付金具（吊金具，方向安定金具，ターンバックルなどの総称）を覆工に固定している。そのため、今後のトンネルの維持管理においては、利用者の安全の確保のために、覆工だけでなく、アンカーを含めた附属物の取付金具類の点検も行うこととされている¹⁾。その一方で、重量物である JF の万が一の落下に備え、利用者の安全を担保するために落下防止措置（バックアップ構造）を設置する事例もある。道路管理者や附属物のメーカー等にヒアリングを行い、バックアップ構造に関する実態調査を行ったところ、様々な種類のバックアップ構造が確認された。これは、アンカーを含めた附属物の取付金具類の破壊メカニズム等が十分

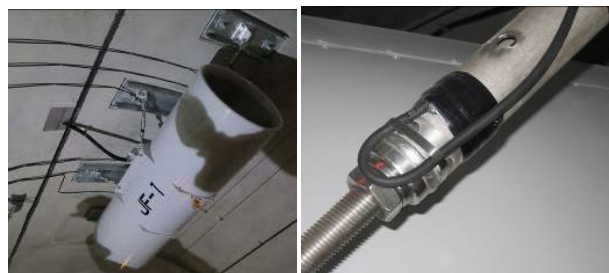
写真-3 軸力計測状況

計測対象の JF は図-5 に示すとおり、4 本の吊金具により JF の重量 (約 20kN) が支持されていて、更に、前後に 1 本ずつ取り付けられた方向安定用金具により JF の方向が制御されている。吊金具と方向安定用金具は、それぞれがターンバックルにより JF と連結される形式であり、今回の計測では、6 本全てのターンバックルに作用する荷重を測定した。計測方法としては、写真-3 に示すとおり、ターンバックルにひずみゲージを貼付して、発生するひずみを測定し、ターンバックルに発生している軸力を算出した。供用中の長期間の計測を計画するため、坑内に設置したデータロガーと電気室に設置したパソコンを配線により接続し、本線に侵入することなくデータが回収できる方法とした。また、据付後に実施する試運転において、停止時、正転時および逆転時の荷重変動データを収集した。

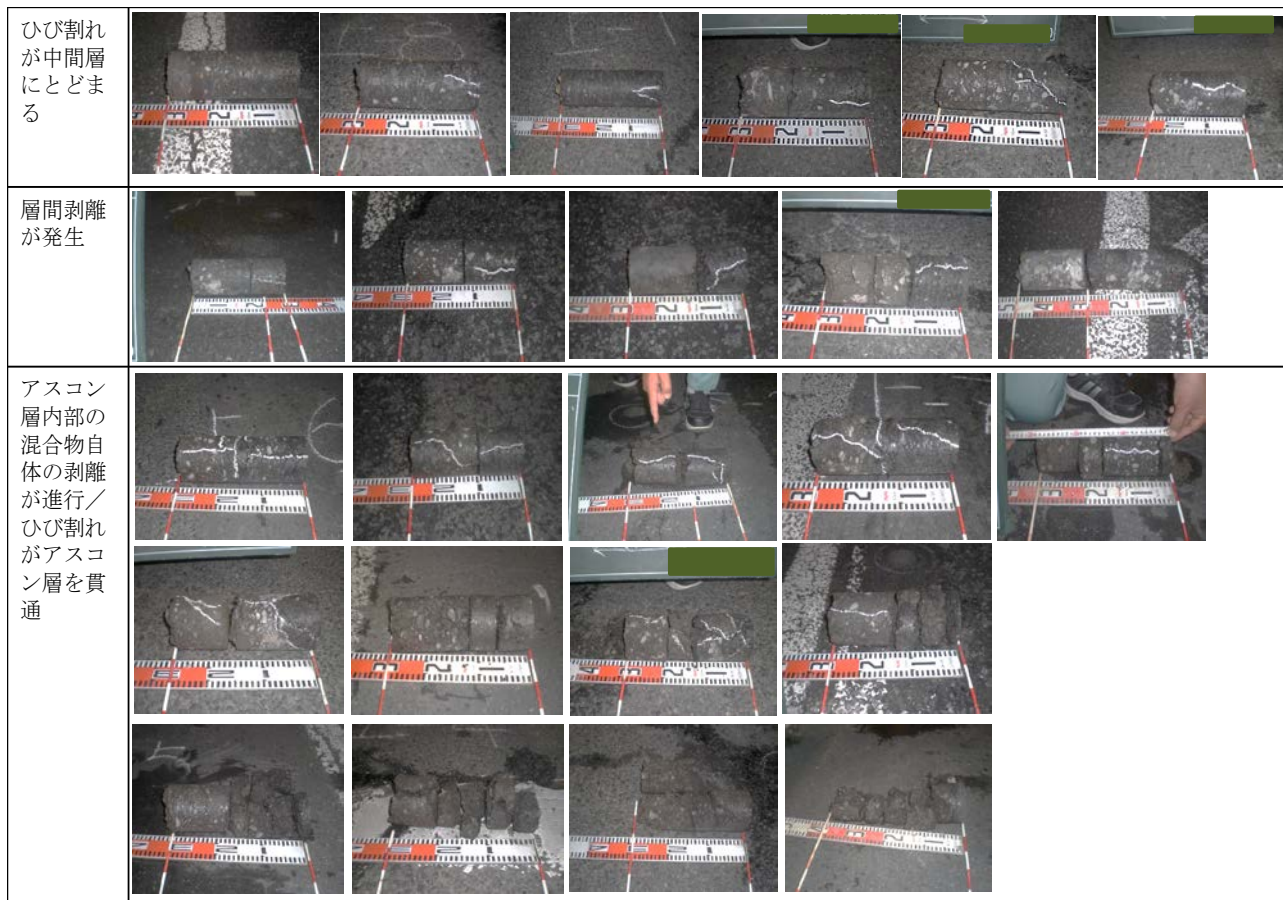
図 2-2 コア抜き調査結果

れ) が中間層までにとどまっているもの、ひび割れからの雨水の浸入に起因すると想定される層間剥離を引き起こしているもの、さらに進行して中間層、基層やアスファルト安定処理層部の混合物自体が剥離を引き起こしているもの、及びアスコン層 (t=25cm) を貫通しているものと様々であった。当該修繕現場では、これらの状況を踏まえ、ひび割れ深さが 15cm 以上入っている区間をアスファルト混合物層の全層 (t=25cm) 打換え、それ以外の区間を 2 層 (t=10cm) の切削オーバーレイと修繕工法が選定された。このよう

に、同一現場内でもアスファルト混合物層内部の損傷は様々となりうることを認識しておく必要がある。当該現場のコアの状況を図 2-2 に示す。なお、図中のうち、「アスコン層内部の混合物自体の剥離が進行／ひび割れがアスコン層を貫通」の写真の一部は、コア側面のひび割れ部分のチョークによるトレースができていない。

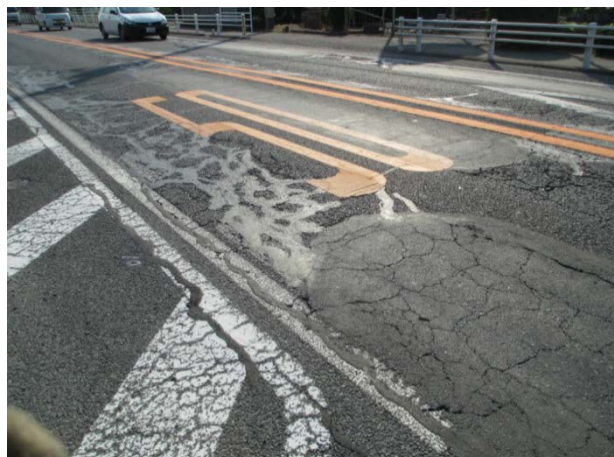
写真 2-1 修繕工事現場の路面状況

当該修繕工事区間において、修繕前に路面性状調査を行った。その結果を表 2-1 に示す。これより、上下車線共に損傷は進行しており、また、どちらかと言えばひび割れによる損傷が卓越した区間であることが分かる。実際の現場では、ひび割れの他車輪通過部にわだち部オーバーレイ工 (レーンパッチング) の実施箇所が点在しており、日常的な維持管理に苦慮していた様子が観察される路面状況であった。修繕前の路面の代表写真を写真 2-1 に示す。

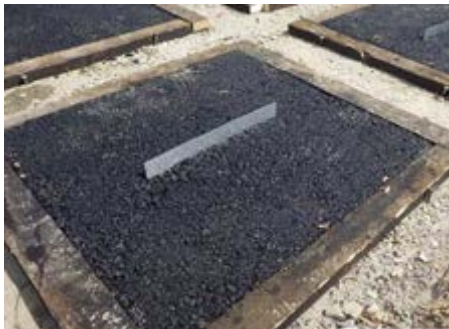
写真3-1 模擬ひび割れ作成

なお、施工基盤は供試体の下に厚さ 10cm の粒状路盤を設け、表層用アスファルト混合物は最大粒径 13mm の新規密粒度混合物、中間層・基層用のアスファルト混合物は最大粒径 20mm の新規粗粒度アスファルト混合物とした模擬ひび割れは、設置対象とする層の施工時に、厚さ 1mm の金属板 (写真 3-1) を供試体に差し込みながらアスファルト混合物を敷均し、転圧し、その後に当該金属板を引き抜いていくこととした。中間層の模擬剥離は、半径 25cm の円形木枠を供試体中心部に設置 (写真 3-2) し、円形木枠の周りにアスファルト混合物を敷均し、転圧し、その後円形木枠を取り外し、設置後に粗粒度アスファルト

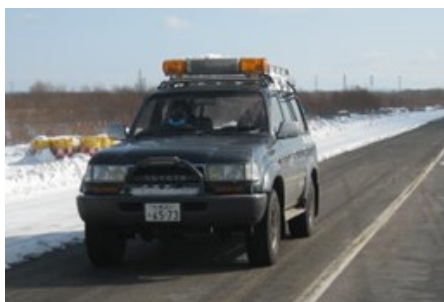
図5-1 IRI 計測装置搭載車両

軽交通舗装は供用延長が膨大であるため、その路面性状を把握するための手法は、経済的に安価で手間のかからない手法であることが望まれる。そこで、平坦性指標を活用した低廉な点検調査手法について検討を進めた。

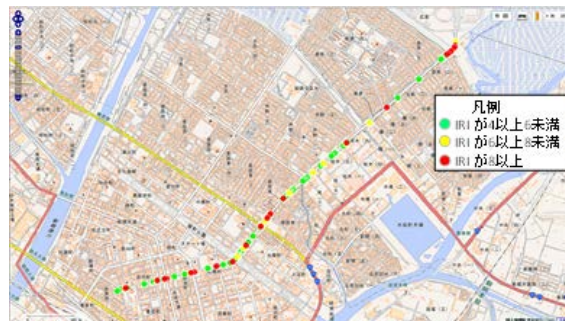
図5-3 IRI 計測マップ表示の一例

IRI を計測した結果は、図5-3 に示すようにマップに表示することが可能であり、どの位置の IRI が悪いのかを視覚的に判別できる。また、健全区間と修繕区間における IRI が 4 以上の割合を図5-4 に示す。維持修繕が必要と判断された路線区間は、IRI4 以上のデータ割合が高い傾向にあることが確認された。

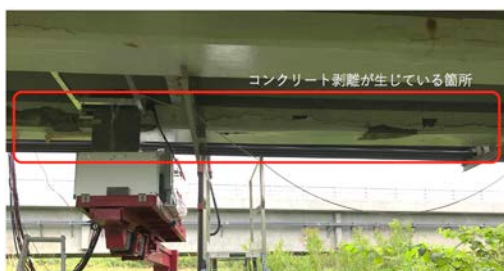
図-2.2 主桁下フランジのひび割れ・剥離

旧築別橋は、1960年に北海道開発局留萌開発建設部管内に建設された単純PCポストテンション方式T桁橋である。日本海沿岸からの距離が約170mと飛来塩分の影響を受ける環境に位置しており、塩害補修がなされるも荷重径間において内部鋼材の腐食に起因する主桁のひび割れやコンクリートの剥離などの劣化が生じていた(図-2.2)。

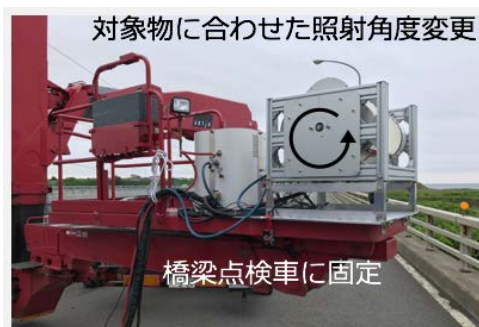
図-2.4 X線源装置の設置状況

X線源は橋梁点検車に搭載されて撮像対象箇所に近接する。橋梁点検車の先端に設置されたX線源装置は首振り可能な治具に納められており(図-2.4)、撮像対象位置に合わせた自由な照射角度の変更が可能になった。この結果、橋梁点検車の場所移動と点検車アームの位置調整・伸縮によっておおまかな位置を調整し、また、首振りによって細かな照射方向を調整することによって、撮像したい箇所に迅速に照準を合わせることができるようになった。また、X線源の上下移動が可能な自動ステージもあるため、これも橋梁点検車上に搭載することによって、トモシンセシスなどの断層撮像のためのさらに細かい位置合わせも可能である。

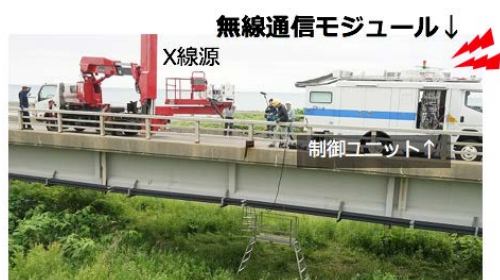
図-2.6 電源用車両を活用した撮像体系

また、各検査機器への電源供給と、無線通信によるX線源の制御ユニットが組み込まれた電源用車両を活用することで、より簡易かつ短時間で撮像を行うことができるようになった(図-2.6)。

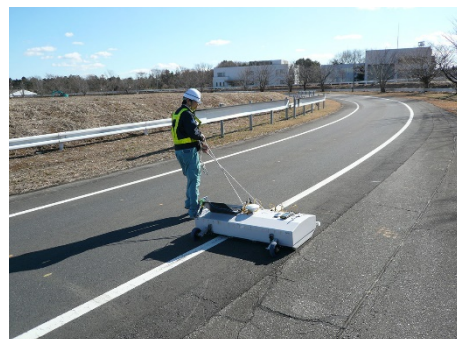
図3-1 ハンディ型多チャンネルGPR

ハンディ型(図3-1)と車両牽引型(図3-2)の2種類の性能評価を行った。どちらも送信器4ch、受振器8chが配置された装置となっている。アンテナ面と路面との間の距離は、ハンディ型はほぼ接触した状態で、車両牽引型は5~10mmに調整されている。

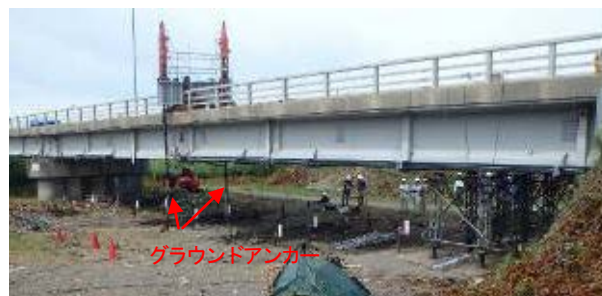
写真-1 載荷径間全景

載荷試験は、グラウンドアンカーによる載荷装置、および計測機器を設置するため、河川敷のある第1径間で行った(写真-1)。載荷装置は、耐力2500kNのグラウンドアンカー2本を施工して載荷反力を取り、2台の3000kNセンターホールジャッキにより載荷を行う構造とした(図-1)。

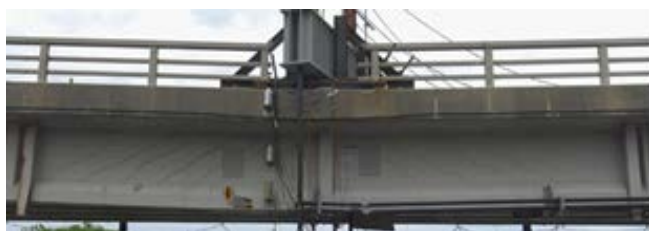
写真-2 載荷点付近の破壊性状

本試験での特徴的な破壊性状として、支間中央の横桁～隣接する横桁間を中心に、ウェブにせん断によるものと思われるひび割れが生じた(写真-2および図-2)。載荷荷重 1800kN を超えたあたりで表面塗装上でもひび割れを確認し、その後、G1 桁ではひび割れ数、ひび割れ幅共に進展し、2000kN を超えたあたりで G2 桁においても同様のひび割れが生じた。また、各桁の端部付近にはねじりひび割れが発生しており(図-2)、終局時にはねじり剛性が解放されたものと考えられる。

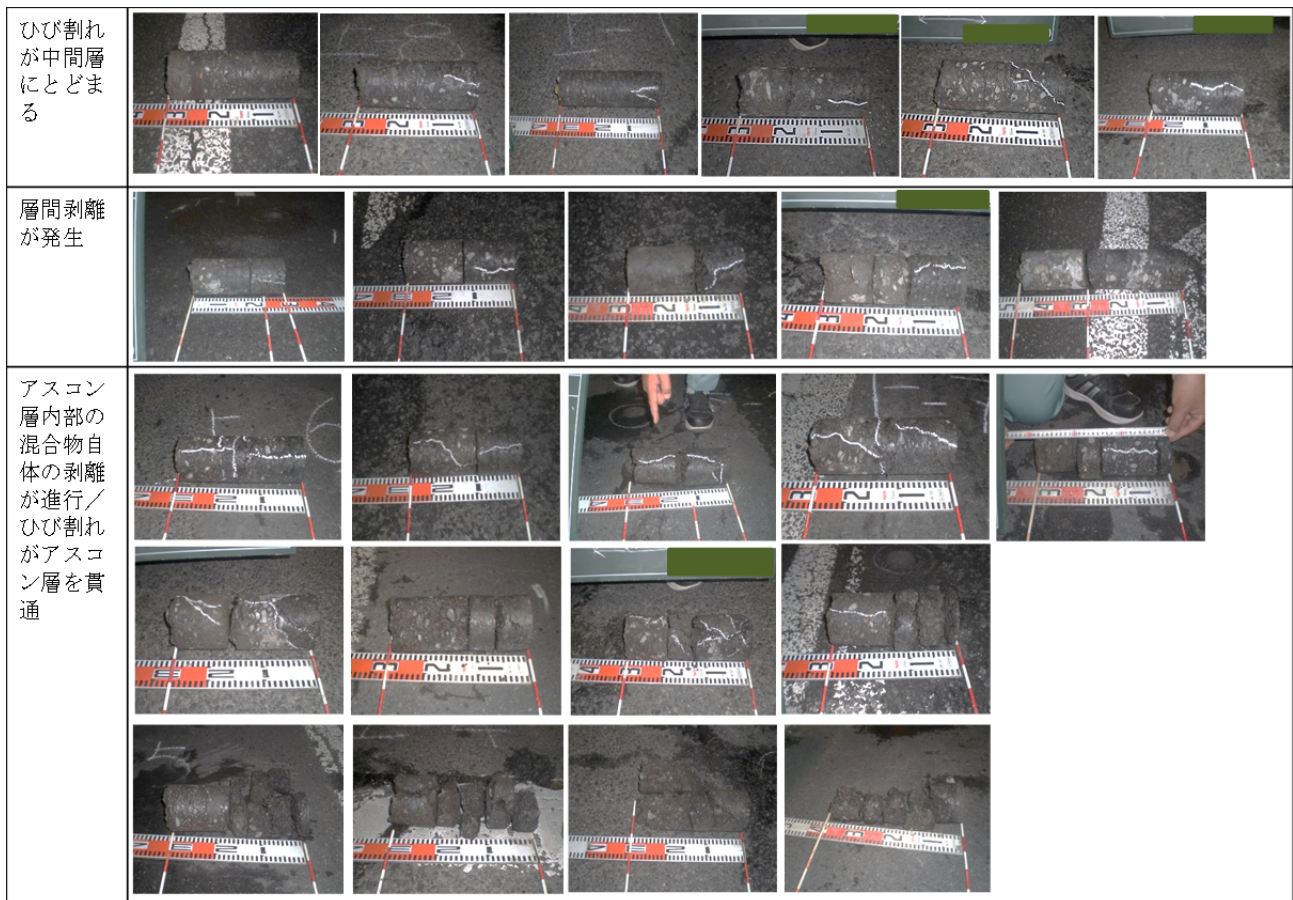
図2-2 コア抜き調査結果

層の路面側を起点としたひび割れ（トップダウンひび割れ）が中間層までにとどまっているもの、ひび割れからの雨水の浸入に起因すると想定される層間剥離を引き起こしているもの、さらに進行して中間層、基層やアスファルト安定処理層部の混合物自体が剥離を引き起こしているもの、及びアスコン層（ $t=25\text{cm}$ ）を貫通しているものと様々であった。当該修繕現場では、これらの状況を踏まえ、ひび割れ深さが 15cm 以上入っている区間をアスファルト混合物層の全層（ $t=25\text{cm}$ ）打換え、それ以外の区間を2層（ $t=10\text{cm}$ ）の切削オーバーレイと修繕工法が選定された。

このように、同一現場内でもアスファルト混合物層内部の損傷は様々となりうることを認識しておく必要がある。当該現場のコアの状況を図2-2に示す。なお、図中のうち、「アスコン層内部の混合物自体の剥離が進行／ひび割れがアスコン層を貫通」の写真の一部は、コア側面のひび割れ部分のチョークによるトレースができていない。

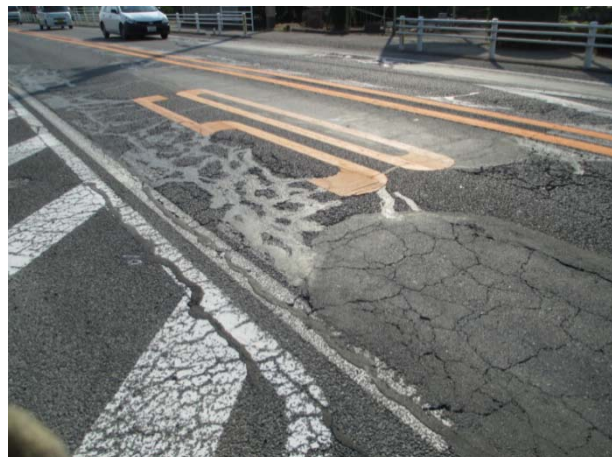
写真2-1 修繕工事現場の路面状況

当該修繕工事区間において、修繕前に路面性状調査を行った。その結果を表2-1に示す。これより、上下車線共に損傷は進行しており、また、どちらかと言えばひび割れによる損傷が卓越した区間であることが分かる。実際の現場では、ひび割れの他車輪通過部にわだち部オーバーレイ工（レーンパッチング）の実施箇所が点在しており、日常的な維持管理に苦慮していた様子が観察される路面状況であった。修繕前の路面の代表写真を写真2-1に示す。

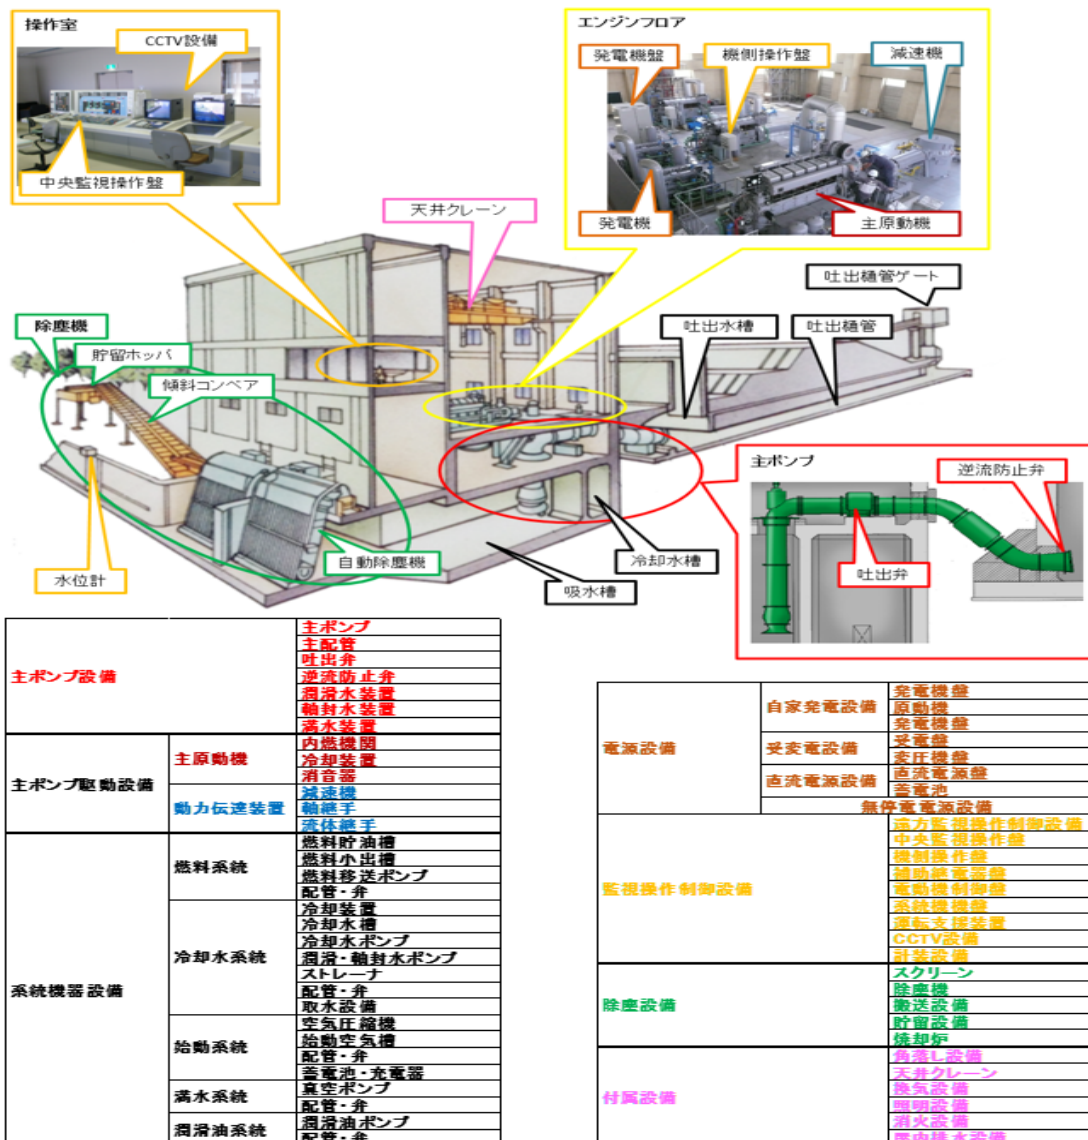
図-1 排水機場ポンプ設備の標準的な構成機器

そこで土木研究所で過年度より実施してきた研究でデータ収集・分析を行ってきたが、後述する機能回復指標の再設定や、点検診断しやすい設備構造の検討への活用のため、改めてデータ分析を行った。今回の対象設備は排水機場ポンプ設備とした。標準的な構成機器列を図-1に示す。

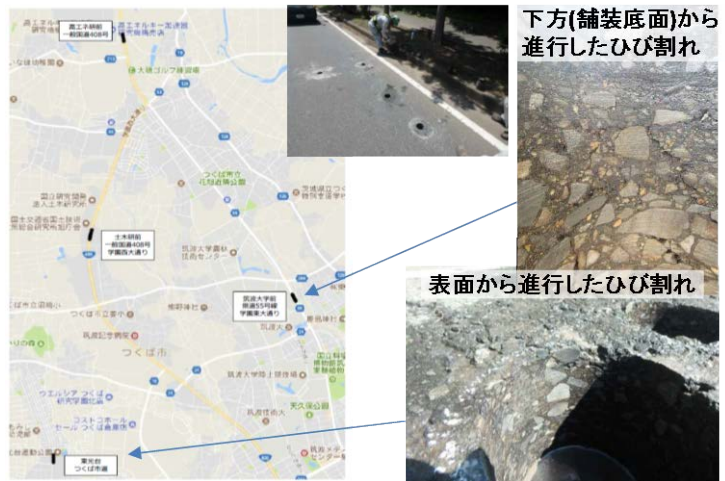
図5-1 ひび割れ形態の異なる破損（つくば市内試験舗装区）

つくば市内の舗装を調査し、同程度の路面損傷状態が続く複数の区間を抽出した。これらの区間からコア抜きして調べたところ、図5-1に示すように、交通量や表層の供用年数の相違により損傷形態が異なり、トップダウンおよびボトムアップなどの形態の異なるひび割れが生じている箇所を選定できた。表層のアスファルトの劣化度を、表面部分と内部に分けて抽出回収して調べたところ、

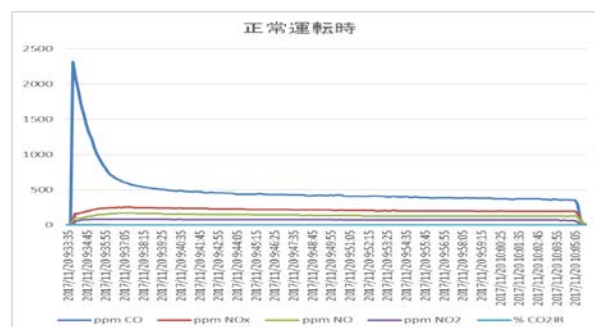
図-2 排気ガス計測結果

②についてであるが、図-2 に示す計測結果では、既往の他の原動機とおおむね似た傾向ではあるが、NOx 濃度が低い傾向となっている。

この原因として、不適切な計測であった可能性（センサ設置位置の不適合、計測装置自体の異常）を完全に否定はできないが、CO の傾向が類似していることから、設備の違いによるものであり、不適切な計測であった可能性は低いものと考えられる。

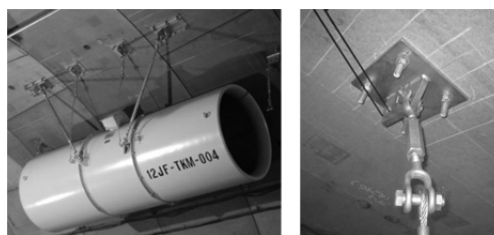
図-1 ジェットファンの取付け状況の例

一般に、道路トンネルでは、図-1に示すように、複数の金属系あと施工アンカーを近接して覆工コンクリートに設置してジェットファンの取付けを行う。しかし、群配置されたあと施工アンカーの耐荷性能につ

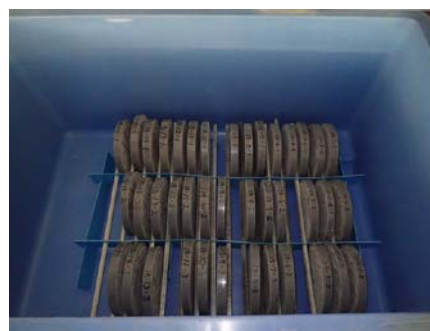
図 2-2 浸せき試験時の試験片設置状況

う、水槽中に立てて静置した。浸せき試験時の試験片設置状況を図2-2に示す。
