点検可能な漏水対策工に関する技術開発

担当チーム：寒地構造チーム

キーワード：覆工コンクリート、漏水防止板、劣化予測、点検技術

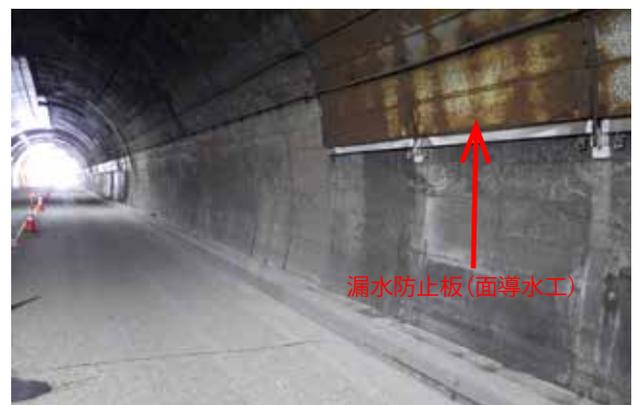
写真-1 漏水防止板施工箇所の状況

北海道の国道トンネルの約6割には冬期の走行安全性等を確保するために写真-1 に示すような漏水防止板を用いた漏水対策が実施されており、対策箇所では、覆工コンクリート（トンネル延長で約25%）の健全度評価がなされていない。点検時に漏水防止板を撤去することは現実的ではなく、現状では点検用小窓の開口面積が小さく設置箇所も限定的、また遠赤外線等による非破壊検査手法も適用できないなど課題が多い。

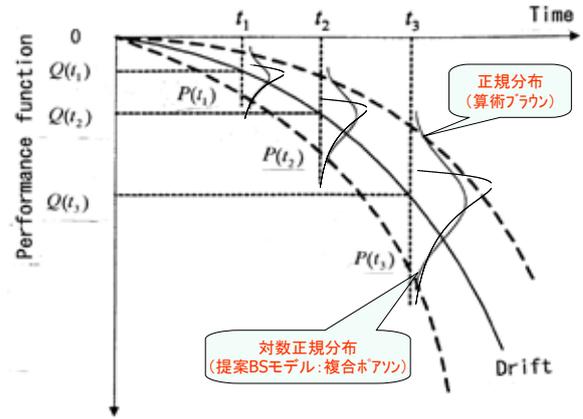
図-1 覆工コンクリートの劣化の進行想定

覆工コンクリートの劣化過程（性能の推移）は経過年数 t_i と劣化度（性能関数） $Q(t_i)$ との関係として表される。経験的に経過年数 t_i における劣化度の分布 $P(t_i)$ は図-1で表現することができ、これを算術ブラウン運動（伊藤型確率微分方程式）モデルで表すと式(1)のようになる。

ここで、 $W(t)$ はウィナー過程であり、時刻 t_i 以降の $W(t)$ の値は、過去の履歴に依存しない。また、連続で平均 0、分散 $\sigma^2 t$ の正規分布に従う。概念的には、図-1の実線で示したトレンド曲線に対して、ばらつきが正規分布となる。

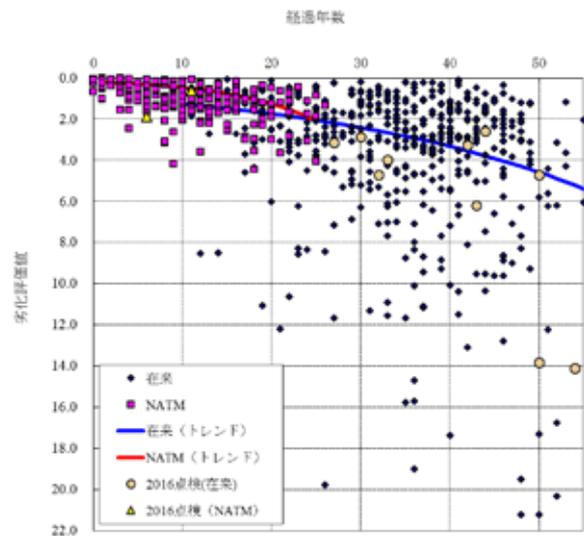
図-2 トンネル覆工の劣化評価値

図-2 にトンネル定期点検結果より覆工コンクリートの展開図に記録された①ひび割れ、②浮き・剥離、③漏水、④目地ズレ・開き、⑤豆板・空洞、⑥遊離石灰に対して、劣化を加点式で数量化を行った在来工法167トンネル（516データ）、NATM101トンネル（250データ）の評価値を示す。なお、数量化は、点検技術者に対する一対比較法により整理¹⁾したものである。

図-2 より、NATM・矢板工法（以下、在来）とも経過年数とともに劣化度の評価値が低下傾向を示しており、それを基に回帰したトレンド曲線においても劣化傾向が把握できる。図中で示している凡例の在来（トレンド）、NATM（トレンド）は、2016点検（在来）と2016（NATM）の記録を含めずに回帰分析したトレンド曲線である。各工法のトレンドと2016点検（在来）と2016（NATM）の評価値を比較すると経過年が長いトンネルでは、トレンドより大きく外れている状況が確認できる。ここで、在来での点検データから得られた劣化過程（経年劣化）の正規化分布項を経過年10年毎でグループ化し、トレンドに対する分布を図-3に示

方へ推移しており、分布はロング・ファットテイルと呼ばれる傾向を示す。図-2 の 2016(在来)で示された経過年数 50 年を越えるトンネル覆工の劣化評価値がトレンド曲線から劣化度が大きく逸脱している状況が、この仮定で推測できることが示された。

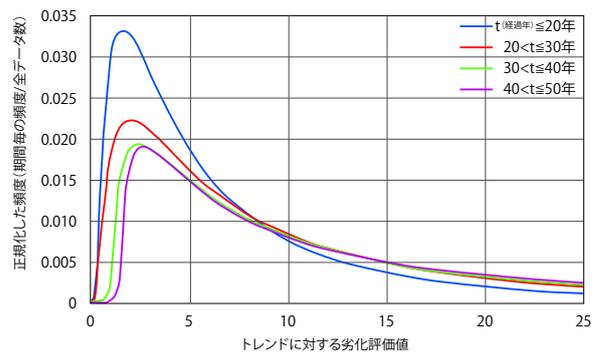
図-3 区分した経過年毎の劣化評価値の分布 $P(t_i)$

す。さらに回帰した幾何ブラウン運動の理論どおりに経過年数とともに、対数正規で広がっていることが示された。また、同時に経過年数とともに分布のピークは劣化度が高くなる

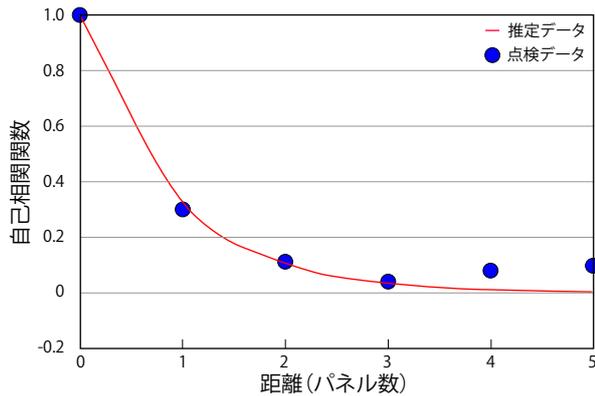
図-4 A トンネルにおける覆工評価値の相関

自己相関の評価結果を図-4、5 に示す。評価対象とする隣り合うスパンとの相関は、0.3~0.2 程度であった。

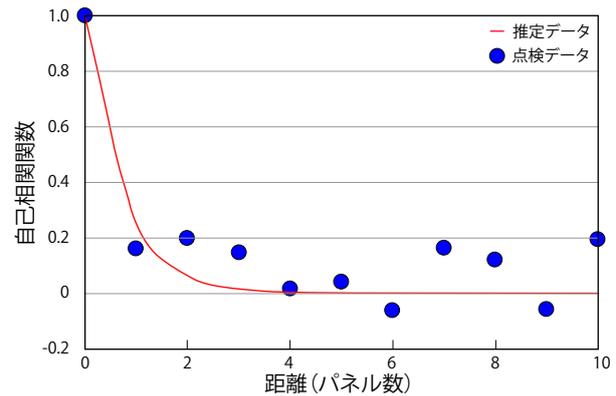
図-5 B トンネルにおける覆工評価値の相関

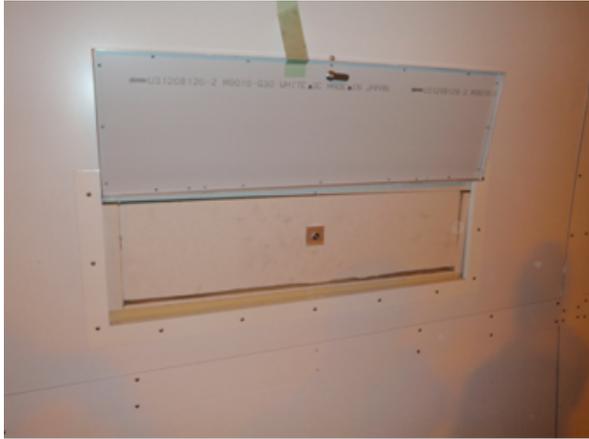
写真-2 現場の点検口

北海道開発局が管理する国道では、2 箇所/1,000m²程度以上の設置が原則である。現状の点検口（写真-2 参照）は、トンネルの覆工面にクラック等があり漏水が多い箇所、及び特に必要な箇所を選定して設置している。しかし、対策工背面の覆工コンクリートを目視点検するには不十分な大きさであるとともに、箇所数が不足している既設トンネルもある。そこで、遮水性および断熱性に配慮した後付け点検口を考案し、模擬トンネル覆工コンクリートにおいて試施工を行った。

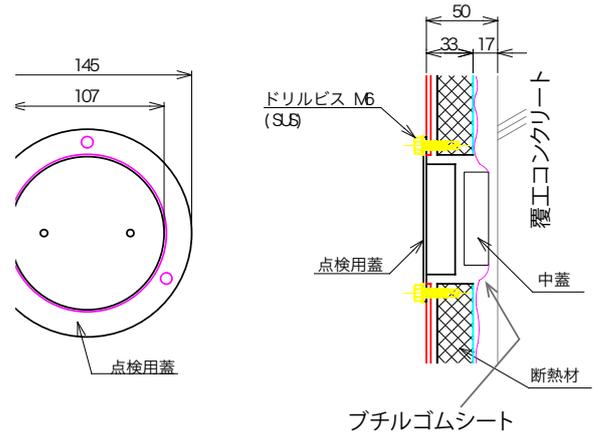
図-6 後付け点検口の表面図および配置断面

図-6 には、試施工した点検口とその断面図を示す。写真-3 は、後付け点検口を設置している箇所のみ白い漏水防止板を配置し、裏面に位置する半透明の遮水シートおよび断熱材が配置されている状態が分かるように撮影したものである。写真-4 は、中蓋および遮水対策のブチルゴムシートを拡大したものである。これは、既設面導水工の遮水シートに開けた穴からの漏水を防ぐために既設遮水シートとソケットでブチルゴムシートを挟み込み、中蓋で固定する構成となっており、写真-5 の左側にあるような状況で配置される。また、写真-5 の右側には、道路側よりアクセスできる蓋を拡大している。これは専用工具で回転しながら開閉する仕組みをとっている。開口部の直径は 107mm とした。

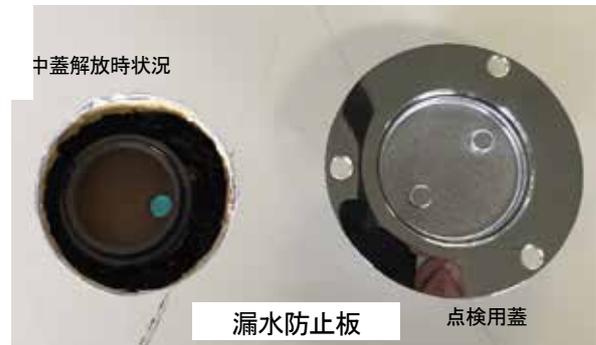
写真-5 点検口 (点検用蓋および中蓋解放時)

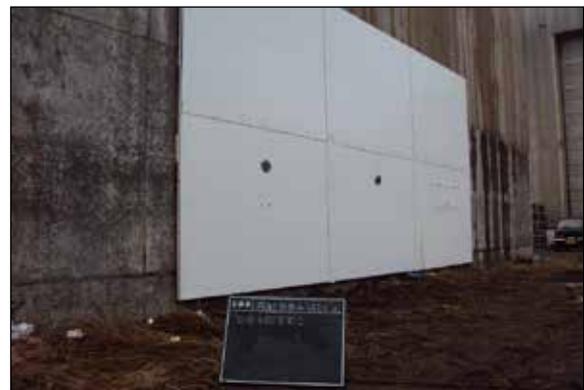
写真-6 断熱漏水防止板設置状況

模擬覆工コンクリートに漏水防止板と後付け点検口を設置して、その点検口から CCD カメラを挿入して覆工コンクリート表面の点検を行った。写真-6 に模擬覆工コンクリートと漏水防止板の配置を示す。

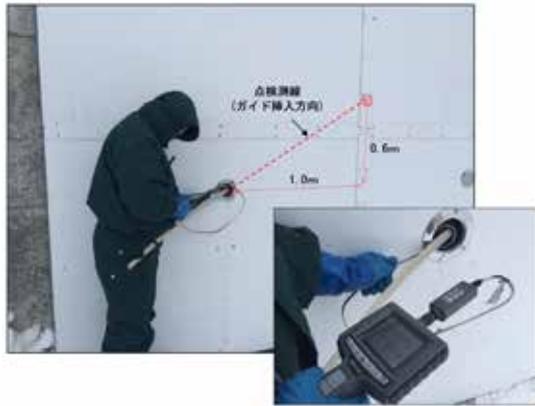
写真-7 試験点検状況

この点検口を利用した点検では、カメラを挿入する点検口を中心に放射状に点検を実施する。作業効率を向上させるために、点検対象の覆工コンクリート見下げ図にメッシュ図を作成し、現場で放射状に点検測線を定め、漏水防止板上に墨出しを行う。また、使用する CCD の 1 ピクセルあたりのクラックスケールのキャリブレーションが必要になる。本検討では、放射方向にフレキシブルケーブルの先端についている CCD カメラを適切に挿入するためにガイドを利用している。作業手順は、ガイドを挿入後、CCD カメラを挿入し、模

擬ひび割れの確認を行う。1 測線の点検終了後は、ガイドと CCD カメラを引き抜き、次の測線の点検を繰り返す作業を行った。写真-7 に試験点検状況、図-7 に点検記録と模擬ひび割れ画像を示す。

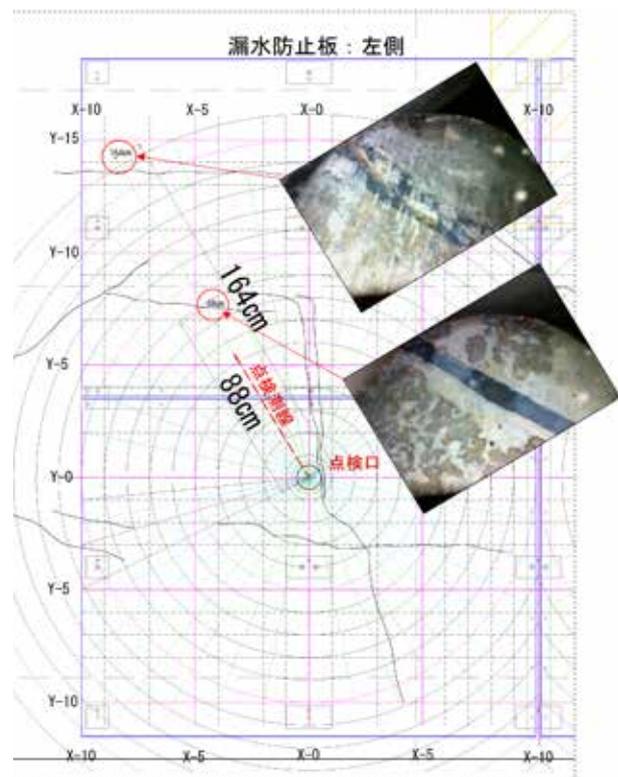
図-7 試験点検記録 (メッシュ図) と模擬ひび割れ画像
