在来種による堤防植生の施工・維持管理に関する研究

担当チーム：水環境保全チーム

【要旨】

キーワード：堤防植生、在来種、耐侵食、現地試験

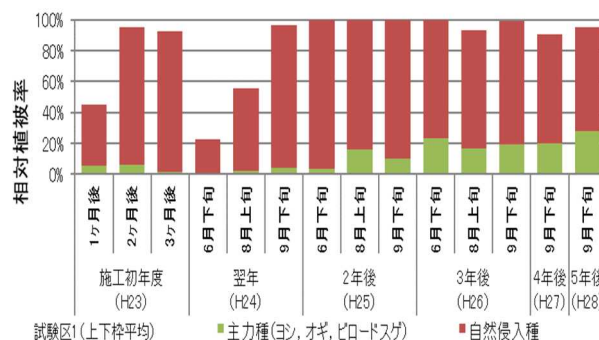
図-2 試験区1の植被率の推移

図-2に調査結果の一例として、主力種であるヨシ、オギ、ビロードスゲを種子吹付で施工した試験区1における植被率の調査結果を示す。

試験区1では、施工初年度から翌年までは主力種の相対植被率は極端に低く推移し、植栽2年後以降に徐々に拡大した。全体植被率は植栽初年度の1ヶ月後の調査と植栽2年目の6月下旬と8月上旬の調査を除いて、90%を超える高い値で推移したが、殆どを自然侵入種が占めた。植栽初年度は1年草のイヌビエが旺盛に繁茂し、植栽翌年以降はイヌビエが衰退し、主力種を含め他の草本に遷移した。その結果、植栽翌年夏期は前年秋期の全体植被率を大きく下回り、その後回復した。

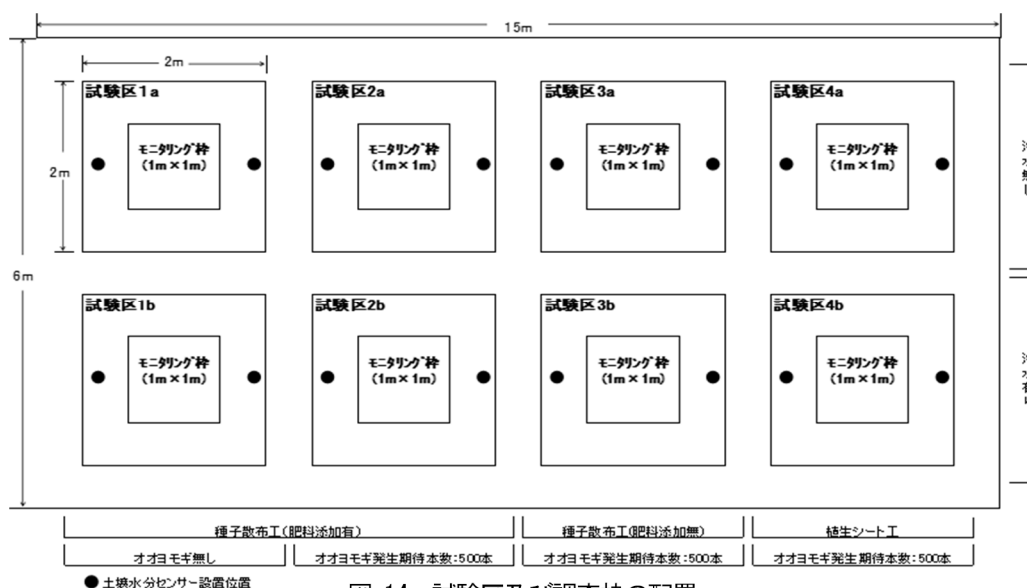
図-14 試験区及び調査枠の配置

現地試験及び調査は、北海道中央部を流れる石狩川水系千歳川において現在建設中の根志越遊水地堤防法面で実施した。緑化試験を行った堤防法面は試験施工の前年に盛土工事が完了した箇所であり、法面緑化工事は実施されていない裸地斜面である。法面勾配は概ね 1:3 から 1:4 で、斜面は東向き、周辺には農地が広がっている。試験施工は 1 区画当たり 2 m×2 m で 8 区画設けて行き、各試験区の中央部に 1 m×1 m のモニタリング枠を設定して植生調査を行った。試験区の配置を図-14 に示す。

試験施工は平成 30 年 6 月 25 日に実施した。試験施工の実施に先立ち、15 m×6 m の試験区画内の法面上に生息していたシロザ、イヌタデなどの既存草本を除去し、その後レーキにより整地し、各 2 m×2 m の試験区に区画割して播種した。各試験区の区画は図-14 に示した通りである。試験区名の 1~4 は工法や導入種及び添加材の違いがあり、添字の a、b は、a は灌水の実施なしで b は灌水の実施有りの試験区を表す。各試験区の導入工法と播種量を表-10 に、試験条件の概要を図-14 の外枠に示す。

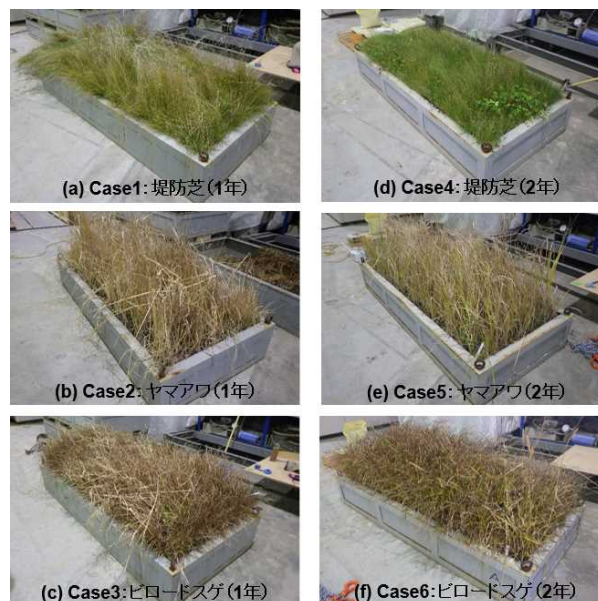
写真-1 耐侵食試験に使用した植生の生育状況

植生ピットには発生期待本数が1m²当り5,000本となるよう種子量を調整し播種した。生育1年と生育2年の植生の耐侵食性の比較検討を行うため、植生ピットへの播種は平成29年8月29日に3基、平成30年9月5日に3基の合計6基を行った。播種後、耐侵食水路実験を行った令和1年11~12月までの1年ないし2年間、屋外の圃場で育成した。育成期間中には適宜除草、灌水を行い、発芽状況を確認した。植生ピット6基とも概ね3か月後までの発芽生育の状況が良くなかったため、当初の播種量と同様の種子量を追加播種した。耐侵食水路実験実施直前の植生の生育状況を写真-1に示す。なお、水路実験は比較検討のため、植生の無い裸地のケースも実施した。

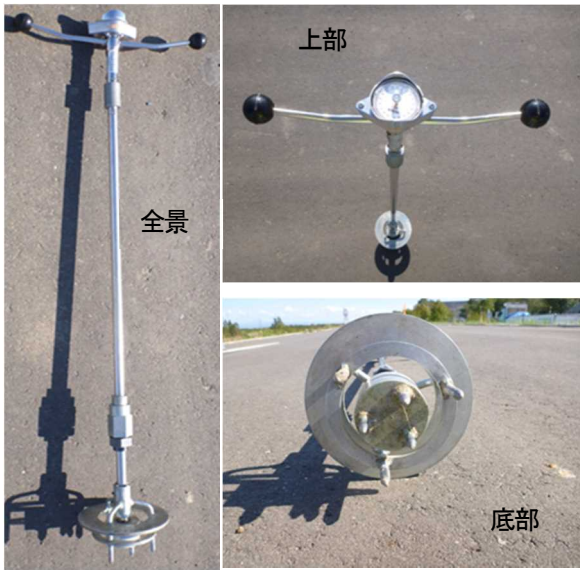
写真-2 根系強度計

ベーン式根系強度計の計測部は、内側の回転する金属製円盤と外側の固定した円盤の2種類の円盤で構成されている。円盤には、堤体土中に差し込む金属の棒が同心円状に固定されている。内側円盤の突起部は30mmあり、30mm深さまでの根系の強度を計測するものとなっている。上部はハンドルとトルク計が設置されており、外側の円盤を固定点にして、内側の円盤をハンドルにより回転させ、金属棒上部に設置されたトルク計によって最大値を読み取る方式である。ベーン式根系強度計を用いて、耐侵食実験実施前後に各3回根系強度を測定し平均した結果を図-25に示す。耐侵食実験実施前は外来堤防芝とピロードスゲの根系強度が高く40N・m以上であり、ヤマアワは30N・m以下の低い値を示した。野芝の場合、根系強度が30N・m程度以上で根系量が多く状態も良いと判定⁶⁾されていることから、外堤防芝とピロードスゲは良好な野芝と同程度の根の状態に達していたと考えられる。

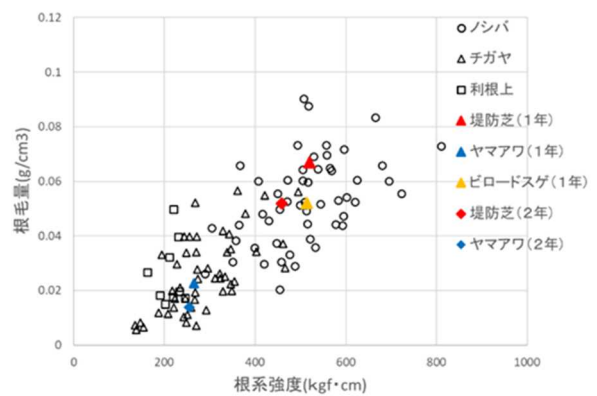
図-26 根毛量と根系強度の関係 (文献¹⁶⁾ に加筆)

られる。図-26に計測した根毛量と根系強度の関係を散布図で示す。外来堤防芝とビロードスゲは、本州の堤防植生として多用されている野芝と同程度の根毛量と根系強度を示し、ヤマアワはチガヤと同程度の根毛量、根系強度であった。
