16 食料供給力強化に貢献する積雪寒冷地の農業生産基盤の整備・保全管理に関する研究

研究期間：平成 28 年度～令和 3 年度

研究担当グループ：寒地農業基盤研究グループ（資源保全チーム、水利基盤チーム）

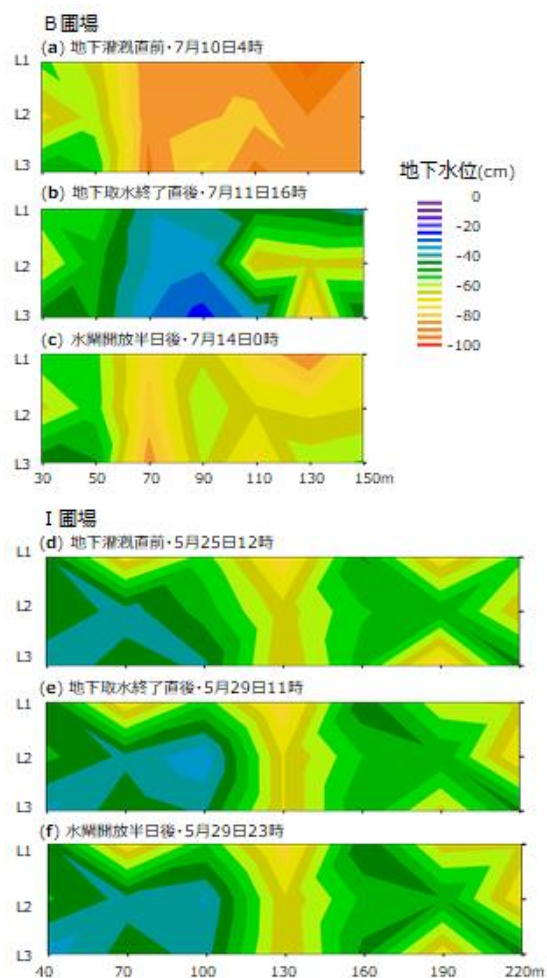
図-5 B圃場およびI圃場における地下灌漑実施時の地下水位分布

2017年の地下灌漑実施時における圃場内の渠間の地下水位分布を、地下灌漑実施直前、取水終了直後、水閘解放してから半日後について図-5に示す。

I圃場では、地下水位は地下灌漑直前に -53 ± 12 cm、取水終了直後に、 -51 ± 13 cm、水閘解放半日後に -52 ± 14 cmで、地下水位の変動は非常に小さく、また圃場内の分布も変化しなかった(図-5d, e, f)。I圃場の2回目の地下灌漑実施時においても、同様の傾向であった。

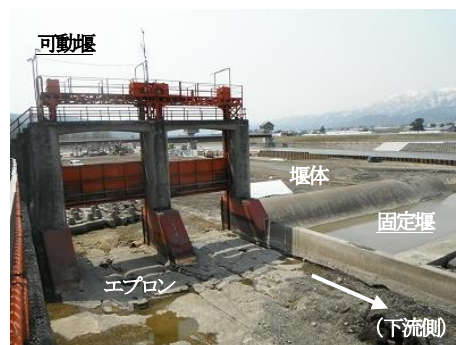
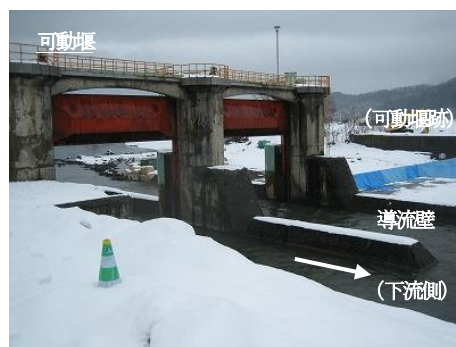
図-1 各頭首工の位置および撤去時の状況
 診断は、各施設より採取したコア試料を試験・分析することにより行った。旧空知川頭首工では、摩耗劣化が比較的軽微な固定堰の堰体の上流側および可動堰のエプロンの上流側と、摩耗劣化が甚大な可動堰のエプロン

診断対象とした頭首工は、北海道上川地方に位置する旧空知川頭首工、ならびに石狩地方に位置する旧当別頭首工である。各頭首工の位置および撤去時の状況を図-1 に示す。旧空知川頭首工は、昭和 30～32 年に造成され、平成 27 年の撤去時における供用期間は概ね 60 年である。形式は、左岸側に固定堰、右岸側に可動堰を配置する複合堰である。一方、旧当別頭首工は、昭和 35～37 年に造成され、平成 25 年の撤去時までの供用期間は概ね 50 年である。形式は、全面可動堰となっている。いずれの頭首工においても、主に気中に曝されている堰柱は寒暖差の大きい凍結融解環境下に置かれており、外観上からも著しい凍害劣化が確認される。また、主に水中に曝されている堰体やエプロンでは、断面欠損に至る著しい摩耗劣化が確認されている。

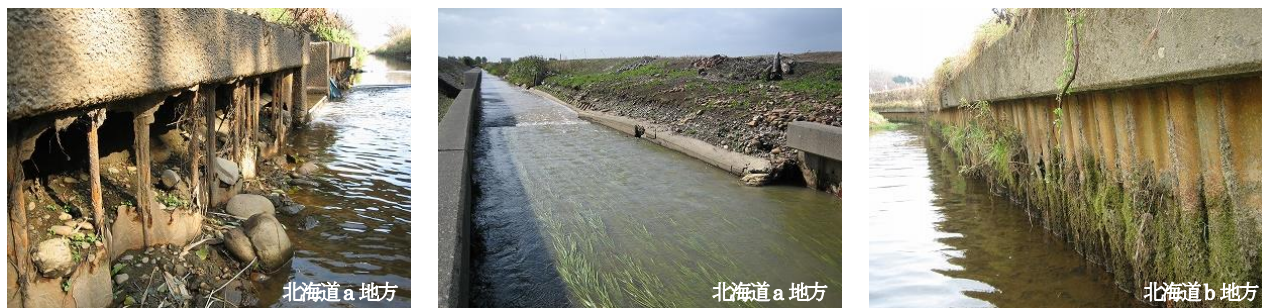
図-12 北海道内における農業用排水路を構成する鋼矢板の腐食

近年、排水路を構成する鋼矢板の腐食が全国的に問題となっている。例えば、新潟県内の低平排水不良地域に敷設された鋼矢板では、水位変動域である干満帯付近における局所的な腐食の進行が確認されている^{27), 28), 29)}。一方、積雪寒冷地である北海道内に敷設された鋼矢板では、腐食が進行して倒壊に至る場合もあり、周辺地盤の陥没

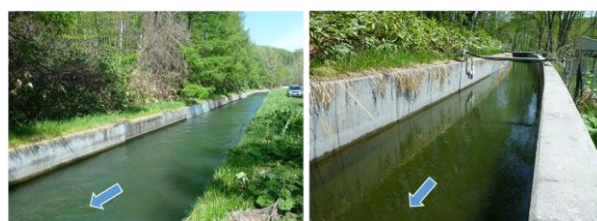
K 幹線用水路 C 幹線用水路
図-37 対象施設の状況

既往の研究^{48), 49), 50)}では、凍結融解試験を促進劣化試験として活用し、以後の劣化予測や耐久性評価を行っている。本研究でも、実施されている表面保護工法適用後の種別による耐久性評価を行うため、現地より採取したコア($\phi 100 \times 200 \sim 250\text{mm}$)を用いて、JISA 1148 に準拠し、凍結融解試験を実施した。実暴露環境での水分

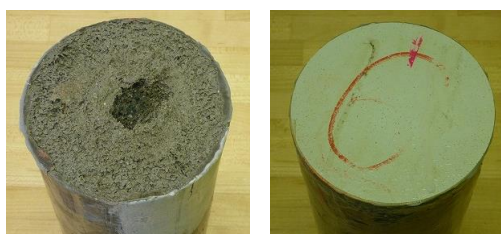
図-44 表面保護工法の種別による相対動弾性係数の推移

表面保護工法の種別による相対動弾性係数の推移を図-44に示す。凍結融解試験終了サイクル数は、K幹線水路では最大756サイクル、C幹線水路では最大648サイクルで試験終了となった。

保護工法により母材コンクリートが遮水性を有することで、凍結融解作用による劣化が抑制されていることがわかった。

K-IO-水中と同様に、C-IO-気中、C-IO-水中は、100サイクル前後まで相対動弾性係数が増加し、その後、減少に転じる結果となった。また、C-IM-気中、C-IM-水中、C-N-気中、C-N-水中は、凍結融解試験開始後から相対動弾性係数が減少する。この結果から、C-IMはこの時点において、表面保護工法としての遮水性を有していないことがわかった。また、C-N-気中、C-N-水中よりも、C-IM-気中の相対動弾性係数の減少が進んでいることから、表面保護工法の適用による、母材コンクリートの耐

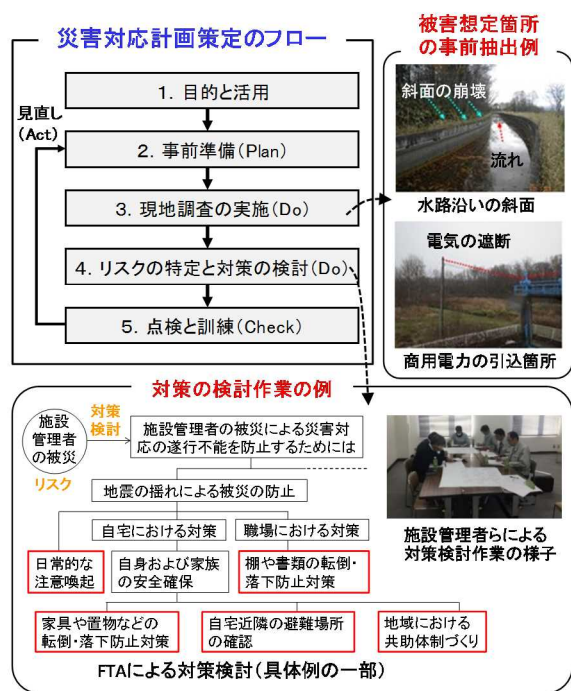
図-34 災害対応計画策定マニュアル案に記した災害対応計画の策定作業のフロー

本研究の成果を取りまとめて、農業水利施設管理者のための災害対応計画策定マニュアル案を作成した。図-34 にそのマニュアル案に記した災害対応計画の策定計画のフローを示す。本マニュアル案では、地震発生直後における初動開始から取水ゲートの閉鎖までの災害対応を対象とし、その災害対応の遂行を阻害するリスクの特定および対策検討を、3 章および 5 章に記した実用 FTA によって実施する方法を解説した。今後は、同マニュアル案に基づく災害対応計画策定の普及に努めていく方針である。

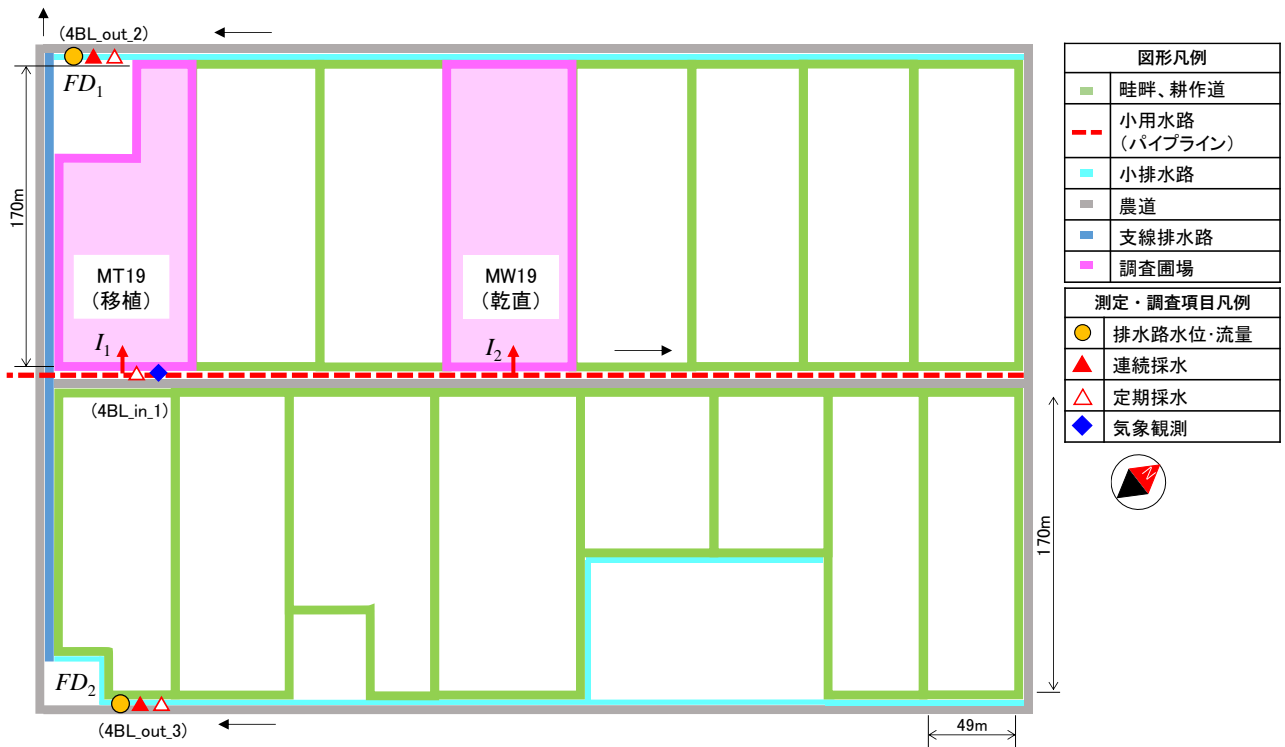
図-3 観測地点の位置（パイプライン系農区調査）

対象農区において、令和元年度に水収支調査を行った。観測地点の位置を図-3に示す。用水路および排水路の流量は、5月から11月までの期間に月1回程度の定期調査を行い、計測した。各流量観測地点においてH-Q曲線を作成し、10分間隔で観測した水位データを用いて、調査期間における流量をそれぞれ推定した。気象観測は、農

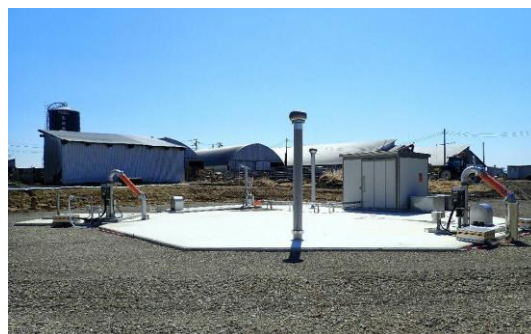
図-20 調査対象施設の外観

図-20は調査を行った肥培灌漑施設の外観である。この施設は北海道別海町内に建設された。稼働開始時期は2018年度末である。流入槽内の底面積は10.2m²である。調整槽の形状は八角形で、槽内の底面積は135.6m²、底面から槽内天端までの高さは4mである。調整槽内へ空気を送るブローポンプは1台設置されている。調整槽内にはふん尿スラリーを攪拌するための調整槽攪拌機、空気を拡散するための散気管、調整槽から配水調整槽へふん尿スラリーを移送するための調整槽ポンプがそれぞれ1台設置されている。調整槽上部には、これらの機器を調整槽へ出し入れするための天端開口部が2カ所ある。点検時以外は、天端開口部は金属製の蓋で覆われている。この蓋は複数に分割されており、そのうちの1枚には消泡機が固定されている。また、蓋の一部にはポンプをつり下げるワイヤーを通すために切り込みが入っている。天端開口部の面積は、散気管設置部分が5.72m²であり、調整槽ポンプ設置部分が2.0m²である。なお、蓋から調

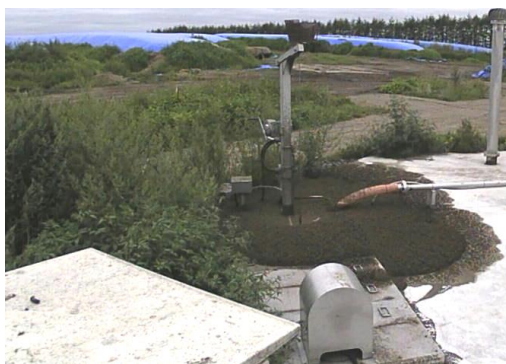
図-22 施設Bでの泡溢流開始直前の状況 (2018/9/4 12:32)

図-22、23に施設Bの泡溢流前後の状況を示す。なお、図-22の泡の痕跡は、インターバルカメラで撮影できなかった9月3日夕方～9月4日早朝の溢流によるものである。図-24に、泡が溢流する前から溢流が停止するまでの時間帯における、各種機器の稼働状況を示す。「ON」

の表示は機器が稼働した時刻を示す。図-24に示すように、泡が溢流している時間帯にはフロアポンプを含め、いずれの機器も稼働していなかった。泡の溢流が停止したのは、調整槽攪拌機が稼働した1分後であった。

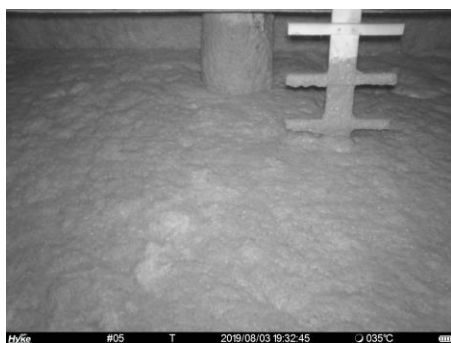
図-31 調整槽内部 (2019/8/3 19:32)

のために設置した、0.1m 刻みの木製目盛である。消泡機停止直後の図-30 と、泡が上昇して槽内天端まで達した図-31 を比較すると、2時間15分で泡が約0.35m 上昇している。また図-31 と、上昇する泡が天端開口部に集中している図-32 を比較すると、20分で泡が約20cm 上昇している。泡が上昇する理由としては、①液面上昇によって泡が押し上げられる、②泡そのものが増加する、③その両方が同時に起こる、の3つが考えられる。
