道路橋の維持管理における状態把握技術の適用性に関する研究（1）

担当チーム：橋梁構造研究グループ

A STUDY ABOUT APPLICABILITY OF TECHNOLOGY OF GRASPING CONDITION FOR BRIDGE MANAGEMENT

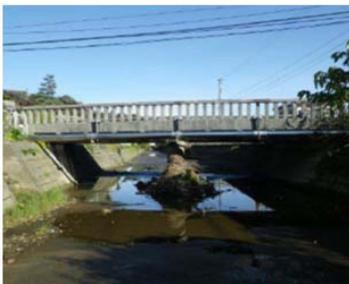
図-2.1 撤去橋梁の外観

地方公共団体が管理する橋梁においては RCT 桁橋や RC 床版橋の割合が多く、支間長としては 10~20m 程度のものが最も多い。そこで、RCT 桁橋を対象として、主桁のたわみと振動特性を劣化の指標としたモニタリングシステムの実証を RAIMS と連携して行った。RCT 桁橋の撤去桁の疲労载荷試験による構造劣化の進行と各種モニタリング技術による計測結果を比較し、損傷などの検知が可能かを確認した。対象橋梁を図-2.1・表-2.1 に示す。

構造形式	RCT 桁橋 (T15 : 架設年より推定)
竣工年	昭和 2 年
特徴	コンクリートの剥落、鉄筋露出確認
備考	平成 28 年 9 月架け替えにより撤去

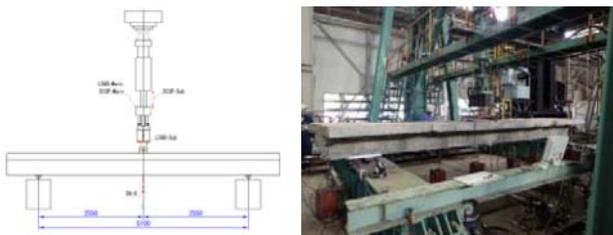
図-2.2 疲労・静的载荷試験の装置図と外観

土木研究所所有の 50/75t 構造物繰返し载荷装置を用いて疲労载荷試験、静的载荷試験を実施した(図-2.2)。疲労载荷試験では、10~200kN の荷重制御で载荷した。静的载荷では、0~200kN の荷重で载荷し、桁の変位や主鉄筋ひずみを計測した。図-2.3 に示す試験装置を用いて、上方に 5kN の引張力を加えた後、その張力を一気に解放することで、桁を自由振動させた。この時の加速度を各種モニタリング技術にて計測した。

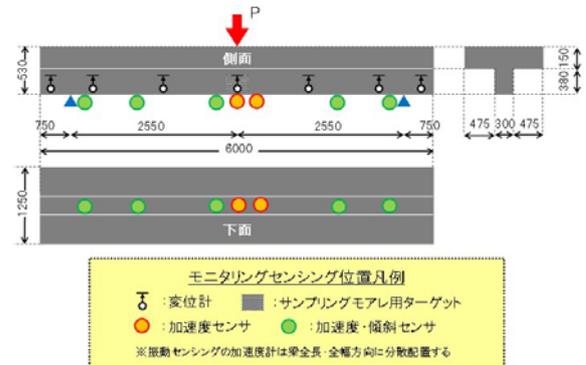
図-2.4 センサの配置図

本試験で検証したモニタリング技術の一覧を表-2.2 に、また各種センサの設置位置を図-2.4 に示す。たわみに関して 2 種類、振動に関して加速度計を用いた 4 種類の技術を検証した。

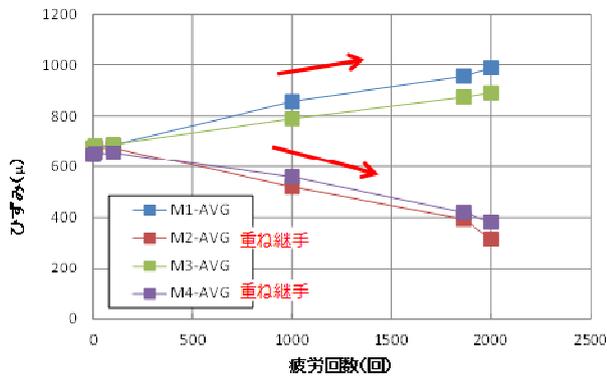
図-2.5 荷重回数と主筋ひずみの関係

図-2.5 に示す主鉄筋のひずみは、100 回目までは 4 本ともほぼ同じ値であったが、1,000 回目では 2 本の主鉄筋の付着破壊により、残り 2 本の主鉄筋に応力が集中し、ひずみに差が生じた。付着破壊した主鉄筋は

重ね継手を有しており、その継手付近にせん断ひび割れが発生していた。

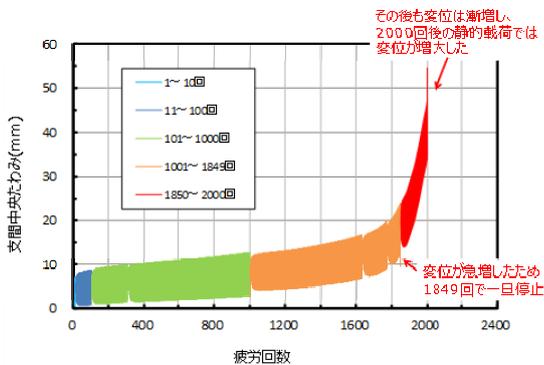
図-2.6 荷重回数とたわみの関係

支間中央たわみを変位計で測定した値と疲労回数の関係を図-2.6 に示す。疲労荷重試験の荷重回数の増加に伴い、支間中央たわみが増加していることが分かる。各荷重段階におけるたわみ分布を図-2.7 に示す。1,000 回目時点の静的荷重試験の計測時に全体変位が増加し、変位が右側スパンに傾いていることがわかる。せん断破壊により終局を迎えた右側スパンにせん断変形が卓越する傾向が見てとれる。

サンプリングモアレカメラでもたわみ値は変位計による計測値とほぼ一致する結果が得られた。

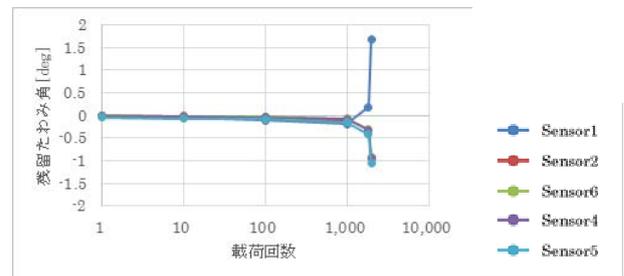
図-2.8 荷重回数と橋軸方向の残留たわみ角の関係

低周波加速度特徴解析では、たわみ量やたわみ角の算出、スペクトル解析等を行った。たわみ角の算出では、加速度・傾斜センサにより計測された加速度から、静的荷重試験の荷重前と除荷後で橋軸方向の傾きの差を求め、残留たわみ角[deg]を算出した。図-2.8 に荷重回数と残留たわみ角の関係を示す。

荷重 1,000 回以降で顕著に Sensor1 の残留たわみ角が増加し、損傷が進行する様子を捉えられていることが分かる。なお、剥落箇所 Sensor2 が設置されていたため、算出結果が欠損している。

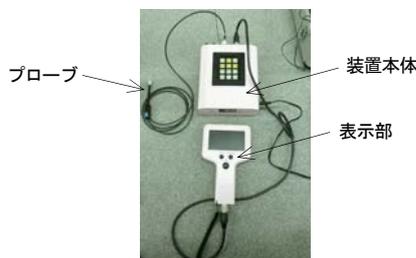
図-3.1 ET装置の外観

渦流探傷法(以下「ET」という。)は、交流を流したコイルを有するプローブを金属表面に近づけることによって金属表面付近に渦電流を生じさせ、鋼材表面の亀裂があることにより生じる渦電流の変化を検知することで表面亀裂の有無等を把握するものである。図-3.1に使用したET装置の外観を示す。

表-3.2に対象としたETのプローブの主な仕様を示す。コイルの種類は全て上置コイルとし、励磁・検出の方式として2種類、渦電流の信号検出方式として1種類、コイルの相対サイズとして概ね3種類、探傷周波数として1種類とした。

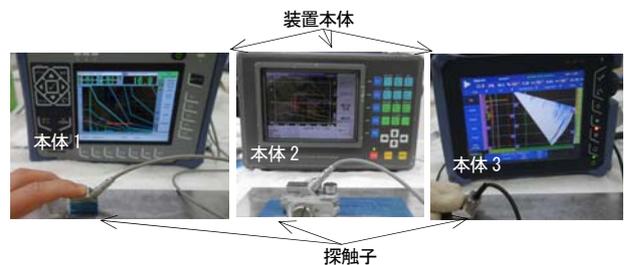
図-3.2 UT装置の外観

超音波探傷法(以下「UT」という。)は、鋼材表面に探触子をあて、時間的に短いパルス状の超音波を鋼材中に入射し、内部又は表面の亀裂などの欠陥の表面で反射して戻って来たパルス状の超音波(エコー)から亀裂等の有無等を把握するものである。図-3.2に使用したUT装置の外観を示す。

表-3.3に対象としたUTの斜角探触子の主な仕様を示す。対象とする亀裂が表面亀裂であることを考慮し、波の種類として2種類、屈折角として3種類とした。伝搬経路としては、直射と1回反射の2種類とした。

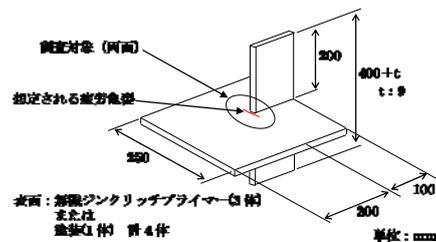
図-3.3 表面亀裂試験体の寸法形状

図-3.3に表面亀裂試験体の寸法形状等を示す。対象とした疲労亀裂は、面外ガセット回し溶接部の溶接止端に別途疲労試験により発生させたものとした。表面には、無機ジンクリッチプライマーと塗装の2種類の防錆処理が施されているものを対象とした。このうち塗装あり試験体は、既設橋撤去部材から切り出して加工したものである。

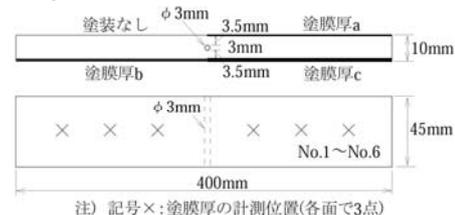
図-3.4 塗装試験体の寸法形状

図-3.4に試験体の寸法形状を示し、表-3.5に対象塗膜の主な仕様を示す。塗膜は、6種類とし、各種類の塗膜に対して、膜厚が基準値の約2~3倍までの範囲のものをを用いた。

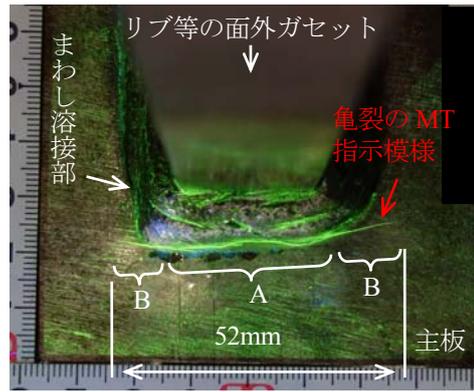
図-3.5 ETで検出が困難な亀裂の分布領域

図-3.5にETによる亀裂の検出分布領域を示す。ET-1~ET-4の全てにおいて、図に示す領域Aは未検出であったが、領域Bは全亀裂8個のうち6個を検出し、いずれも空振りはなかった。領域Aは、溶接ビードの形状による検出電圧の変化に、亀裂による電圧変化が埋もれてしまったこと、及び単位長さ当たりの亀裂の深さなどの変化がほとんど無い領域であったことなど

A: ETで亀裂が見逃されやすい領域(溶接ビード内または溶接ビード止端の領域)

B: ETで亀裂の見逃しが比較的小さい領域(溶接ビードから外れた主板の領域)

の要因により判別困難であったと考えられる。一方、領域Bは、溶接ビードから離れた板厚一定の鋼板母材の位置であり、溶接ビード形状や鋼材体積変化がない位置であること、また、亀裂の先端付近であり亀裂深さ変化が生じている位置であることから、亀裂の検出が比較的可能となったと考えられる。

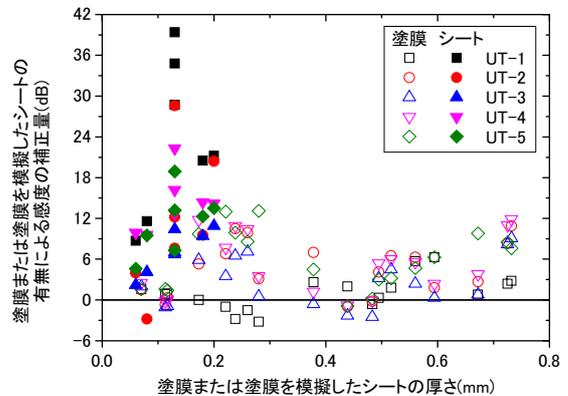
図-3.6 塗膜上及びシート上からのUTの感度補正量

図-3.6にUTによる塗膜とシートの感度補正量の比較を示す。感度補正量とは、塗膜上からのUTの場合、塗膜なしの状態で作られた人工きずからのエコー高さに対して、塗膜ありの状態で作られた同人工きずからのエコー高さと同じ値になるように感度を補正した量を示す。感度補正量の範囲は、塗膜では約-3~+15dB、

シートでは約-3~+40dB となった。従って、感度に及ぼす影響は、シートの方が塗膜に比べて大きい傾向となった。PVC-2 のシートは、対象としたシートや塗膜の中で、厚さが 0.13mm と比較的薄いのが、超音波の減衰が大きく、感度に及ぼす影響が大きかった。

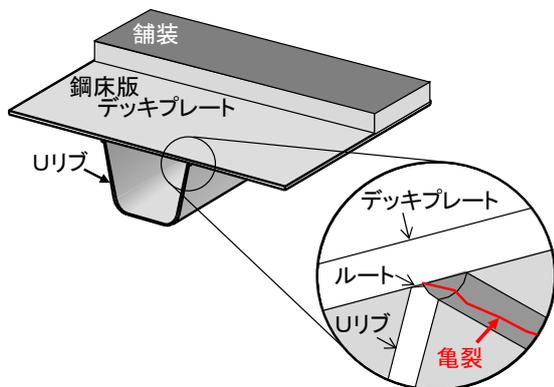
図-3.7 鋼床版Uリブ溶接部のビード進展亀裂

鋼床版デッキプレートとU型の閉断面リブ(以下「Uリブ」)との溶接部のルートを起点とする亀裂のうち、図-3.7 に示す溶接ビード方向に進展する疲労亀裂(以下「ビード進展亀裂」)は、表面に至るまでは目視検査では見つけることはできず、この内部亀裂の状態を検出するためには超音波探傷法などの非破壊検査技術を用いる必要がある。また、このビード進展亀裂が溶接ビードの表面に到達しても、塗膜割れとの区別を目視検査で行うことは困難であり、表面に生じたビード進展亀裂の有無の調査には非破壊検査技術を用いる必要がある。

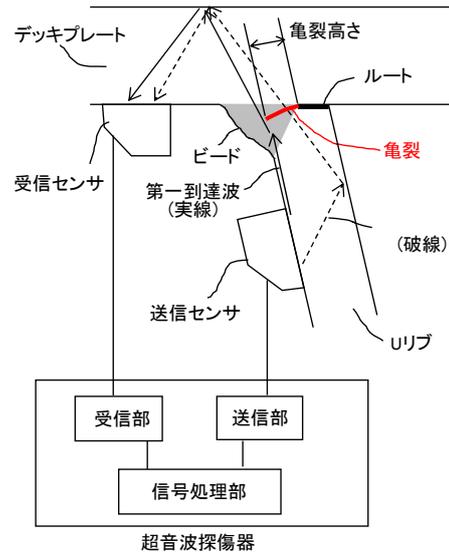
図-3.8 ビード進展亀裂を検出するために開発した超音波探傷法の検出方法

図-3.8 にビード進展亀裂の超音波探傷法の装置の模式図を示す。既開発の横波臨界屈折角探傷法¹⁰⁾の探触子をUリブ側面に配置し、デッキプレートに向けて横波を伝搬させると、送信波の波面のうち多くの波面成分が溶接部を透過してデッキプレートへ伝搬する。受信探触子をデッキプレート下面に図中に示すように配置すると、受信可能な2つの伝搬経路が存在する。1つは、図中の実線の伝搬経路であり、屈折角90度の波面成分で亀裂に最初に到達する(第一到達波)経路である。もう1つは、図中の破線の伝搬経路であり、屈折角の小さい成分でUリブ裏面での1回反射の伝搬経

路の成分であり、第一到達波の次に亀裂やルートに到達する(第二到達波)経路である。この2つの伝搬経路が時間的に十分に分離して計測できれば、第一到達波の有無により亀裂の有無を判断できる。

図-3.9にビード進展亀裂の亀裂高さが0mm、2.2mm、4.0mmの場合に得られる受信波の振幅を示す(亀裂高さについては図-3.8参照)。第一到達波の振幅は、亀裂高さに対して変化が少ない。一方、第二到達波の振幅は、第一到達波に比べて、変化が大きく、亀裂高さが大きくなると小さくなることわかる。

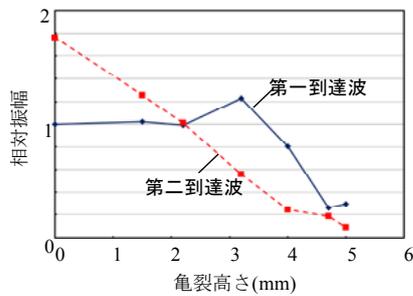
図-3.10 数値シミュレーションにおける亀裂高さと受信波の相対振幅の関係

図-3.10に亀裂高さを0mm~5.5mmまで変化させたときに得られる受信波の振幅を示す。図の縦軸の相対振幅は、亀裂高さ0mmのときの第一到達波の振幅で無次元化した。第二到達波は、亀裂高さの増加に対して単調に減少している。一方、第一到達波は、亀裂高さが2mm程度まではほとんど変化せず一定であるが、亀裂高さが3mmを超えると減少傾向となった。また、受信波の振幅比を用いるため、塗膜の影響を受けない。よって、塗膜を剥がさずに塗膜上から検出可能である。

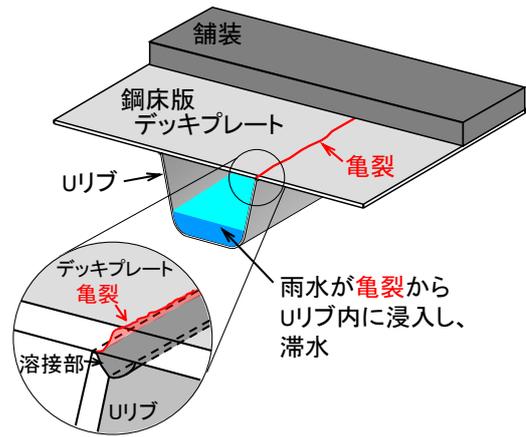
図-3.11 鋼床版デッキプレート進展亀裂

鋼床版デッキプレートとUリブとの溶接部のルートを起点とする亀裂のうち、図-3.11に示すデッキプレート方向に進展する疲労亀裂(以下「デッキプレート進展亀裂」)は、目視点検で発見することは困難であり、舗装を剥がさずにこの亀裂を検出するためには超

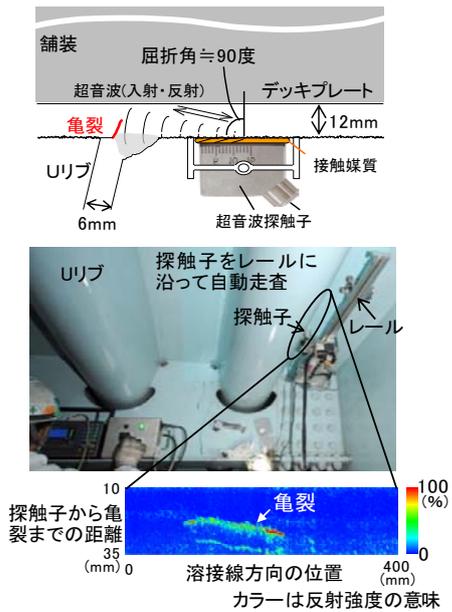
図-3.12 鋼床版亀裂の超音波探傷法の概要

これらの技術的課題を解決するために、本技術では次に示す方式を採用した。検査技術者の技量に左右され難く、かつ、精度・信頼性の高い亀裂の情報を得るために、レールを用いて探触子走査を行う超音波自動探傷法(Automatic Ultrasonic Testing、AUT)とした(図-3.12)。また、走査の駆動は、上向き姿勢での橋全長にわたる調査に耐えるように、検査技術者が手で動かす手動方式ではなくリモコン操作で動作するモータ駆動方式とした。さらに、既設橋の鋼材表面の塗膜を剥がすことなく塗膜の上から探傷しても塗膜厚さや塗膜面の凹凸状態の違いが探傷結果に影響を及ぼさない臨界屈折角探傷法を開発した(詳細は参考文献12)13)を参照)。本技術と実用化段階の他の調査技術を対象とした実橋梁での亀裂検出性能の相対比較が行われ、本技術が浅い初期の亀裂の検出に優れている点などが示されている¹⁴⁾。

図-3.12に超音波探傷法による実橋での亀裂調査の概要を亀裂の二次元画像の例と合わせて示す。現場では対象とする溶接線に沿って自動走査装置をデッキ下面に磁石で固定し、探触子を自動走査することにより超音波探傷器上で探傷結果データをカラー画像で確認しながら自動で記録できる。超音波探傷試験に関するレベル3(最上位)のJIS資格を有する検査技術者が
