# A E を活用した道路付属物劣化診断に関する研究

担当チーム：寒地機械技術チーム

## 【要旨】

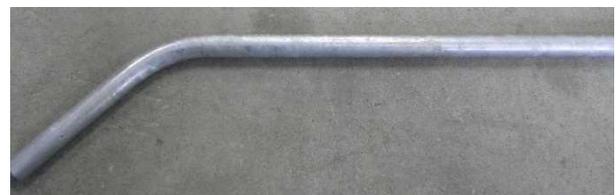
写真-2 照明柱モデル

劣化診断検証用の照明柱として材質や表面仕上げを模した約 1/15 の照明柱のモデル(写真-2)を作製し、様々な条件で発生するA Eの計測を行った。照明柱モデルの仕様は以下のとおりである。

- ・全長：850mm
- ・口径：20mm
- ・素材：一般構造用炭素鋼(SS400)  
溶融亜鉛メッキ仕上げ

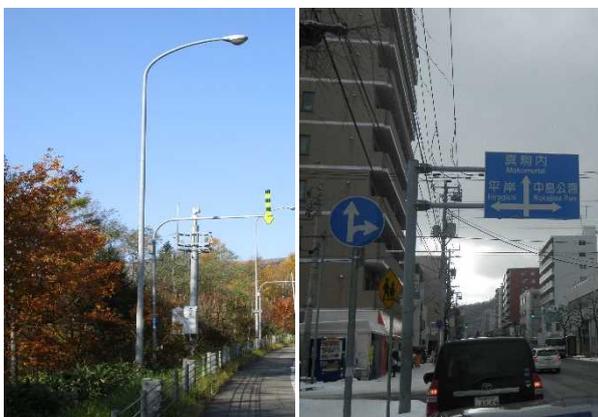
写真-1 道路照明(左)及び道路標識(右)

道路には、様々な道路付属物が設置されている。このうち、道路照明施設、道路標識、道路情報提供装置及び道路情報収集装置の多くは、道路上または路側に基礎が埋め込まれた支柱、またはベースプレートなどで固定された支柱を有する構造となっている。道路照明と道路標識の設置状況例を写真-1 に示す。

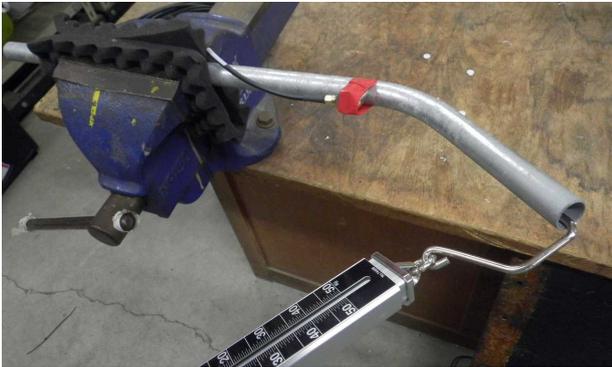
写真-3 照明柱モデルでの計測状況

A Eは材料のひずみによって発生するため、照明柱モデルを万力で固定し、モデルに荷重をかけた状態で、計測を実施した。荷重をかける際、モデルと万力の金属接触に起因するA Eが発生するため、あらかじめ万力とモデルの間には緩衝材を入れ、直接的な金属接触を回避した。また、荷重の違いによってもA E信号に違いがあるため、バネばかりを用いてモデルへの荷重

を一定にしながら計測を実施した（写真-3）。

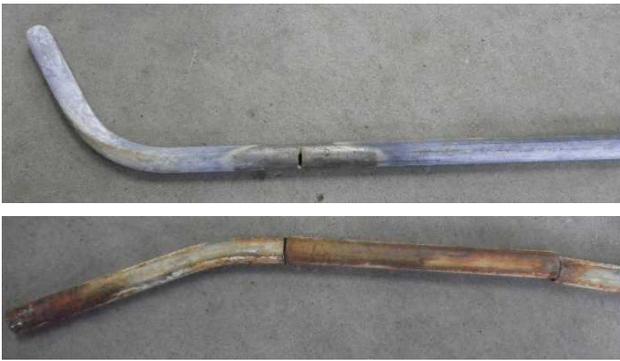
写真-4 照明柱劣化モデル（上：亀裂、下：腐食）

計測したAE信号の比較を行うため、正常な照明柱モデルと、写真-4に示すように人為的に腐食や亀裂を発生させた状態の劣化モデルを数種類作製し、計測を実施した。

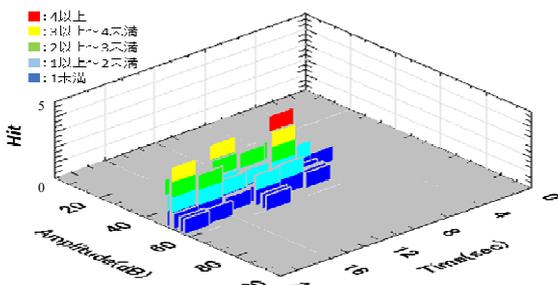
図-1 正常モデル計測結果

計測結果は、計測時間毎のAEの発生数と振幅を表す3軸グラフになっており、縦軸は亀裂や腐食箇所から発生したAEの発生数(Hit)、横軸の振幅(amplitude)は発生したAEの大きさを表し、材料の変状が大きいほど振幅が大きくなる。

本計測結果から、正常な照明柱モデルに比較して、劣化モデルはAEのHit数が多く（亀裂の数）、AE振幅の領域が広がる（亀裂が大きくなる）傾向が見られた。正常な照明柱モデルとAEの特性が異なり、劣化検知の可能性が認められた。実物の照明柱では、負荷方法による摩擦等の影響や複数の微細な傷や腐食など材料状態も複雑で、劣化検知がより厳しくなることが想定されるが、AE信号分析グラフの正常状態との特徴の相違を捉えられれば、劣化診断の一次スクリーニングに活用できる可能性はあると考える。
