## 7 社会インフラの長寿命化と維持管理の効率化を目指した更新・新設に関する研究

研究期間：平成 28 年度～令和 3 年度

プログラムリーダー：道路技術研究グループ長 久保和幸

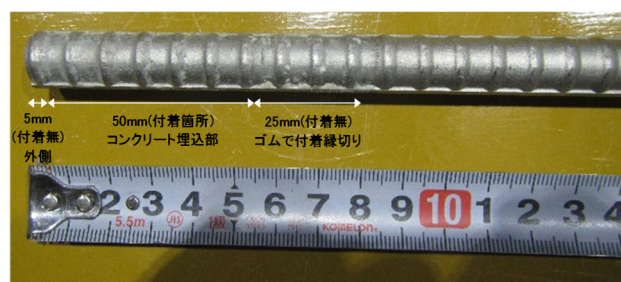
写真-2 コンクリート埋込部の腐食状況 (EL-304)

初期付着応力度低下の要因について、SUS-SD 側の影響及びコンクリート側の影響のいずれか、又は両方が考えられる。写真-2 に示す EL-304 のコンクリート埋込部の腐食状況を見ると、E0 試験体に対する初期付着応力度比が約 1/3 となったにも関わらず、埋込部に目立った腐食・孔食は確認できない。さらに引抜き試験完了後の鉄筋を用いて JIS Z 2241 (金属材料引張試験方法) に準拠した引張強度試験を行ったが、降伏強度、

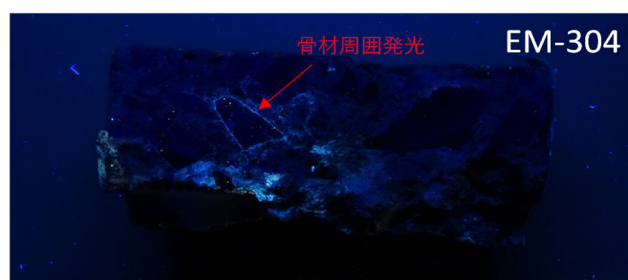
写真-3 ゲルフルオレッセンス法による確認結果

ひび割れの要因として ASR が考えられたため、ゲルフルオレッセンス法<sup>8)</sup>による ASR 発生状況の確認を行った。これは、ASR の診断手法として確立している酢酸ウラニル蛍光法の原理を用いたものであり、酢酸ウラニルを含んだ試薬をコンクリート割裂面に塗布することで、ASR ゲル中のナトリウムイオンとウラニルイオンが置換され、紫外線を照射することで ASR ゲル部が発光する現象を利用した手法である。試験結果を写真-3 に示す。骨材周囲が発光しており、ASR が発生していることが確認できた。

以上より、初期付着応力度の低下は、多量の塩化物の混入によりコンクリート中のアルカリ量が増加し、ASR による内部ひび割れが生じたことが原因と推察され、25kg/m<sup>3</sup> までの高塩分濃度下において、SUS-SD に起因する付着性能の低下は生じないことを確認した。高塩分濃度下で SUS-SD を使用する場合は、コンクリートに ASR が発生しないように、ASR 抑制対策を実施する等留意が必要である。

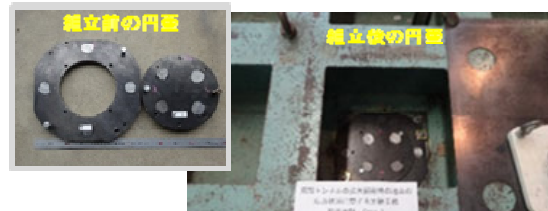
写真-2 掘削部の円蓋

蓋の中心部には、模擬地山を掘削するための $\phi 300\text{mm}$ の円孔を設けている。円孔は、蓋と同厚 $\phi 300\text{mm}$ の鉄板を付けた $\phi 360$ の円蓋をボルト固定することで密閉できる構造としている。さらに、円蓋の中央には、拡大掘削における2段階の掘削を実施するため、 $\phi 180\text{mm}$ の円孔を設け、その円孔は同厚 $\phi 180\text{mm}$ の鉄板を付けた $\phi 240\text{mm}$ の円蓋をボルト固定することで密閉できる構造としている（写真-2）。

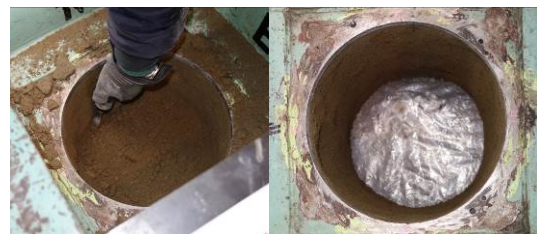
写真-3  $\phi 300$ 掘削状況

掘削手順は、図-3に示すように、拡大掘削は $\phi 180\text{mm}$ の円孔で掘削した後に、 $\phi 300\text{mm}$ の円孔で掘削し、新設掘削は $\phi 300\text{mm}$ の円孔で一度に掘削した。なお、模擬地山の掘削は、円孔内をエアピックでほぐしつつ、円孔の形状に合わせてスコップで削り取る方法とし、掘削面を可能な限り水平に保ちながら掘り下げた（写真-3）。

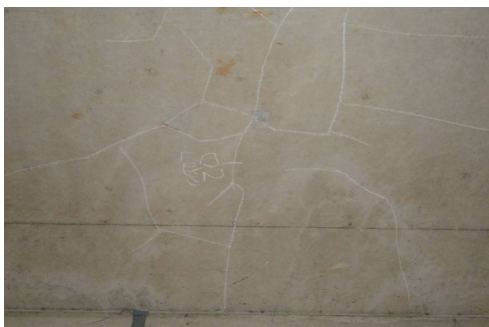
(b) 乾燥収縮によると考えられる不規則なひびわれ  
写真-1 頂版のひびわれの例

(a) 上載荷重によると考えられる軸方向ひびわれ  
(本写真は活荷重による例)

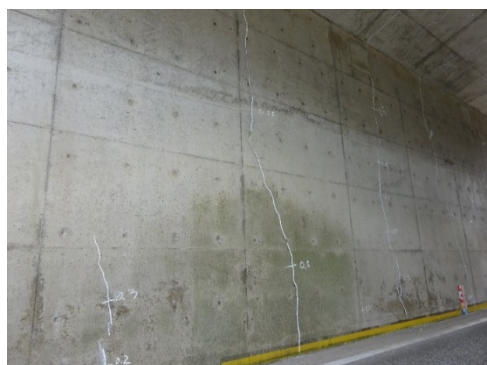
写真-2 側壁の鉛直方向ひびわれの例

側壁のひびわれは、温度応力や乾燥収縮のようなコンクリートの材料特性に起因するものか、施工条件や供用後に受けた荷重によるもので、部材やカルバートの耐久性への影響が異なると考えられるため、発生要因の適切な推定が必要である。

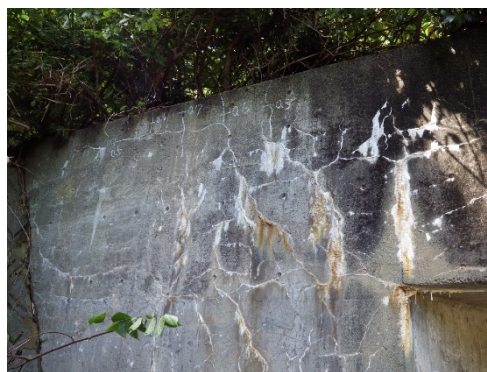
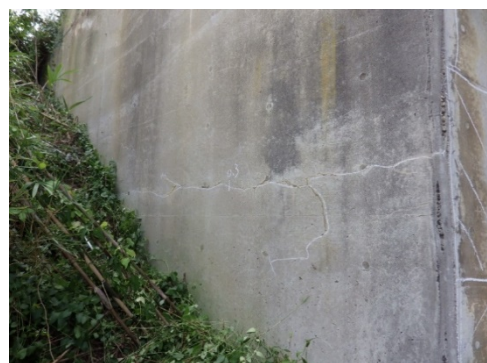
(b) 乾燥収縮によるひびわれ  
写真-3 ウイングのひびわれの例

ウイングのひびわれでは、亀甲状で茶褐色の変色があるもの(写真-3(a))や不規則で変色のないもの(写真-3(b))が多く見られた。それぞれ、アルカリ骨材反応、乾燥収縮が主要因と考えられる。

(a) アルカリ骨材反応によるひびわれ

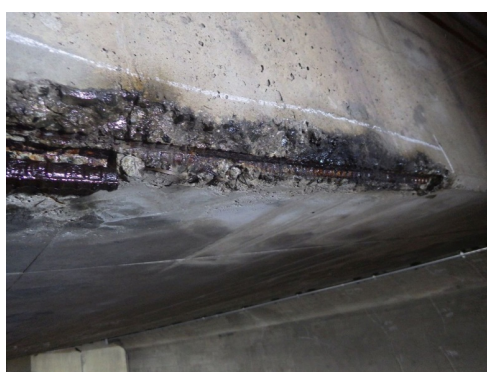
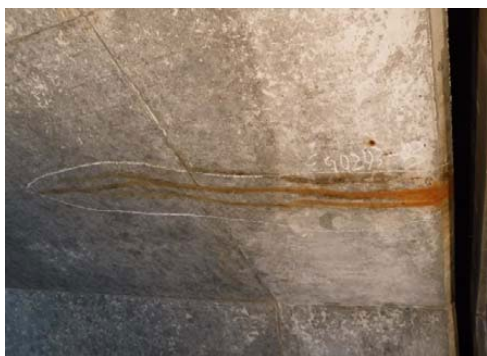
頂版、側壁、ウイングのコンクリート部材において、コンクリートのうき・剥離や鉄筋露出、錆汁が生じて、利用者被害防止の観点からも措置を要する状態が見られた(写真-4(a)、(b))。これらは、鉄筋かぶりの不足で鉄筋が空気や水に触れて腐食・膨張し、コンクリートが押し出されることや、車両の衝突等によるコンクリート面の欠損に伴って生じていると考えられる。その他、漏水や遊離石灰も見られた(写真-4(c))。

(a) コンクリートのうき・剥離および鉄筋露出

(b) 錆汁

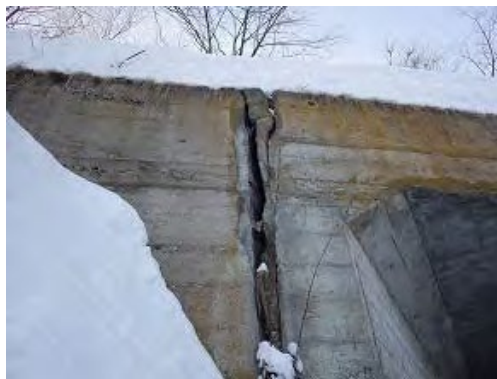
事例数としては少ないが、ウイング取付部の変状も確認された。ウイングがカルバートに取り付けられる部分における止水材の劣化・破損、そこからの水や土砂の流出として確認される場合(写真-6(a))や、ウイングとカルバートの面の段差として確認される場合(写真-6(b))があった。その他、盛土への取付部に隙間を生じている場合(写真-6(c))もあった。

(a) 止水材の劣化・破損および水の流出

(b) 継手部からの土砂の流入

これらの変状は5.5に示した継手部の変状とも類似しており、止水材の劣化・破損のみの場合は止水材の経年劣化が考えられる。一方、取付部のずれ・開きを伴う場合は、基礎地盤の沈下やそれに伴うウイングの沈下、盛土の変形に伴うウイングの変位などが考えられた。

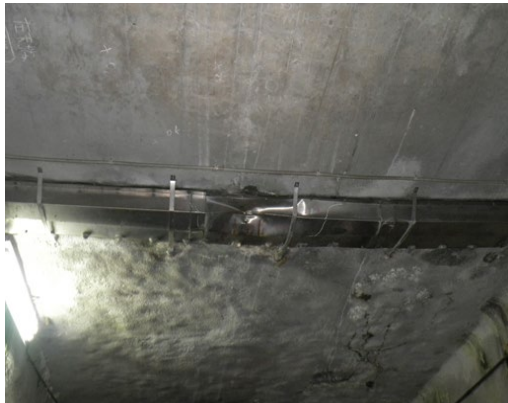
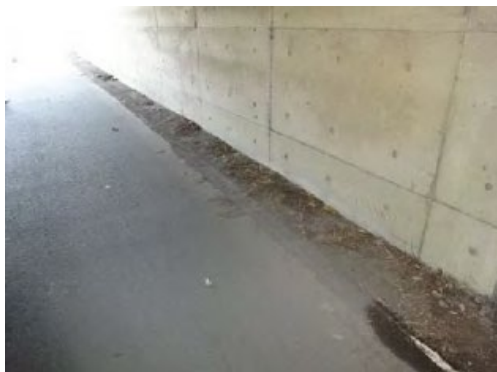
写真-7 排水施設の不具合

いはカルバートブロックの沈下や変位に追従できなかったと考えられる部分から漏水が見られた事例もあった。導水工前後のカルバートブロックの沈下や変位に伴う漏水の要因としては、基礎地盤の沈下や盛土の変形が考えられた。

排水溝の詰まりを生じる土砂は、継手部の開きからの流入や導水工からの漏水に混じって流入するほか、坑口付近で侵食された土砂が風などによって流入し、長期的に堆積していると考えられた。

(a) 導水工の破損による漏水

(b) 排水溝の土砂詰まり

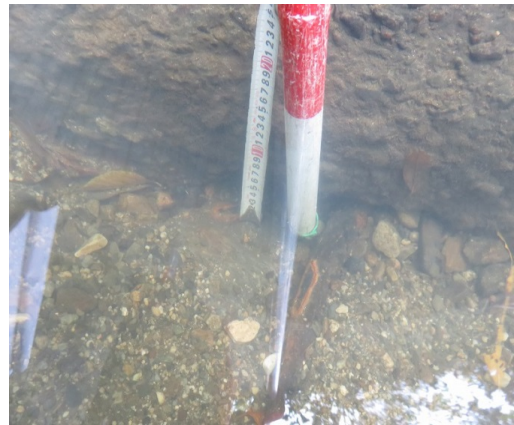
写真-8 底板直下の洗掘による空洞

ただし、対象事例のうち 4 事例ではあるが、水路カルバートにおいて、カルバート直下の基礎地盤が洗掘を受け、空洞となっている事例（写真-8）が見られた。

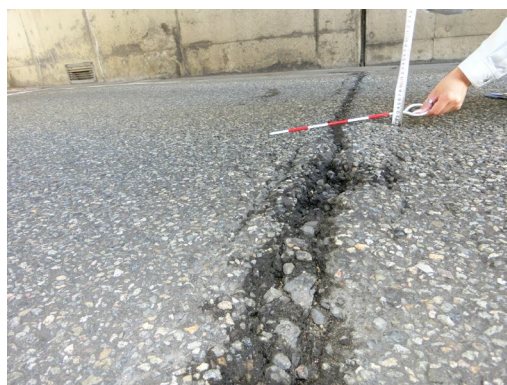
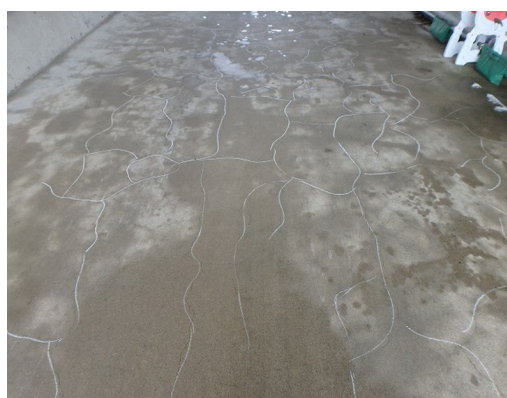
写真-9 内空道路面の亀裂・段差

(a) 継手位置に沿った亀裂・段差

(b) 凍結融解によると考えられる亀裂

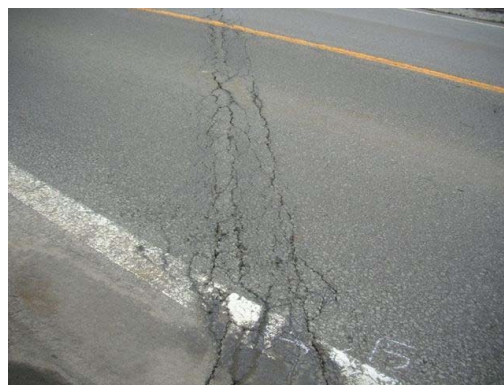
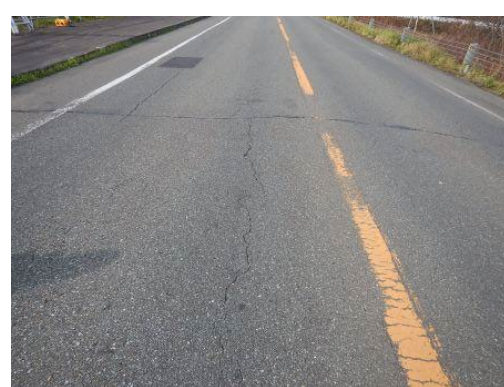
写真-10 上部道路面の亀裂・段差

上部道路面の主な変状も舗装面の亀裂・段差であったが、大きく分けて上部道路を横断するようにカルバートと盛土の境界に沿って生じたもの（写真-10(a)）、上部道路縦断方向も含めて幅の広い亀裂が生じたもの（写真-10(b)）、局所的、不規則に生じたものが見られた。

カルバートと盛土の境界に沿うものは、盛土の不同沈下により発生したことが考えられる。寒冷地において縦断方向等に幅の広い亀裂が生じたものは凍上による影響と考えられる。局所的、不規則なものは、舗装材の劣化によるものと考えられる。

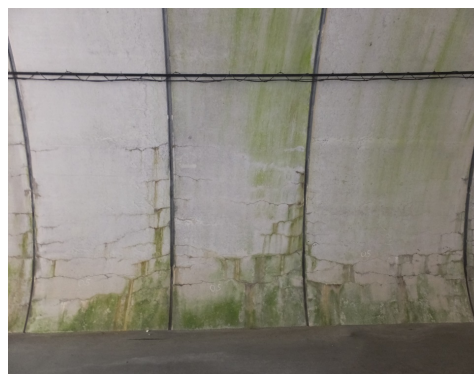
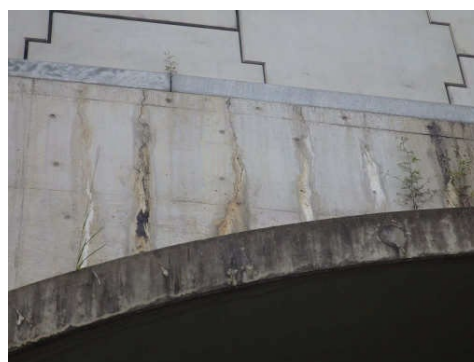
写真-11 新形式カルバートの変状の例

また、写真-11(b)は、アーチ頂部付近のウイングに鉛直方向に幅・長さの大きなひびわれが入った例である。ウイングのひびわれで多く見られた乾燥収縮やアルカリ骨材反応によると考えられるひびわれ（写真-3）とは異なり、構造形式に特有の応力条件等が要因になったとも考えられる。

(a) ヒンジ式アーチカルバート側壁のひびわれの例

(b) ヒンジ式アーチカルバートウイングのひびわれの例

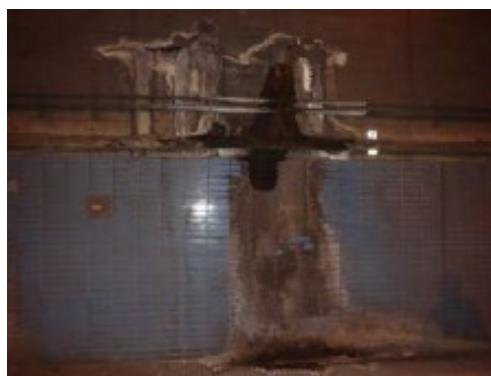
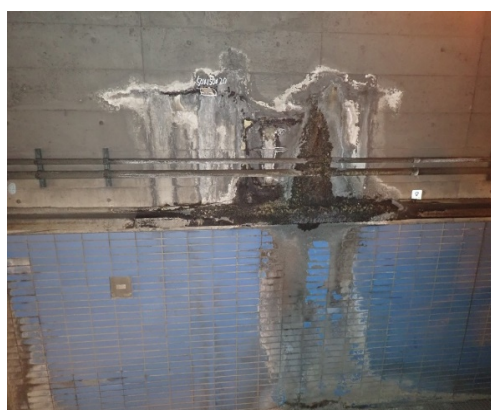
写真-13 コンクリートの劣化（進展なし）の例

コンクリート部材の劣化に関しては、進展や新規発生の有無は、箇所毎に異なっていた。写真-13と図-12はそれぞれコンクリート部材劣化の進展や新規発生がなかった場合とあった場合の例である。

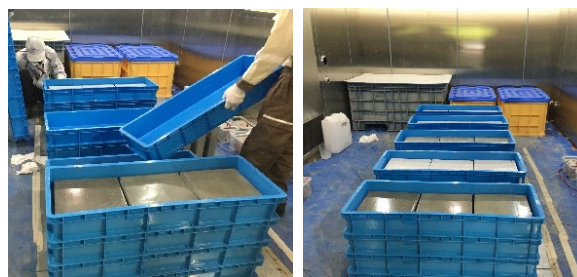
写真-3 室内促進劣化試験の状況

室内促進劣化試験は、写真-3に示すように一定の温湿度に制御した恒温恒湿槽内で、飽和酸化カルシウム水溶液（以下、「アルカリ水」と称する）中に(1)で作製した供試体を半浸漬した状態で実施した。アルカリ水を使用する理由は、一般的なトンネル環境下では紫外線による影響はほとんどなく、高温にもさらされないと考え、対策工に対する劣化因子は主に水分と考えられた。予備試験において、水とアルカリ水の浸漬試験を行った結果、アルカリ水による浸漬の方が促

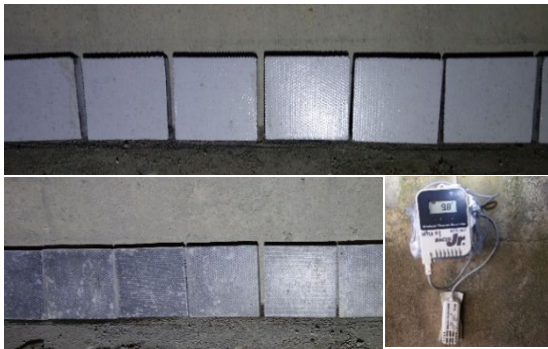
写真-4 屋外暴露試験の状況

屋外暴露試験は、(1)で作製した供試体を写真-4に示すように既設トンネル（廃道）内の側壁に立て掛ける形で実施した。10 年分の供試体を暴露しており、本稿では、2 年間暴露した供試体を持ち帰った。暴露期間中の温度および湿度については、温度・湿度データロガーで常時測定した。

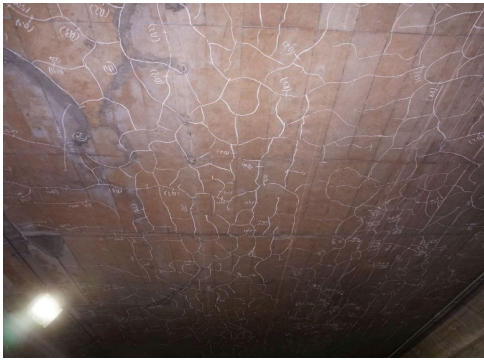
写真-1 亀甲状のひびわれの例

一方で、単独や少数のひびわれ、乾燥収縮によるひびわれでも、幅や深さが大きくなると、鉄筋が大气や水分に触れて腐食し、耐久性の低下につながる事が考えられる。また、多数のひびわれが生じ、例えば写真-1 の例のように亀甲状となった場合などは、ひびわれの深さが増すと、コンクリートのうき・剥離が生じ、コンクリート片が落下して利用者被害に至るおそれがある。さらに、コンクリートの剥離後に露出した鉄筋が腐食すると、頂版の部材とし

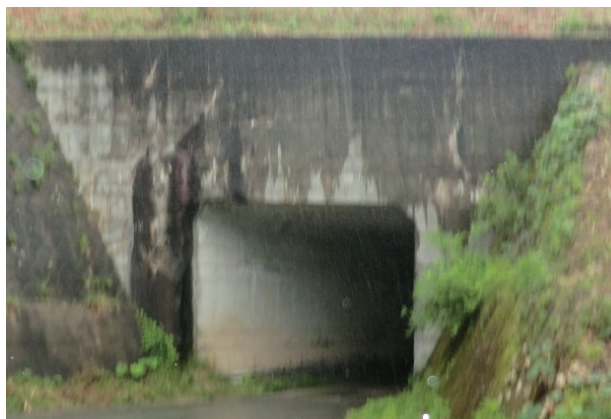
写真-3 ウイング打継不良部からの錆汁

また、写真-3 の例のようにウイングのコンクリート打継不良の部分と考えられる部分やその周辺から水が流入して鉄筋が腐食し、錆汁が出る場合にも、立地条件等による水の流入のしやすさや、錆汁発生の経過の確認は必要と考えられる。

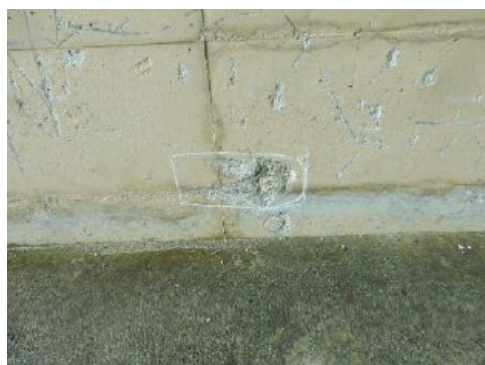
写真-4 コンクリート欠損の例

頂版や側壁、ウイングの各コンクリート部材においては、ひびわれの進展や、衝突等によると考えられる欠損（写真-4）、継手部の開きや導水工の破損による漏水（写真-5）を契機に、コンクリートのうき・剥離・鉄筋露出に至ることがある。また、ひびわれからの漏水や遊離石灰が見られることがある。これらの進展が放置されると、耐久性低下だけでなく、コンクリート片の落下による利用者被害や、鉄筋が腐食してコンクリート部材としての強度を確保で

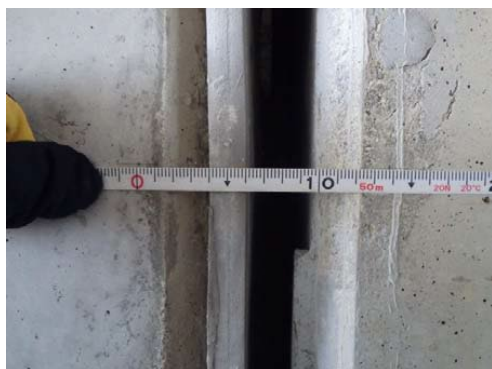
(a) 開き

写真-7 継手部の開き・ずれを伴う変状の例

定期点検 2 巡目の 1 年目の点検結果と 1 巡目の点検結果の比較の範囲では、基礎地盤の沈下や盛土の変形が要因と考えられる場合でも、継手の開きやずれに顕著な進展が見られた事例はなかった。多くの場合は基礎地盤の沈下や盛土の変形が施工後の初期の段階で生じたものだったと考えられるが、引き続き事例を蓄積し、継手の開きやずれの進展の傾向を見ていく必要は考えられる。

基礎地盤の沈下や盛土の変形が一時的なものと判断されれば、継手部の止水等の補修で対応可能と考えられる（写真-8）。軟弱地盤や集水地に設置されているなどで継続し得るものであれば、基礎地盤やカルバートブロックの沈下量、盛土の変形量を継続的に観測のうえ、収束が見られた時点でカルバートブロック間や上部道路または内空道路の路面の段差を擦り付けることが想定される。こうした対応は、限定的な範囲の一時的な通行止めで可能と考えられる。写真-8 の例は、定期点検で 5cm 程度の継手部の開きが報告され、経過観察後に止水されたものと考えられる。当該カルバートは、軟弱地盤に立地していたことや、盛土が集水しやすかったことから、内空への水や土砂の流入が懸念され、早期に補修したのと考えられる。収束が見込めない場合は、沈下の促進や継続的な沈下を見越した措置が必要となるが、カルバートが追従可能な沈下量にも限りがある。また、カルバートの施工前であれば、プレロードや内空断面の余裕確保、上げ越し等をするが、供用開始後では、これらのための用地や内空断面の確保が難しい。

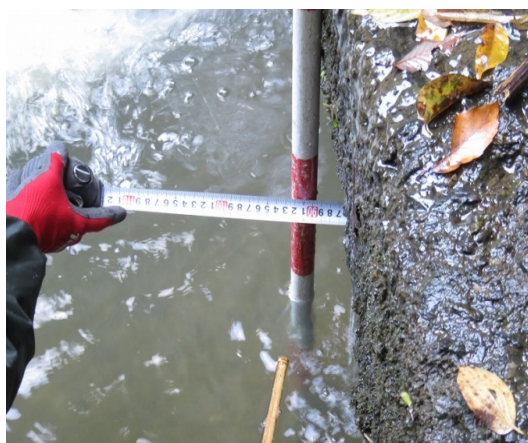
写真-10 底版直下の洗掘の例

水路カルバートの洗掘の事例数は少ないが、20～60cm程度の空洞が発生していた。これらのカルバートはいずれも土かぶり2～5m程度を有し、道路の下を横断していたが、道路機能への影響は報告されていない。少なくとも半数が供用開始から40年以上経過しており、長期にわたる洗掘で底版直下の空洞が大きくなっているものの、カルバートが周辺の盛土に拘束され、著しい沈下や傾斜には至っていない状況が考えられる。土かぶりが小さく、盛土によるカルバートの拘束が不十分な場合はカルバートの沈下や傾斜が起こりやすくなることが考えられる。また、豪雨や地震を契機に盛土材の吸出しが起こり、道路機能の

喪失に至る可能性も考えられる。水路として供用される部分を含むカルバートは、その目的から常時流水の作用を受けていることや、集水地や傾斜地盤に設置される場合も多いことから、設計および施工の段階で現場条件を踏まえた洗掘防止の検討が必要といえる。道路カルバートでも、軟弱地盤や集水地、基礎地盤条件変化部に設置される場合、不同沈下の程度や継続期間の想定を踏まえた検討が必要と考えられる。

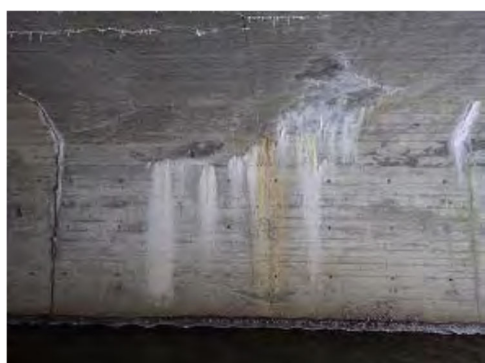
(a) 貫通ひびわれや打継目からの発生が考えられる漏水

写真-1 進展したコンクリート変状の例

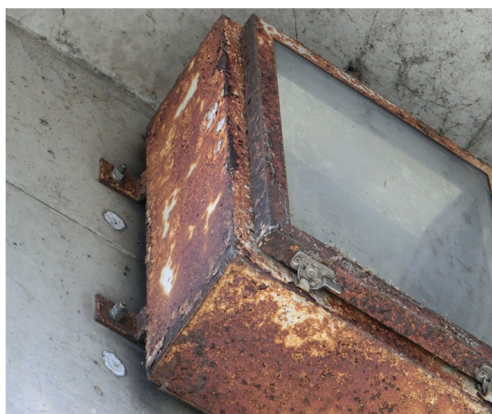
写真-3 照明器具の腐食の例

内空道路路面全体に生じ、凍結融解によると考えられる亀裂に対しては、凍結防止剤の散布や定期的な舗装の打替えの措置が行われる。一方で、凍結防止剤に含まれる塩分により内空の附属物の鋼製部材が腐食し、利用者被害が懸念される事例もある（写真-3）。点検では、舗装面の状態だけでなく、凍結防止剤の塩分の影響が疑われる鋼製部材や鉄筋の腐食の有無についても確認・記録されるのが望ましい。
