8 凍害・複合劣化を受けるインフラの維持管理・更新に関する研究

プログラムリーダー：寒地保全技術研究グループ長 桑島正樹

RESEARCH ON THE MAINTENANCE AND RECONSTRUCTION OF THE INFRASTRUCTURE SUBJECT TO FROST DAMAGE AND COMBINED EFFECT OF DETERIORATION

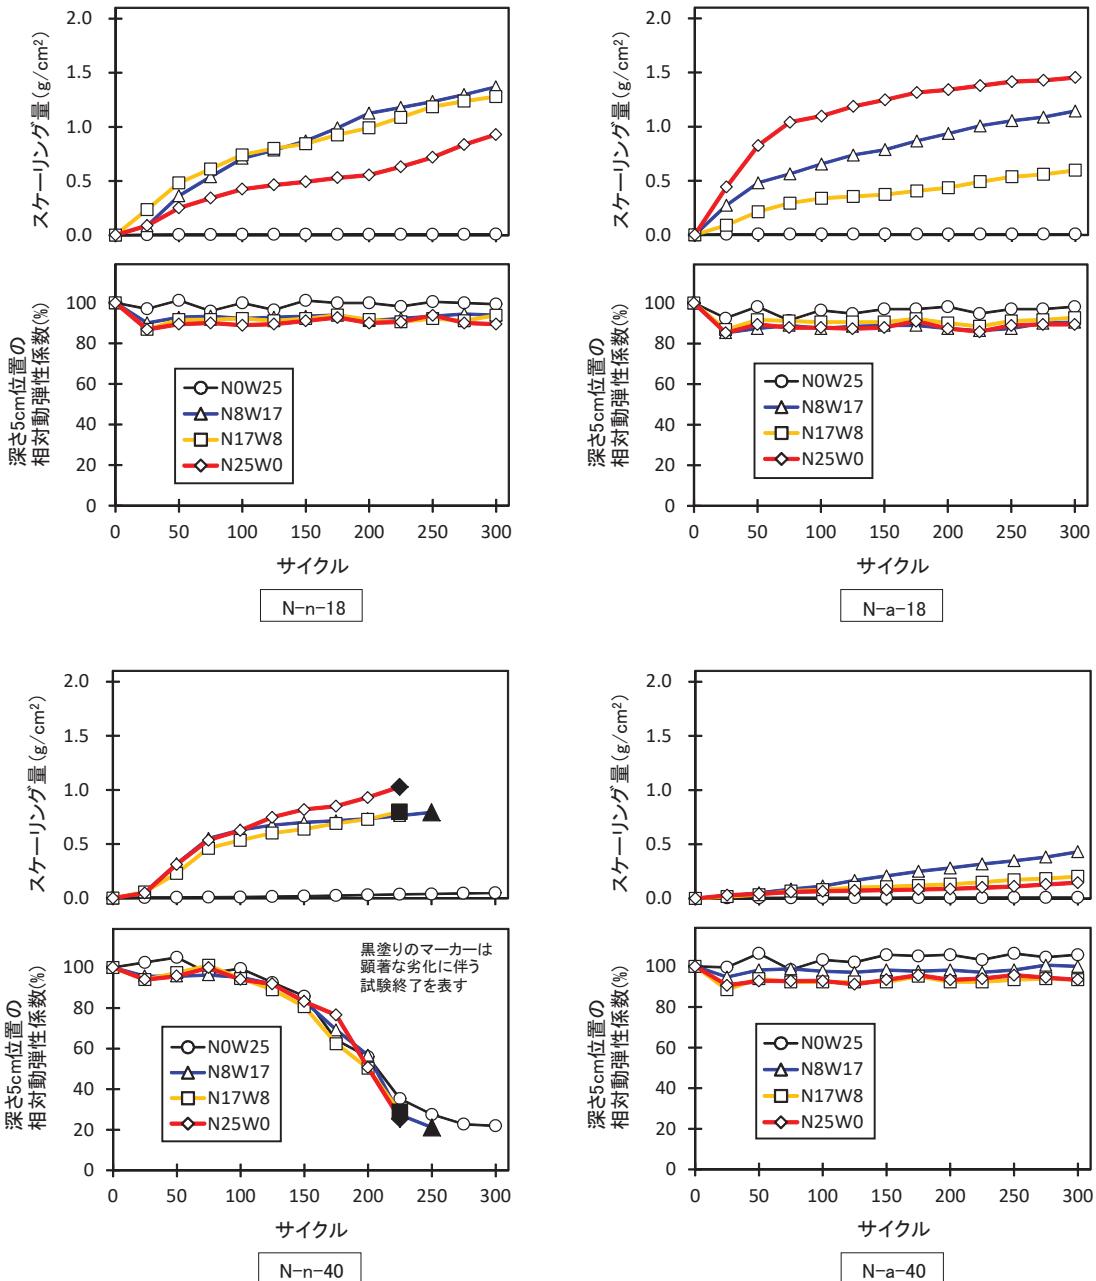
図-2.3 スケーリングおよび相対動弾性係数の推移（普通ポルトランドセメント使用）

一方、AE 剤を使用した供試体は塩水の使用有無にかかわらず相対動弾性係数の低下は小さかった。スケーリングについても図-2.3、2.4 で示したように、N-n-18、

N-a-18 の N25W0 でのみ AE 剤の効果が表れなかつたが、それ以外のすべての供試体では AE 剤を使用した方がスケーリング量が少なかつた。散布環境下での凍害予測に際し、AE 剤の使用有無は重要な指標と言える。

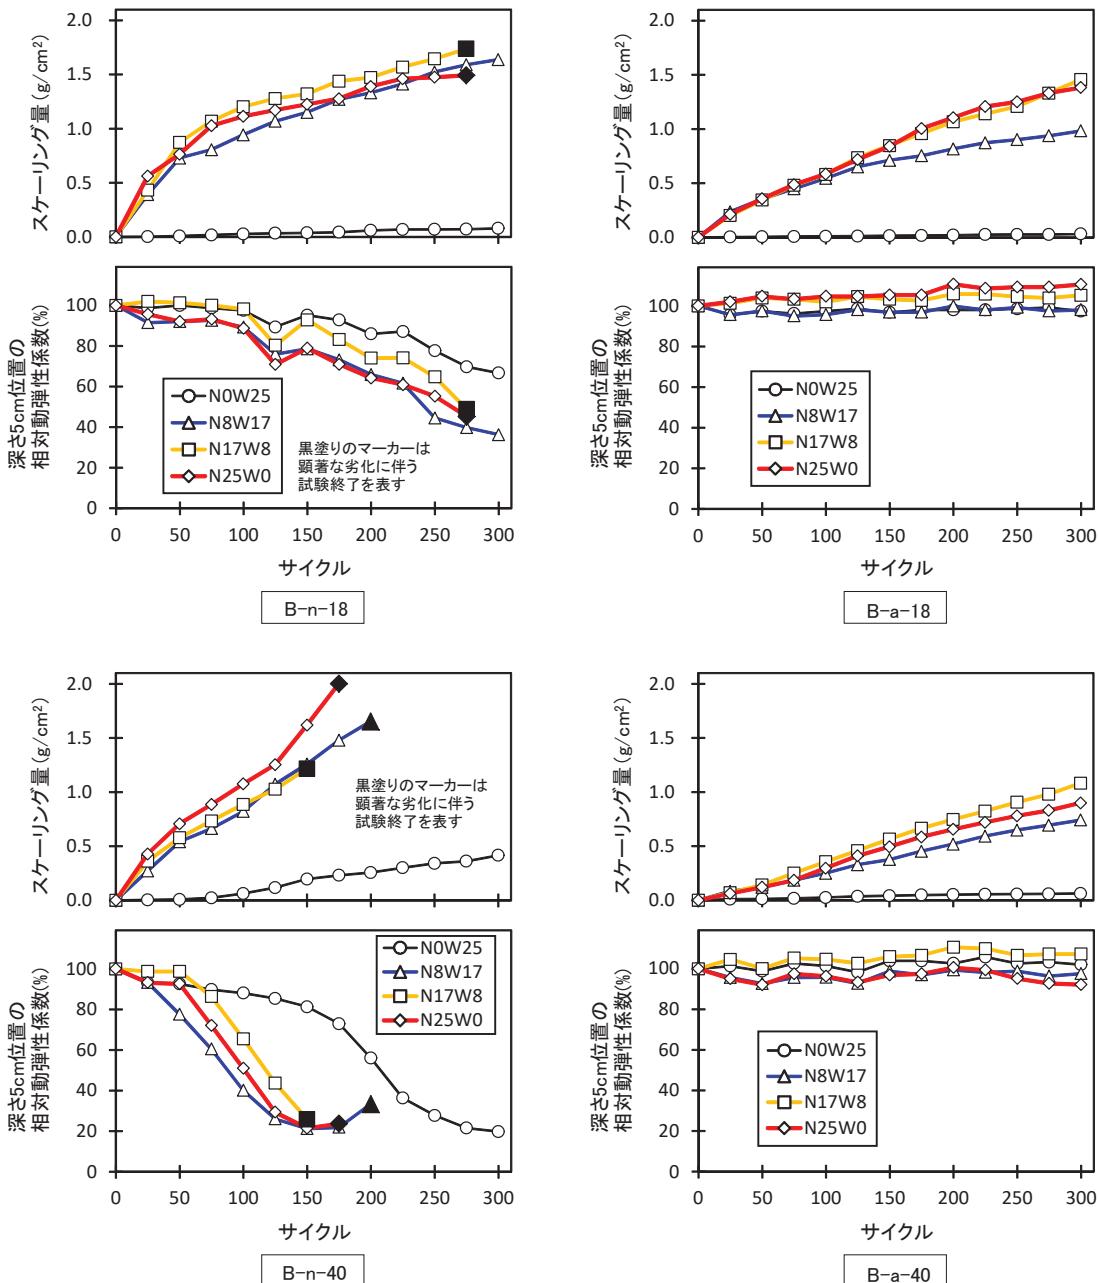
図-2.4 スケーリングおよび相対動弾性係数の推移（高炉セメントB種使用）

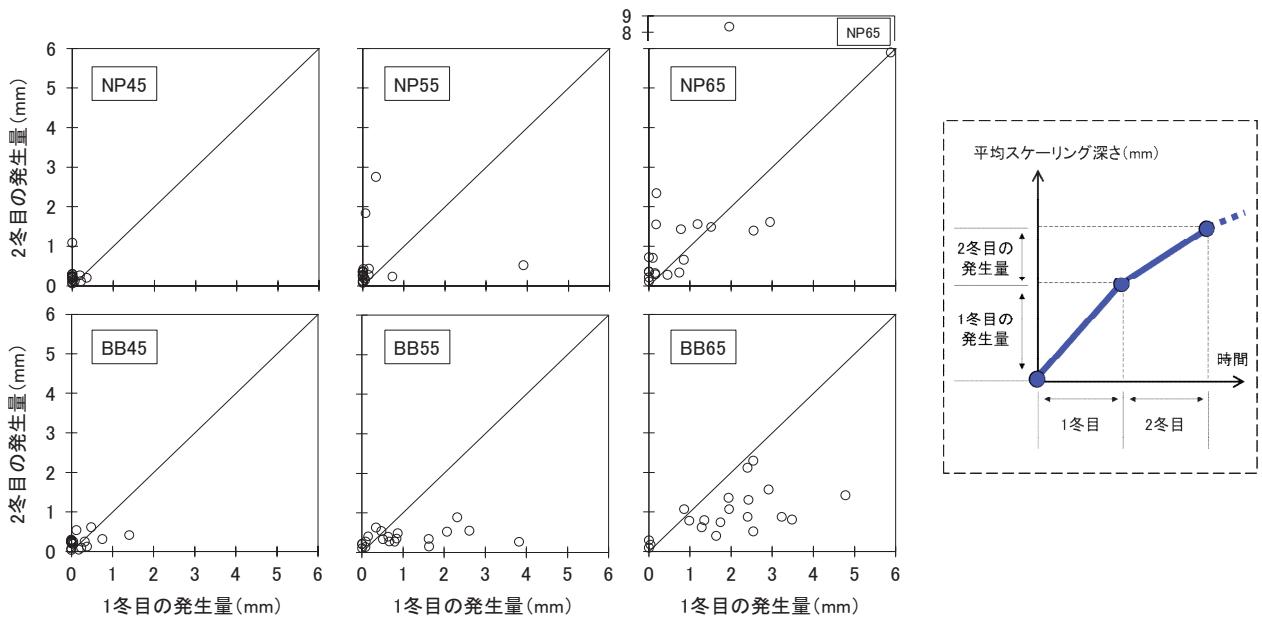
図-5.5 1冬目と2冬目のスケーリングの進行の違い

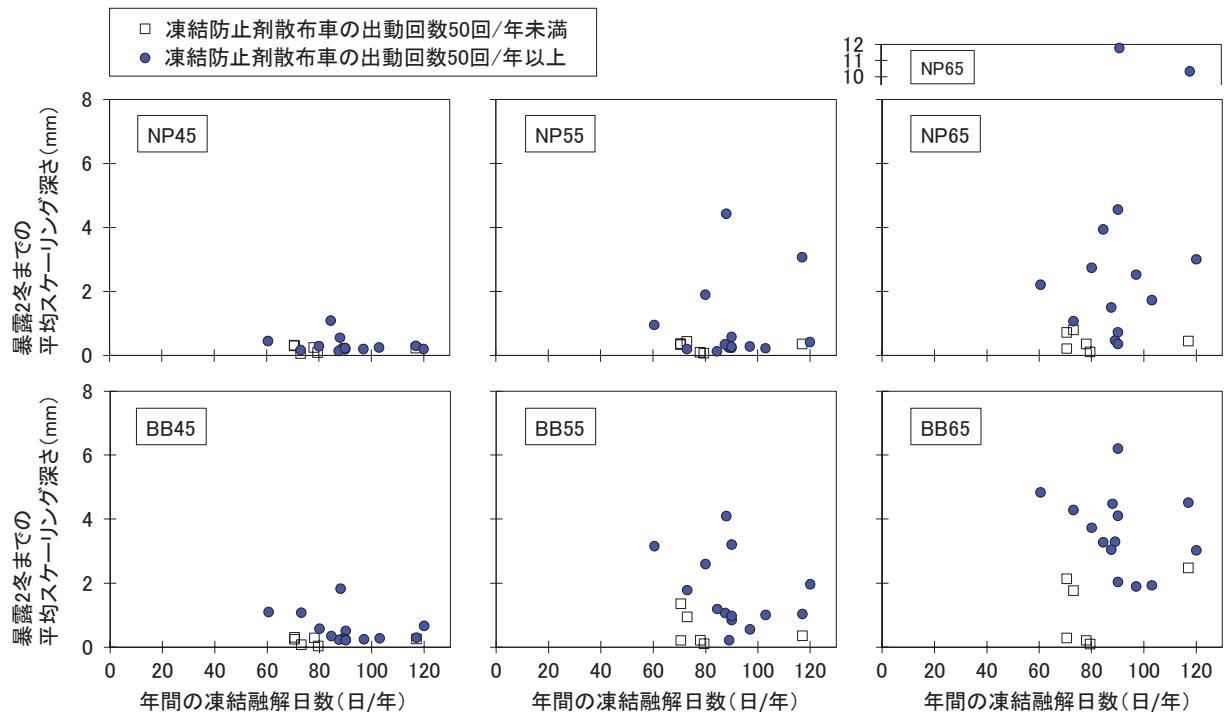
図-5.7 年間あたりの凍結融解日数と平均スケーリング深さの関係

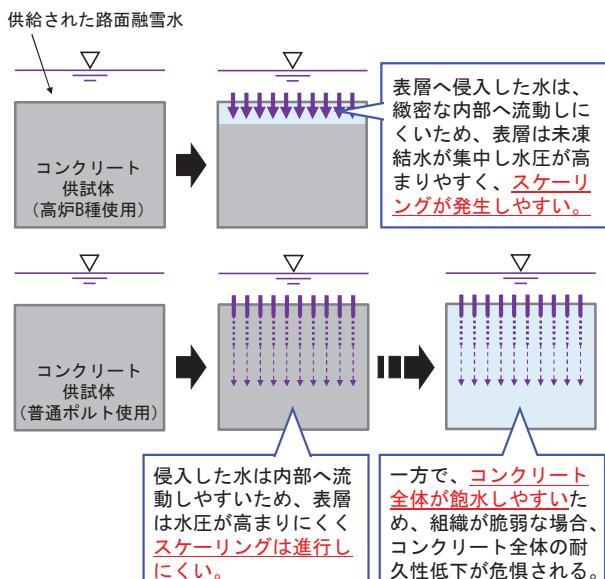
図-6.4 セメントの種類によるスケーリングの進行の違い

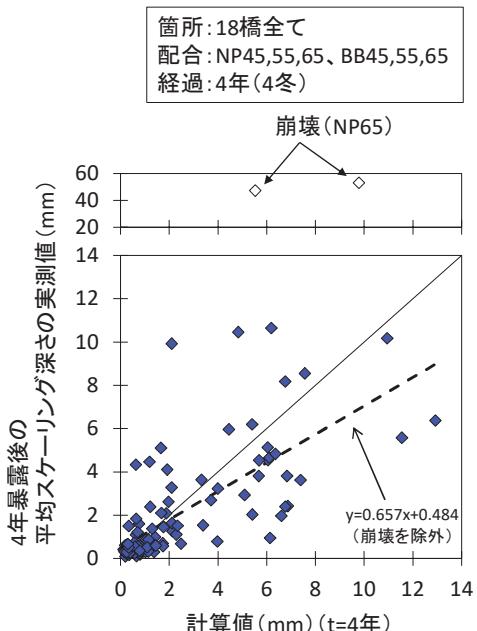
図-6.11 計算値と平均スケーリング深さの実測値
(暴露4年目を対象に評価)

た暴露4年目の計算値と、平均スケーリング深さの実測値を比較したものである。回帰式の傾きは1を下回っており、劣化調査データがない新設段階でも、立地環境や配合などの条件から係数を設定し、スケーリングの進行を概ね安全側に予測することは可能と考えられる。

図-6.11は、表-6.3に示す係数をもとに式(6.2)で求め

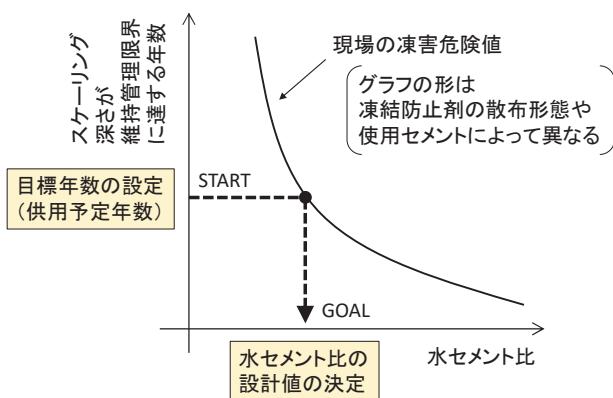
図-6.14 スケーリング抑制の観点からの適切な水セメント比の設計値の決定概念

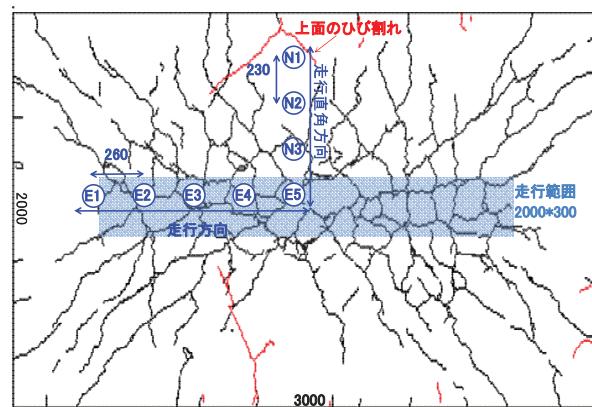
ひび割れ本数については、E2とE5は概ね1本の水平ひび割れしか生じていない。一方、E3とE4は複数本の水平ひび割れ等が生じており、縦方向のひび割れとつながっている水平ひび割れ等もある。ひび割れ発生位置については、E2とE5の水平ひび割れは上側主鉄筋から上方に離れた位置にある。一方、E3とE4については、複数の水平ひび割れ等のうち上側の水平ひび割れは、概ね

図-3.1 輪荷重走行試験終了時のひび割れ状況

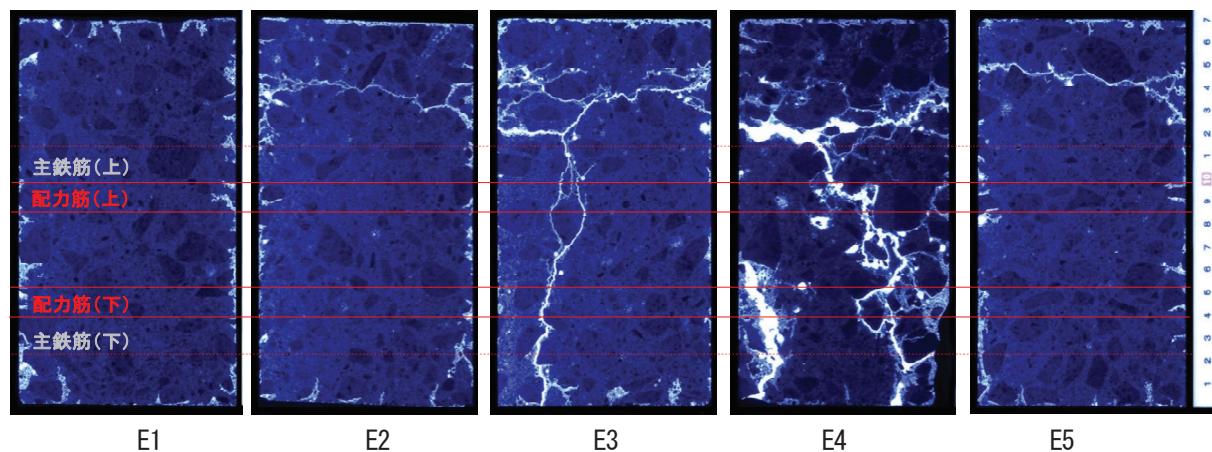
図-3.2 走行方向のコア断面

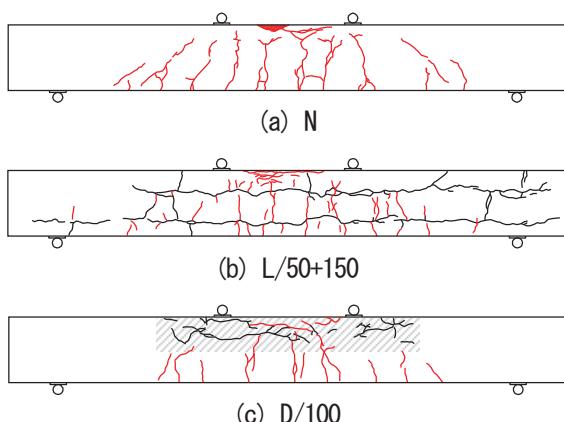
図-4.3 ひび割れ状況の例

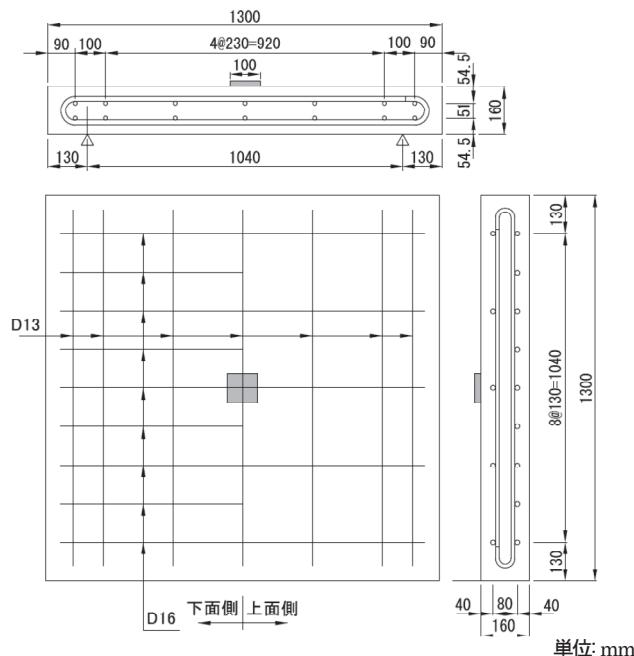
図-9.1 床版供試体の形状寸法、配筋

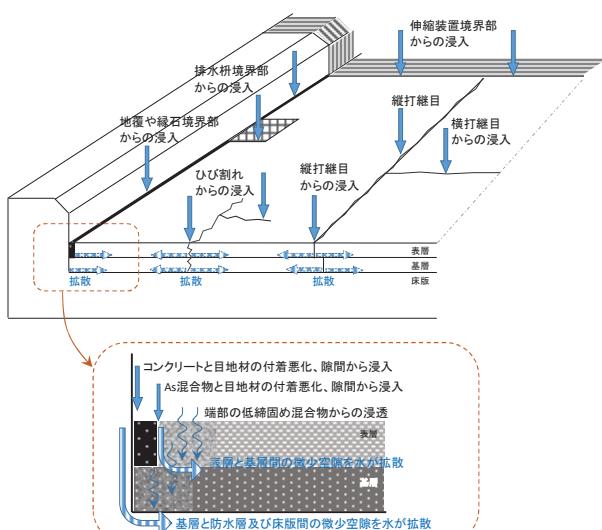
図-10.1 水の浸入と拡散経路概要図

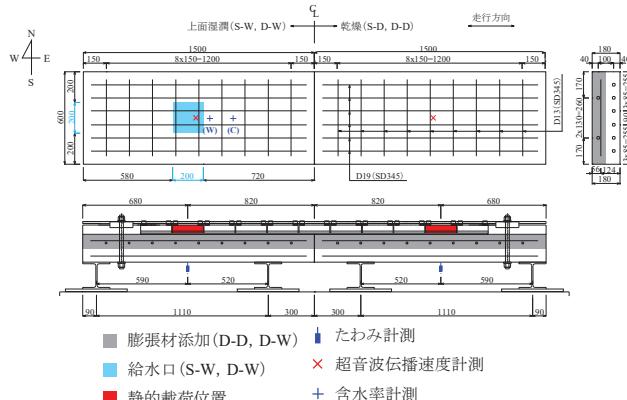
図-12.1 試験概要

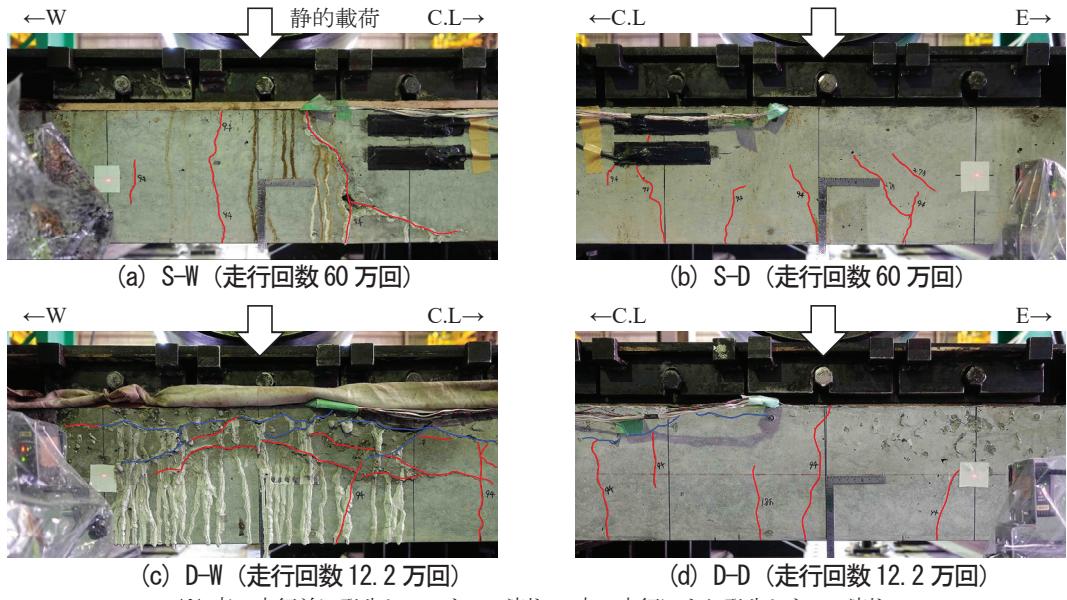
写真-12.2 に、試験終了時に撮影した試験体側面の状況を示す。S-D および D-D では、走行初期に発生した曲

写真-12.2 試験体側面の状況

げひび割れが早い段階で試験体を上下に貫通するひび割れや斜めひび割れに進展したが、その後、試験終了までに損傷が著しく進行することはなかった。S-Wでは、走行初期に曲げひび割れが発生し、支間中央付近では試験体上下に貫通した。その後、走行6.3万回までは側面の状況に目立った変化はなかったが、10万回では貫通ひび割れに沿った漏水および遊離石灰の滲出が見られ、55～60万回にかけて軸方向鉄筋に沿ったかぶりコンクリートの剥離が生じてたわみが急増したため、せん断破壊に至ったと判断した。写真-12.3には、試験終了時の試験体上面の状況を示しており、試験体幅方向に線状にコンクリートの圧壊領域が形成され、給水口付近では部分的に骨材が分離する様子が見られた。S-Wでは、既往の水張り環境下での床版の輪荷重走行試験⁵⁾において報告されている損傷・破壊過程と同様、上面から貫通ひび割れに水が浸入してひび割れ面がすり磨かれることによる剛性の低下、および、土砂化による圧縮縁でのコンクリートの応力伝達機構の低下が、早期のせん断破壊をもたらしたと推察される。D-Wでは、他の試験体と同様に走行

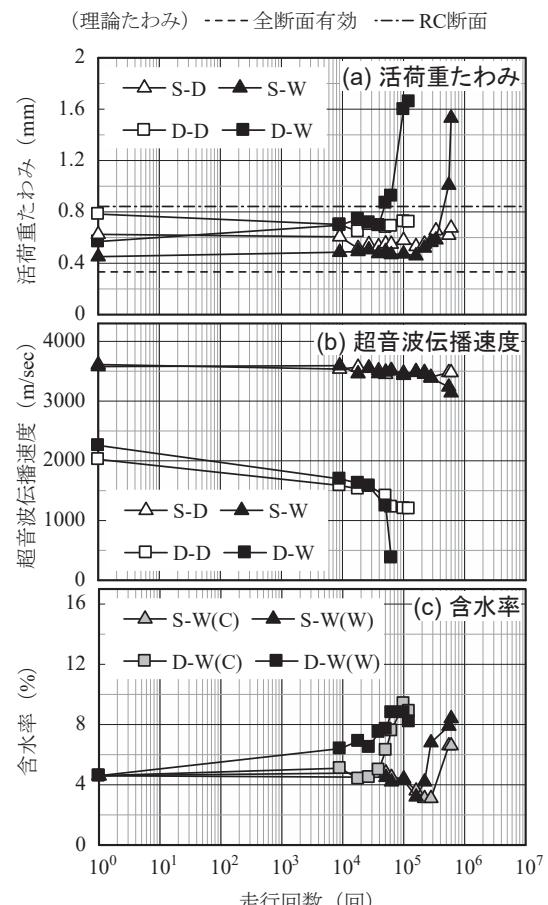
図-12.2 試験結果 (経時変化)

性がある。一方、D-Wにおいては、給水口付近の D-W(W) では 9 千回、中央寄りの D-W(C) では 5.1 万回で乾燥状態に対する含水率の増加が見られ、その後も走行回数の増加とともに徐々に増加した。走行に伴う層状ひび割れの開口やポンピング作用によって、水の浸透範囲が徐々に拡大したと考えられる。

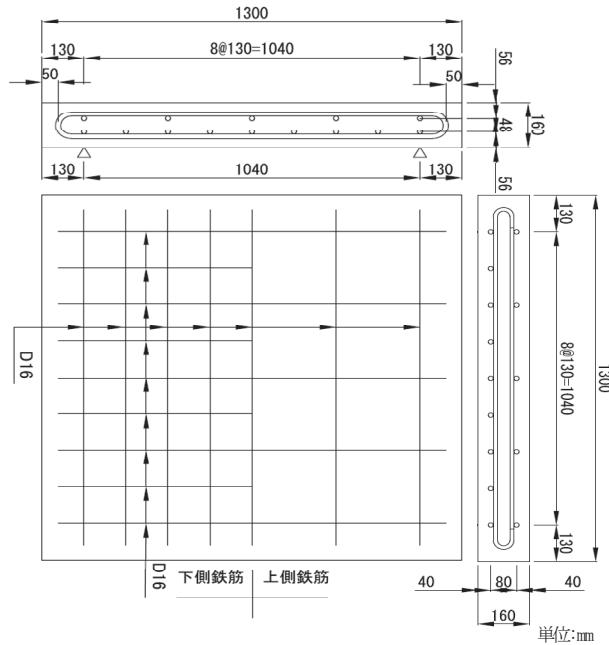
図-13.1 スラブ供試体の形状寸法、配筋試験概要

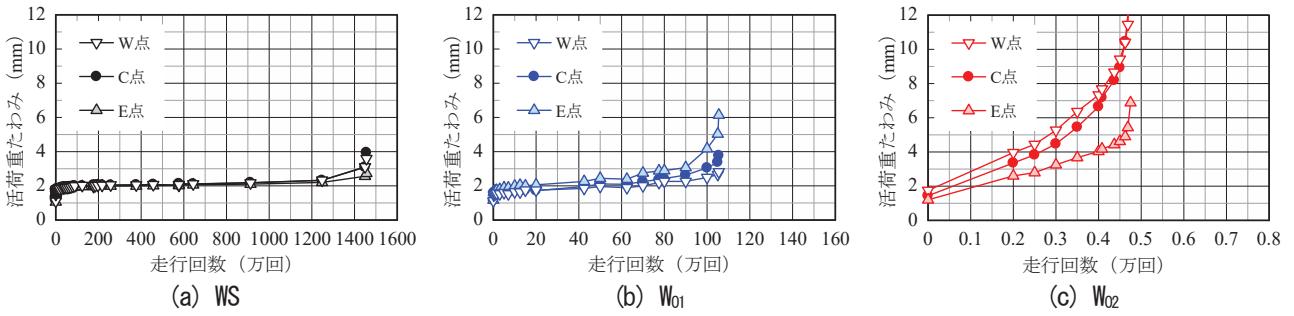
図-14.2 載荷点直下の活荷重たわみと走行回数の関係

E点においてたわみが大きく、90万回以降でCおよびW点との差が顕著になり、105万回で破壊に伴い急増した。E点付近に見られた部分的な層状ひび割れは初期載荷試験時のたわみに影響を与えたかったが、輪荷重走行下では早期のたわみ増加をもたらす結果となった。

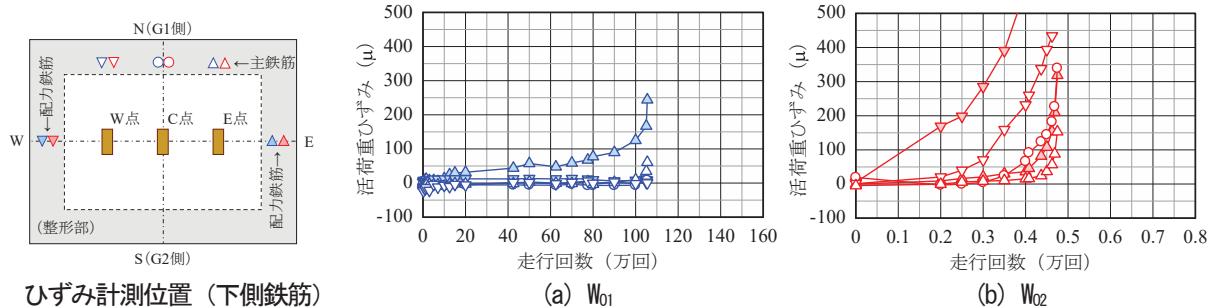
図-14.3 既設鉄筋端部の活荷重ひずみと走行回数の関係

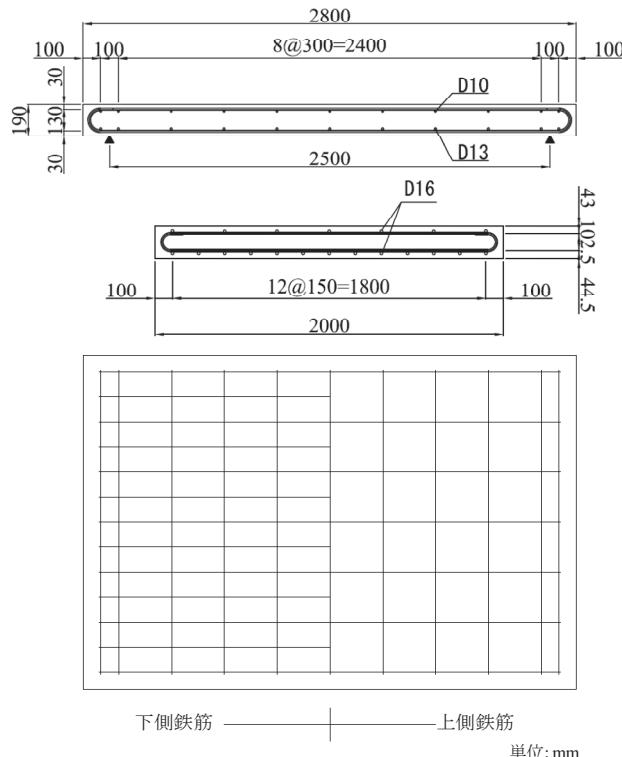
図-15.1 スラブ供試体の形状寸法、配筋

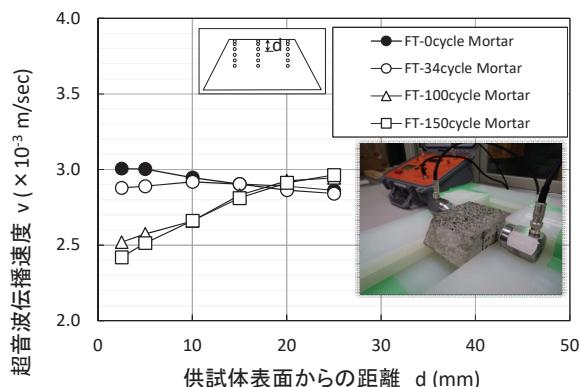
図-2.7は、凍結融解試験後に測定した供試体の超音波伝播速度を示す。横軸が供試体表面からの距離、縦軸が超音波伝播速度を示している。コンクリートが劣化すると、微細なクラックの発生により空気層が増え、

図-2.7 モルタル供試体の超音波伝播速度

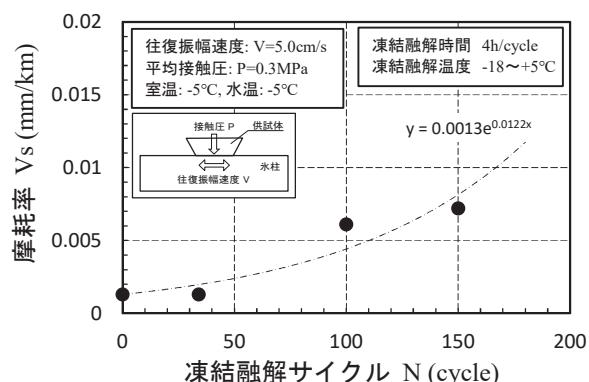
図-2.10 は、図-2.9 の結果に基づき凍結融解履歴と摩耗率の関係を示したものである。凍結融解履歴として摩耗試験直前に実施した凍結融解サイクルを横軸にとるが、図に示すとおり、凍結融解サイクルの増加に伴い、摩耗率も増加する傾向にある。これは凍結融解作用によりモルタル表層部が脆弱になり、摩耗しやすくなつたためと考えられる。図には切片を凍結融解 0 サイクルの摩耗率とした指數関数の近似曲線を示したが、凍結融解サイクルがさらに増加した時に摩耗率がどのように変化するかについては、今後試験を重ねることにより明確にしていきたいと考えている。

図-2.10 凍結融解履歴と摩耗率の関係

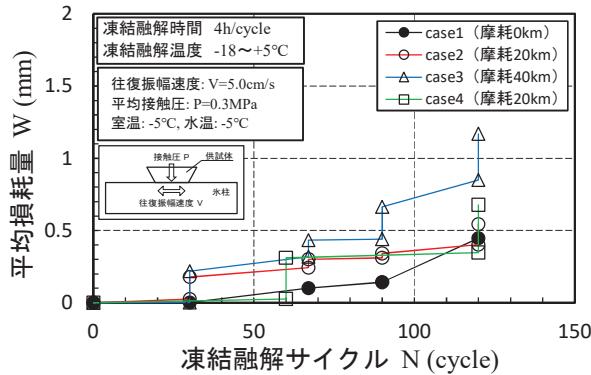
試体の凹凸量を示し、剥離量と摩耗量を総称した指標である。この図は横軸を凍結融解サイクルとしているため、摩耗試験に基づく損耗量は垂直上向きにデータがプロットされることになる。全ての供試体は凍結融解サイクル数の合計が120サイクルで同一であるが、摩耗試験における摩擦距離が異なっている。case1は摩擦距離0km、case2とcase4が20km、case3が40km

図-2.13 複合劣化試験による損耗量
(凍結融解サイクル表示)

図-2.13は、凍結融解試験結果(図-2.11)と摩耗試験結果(図-2.12)を合わせて示したものである。横軸を凍結融解サイクル、縦軸を平均損耗量としてプロットしている。ここで平均損耗量とは、複合劣化した供

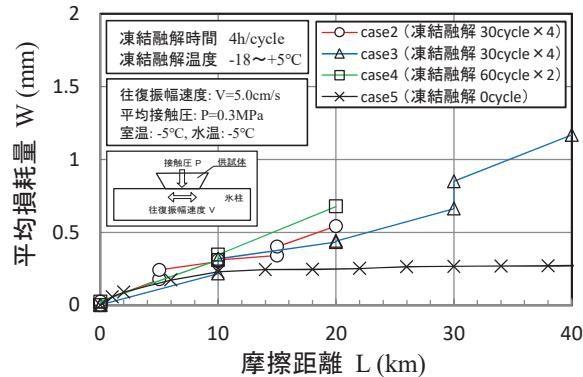
図-2.14は、図-2.13と同じデータを用いて、横軸を摩擦距離、縦軸を平均損耗量として示したものである。この図は横軸を摩擦距離としているため、凍結融解試験に基づく剥離量は垂直上向きにデータがプロットされることになる。同一の摩擦距離で各供試体を比較するため、摩擦距離20 kmに着目することとする。摩擦距離20 kmにおいてcase2とcase4が凍結融解120サイクル、case3が60サイクル、case5が0サイクルである。凍結融解サイクル数の履歴が多いほど損耗量も多くなる傾向が見られる。図-2.13と同様に外

図-2.14 複合劣化試験による損耗量
(摩擦距離表示)

図-2.17は、(2.4)式、(2.6)式、(2.7)式を用いて、表-2.4の試験条件に基づき各供試体の損耗量を予測した結果である。横軸を摩擦距離、縦軸を平均損耗量で示しており、図-2.14と同様である。図-2.14と比較すると損

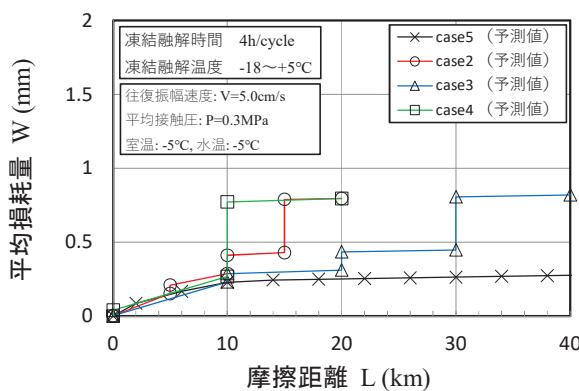
図-2.17 複合劣化試験による予測損耗量
(摩擦距離表示)

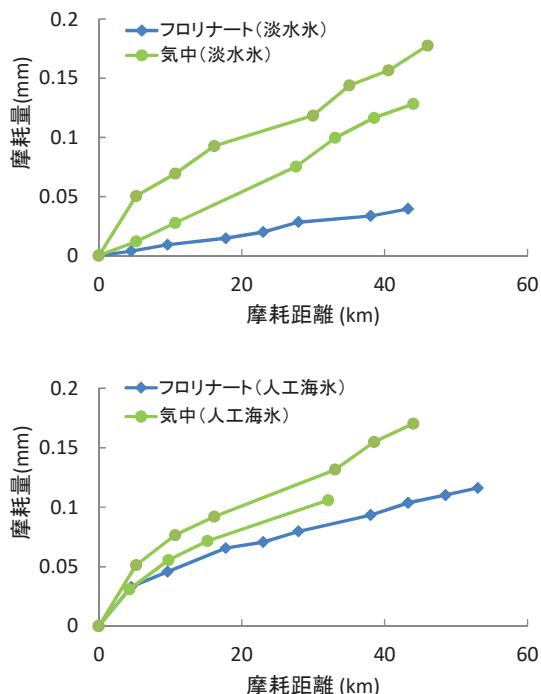
図-3.2 水中（フロリナート）および気中（dry condition）条件でのTPUの摩耗進行曲線の比較（上図：淡水氷、下図：人工海水）

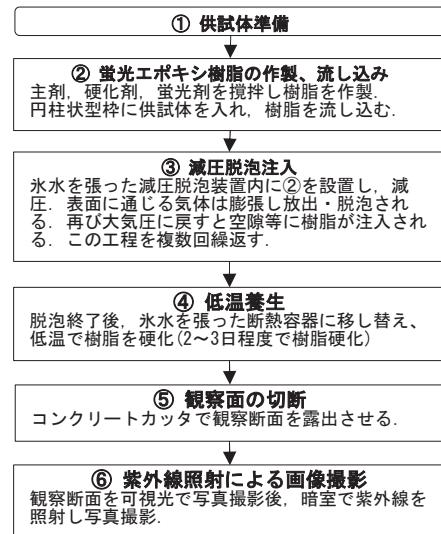
図-2.3.1 蛍光エポキシ樹脂含浸法の手順

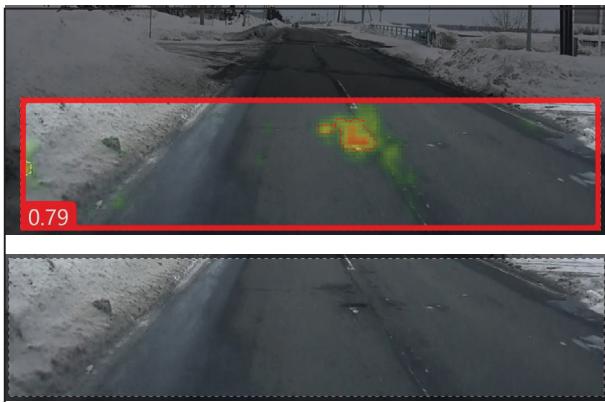
図-2.4.4 正検出の例(真陽性、ポットホールが検出できている)

図-2.4.4、図-2.4.5、図-2.4.6 の解析画面の枠囲いの左下に数値が表示されているが、この数値は、画面中に検出対象が存在する程度の強弱を表現したスコアであり、0~1.0 の値をとり数値が高いほど検出対象である確度が高いと機械が判定していることを意味する。スコアがある値以上である場合に、ポットホール画像であると判定するなど、判断の閾値として使用できる。

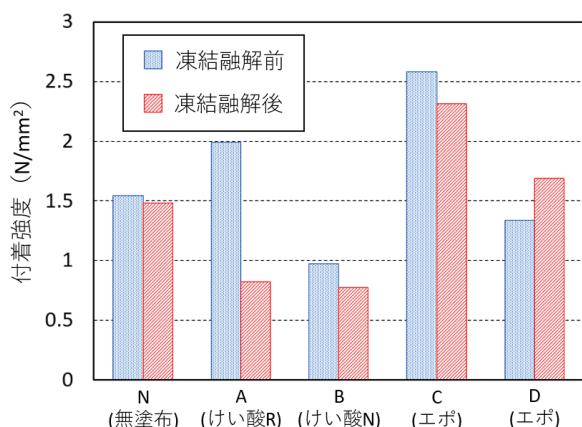
図-3.4 付着強度試験結果

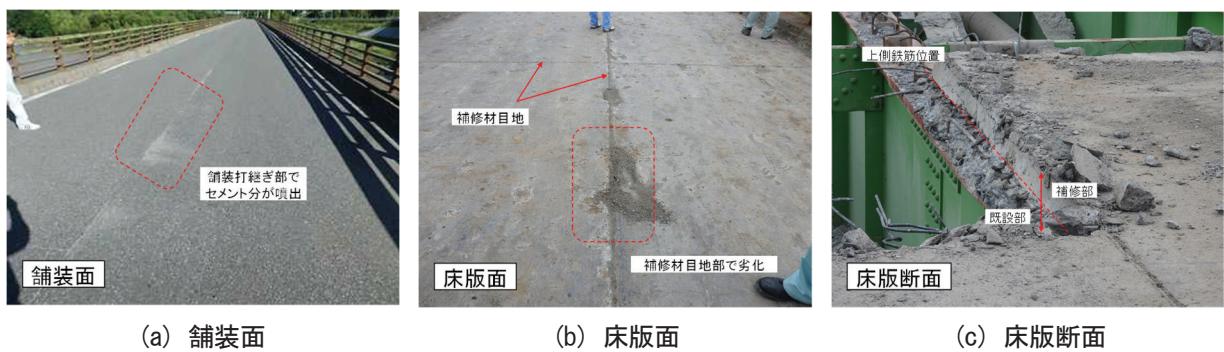
舗装面には、中央レーンマーク付近の舗装の打継ぎ部にはセメント分が噴出している箇所が見られ、打継ぎ部を通過して床版面に水が供給されていた様子が伺える。また、床版面の状況から補修部に設置された目地部で劣化が生じていること、補修部で剥離が進行していることがわかる。撤去床版の調査からは、補修部より下の既設部で土砂化が発生している箇所があ

写真-3.1 A橋の状況

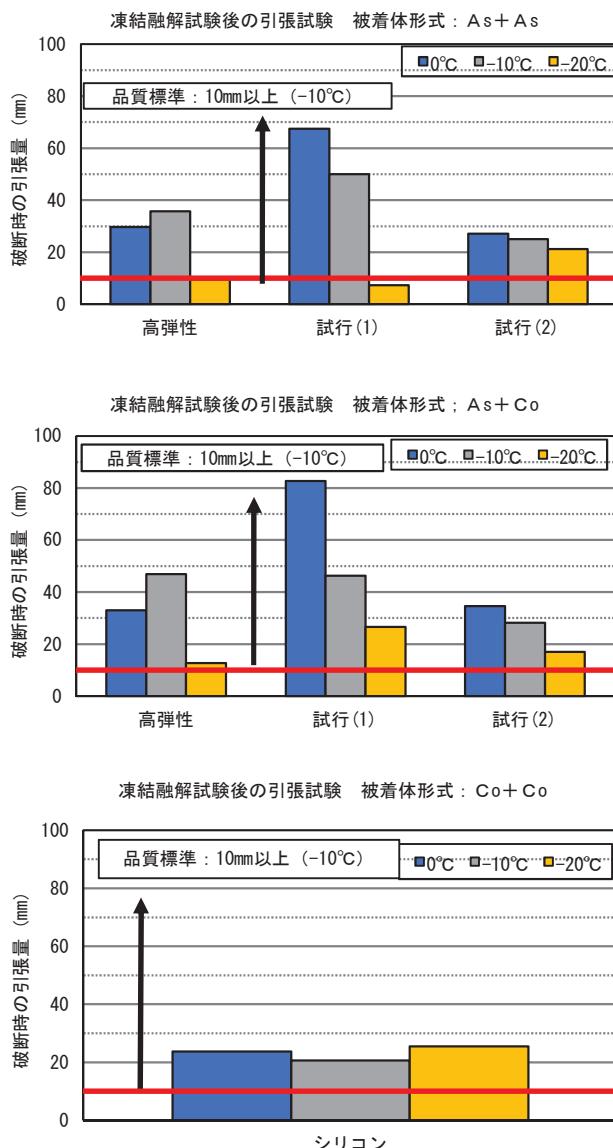
図-6.9 引張量と温度及び被着体の関係

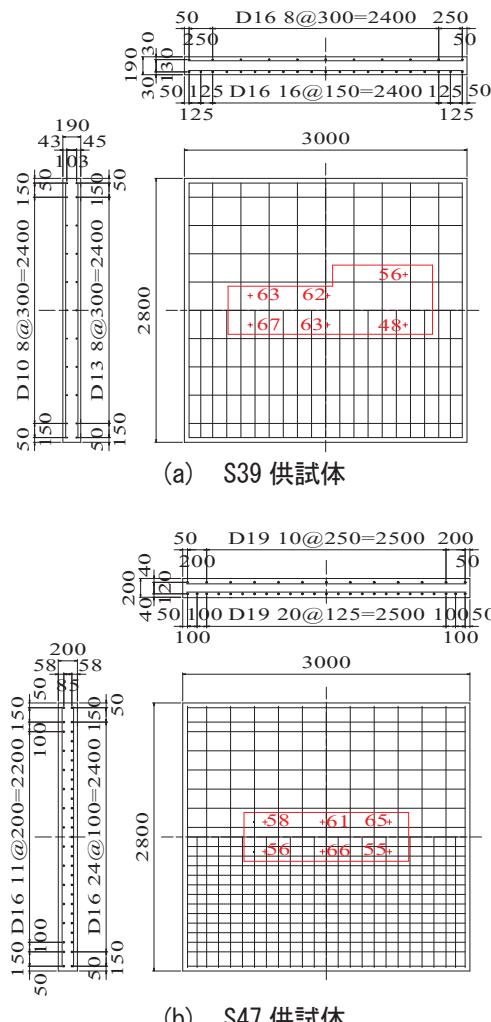
土砂化試験後の断面修復は図-7.1の朱書きで示した範囲で行った。最上段の鉄筋が露出するまでコンクリートを電動ピックにより除去し、はつり面を高圧洗浄後に乾燥させ、浸透型エポキシ樹脂とエポキシ樹脂打継用接着剤を塗布してPCMを打込んだ。図中の補修範囲内の数値は修復厚さを示しており、平均修復厚さはS39供試体が59.8mm、S47供試体が60.2mm

図-7.1 供試体概要（単位：mm）

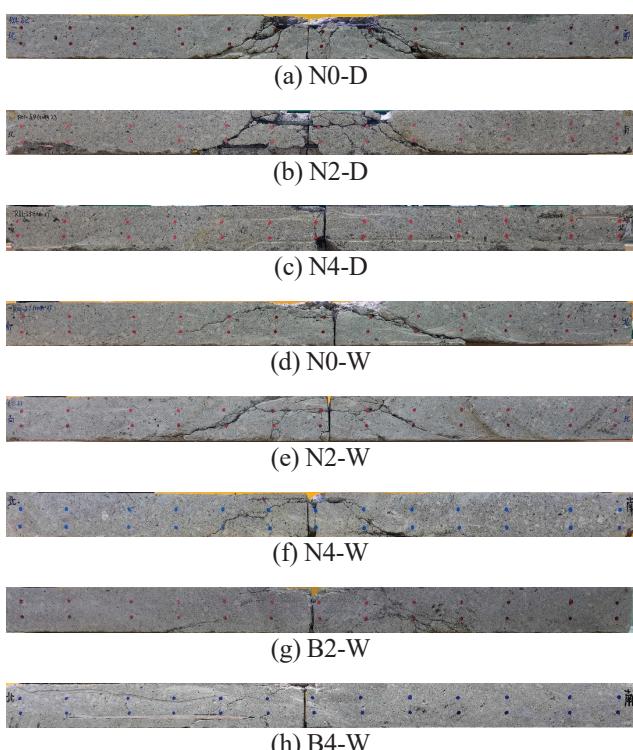
写真-8.2 試験体中央の走行直角方向の断面

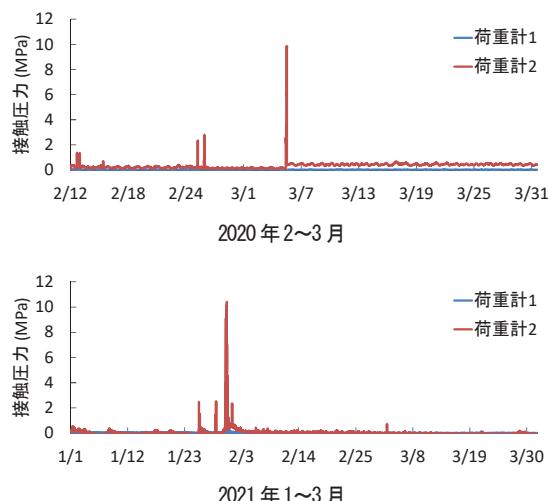
2021 年度は、2020 年度と同様に、接触頻度はかなり少ないが、これまで得られた中で最も大きい 10 MPa オーダーの荷重を記録した(図-2.2 参照)。この荷重値は、衝突的な荷重、準静的荷重(クラッキング)の中でも、筆者らの知る限りではかなり大きい部類に入る。このように、海氷の接触を受ける計測箇所の場所的な相違もあるが、荷重値やその頻度が広範囲にばらつくため、統計確率論に立脚したデータ処理やこれに基づく設計法が必要と考えられる。次項ではこの点を踏まえた解析方法の一つを概説する。

図-2.2 海氷荷重の現地計測データの例

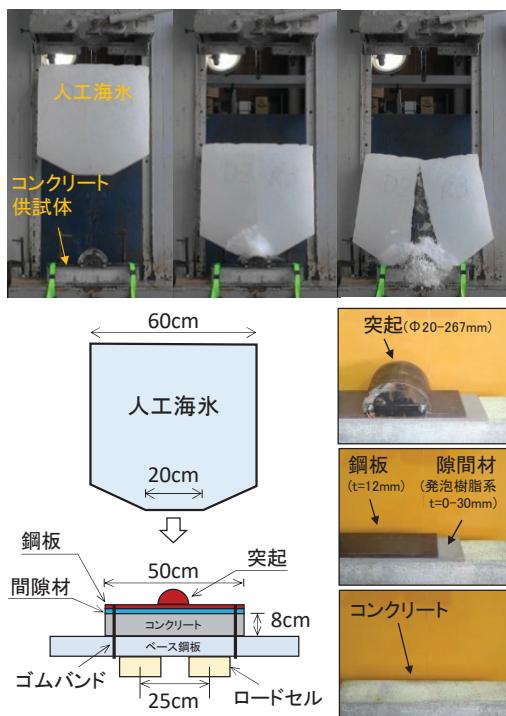
実験は基本的には前項と同様な方法による。ただし、海氷と平らな面をもつ試験体表面との面接触の際に生じる可能性のある片当たりを防止するために、海氷の衝突面にテープを設け、極力衝突個所を試験体中央に集中させた。実験の概要を図-3.6に示す。図のように、自由落下方式により、長さ0.6m×幅0.6m(衝突面は0.2m)×厚さ0.18mの人工海氷(-10°C、柱状結晶)を落下高1.3m(衝突速度は約5m/s)から、炭素鋼板(12mm厚)および間隙材(厚さ0-30mmに可変)を被覆したコンクリート供試体へ衝突させた。さらに、前述した3.2.1の成果を参考に、炭素鋼板表面に半円形の突起(直径20-267mmに可変)を設置した実験も行った。比較のため、鋼板被覆しない状態の試験も実施した。間隙材は港湾構造物の目地材として使用されている樹脂発泡目地板(材質:ポリエチレン樹脂)を用いた。コンクリート供試体は8cm×8cmの正方形断面をもつ長さ50cmの角柱とし、凍結融解により劣化促進(100cycle)させたものとさせないものを用いた。これにロードセルを取り付けた平板状の計測架台(ベース鋼板)に載せて試験に供した。

図-3.6 コンクリート+鋼板被覆への衝突実験の方法

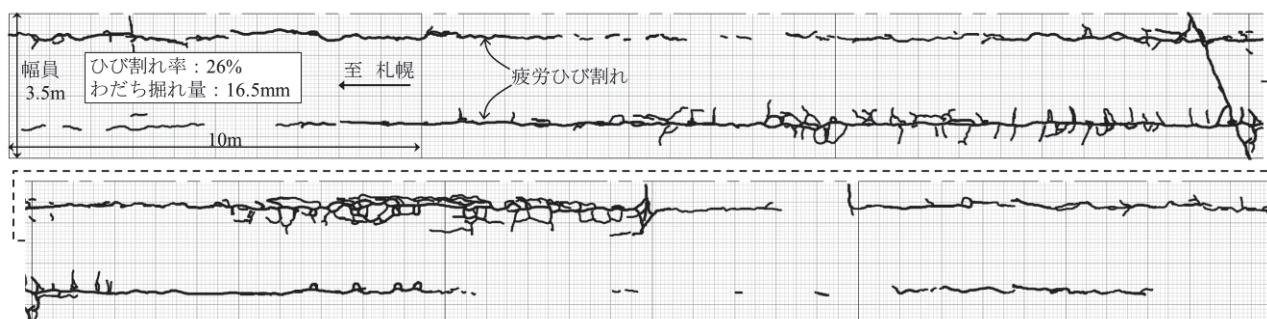
図-2.9 補修前の路面の疲労ひび割れ状況(幅員3.5m、延長60m区間)

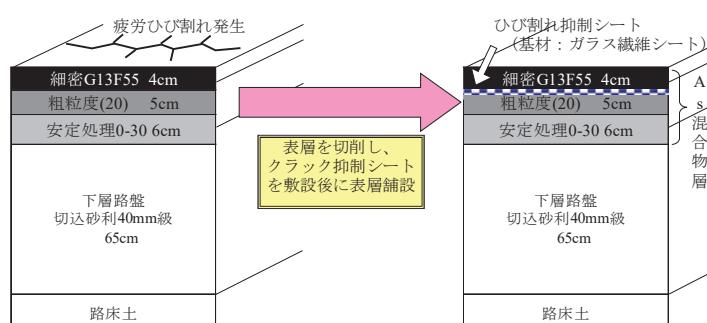
補修方法の概要を図-2.10に示す。既設舗装の表層を4cm切削後、ガラス繊維シートを基材に用いたひび割れ抑制シートを既設舗装の基層表面タイヤ通過位置に1m幅で縦断方向に連続して流し貼りし、表層に細密粒度ギャップアスコン13F55(改質II型)を4cm舗設している。したがつて、疲労ひび割れが発生した既設舗装は、シートの下にそのまま残存した状態である。ひび割れ抑

図-2.10 疲労ひび割れ補修方法概要図

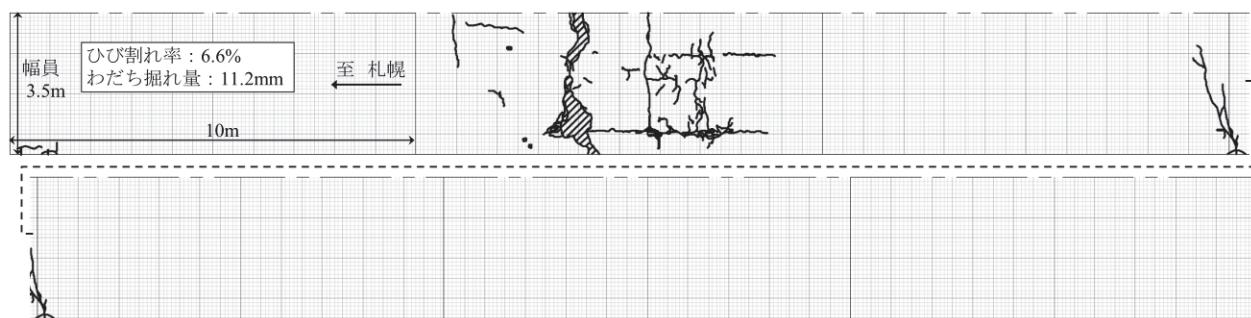
図-2.11 補修後9年経過時点のひび割れ再発状況(幅員3.5m、延長60m区間)

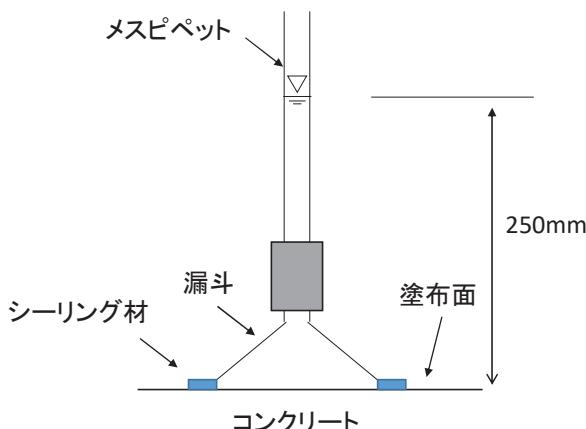
シリコン系表面含浸材を塗布したコンクリートの吸水抵抗性を客観的に評価する方法として、JSCE K 571に示されている図-6.13の方法がある。この方法は、塗布後のコンクリート表面に、ゴム管等でメスピペットと組み合わせた漏斗をシリコーン系のシーリング材で止め付け、水頭高さ250mmまで注水し、JSCE K571では7日後の水頭高さを読み取って透水量を求め、透水比（塗布面の透水量/無塗布面の透水量）で吸水抵抗性を評価するも

図-6.13 透水試験 (JSCE-K 571)¹⁹⁾

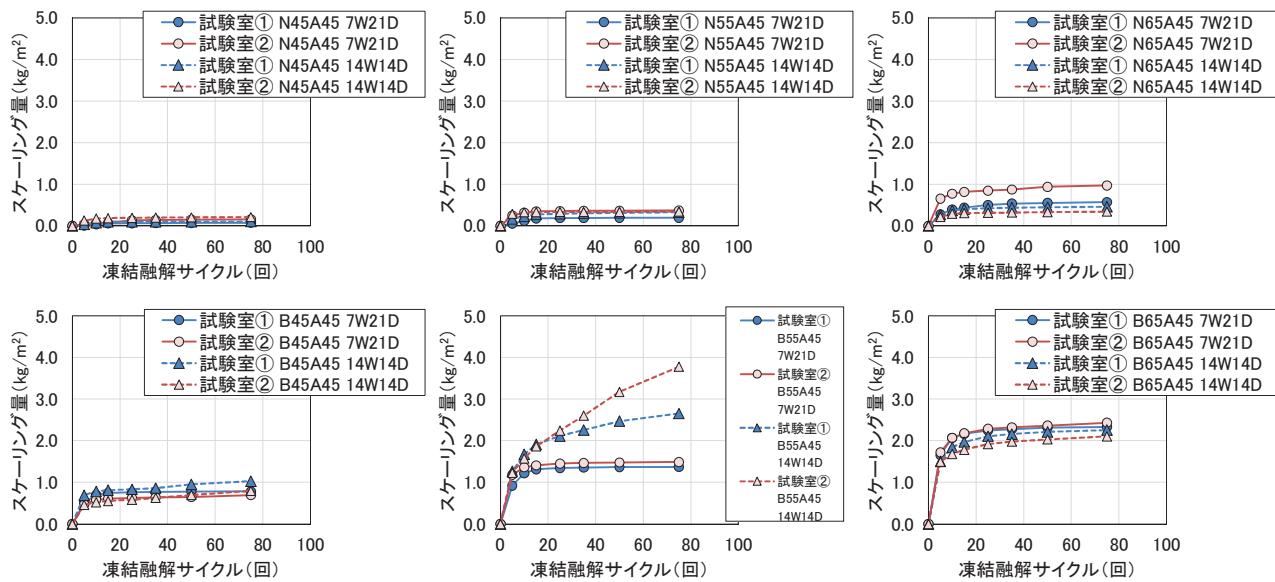
以上、試験前養生条件がスケーリング試験結果に及ぼす影響について検討した結果、スケーリング評価試験において標準的な前養生条件である気中養生期間を設けない場合、スケーリング量は著しく増大し、異なる試験法

図-3.6 供試体前養生条件と試験室の違いによる影響比較(ASTM C672、空気量 4.5%)

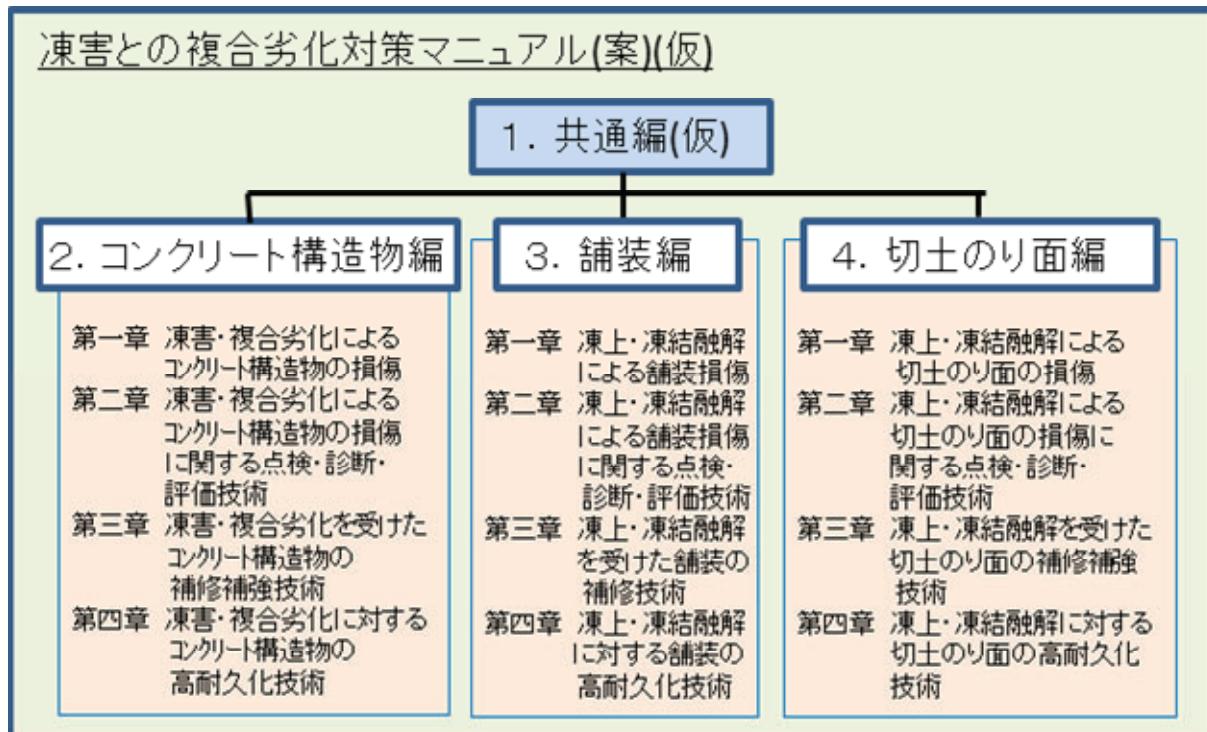
また、体系化する資料の名称は「凍害との複合劣化対策マニュアル（案）」（仮称）とし、共通編、コンクリート構造物編、舗装編、切土のり面編の4編から構成することとした。共通編で寒冷環境下での凍害・複合劣化の全体像を総括的に把握するとともに、対象構造物毎に損傷形態や必要となる技術が異なることから、コンクリート構造物編、舗装編、切土のり面編において技術の各論について把握できるようにした。全体構成を図-2.1に示す。

図-2.1 凍害との複合劣化マニュアル(案)の構成案
