### 13. 3 河川における植生管理手法の開発に関する研究

研究予算：運営費交付金（治水勘定）

研究期間：平 17～平 21

担当チーム：水環境研究グループ（河川生態）

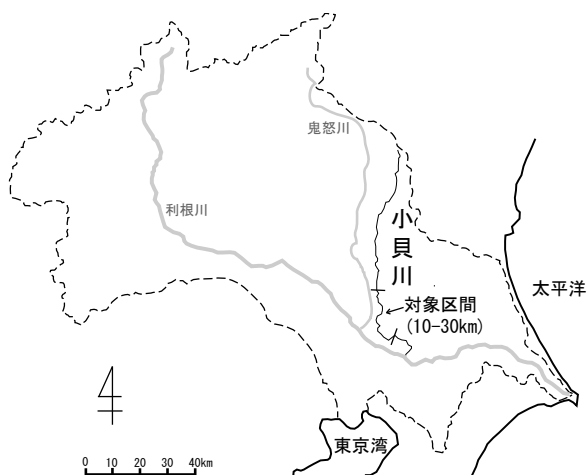
図-1 研究対象地とその周辺の主要な河川

研究対象とした小貝川は、延長 112km、流域面積 1,043km<sup>2</sup> の 1 級河川である（図-1）。標高 187m の栃木県那須郡南那須長大赤根の丘陵地を源流とし、利根川合流部にあたる茨城県北相馬郡利根町まで流れる。本河川の特徴は、他の 1 級河川に比較して、平地面積率が大きく、山地の高度が低いことがあげられる<sup>6)</sup>。近くに鬼怒川という砂利採取効率のよい河川があることにより、河床掘削がほとんどなされず、このため河床高があまり変化せず、流量の経年変化は少ない<sup>6)</sup>。

調査対象区間は、小貝川の河川管理区間である10kmから30kmまでとした(図-1)。なお、小貝川の場合、0km地点は利根川との合流部付近ではなく、そこから約5km上流にある。河床勾配は、約50km上流にある黒子橋付近で大きく変化し、橋の上流側が1/500、下流側が1/4,000となる。本検討で対象とした地区は、河床を砂分が多く占める下流部にあたる。流域形状の特性を反映して、出水による大きな河道変化がないため、高水敷の地被状態の変化は、主に人為的な影響によるものである。そのため、人為的攪乱による河川高水敷の地被状態の変遷を定量的に理解しやすいモデル的な場所とも考えられる。

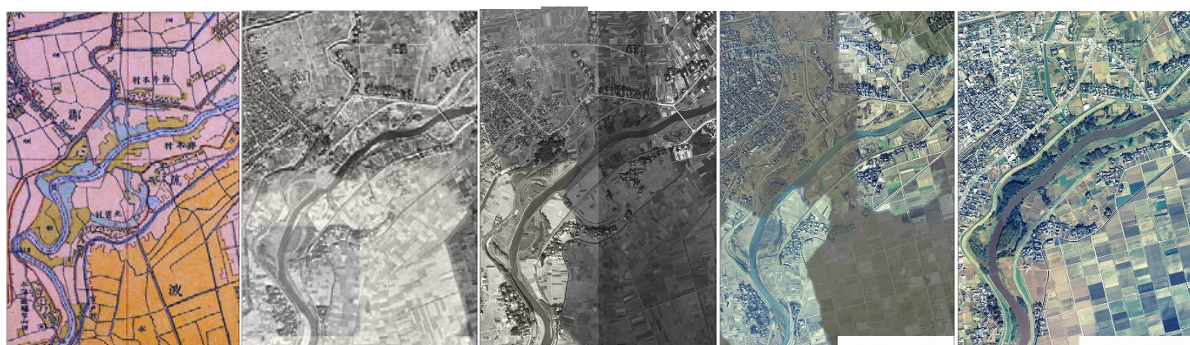
図-2 利用した迅速図および空中写真（抜粋）

- 21km~24m 区間における各年の迅速図および空中写真 -

迅速図(1890年)、空中写真(1947年、1961年、1974年、1990年)からGISを用いて地被状態情報を抽出し、1つの空間座標系に統合した(図-2)。迅速図については、土地利用の凡例をもとに、水域・自然裸地・人工裸地・耕作地・草地・樹林地の6項目に分類し、ポリゴン・データ化を行った。このデータを1890年の土地利用データとした。

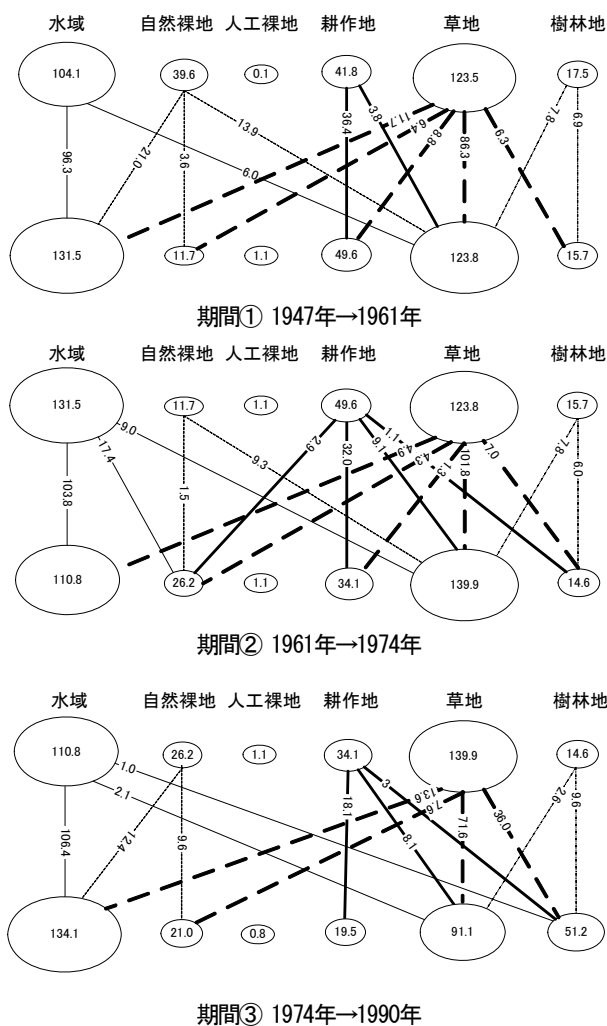
図-5 期間別にみた地状態の変化パターン  
一表中の数字は面積 (ha) を示す

##### 4.2 土地利用の変化パターン

準とし新しい年へ向かっての地状態の変化を線で結んでいる。線内の数字は、上部から下部へ向かい同一あるいは別の地状態へ変化した面積を示している。なお、1890年のデータは、他と比較し正確性に欠けるため、こ

ここでは比較検討から除いた。また、地被状態が「その他」である箇所も主要な変化パターンとして検討できないため、検討外とした。

1947年から1961年(期間①)にかけて、耕作地のほとんどはそのまま耕作地として維持されており、草地への転換も若干見られる。草地は、主として草地のまま維持されているが、耕作地へ約9ha、樹林地へ約6haへと変化していた。また、樹林地は、半分よりやや少ない面積が樹林地のままであるが、残りが草地へと変化していた。1961年から1974年(期間②)にかけては、期間①での傾向とほぼ同等と見なしてよく、例えば、草地と樹林地との間の変化については、変化面積がほぼ同じであった。一方、1974年から1990年(期間③)にかけては、期間①、期間②と比較すると、その変化の傾向は異なっていた。とくに、これまで、草地と樹林地で約7ha前後の面積が入れ替わっていたものが、草地から樹林地へと変化する面積が36haと大きくなり、樹林地から草地へと変化する面積は約3haと小さくなっていった。また、樹林地のまま維持される面積は約10haと大きくなっていった。期間③においては、草地であった箇所が樹林地へと変化する傾向が強まり、樹林へと遷移が進行していることが伺えた。

右岸の17km付近にあたり、迅速図ではヨシ原であった箇所が、2007年には、ムクノキエノキ林が優占している。図-4、図-5にもみられるように、草地が減少し、樹林地が増加するパターンは、主要パターンの1つとしてあげられる。
