戦-12 大規模地震による橋梁への影響予測と被害軽減技術に関する調査研究

【要旨】

2.2 鋼トラス橋の被災解析

2.3 多径間高架橋の被災解析

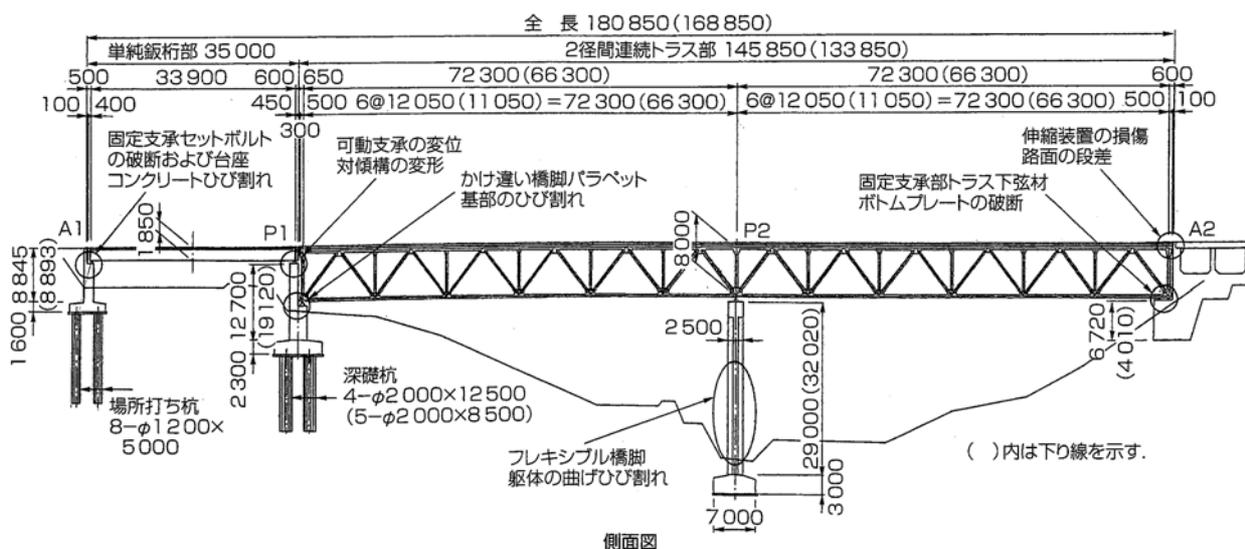
図2.1 鋼トラス橋の損傷概要³⁾

本研究で対象とした鋼トラス橋は、単純合成桁とそれに隣接した2径間連続の上路形式のトラス橋で構成されている。本橋の損傷状況を図2.1に示す。特に損傷が大きかったのは、トラス橋固定支承周りの下弦材ボトムプレート の破断であった^{3,4)}。

- 1) A1橋台支点部のセットボルトの破断
- 2) 単純合成桁とトラス部のかけ違い部であるP1橋脚上のパラペット基部のひび割れ
- 3) トラス部の中間に位置するフレキシブル橋脚P2のひびわれ
- 4) トラス部におけるA2橋台支点部の固定支承が設置されている下弦材の下フランジの破断

- 1) 新潟県中越地震で観測された地震記録の加速度応答スペクトルによれば、最大応答加速度で2Gを超過する周期帯域もあり、現在の設計レベルで想定している設計地震力と同等かそれよりも若干大きい。地震による損傷は、橋脚及びびパラペットのひびわれ、支承部の損傷、上部構造の支承部周辺の損傷が生じた。特に、上部構造からの慣性力が集中する固定支承部周辺に損傷を生じているが、全体としてはその損傷程度は顕著ではない。
- 2) 本橋の位置そのものでの観測記録ではないが、近傍の観測記録を用いて、本橋を詳細にモデル化した被災分析解析を実施したところ、概ね被害状況の再現をすることができた。
- 3) 本橋では、固定支承部は回転変位を吸収するピン支承構造となっているが、本支承部に橋軸方向に大きな地震力が作用した場合、回転変位が生じ、これに伴って、セットボルトの破断あるいは上部構造側のソールプレート周辺に変形を生じさせるようなモードが生じる得ることが推測された。このようなモードに対する評価も重要となる。
- 4) パラペットにひびわれ程度の損傷が生じたが、一般に橋脚や橋台躯体に比較してその鉄筋量が少ないため、本橋のように比較的高さの高いパラペット部を有する場合にはこの部分の損傷の評価も重要となる。

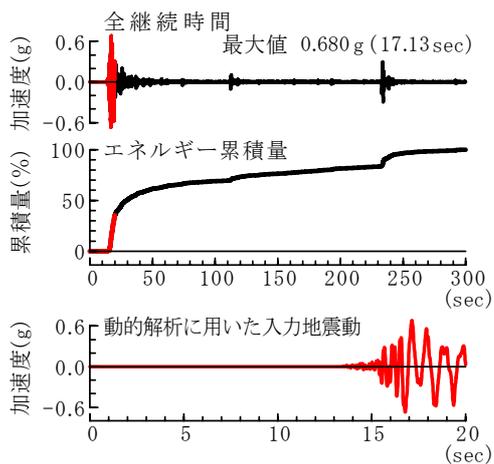
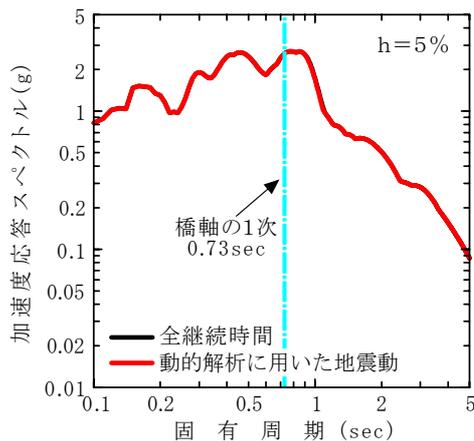
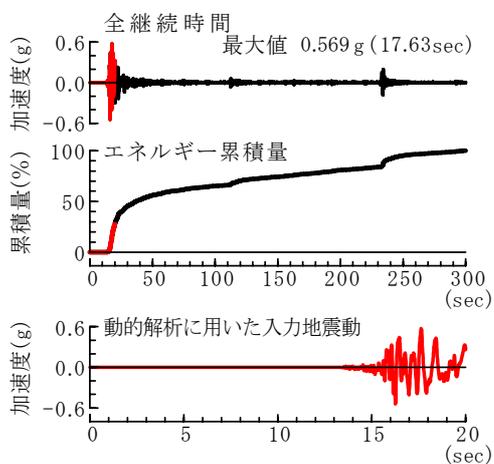
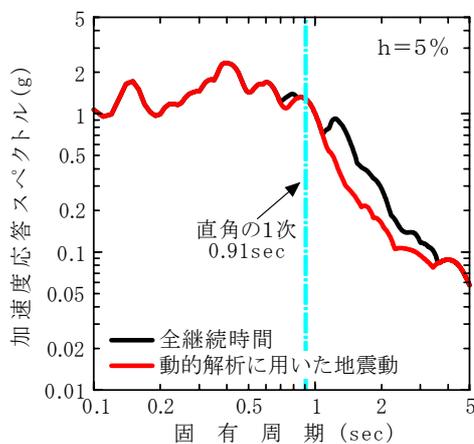
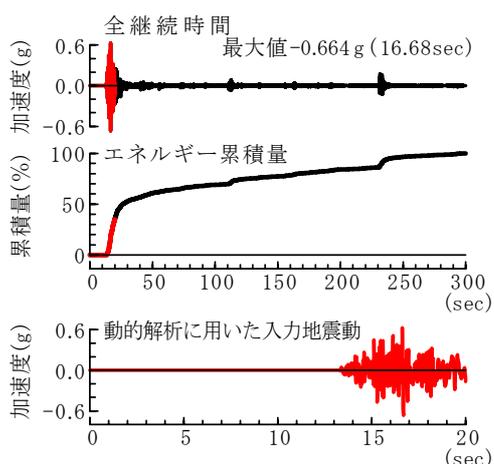
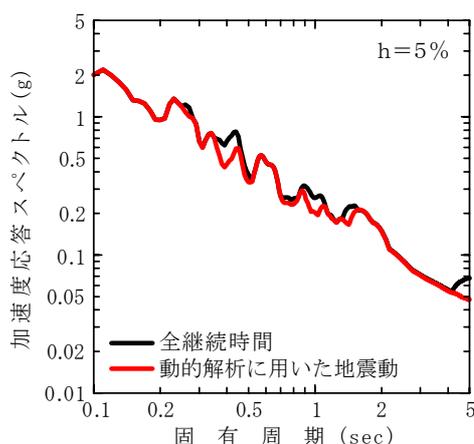
図2.2 動的解析に用いた入力地震動 (越後川口IC)

架橋地点周辺には、架橋地点から半径2km以内に関越自動車道の越後川口IC、半径5km以内にはK-NETの小千谷と気象庁の川口町の地震計が設置されている。ここでは、架橋地点に最も近いことから、関越自動車道の越後川口ICで観測された地震動を被災分析に用いる入力地震動として使用することにした。越後川口ICで観測された地震動は、建物内に設置された地震計で観測されたものであるが、加速度応答スペクトルに建物の固有振動特性に相当する極端なピークが現れていないため、観測された地震動を地盤上で観測された地震動とみなすことにした。また、関越自動車道の越後川口で観測された地震動を用いた動的解析では、地震開始から20秒間を対象に

図2.2に示す加速度波形を3方向から同時に作用させた。

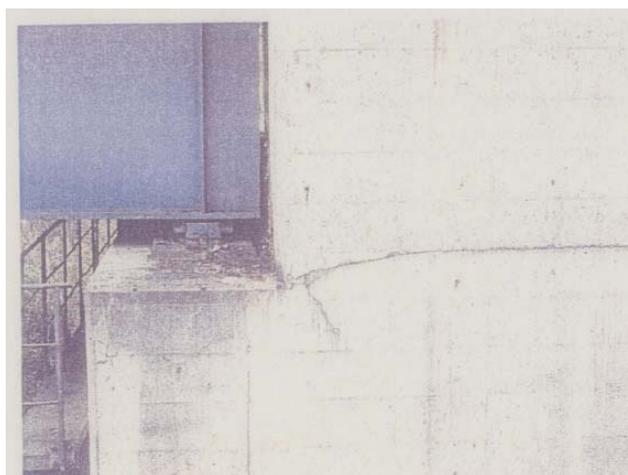
図 2.3 上り線かけ違い橋脚 P1 上パラペット基部に生じたひび割れ

地震により、図 2.3 に示すように単純合成桁とトラス桁のかけ違い部の P1 橋脚上のパラペットにひび割れが生じていることが報告されている。ひび割れは、橋軸方向から作用する地震動によって生じたと予想されるが、P1 橋脚上の橋軸方向支承条件は、単純桁、トラス桁ともに可動である。

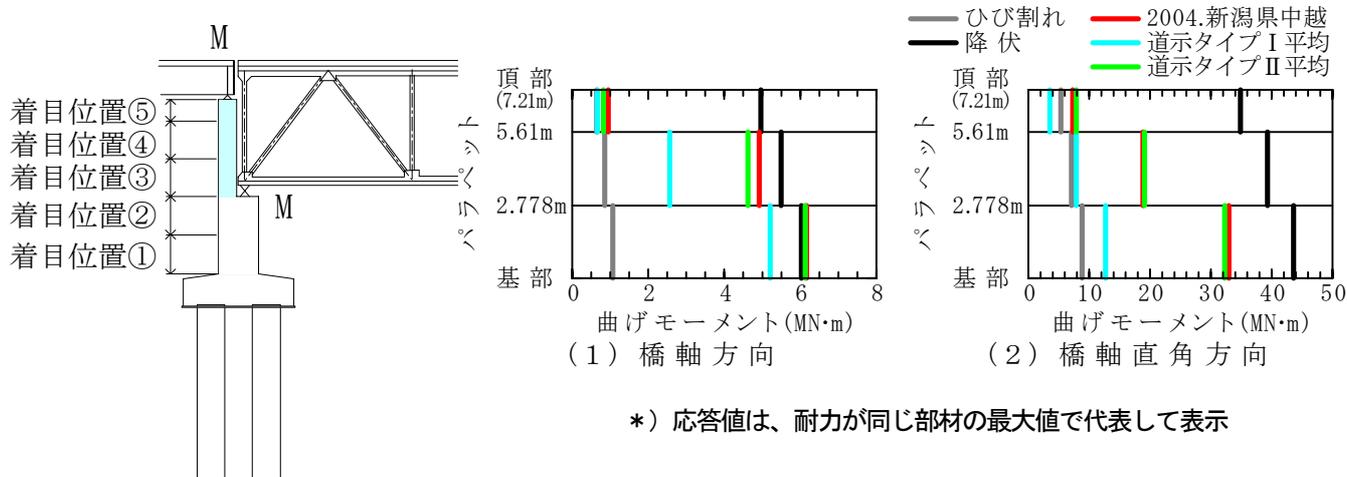
図2.4 P1橋脚上パラペットに生じた応答曲げモーメントと曲げ耐力

図 2.4 に、P1 橋脚パラペット部の応答曲げモーメントと曲げ耐力を比較した結果を示す。解析により、新潟県中越地震やタイプ II 地震動が橋軸方向から作用した場合にパラペット基部に降伏相当の損傷が生じるとの結果が得られた。橋軸方向の支承条件は可動であることから、損傷の原因としてはパラペット自身の慣性力によるもの、あるいは、可動支承のストッパーの寄与によるものが想定されるが、本解析からは、パラペット部の慣性力だけでも降伏耐力を上回ることが確認された。

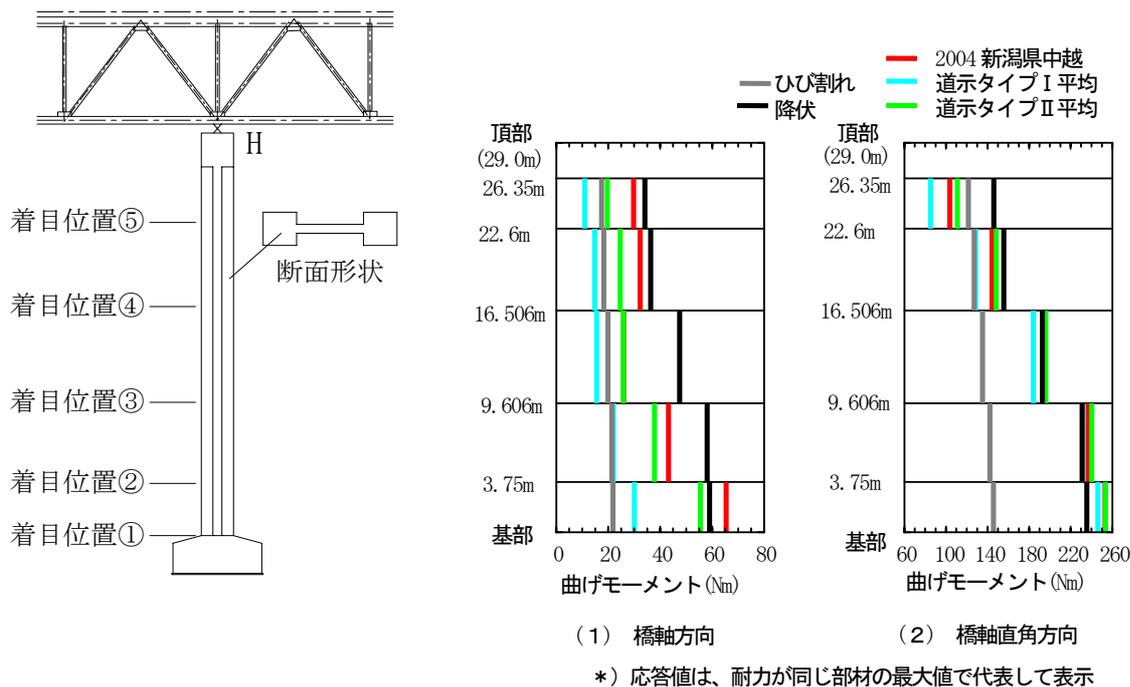
図2.5 P2橋脚躯体に生じた応答曲げモーメントと曲げ耐力

地震により、トラス橋の中央に位置する P2 橋脚（フレキシブル橋脚）の躯体に曲げひび割れが生じた。

図 2.5 に、橋脚躯体部の応答曲げモーメントと曲げ耐力を比較した結果を示す。解析結果によれば、橋軸方向、橋軸直角方向双方から作用する地震動によって損傷が生じる可能性が推測された。橋軸方向については新潟県中越地震により基部付近で降伏を超える損傷が生じる結果、また、橋軸直角方向については橋脚の基部から中間部までの間で、降伏を超える損傷が生じる結果となった。

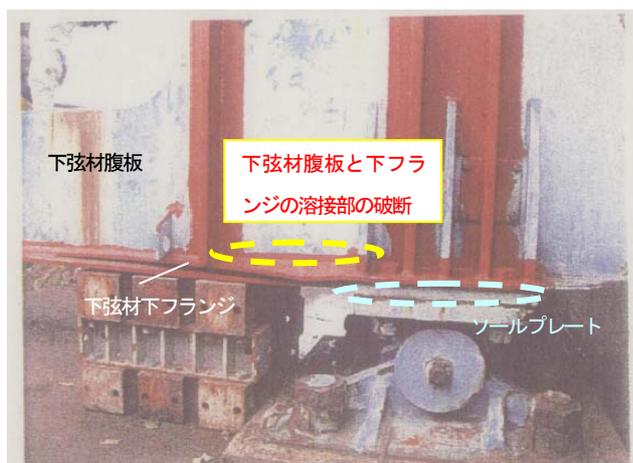
図2.6 A2固定支承付近の補強後の状況
(NEXCO東日本新潟支社より提供された被災資料)

地震により、図 2.6 に示すように A2 橋台支点部の固定支承が設置されている下弦材の下フランジに破断が生じた。支点部に水平方向に作用する地震荷重は、床版から下弦材上フランジ、下弦材腹板、下弦材下フランジ、ソールプレート、上支承、下支承の経路を経て伝達することから、本研究では、溶接継手部のせん断耐力と動的解析より得られた値を比較した。A2 橋台上固定支承に作用する水平力は 29297 kN/沓であり、一方、下フランジとソールプレートの溶接継手部のせん断耐力は 3570 kN/沓、腹板と下フランジの溶接継手部のせん断耐力は 2423 kN/沓となっており、溶接部の耐力が地震による作用力を下回る結果となった。また、耐力から損傷順序を推定した場合、下弦材の腹板と下フランジの溶接継手が先に損傷し、次に下弦材の下フランジとソールプレートの溶接継手が損傷したものと推定された。

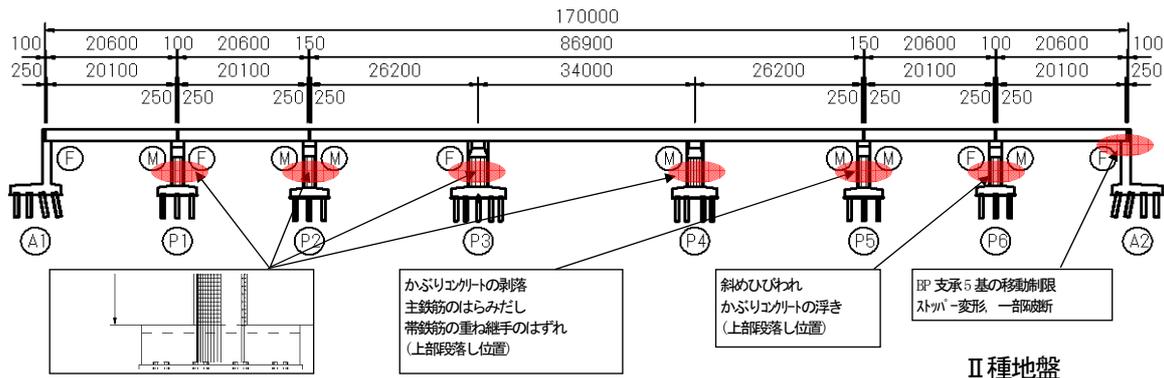
図2.7 解析対象橋梁と被災状況

本研究で対象とした高架橋は、橋長170mの上下線を有する跨線橋である。上部構造は2@単純鋼I桁+3径間連続鋼I桁+2@単純鋼I桁、である。橋脚は円形断面RC単柱橋脚であり、昭和55年の基準よりも前に設計されたものである。P1・P6橋脚、P2・P5橋脚は同形状・同配筋である。P4橋脚は柱中央部で段落しされており、その他の橋脚は柱上部、中央部の2箇所で段落しされている。基礎は鋼管杭である。

本橋梁の被災状況を図2.7に示す。橋脚の被災は上部段落し位置で生じた。被災の程度は $P1 < P2 < P3 < P4$ で、P5橋脚は本橋の中で最も被害が大きかった(図2.8)。かぶりコンクリートの剥離、軸方向鉄筋のはらみだし、帯鉄筋のはずれが生じており、被災断面が上り線側であることから、橋軸直角方向に作用した地震力によって橋脚が被災したと推定される。

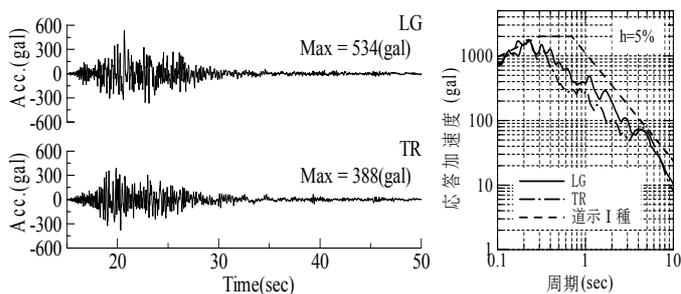
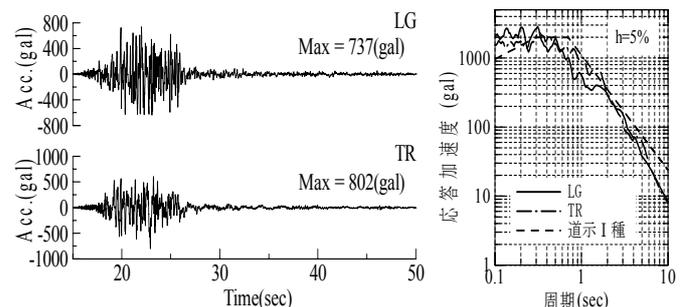
本橋梁の最寄の強震記録であるK-NET長岡、長岡支所の強震観測記録データを、本橋梁の橋軸、橋軸直角方向に変換した加速度波形・加速度応答スペクトルを図2.9に示す。K-NET長岡の最大加速度はLG成分で534(gal)、TR成分で388(gal)となっており、固有周期が0.5秒以下の構造物に影響の大きい地震動であったことがわかる。K-NET長岡支所の最大加速度はLG成分で737(gal)、TR成分で802(gal)となっており、固有周期が0.7秒以下の構造物に影響の大きい地震動であったことがわかる。

図2.9(a) 加速度波形・加速度応答スペクトル(K-NET長岡)

図2.9(b) 加速度波形・加速度応答スペクトル(K-NET長岡支所)

被災分析としては、損傷を受けた橋軸直角方向を対象に各橋脚ごとに一樣震度を与えたプッシュオーバー解析を行い橋脚の変形性能を把握するとともに、橋全体系を平面骨組み構造にモデル化し、図2.9に示した地震動を用いた動的解析を実施した。動的解析では、上部構造は線形はり要素、RC橋脚の塑性ヒンジ区間はトリリニア型の非線形回転ばね($M-\theta$)、これ以外の柱部はトリリニア型の非線形はり要素($M-\phi$)、杭基礎は線形の水平および回転ばねでフーチング底面にモデル化した。

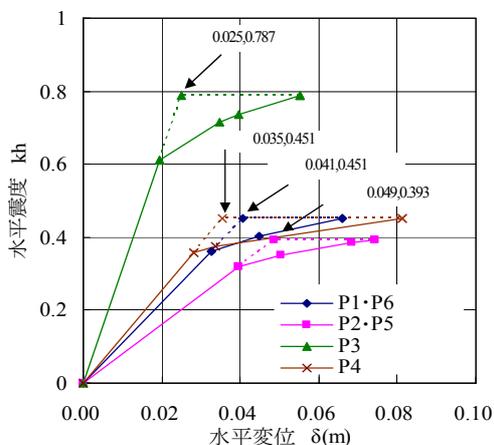
図2.10 各橋脚の水平震度-水平変位関係

プッシュオーバー解析結果を図2.10、表2.1に示す。全ての橋脚で上部(P4橋脚は中央)段落し位置から降伏し、この位置で終局状態となることがわかる。各橋脚の降伏震度を見ると、P1・P6橋脚が0.36、P2・P5橋脚が0.32、P3橋脚が0.61、P4橋脚が0.36となっており、地震による損傷が最も大きかったP5橋脚が最も鋼降伏耐力が低く

なっており、地震による実際の損傷と一致する。しかしながら、同じ断面特性を有する P2 橋脚はひび割れ程度と損傷程度が低くなっている。

- 地震による橋脚の被災は、全て上部段落し位置で生じており、プッシュオーバー解析から上部段落し位置から損傷がはじまりこの位置で終局状態となること、一番被害の大きかった P5 橋脚は他の橋脚と比べると耐力、じん性が最小となることが確認された。
- 近傍で観測された地震記録を用いた地震応答解析から求められた応答値は概ね被災状況に対応する傾向を示した。また、被災状況から逆算された橋脚天端の変位は、動的解析の応答変位と概ね一致した。なお、分析では上部段落し位置以外でも終局を超える応答を示す箇所もあり、被災と一致しない点も生じたため、これについてはモデル化等についてさらに検討を要する。

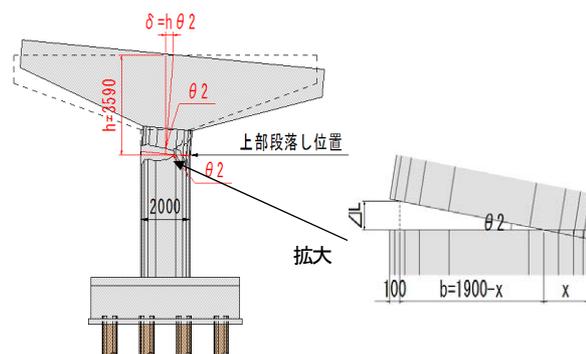
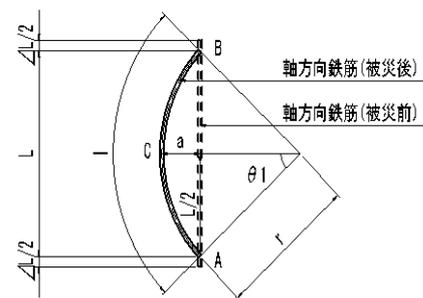
図 2.11 に示すように、軸方向鉄筋に生じたはらみ出し形状から橋脚天端での水平変位を推定した。上部段落し位置で最大応答変位時に軸方向鉄筋位置で $\angle L$ だけ変位し、終局時の中立軸 $x=346(\text{mm})$ を中心に橋脚がロッキング変位したとすると、回転角は $\theta 2 = \angle L / b = 0.018(\text{rad})$ となり、橋脚天端の上部段落し位置に対する変形量は $\delta = h \cdot \theta 2 = 6.46(\text{cm})$ となる。一方、動的解析により算出された橋脚天端の上部段落し位置に対する変形量は $\delta r = 7.91(\text{cm})$ となり近似する結果が得られた。

図 2.11(a) 損傷モードによる橋脚天端変位

図 2.11(b) 鉄筋はらみ出し量の推定

ここで、一番損傷の大きかった P5 橋脚について、実際に被災した状況から地震時の応答変位の推定を試みた。

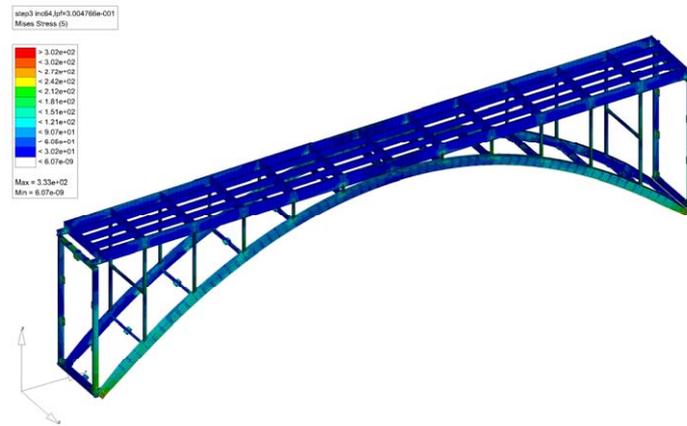
図2.12 3次元シェルモデルを用いた鋼部材の耐震性能の評価

ここでは、昭和48年道路橋示方書Ⅱ鋼橋編により設計された2ヒンジ逆ローゼ形式の鋼アーチ橋を対象とした。架橋地点の耐震設計上の地域区分はB地域、地盤種別はI種地盤に相当し、設計水平震度は0.15である。図2.12に示すように、鋼アーチ橋の一次部材については3次元のシェル要素とし、対傾構、下横構、上横構等の二次部材については梁要素としてモデル化した。橋梁モデルについては、床版の影響としてその重量のみを考慮したモデルと床版も考慮したモデルの2つのモデルを対象とするとともに、解析方向は橋軸方向および橋軸直角方向とした。プッシュオーバー解析の慣性力については、橋梁全体系の動的解析結果をもとに、補剛桁の橋軸方向変位が最大となる時刻と橋軸直角方向変位が最大となる時刻の加速度分布を抽出し、それに質量を乗じて求めた慣性力分布を用いた。

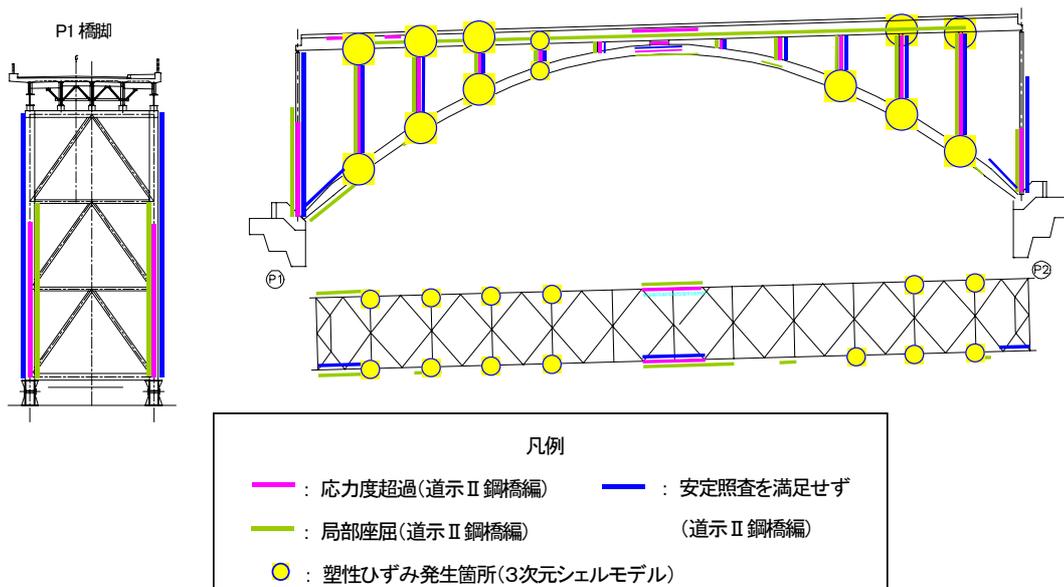
図2.13 鋼アーチ橋の損傷度評価結果 (橋軸方向)

道路橋示方書Ⅱ鋼橋編による照査結果と3次元シェル要素を用いたプッシュオーバー解析結果との比較を図2.13に示す。なお、道路橋示方書Ⅱ鋼橋編による損傷度評価は、梁要素を用いた橋梁全体系モデルに対して行った地震応答解析から得られた応答値に対する照査結果である。3次元シェル要素の解析では、対傾構と下横構および上横構を梁要素としてモデル化しその損傷に着目していないこと、道路橋示方書Ⅱ鋼橋編に準じて行った照査では、部材の損傷箇所が特定できないため、図2.13では損傷部材全長を着色していることを考慮すれば、3次元シェル要素で損傷が生じた部位と梁要素による応答値を用いて道路橋示方書Ⅱ鋼橋編により行った照査による損傷部位は大きくは異なっていないことが確認される。なお、シェル要素での解析では、接合部においてひずみが大きく生じると評価されるため、このような点を考慮した上での性能評価方法の高度化の可能性が考えられる。

橋軸方向に着目したプッシュオーバー解析の結果、床版の影響としてその重量のみを考慮したモデル、床版も考慮したモデルのいずれにおいても、垂直材の補剛桁との接合部、垂直材のアーチリブとの接合部に塑性ひずみが生じる結果となった。また、解析モデルに床版を見込んだ場合、床版の重量のみを考慮した場合と比べて、塑性ひずみが約9%大きくなっており、また橋軸方向の最大変位も268.2mmとなり、床版の荷重のみを考慮した場合(258.6mm)に比べて値が大きくなった。
