## 17.2 農業水利施設の構造機能の安定性と耐久性向上技術の開発

担当チーム：水利基盤チーム（寒地農業基盤研究グループ）

## STRUCTURAL SAFETY REQUIREMENTS FOR AGRICULTURAL WATER FACILITIES AND TECHNOLOGICAL DEVELOPMENTS TO IMPROVE THE DURABILITY OF THOSE FACILITIES

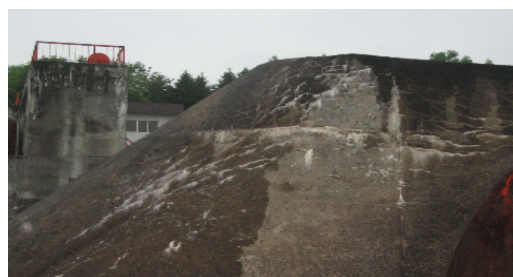
頭首工を構成する施設には天端を有するものも多く、床版などの天端付近や側部（気中部）では、雨水や融雪水が停滞、通過するような箇所で、局所的に凍害ひびわれが発生している事例がみられた（写真-1）。

写真-1 堰柱部の凍害ひびわれ

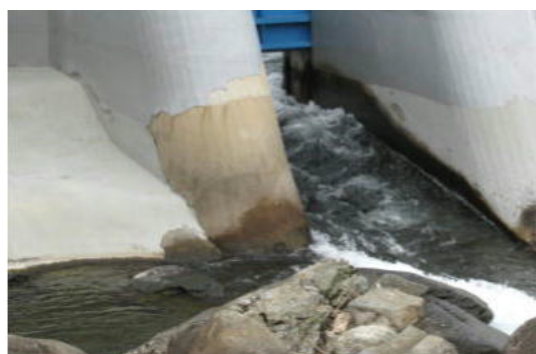
写真-2は府県における樹脂系素材で表面被覆工法を施した頭首工の5年経過後の状況である。石礫の衝突などにより、堰柱表面部の被覆材が破損、剥離している。積雪寒冷地の場合、このような破損箇所から水分が浸入し、凍結融解の繰返しによって劣化が促進することが想定される。積雪寒冷地における頭首工の表面被覆工法には、衝撃や凍結融解作用に対して抵抗性の高い工法が必要と考えられる。

写真-2 表面補修施工後の堰柱部の劣化状況

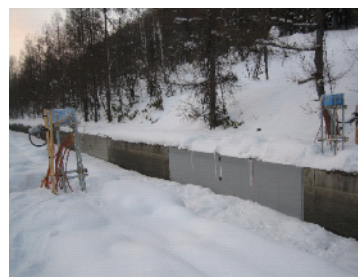
写真-3 試験施工区間における冬期の観測状況

平成 18 年 11 月にウレタン樹脂系素材(以下、樹脂系と称する)セメントモルタル系素材(以下、セメント系と称する)FRPM 板の計 3 種類の表面被覆材を対象にした試験施工を行い、積雪寒冷地における表面被覆材の適用性について現地検証を開始した。試験地は、北海道北部に位置する高さ 2 m × 幅 6 m の断面を有する供用中のフリーム水路である。観測項目と内容および頻度は以下のとおりである。なお、観測機器の配置を図-4 に、冬期間の試験施工区間の状況を写真-3 に示す。

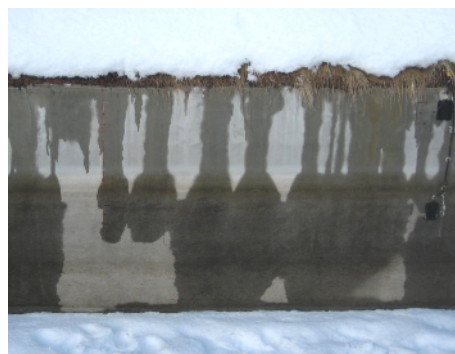
写真-5 南面における冬期間の水路側壁  
(セメント系補修区間)

日射等の影響による伸縮量の違いによるものと考えられる。平成 19 年度以降は樹脂系、FRPM 板は 1 年目に比べて発生ひずみの日変動量に大きな変化はみられなかったが、セメント系では日変動量が大きくなった。セメント系は、樹脂系、FRPM 板に比べ素材の吸水性が高いため、冬期の融雪水の侵入にともなう凍結融解の影響を受けやすい(写真-5)。セメント系の発生ひずみの日変動量が大きくなった原因が凍結融解の影響によるものかどうかは現時点で明らかではないが、今後のひずみ量と表面形状の変化を注視する必要があると考えられる。

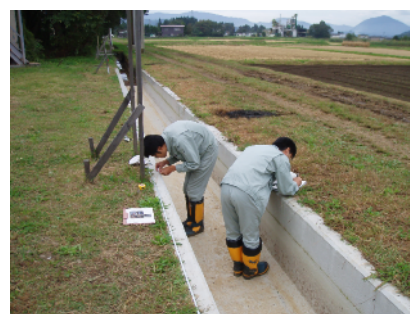
写真-6 現地調査状況

積雪寒冷地のコンクリート開水路の補修事例として、岩手県で実施したPR施工区間の補修後の状況について、現地調査を行っており(写真-6)、補修材料毎にみられた変状の特徴等について整理した。詳細は文献 6)にとりまとめている。
