3.5 震災を受けた道路橋の応急復旧技術の開発に関する試験調査

担当チーム：橋梁構造研究グループ

DEVELOPMENT OF RAPID REPAIR METHOD FOR SEISMIC DAMAGE OF BRIDGE STRUCTURES

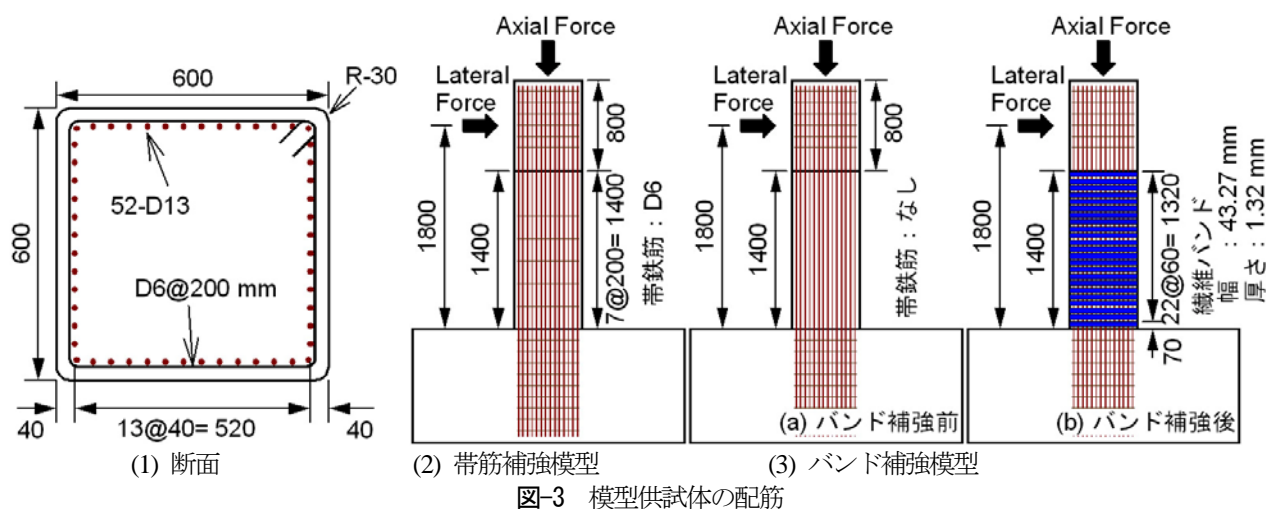
図-3 模型供試体の配筋

図-3 に実験模型の柱部の配筋、断面の配筋をそれぞれ示す。橋脚断面は 1 辺が 0.6 m の正方形であり、载荷点高さは 1.8 m とした。せん断支間比は 3 である。バンドを巻き立てるため、隅角部は半径 30 mm の 1/4 円形とした。

配筋は、帯筋補強模型が曲げ損傷からせん断破壊するように決めた。軸方向鉄筋には SD345 材の直径 13 mm の異形棒鋼 (D13) を 52 本配置した。帯鉄筋には SD295A 材の直径 6 mm の異形棒鋼 (D6) を 200 mm 間隔で配置することとした。軸方向鉄筋比は 1.83% であり、帯筋比

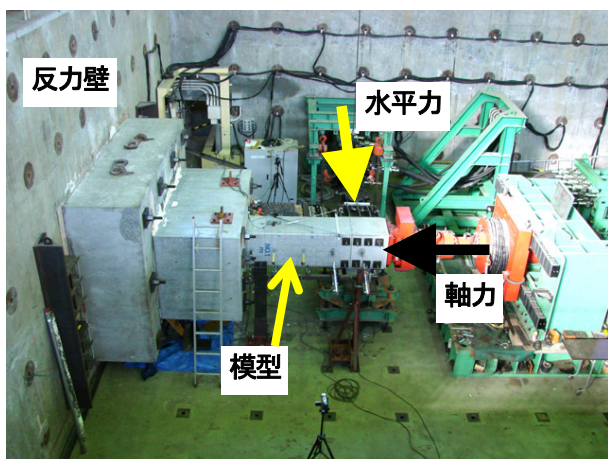
図-4 実験セットアップ

実験は、独立行政法人土木研究所が所有する部材耐震強度実験施設において行った。正負くり返し載荷実験の実験セットアップは図-4に示すとおりであり、橋脚模型を横に寝かせた状態で実験した。水平アクチュエータは柱基部から1.8mの位置に取り付けた。

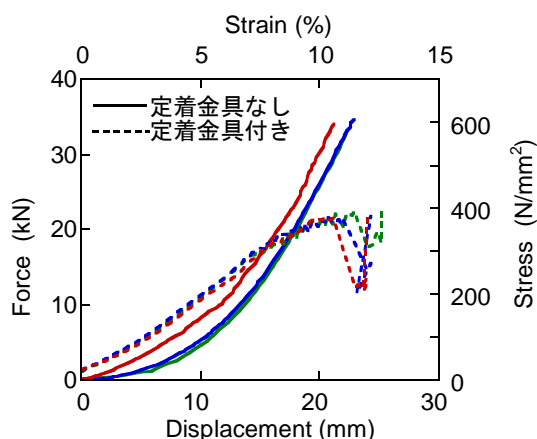
図-6 バンドの引張力～変位関係

後に示す図-6 に示すように繊維材の引張力～変位関係はいずれも下に凸の曲線となり、弾性係数はひずみの増加とともに変化するため、表-2 には引張ひずみが 1%、2.5%、5%、7.5%の段階の接線弾性係数を示している。これによればナイロン、ビニロンともにアラミドを用いる場合に比べて弾性係数、引張破断強度ともに小さい。対象とした中では、アラミド29が弾性係数、引張強度ともに高いため、本実験ではアラミド29を用いることとした。

表-6, 図-6に本工法に用いた材料に対する試験結果を示す。超速硬性無収縮モルタルの弾性係数、圧縮強度はそれぞれ10.7 kN/mm², 27.9 N/mm²であり、圧縮強度はコンクリートと同程度であるが、弾性係数が低い。

表-6, 図-6によれば、繊維材の引張力～変位関係はいずれも下に凸の曲線となる。これは、バンドとして織った繊維材が引張力の作用により締まっていくために剛性が高くなるためである。破断強度は600 N/mm²程度(破断荷重にして30 kN程度)と事前材料試験とほぼ同程度の結果が得られた。弾性係数としては、引張ひずみが1%, 2%の段階に対して、ひずみゲージの計測に基づくひずみから求めた接線弾性係数を示している。これによれば、それぞれ4.7 kN/mm², 8.1 kN/mm²である。また、引張ひずみが1%, 2%の時の応力はそれぞれ39 N/mm², 104 N/mm²である。なお、定着金具を付けた試験の最大強度は定着金具の公称破断強度20 kNを超えている。

バンドによるせん断補強効果を定量化するために、バンドの有効応力 σ_{band} を式(2)から推定することとした。バンドによるせん断耐力 S_{band} を 70 kN とすると、バンドの有効応力 σ_{band} は 151 N/mm² となる。図-6 に示した結果に基づけば、応力が 150 N/mm² 程度の時のひずみは 2.3~2.7% に相当するが、模型の実験において、バンドが効き始めた後に供試体の耐力が最大に達するときのひずみは 1~1.7% と比較的小さい。これは、局所的なひずみの影響等が考えられるが、その理由はよく分からない。要素実験の項でも述べたように、バンドの力学的特性の評価試験法も含めて、これについては今後の課題であるが、ここでは、復旧設計における安全率を考慮してバンドの有効応力は 100 N/mm² とすることを提案する。ただし、これは 2 体の模型実験の結果に基づくものであり、今後、実験データの蓄積や力学的特性の評価方法の検討を踏まえて精査していく値であるため、ここでは暫定提案とする。また、復旧設計においては補強により耐力をどの程度上げる必要があるかを定めることが重要である。これについては、破壊形態をせん断破壊から曲げ破壊にすることがポイントであるが、破壊によってどの程度、曲げ耐力およびせん断耐力が低下したかを評価することが必要であり、この点についての検討も今後の課題である。

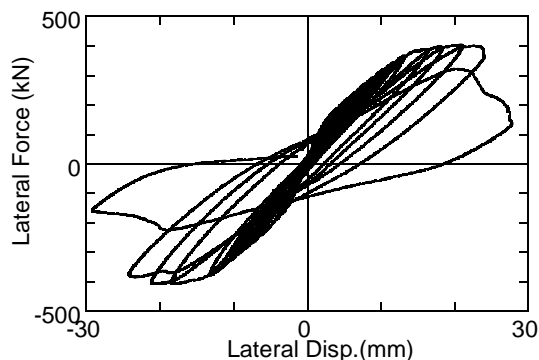
図-8 帯筋補強模型の損傷実験の履歴

帯筋補強模型に対する損傷を生じさせる実験（以下、損傷実験と呼ぶ）の損傷の進展を図-7に、水平力～水平変位の履歴を図-8に示す。表-7はこれらの結果をまとめたものである。なお、水平変位は載荷点位置において計測された値をそのまま用いている。

計算上の降伏耐力よりも9%大きい。なお、本模型のせん断耐力 P_{50} は表-5に示したように 349 kN と評価されたが、実際にはせん断耐力はこれよりも大きく、 400 kN 程度であったと推測される。最終的には、 $20\delta_0$ の最大振幅への載荷途中に載荷変位が 20 mm を超えた段階でせん断ずれが生じ、水平耐力が大幅に低下し、せん断破壊した。この際、鉄筋の破断音がしたため、帯鉄筋1本が破断したと推測される。振幅が $20\delta_0$ の載荷における最大耐力は表-7に示したとおり、正側に 325 kN 、負側に 224 kN であるが、最大変位時の水平耐力はこれより小さく、正側、負側でそれぞれ 130 kN 、 150 kN であった。

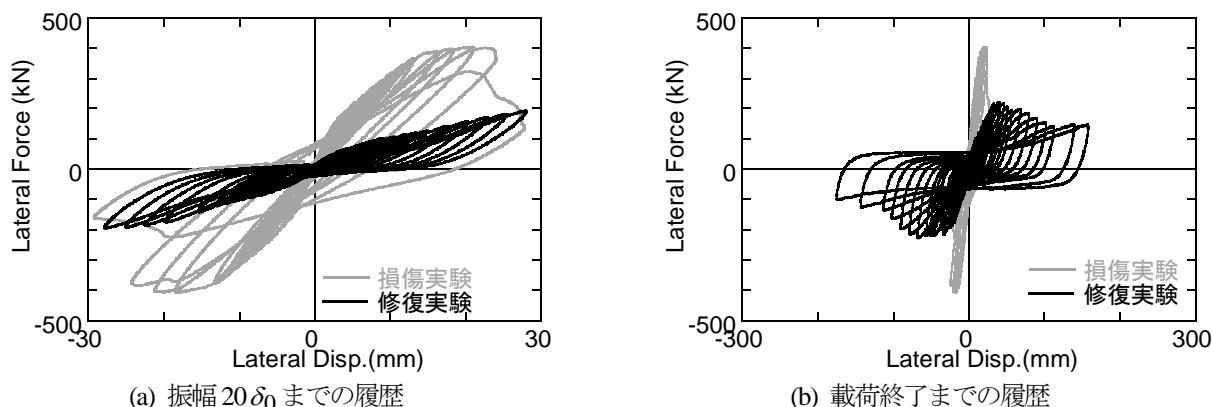
図-11 帯筋補強模型の修復後の水平力～水平変位の履歴

応急復旧後の実験は応急復旧を行った翌日に実施した。この実験（以下、復旧実験と呼ぶ）の損傷の進展を図-10に、水平力～水平変位の履歴を図-11に示す。表-8はこれらの結果をまとめたものである。

は振幅が $3\delta_0$ の段階である。このあと、載荷振幅の増加にともないモルタルの損傷は徐々に進展したが、水平耐力は増加し続けた。振幅が $14\delta_0$ の段階で修復前の最終段階の載荷における耐力 (130 kN , -150 kN) を上回ったため、これより後の耐力の増加は繊維バンドによる補強効果であると言える。この段階でも繊維バンドのひずみは最大でも 0.32% 程度であった。このあと、 $16\delta_0$ の段階では、載荷方向に直角な面の基部付近の修復モルタルに曲げ圧縮力による損傷が観察された。これは、バンド巻き立てによりせん断破壊タイプから曲げ損傷タイプに破壊形態が変化しつつあったことを示している。この後も、振幅の増加とともに耐力が増えた。コンクリートの損傷の進展によりコンクリートのせん断耐力は低下するが、バンドによるせん断耐力が増加しており、この増加の方が大きかったためであると考えられる。

損傷実験において、せん断破壊した載荷変位 ($20\delta_0$) を超えても橋脚模型の損傷に大きな変化はなかった。最大耐力に達したのは $32\delta_0$ の載荷の段階で、このときの耐力は 220 kN 程度であり、修復前の最終段階の載荷における耐力 (130 kN , -150 kN) からは 80 kN ほど耐力が増加した。これは、繊維バンドによるせん断耐力補強によるものと考えられ、また、コンクリートが負担するせん断

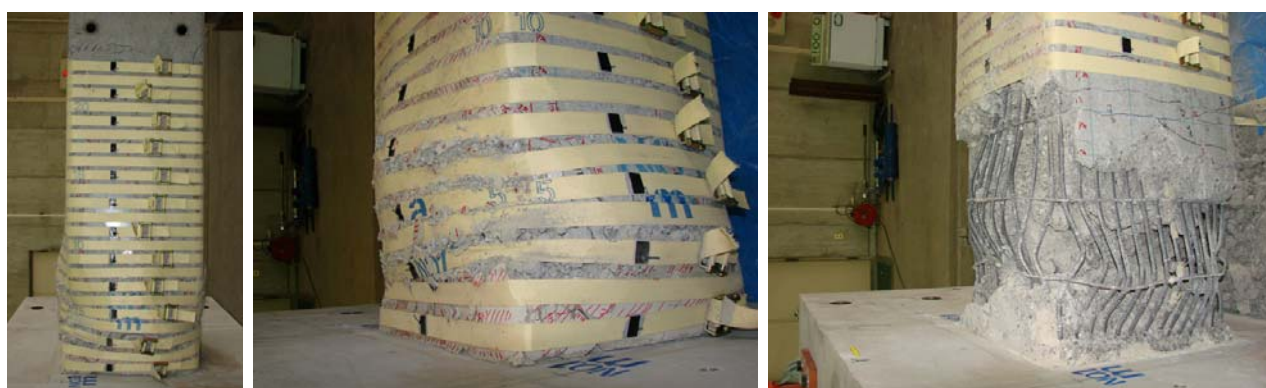
(a) 柱全体の損傷

(b) 柱基部の損傷

(c) 柱基部の内部の損傷

図-12 帯筋補強模型の修復実験後の損傷状況

この後は、緩やかに耐力が低下し、載荷振幅 $48\delta_0$ において、鉄筋の破断音がしたため、帯鉄筋が破断したと考えられるが、それでも耐力の大きな低下はなかったことから、せん断耐力はバンドによって確保されていたと推測される。さらに載荷を進めて、最終的には載荷振幅が $120\delta_0$ に達した段階で載荷を終了した。このときの耐力は正側に 147 kN 、負側に 100 kN であった。バンドのひずみはゲージの破断により計測不能だったが、図-12 に示すように柱断面がほぼ円形に近いような状態になっても、バンドは破断することはなかった。また、損傷は柱基部に集中していることから、バンド巻き立てによる応急復旧により破壊形態は曲げ破壊タイプに変化し、かつ大きな変形性能が確保されたことが分かる。

図-12 には実験後に柱基部付近のバンドを切断した後の模型の損傷状態も示している。軸方向鉄筋はバンドによる拘束によって特に角部で複雑に座屈した。柱基部では修復モルタルが圧壊して、ぼろぼろになっていた。

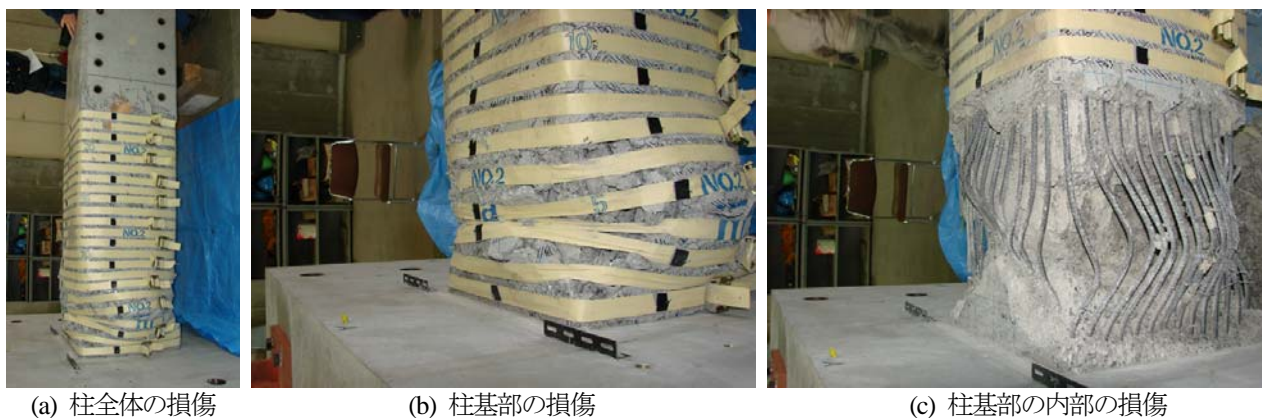
図-15 バンド補強模型の実験後の損傷状況

図-15に最終損傷状況と実験後に柱基部付近のバンドを切断した後の模型の損傷状態を示す。帯筋補強模型を応急復旧した模型に対する実験と同様に、柱断面がほぼ円形に近いような状態になっており、軸方向鉄筋はバン

ドによる拘束によって特に角部で複雑に座屈した。柱基部ではコンクリートが圧壊して、ぼろぼろになっていた。
