## 4.1 道路斜面災害等による通行止め時間の縮減手法に関する調査（１）

研究予算：運営費交付金（道路整備勘定）  
研究期間：平 18～平 20  
担当チーム：材料地盤研究グループ（地質）  
研究担当者：佐々木靖人、浅井健一、矢島良紀

## RESEARCH ON ROAD TRAFFIC MANAGEMENT FOR REDUCTION OF REGULATION TIME DUE TO SLOPE FAILURE (1)

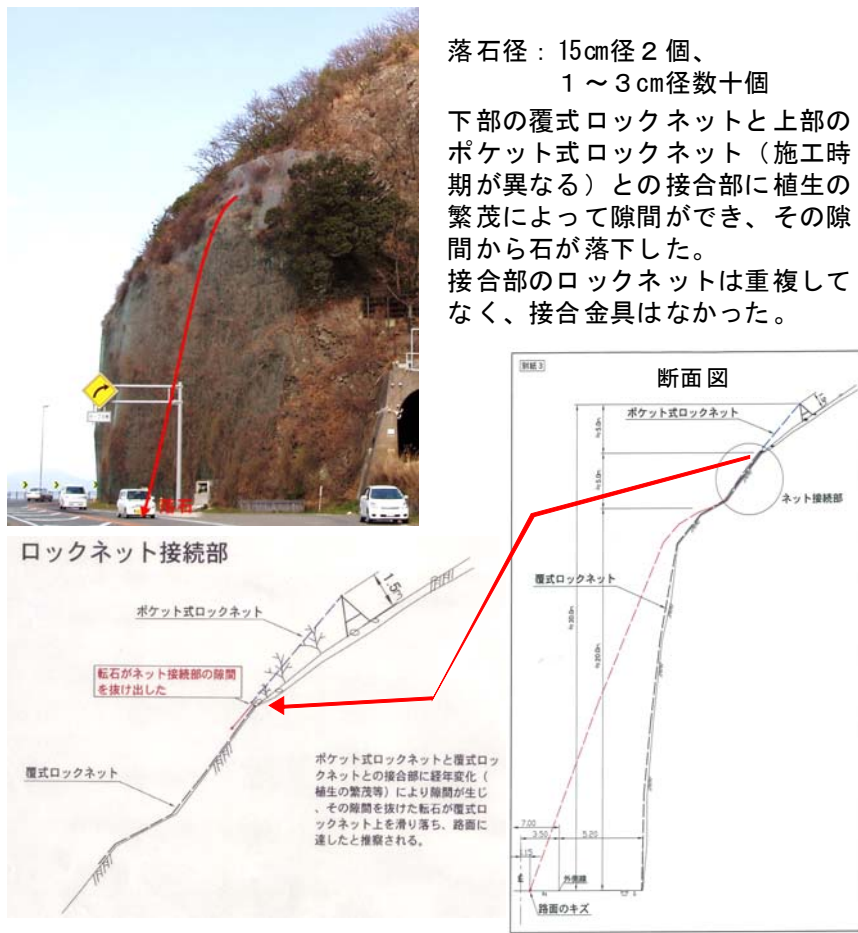
図－11 落石の災害事例

図－11は災害発生時に国道事務所から国土交通本省等に報告される災害報告に見られた落石の事例である。施工時期の異なるロックネット接合部においてその後の植生の繁茂によって隙間が生じ、その隙間から

石が道路に落下した。この事例からは、同様の施工箇所におけるロックネット接合部の隙間について点検が必要であること、対策上の留意点として、ロックネットの十分な重複幅と接続金具の設置が必要であることという、今後の留意点が得られる。

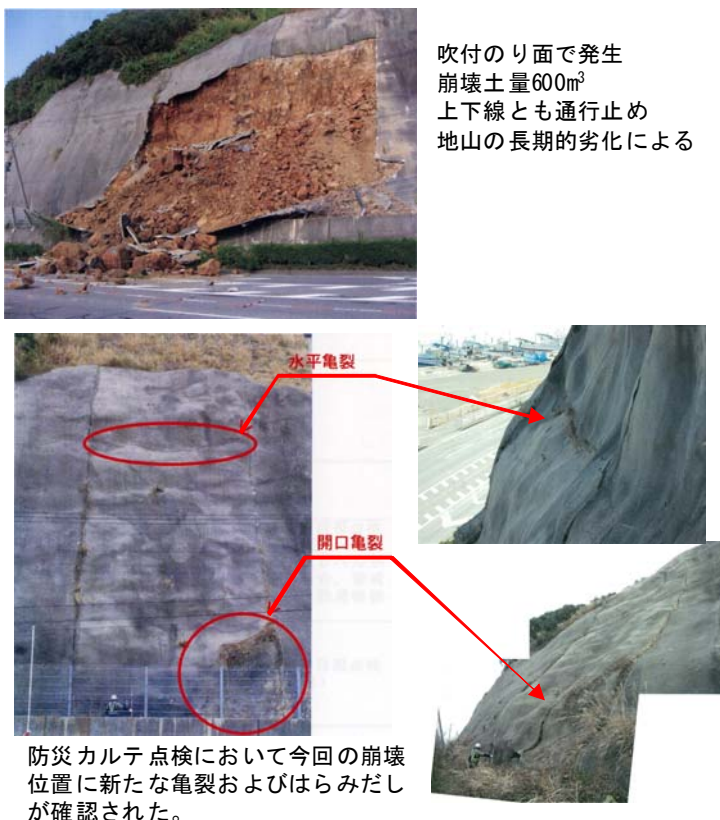
図－12 岩盤崩壊の災害事例

図－12は土木研究所地質チームが技術指導に関わった、吹付のり面における岩盤崩壊の事例である。前年の防災カルテ点検においてちょうどこの崩壊箇所で

吹付のり面に亀裂とはらみ出しが発見され、対策検討中であった。この事例からは、吹付のり面に亀裂が発見されたときははらみ出しの有無等を確認し、地山の変状によるものかどうかの検討が必要であること、特にこの事例のようにはらみ出しが認められる場合は崩壊の前兆として要注意であることが今後の留意点として得られる。
