4.4 地すべり災害箇所の応急緊急対策支援技術の開発

担当チーム：土砂管理研究グループ（地すべり）

DEVELOPMENT OF TECHNIQUES FOR EMERGENCY MEASURES OF CURRENTLY ACTIVATED LANDSLIDES

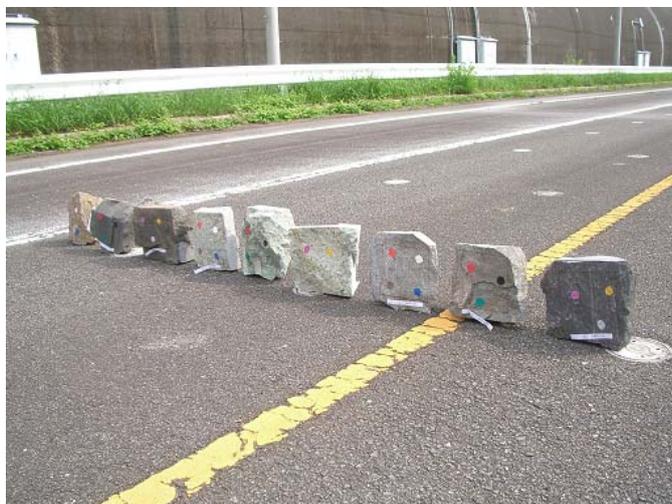
図-1 視認性確認試験のために並べた標本石

を塗布した石を約 50m 離れた際の T S の反射強度を比較して最も高い値を示した色であった。しかし T S による計測時には標的を正確に視準することがまず重要であることから、300m 離れた位置から T S により標的を同定しやすい色彩を確認するための視認性確認試験を行った。試験実施状況を図-1、図-2 に示す。

土木研究所構内の試走路に異なる 2 社の T S を設置し、また離れた位置には 3 つの岩種（砂岩、凝灰岩、泥岩+花崗岩）それぞれに計 10 色の塗料を直径約 5 cm の大きさで塗布した石を置き、計 10 名の人間がトータルステーションを覗いて視認性を評価した。評価にあたっては、よく見える、何とか見える、見えないの 3 段階評価とし、それぞれ 2 点、1 点、0 点の点数づけを行った。またトータルステーションと石との距離は 300m まで 100m 間隔で行った。

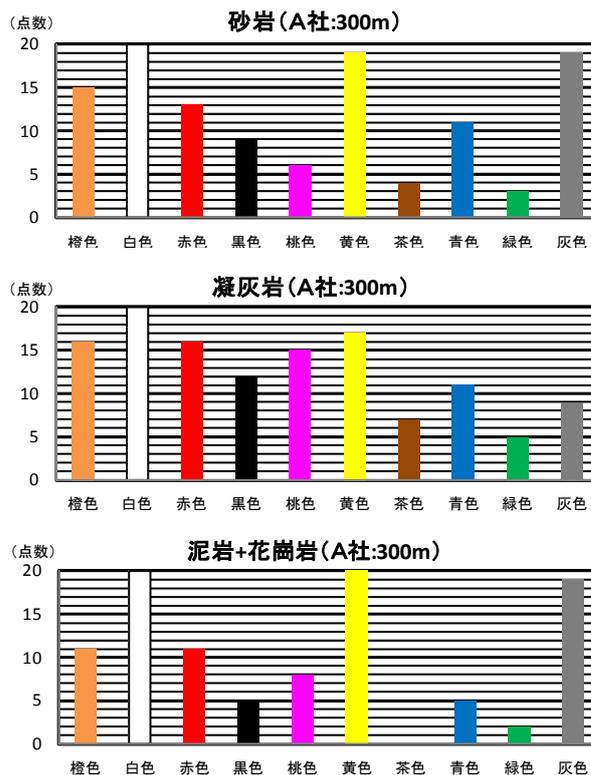
図-3 視認性確認試験の結果

最も遠距離の 300m での視認性確認試験結果を図-3 に示す。なお、試験を行った 10 名全員が「よく見える」と評価した場合には点数は 20 点になる。また、T S に表示される反射強度を図-4 に示す。これより、岩種によらず白色もしくは黄色の視認性が高いことがわかった。また、反射強度においては白色が最も高く、黄色も白色には及ばないが 300m 離れた地点でも反射強度を確認できた。これらの結果より、RE・MO・TE 2 で使用するインクの色に白色と黄色を追加し、現場条件に応じて使い分けることとした。

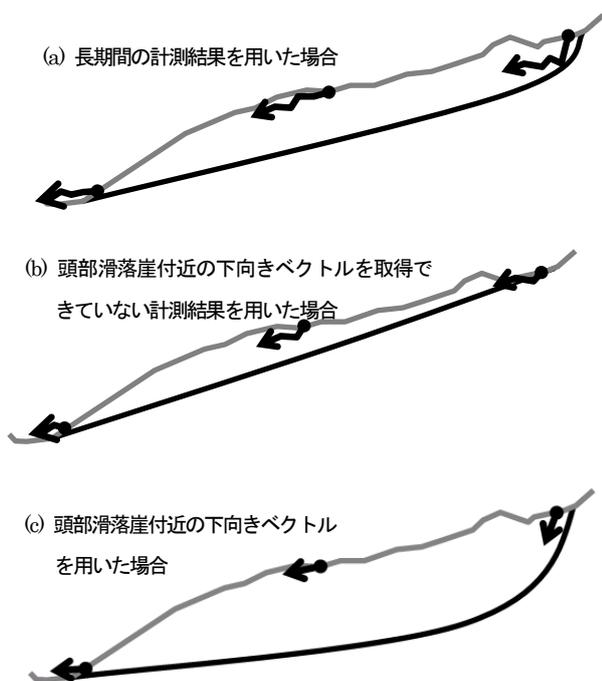
図-5 地表面変位ベクトル取得時期の違いによるすべり面推定結果の差異(イメージ)

地表面変位ベクトルを長期間観測した場合、地すべり発生初期から定常的な滑動期までの変位ベクトルを取得することになる。その場合、特に地すべり頭部では、滑動初期の頭部陥没に伴う下向き変位のベクトルとその後の定常的な変位のベクトルが合わさることから頭部のすべり面の傾きを表す地表面変位ベクトルがやや緩傾斜になり、実際よりもやや浅いすべり面が推定される（図-5 (a) を参照）。また地すべり初期の動きを捉えられない場合にはさらに浅いすべり面が推定される（図-5 (b) を参照）。そのため、精度良くすべり面形状を推定するためには、

地すべり滑動初期の地表面変位ベクトルを計測することが重要であることがわかった(図-5(c)を参照)。

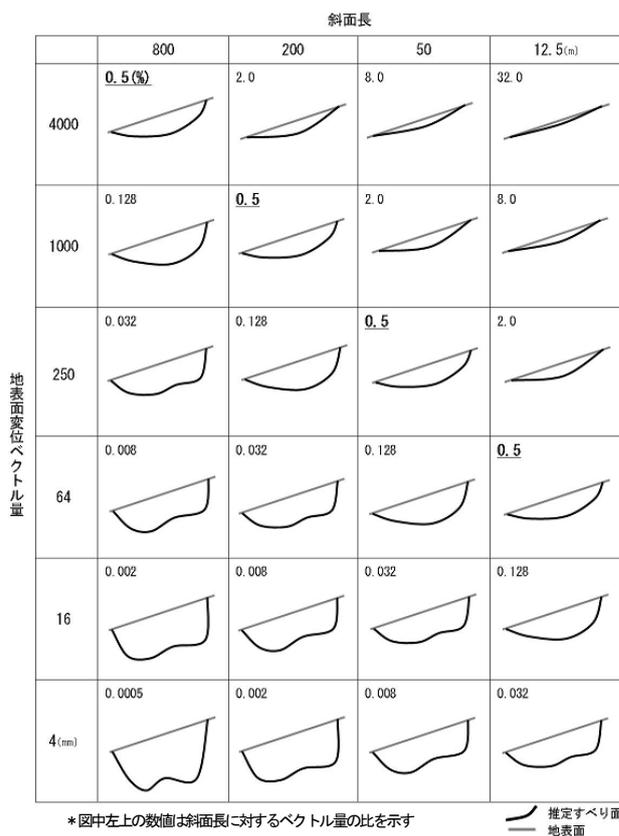
図-6 地すべり長さに対するベクトル比率を変化させた結果

斜面長と地表面変位ベクトル量(測点の平均値)の比率によって計算結果がどのように変化するかを調べるため、FEMにより斜面モデルを構築し、これのすべり面と地表面変位ベクトルを用いてケーススタディを行った。FEM斜面モデルを用いるメリットは、現地での実測と異なり地表面変位ベクトルに計測誤差を含まない点にある。計算結果を図-6に示す。なお、図中の数字は斜面長に対する変位ベクトル量の比率である。この結果、比率が小さな場合は推定すべり面が深く、また波打つような不安定なすべり面を推定する傾向が出る。また、比率が大きな場合には推定すべり面は浅く推定する傾向が出る。比率を0.5%とすることにより、実際のすべり面形状とほぼ同じ適切な円弧状のすべり面が推定できることがわかった。

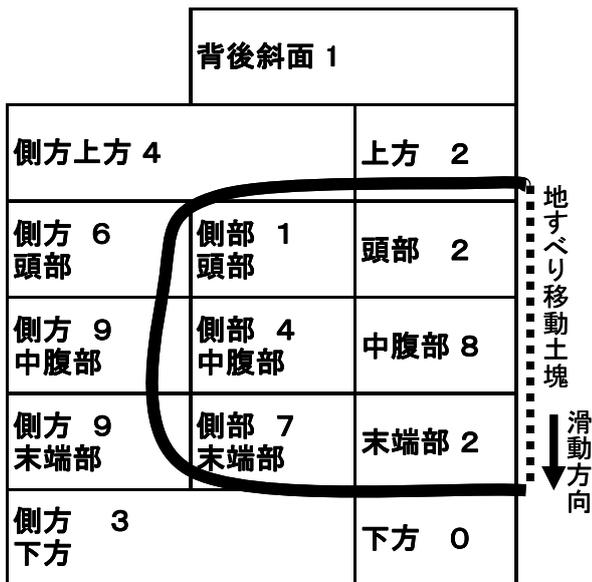
図-7 応急緊急横ボーリング工の孔口位置

表-2に示した対象20事例における応急緊急横ボーリング工の施工位置(孔口位置)を見ると、地すべり地外から実施した事例が9箇所(45%)、地内と地外両方から実施した事例は5箇所(25%)、地内からのみ実施した事例は6箇所(35%)であった。ひとつの地すべりに対して複数地点より横ボーリング工を施工していることから、これらを全て抽出し、その位置を図-7に示す。なお、同じ孔口位置から角度を変えて複数削孔している場合はこれを1箇所とした。図-7によると、地すべり地外に孔口位置を取って施工した事例が多い。これは地すべり土塊が不安定な状況下における地すべり地内での作業を避けたことが背景にあるものと考えられる。また、孔口位置は地すべり中腹部とする事例が最も多く、次いで末端部であった。これは資機材の搬入や施工性が関係している

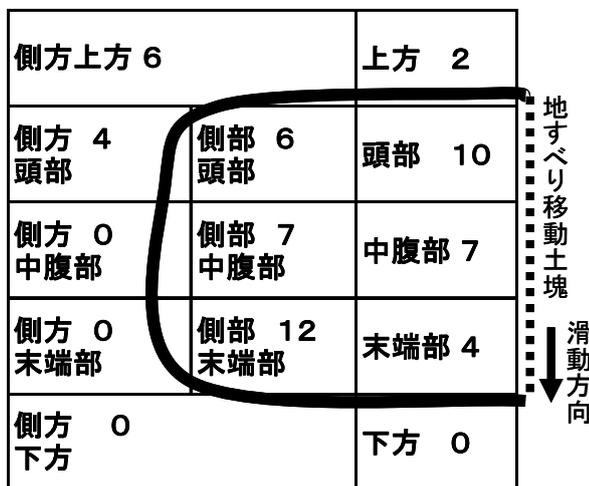
図-8 応急緊急横ボーリング工で排除した地下水位置

応急緊急横ボーリング工により排除しようとした地下水の平面的位置を見ると、地すべり地内の地下水排除を目的として計画した事例が15箇所（75%）、地すべり地内外の地下水排除を目的とした事例が5箇所（25%）であった。地下水排除の効果を見込んだ位置を図-8に示す。なお、図-7と同様、同じ孔口位置から角度を変えて複数削孔している場合はこれを1箇所としている。図-8によると、地すべりブロック内の頭部付近より上方の地下水排除を目的とする事例が約半数を占めている。これは、斜面上方の地下水を谷側（地すべり土塊下方）へ流下させないことを意図していることが考えられる。

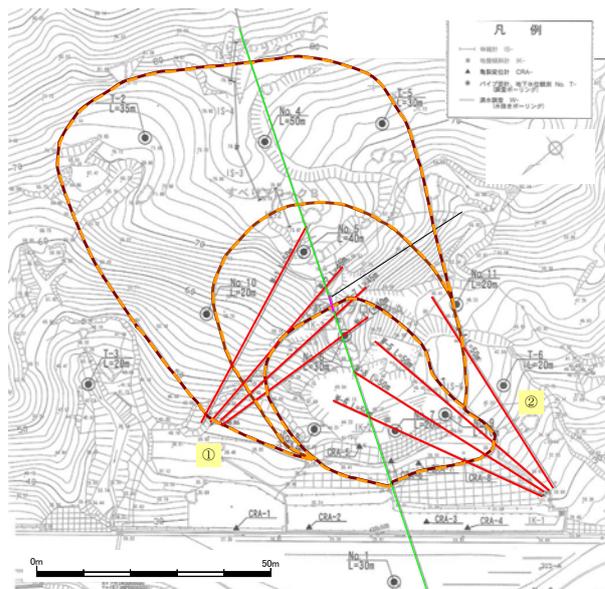
図-9 No. 10 地すべりの平面図

いることから、地すべり地形の一部をなすやせ尾根において地すべりが発生し、その末端部が崩壊したものと推定された。崩壊地周辺は凝灰岩質の泥岩で構成されている。崩壊規模は長さ約15m、幅約15mであるが、これを引き起こした背後の地すべりは最大で長さ100m、幅70m、最大層厚23m、移動土塊量約8万 m^3 の規模と推定された。この地すべりの平面図を図-9に、また縦断面図を図-10に示す。

応急緊急対策として、崩壊発生4日後より約10日間かけて、地すべり土塊の地外左右より地すべり土塊内に向けて方向と傾斜を変えた横ボーリングをそれぞれ4本、計8本施工し、地すべり土塊内の地下水排除を行った。なお、集水量は多い孔で2 μl /分程度であった。これにより、施工前は50mm/日程度あった地盤変位が、1mm/日未満となり、これは横ボーリング工の効果が発揮された結果と考えられる。なお、横ボーリング工に引き続いて押え盛土工が施工され、地すべりの変位はほぼ沈静化した。

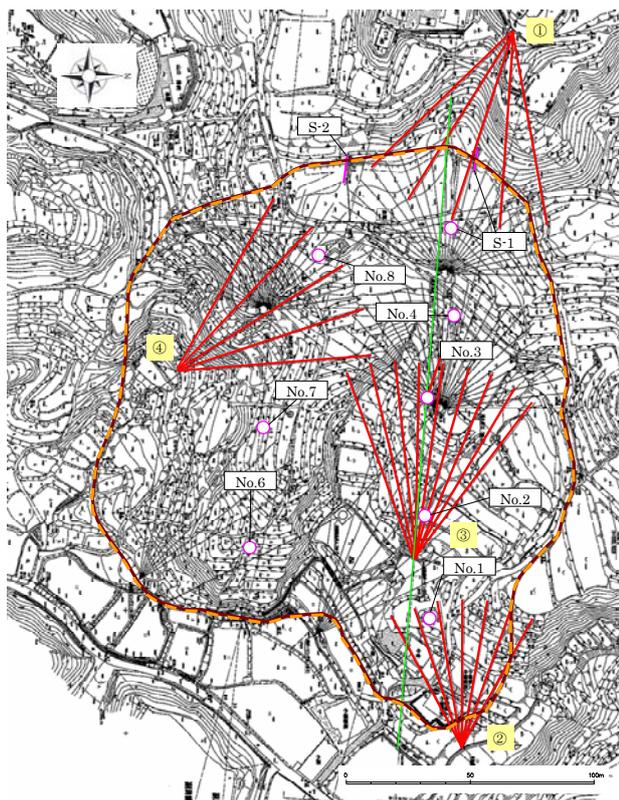
図-11 No. 19 地すべりの平面図

本事例は、5月初旬の連続雨量約100mmの降雨により地すべり頭部に設置された伸縮計で約7mmの変位を観測した後、同月中旬の約1週間にわたる約200mmの降雨により177mmの変位を観測した地すべりである。地すべり地を含む周辺は砂岩・頁岩の互層で構成され、地すべりに対して流れ盤構造を呈している。この地すべりにより頭部は馬蹄形状に最大約50cmの段差を伴って亀裂が拡大した。また地すべり末端付近に位置していた民家や家畜小屋周辺には圧縮亀裂や隆起現象が認められた。この地すべりの平面図を図-11に、また縦断面図を図-12に示す。

本事例は降雨に起因して発生した地すべりであり、地下水の排除が効果的であると考えられたことから、大きな変位のあった時から2週間後に4箇所の横ボーリング工の施工に着手し、地すべり土塊内の地下水排除を行った。降雨後の排水量は孔口1箇所あたり約50 μl ~168 μl /分であった。横ボーリング工の施工後となる6月下旬に記録した約300mm/4日の降雨により伸縮計で12mmの地盤変位を記録したものの、これを除くと施工後の変位はほとんど見られず、地すべりは沈静化した。

事例No. 10と同様、主たる誘因が降雨であったことから、迅速に地下水排除工の計画を立案し実施したことが奏功した形となった。施工位置を見ると、ブロック中腹部および上部の地下水を主に排水し、ブロック下部への地下水の流下を抑えたことが効果的だったと考えられる。また、恒久対策においてはブロック内を面的にカバーするような形でブロック下部の地下水排除を目的とした横ボーリング工の計画・施工、およびブロック上部の深層地下水排除のための集水井工の計画・施工がなされ、全
