10.4 舗装の管理目標設定手法に関する研究

【要旨】

A STUDY ON INSTITUTION OF RATIONAL PAVEMENT MANAGEMENT INDEX

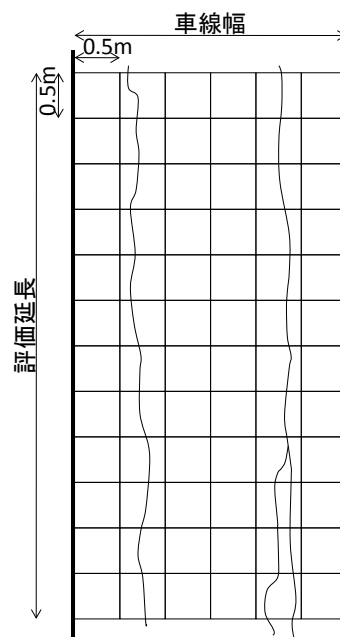
図-1 ひび割れの例

れている¹⁾。アスファルト舗装路面におけるひび割れ率算出の基本的な考え方は、路面を縦横 0.5m のます目に区画割りし、一つの区画の中にひび割れが1本だけあれば6割、2本以上あれば10割として面積換算して、路面に対する面積比を算出するものである。例えば、図-1のように典型的な疲労ひび割れであれば、区画総数72 (18m²) に対して、ひび割れがない区画数は48 (12m²) ひび割れが1本通過している区画数は20 (5m²)、ひび割れが2本通過している区画数は4 (1m²) であり、

$$\text{ひび割れ率} = \frac{5 \times 0.6 + 1 \times 1.0}{18} = 22.0(\%)$$

と評価される。

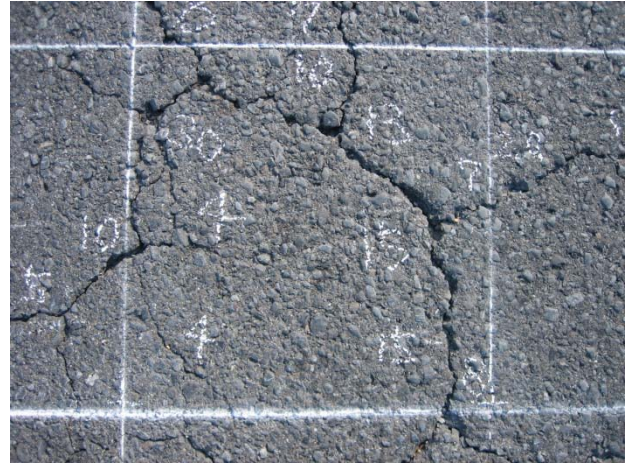
写真-1 ひび割れの幅の記録

ひび割れの幅という属性を持たせるため、調査区間内のひび割れ平均幅[mm]を算出する。ひび割れの幅は、深さ方向に変化しうるが、調査の現実性を踏まえ、路面（表面）における幅とした。ひび割れの幅情報は、目視によるスケッチ法¹⁾によりひび割れを把握する際、クラックスケール等を用いて路面における幅を計測・記録（写真-1）し、1mm未滿、1～2、2～3、3～4、4～6、6～8、8～10、10mmを越えて5mm毎の範囲で分類・分割した（図-1）。分類・分割後のひび割れ本数に対するひび割れ幅の平均をひび割れ平均幅とする。

舗装のひび割れの進展は、初期の段階ではある範囲に1本現れ、その後、紫外線等によるアスファルトの劣化の進行と共に車輪の繰返し载荷の影響を受け、当該ひび割れの延伸と共に、そこから派生した新たなひび割れの発生、或いは別途発生したひび割れと交わるなどして、いずれ亀甲状クラックに進展すると考えられる。つまり、ひび割れの進展と共にひび割れ同士の交点が増えることになり、指標としてはひび割れ交点密度[個/m²]が考えられる。なお、この指標はひび割れ同士の交わる数をカウントすることがベースであり、他の指標案と比べると目視観察及び把握しやすい特長を有する(写真-1参照)。

各調査区間において、目視によるスケッチ法¹⁾によりひび割れ度合いを測定した。その際に、クラックスケール等を用いて路面における幅を計測・記録(写真-1)し、1mm未満、1~2、2~3、3~4、4~6、6~8、8~10、10mmを越えて5mm毎の範囲で分類・分割し(図-1)、3.1.1~5に示す指標について把握した。

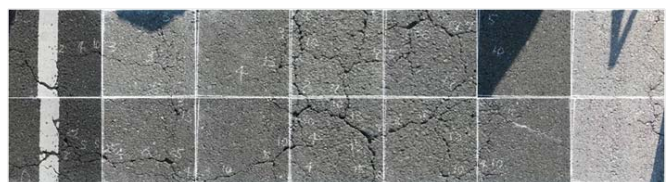
図-8 図-7 と同区間における静止画像 (デジタルカメラ)

一般的な測定方法であるレーザスキャニング法を用いた路面性状測定車で取得される画像と、市販のデジタルカメラにより 0.5m 区画毎に取得した静止画像の比較例を図-7、8 に示す。同区間におけるスケッチ法によるひび割れ図を図-9 に示す。現状の指標 (ひび割れ率) が、

区画内のメッシュ本数を数えることが基本であり、路面性状測定車によるひび割れ検出における解像度の目安は、路面状の幅 1mm のひび割れを検出できることが目安とされている¹⁾ ことから、ひび割れ延長を同画像から把握することは図-7 からも困難と考えられる。一方、市販のデジタルカメラは毎年のように高性能化されており、焦点と照度、光の角度に気をつければ、図-8 からも十分にひび割れ延長の情報を取得することが図-9 との比較より可能と考えられる。

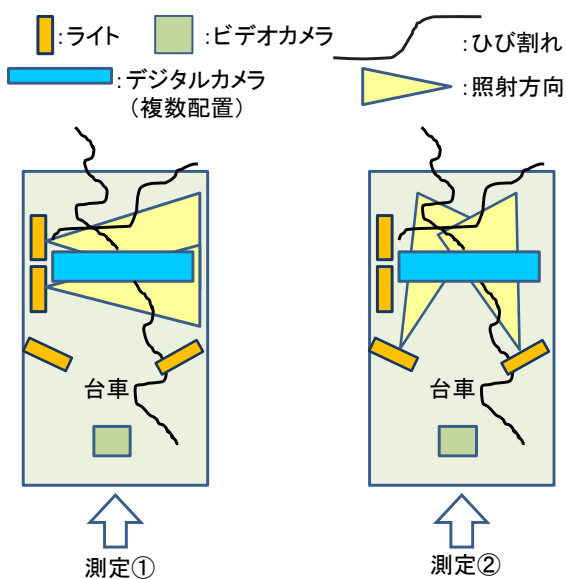
図-10 ひび割れに関する新しい測定方法

ひび割れの検出は、取得される画像の濃淡で判別することから、ひび割れ方向は任意であり、光を当てる角度が複数方向必要となる。そこで、図-10 の構成による箱形の装置を製作し、光の当たり具合を制御しながら線上に配置したデジタルカメラによる断続的に画像取得することが考えられる。同図の測定①と②による画像を組み合わせれば、図-8 のような画像が連続的に取得でき、ひび割れ位置を示す濃淡も鮮明に判別することが可能となる。ひび割れを示す濃淡が鮮明に取得できれば、画像を CAD ソフトに取り込む等を行うことにより、現在人力に頼っているひび割れ判別を相当程度自動化出来るものと考えられる。同時に、ひび割れ延長を含む各指標の効率的な集計にも資することが出来る。
