10.5 効率的な舗装の維持修繕手法に関する研究

担当チーム：道路技術研究グループ（舗装）

キーワード：舗装、維持修繕、クラックシール、ひび割れ、切削オーバーレイ

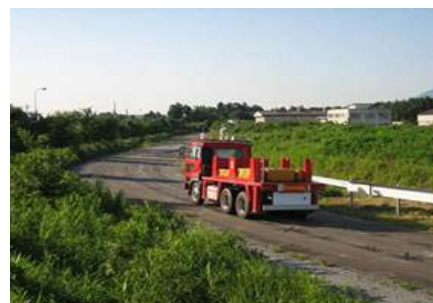
写真-1 荷重車走行状況

耐久性の試験は荷重車を 40 万輪走行（累積 49kN 換算： N_5 交通 4 年相当）して実施した。写真-1 に荷重車走行状況を示す。

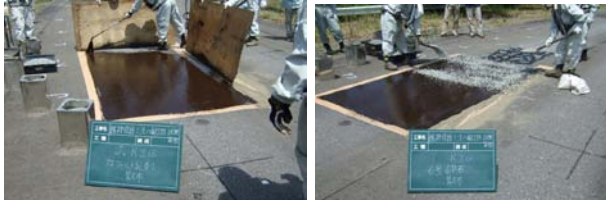
写真-3 シールコート、アーマーコートの施工状況

各種維持工法の耐久性を把握するため、以下の4種類の維持工法による耐久性の比較を行った。シールコート及びアーマールコートは、表面に散布したアスファルト乳剤の上に、骨材を被覆付着させる工法（写真-3）で、一層での施工がシールコート、二層での施工がアーマールコートである。これらは、既設舗装の上の薄く封かん層を設ける表面処理工法で、小さいひび割れをふさぎ耐久性を向上させることを目的としており、既設舗装の切削手間がないという利点を有する。また、パッチングについては、既存ひび割れに対する下地処理の有無が耐久性に与える影響も調べるものである。工区設定は以下のとおりである。

アスファルト乳剤散布

骨材散布

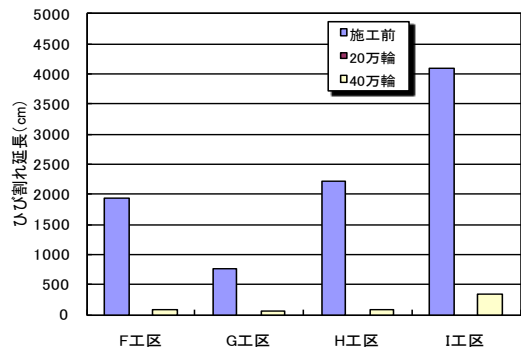
図-7 ひび割れ延長の推移

ひび割れ延長の推移を図-7に示す。施工前のひび割れが多かったためか、I工区が他の工区と比較してひび割れが進行しているが、現時点ではひび割れがわずかであることから、明確な差とはいえない。平成22年度以降も継続調査が必要である。

(2) ひび割れ調査の結果から、全箇所ではひび割れが確認されたが、現時点ではわずかな量であるため工法の差は明確とはなっていない。

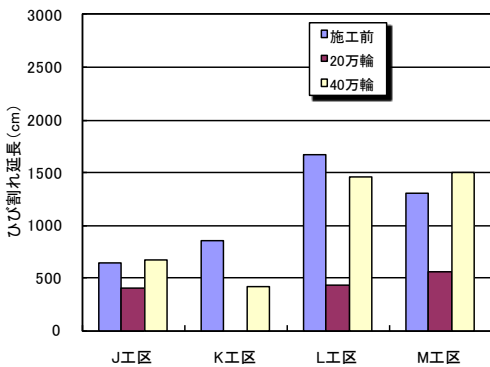
図-9 ひび割れ延長の推移

図-9にひび割れ延長の推移を示す。20万輪走行後、J、L、M工区においてひび割れが確認されたが、いずれも施工前のひび割れ延長には達していない。また、40万輪走行後については全工区でひび割れが進行したが、進行度の大きい工区でも施工前のひび割れ延長と同等程度であり、「舗装の構造に関する技術基準」で舗装計画交通量の区分がN1~N4交通(旧A交通)の疲労破壊輪数は15万輪/10年以上と設定されている⁴⁾ことから、維持工法については軽交通道路の維持修繕工法としての適用可能性が示唆される。

(2) ひび割れ調査の結果から、工法C、Dのひび割れの増加が比較的大きい。
