10.6 既設コンクリート道路橋の健全性評価に関する研究

担当チーム：橋梁構造研究グループ

キーワード：既設コンクリート道路橋、耐荷性能、維持管理、塩害、鋼材腐食

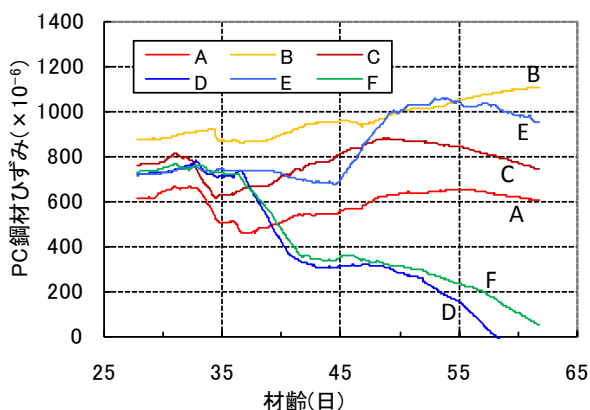
電食過程における、供試体 No. 1 の PC 鋼材（右側腐食範囲）、せん断補強鉄筋（左側腐食範囲）のひずみの変化を図-2、図-3 に示す。PC 鋼材は腐食範囲、模擬腐食範囲の中央部、せん断補強鉄筋は、S3 の中段、S5 の上段で計測された値である。

図-2 電食過程での PC 鋼材のひずみ変化 (右側腐食範囲)

PC 鋼材は、中央に配置されている B と E のひずみが電食期間を通じて増加している。その一方で、上段両側の A と C は最終的にはほぼ変化無し、下段両端の D と F は大幅に低下している。この傾向は、他の腐食範囲でも確認された。

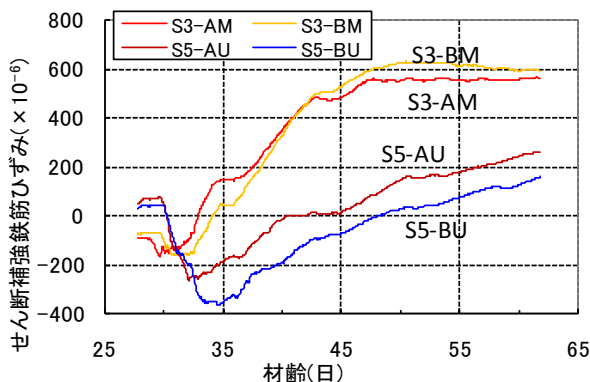
図-3 電食過程でのせん断補強鉄筋のひずみ変化 (左側腐食範囲)

せん断補強鉄筋においても、同様に電食期間を通じてひずみの増加が確認された。

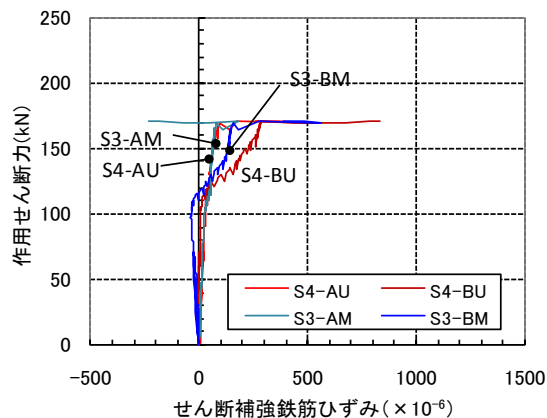
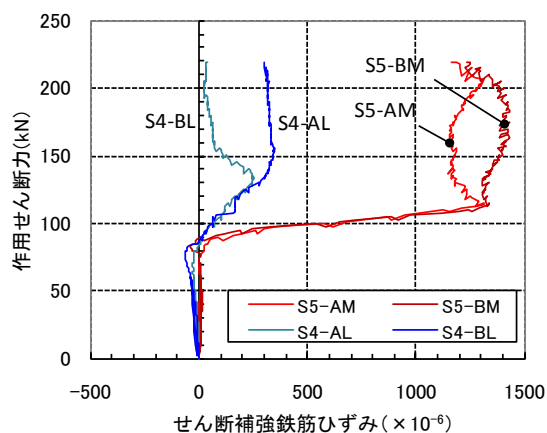
図-6に供試体No. 1とNo. 3の作用せん断力とせん断補強鉄筋ひずみの関係を示す。計測位置は、破壊が起こった側のせん断ひび割れに対応する箇所、No. 1供試体では右側のS3中段とS4上段、No. 3では左側のS4下段とS5中段である。いずれの計測結果でも、せん断補強鉄筋の降伏は見られなかった(No. 3の破壊した側と反対(右側)のひび割れ直下では降伏が確認された)。

図-6 作用せん断力-せん断補強鉄筋ひずみ関係

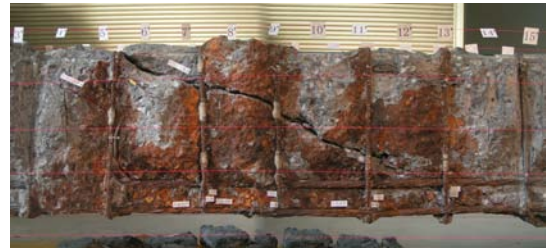
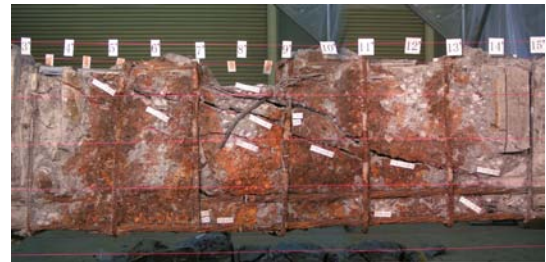
写真-1 剥離したかぶり内部のひび割れの状況

写真-1には、載荷試験後に剥離が生じた側面と下面のかぶりを撤去した状況を示す。せん断破壊に寄与したひび割れは、外面に生じたせん断ひび割れとほぼ同じ位置に生じていることが分かる。

また、No. 1とNo. 2の間にかぶり剥離についての大きな差は認められず、せん断補強鉄筋の腐食によるかぶりコンクリートの剥離現象においては、プレストレスの影響が確認されなかった。

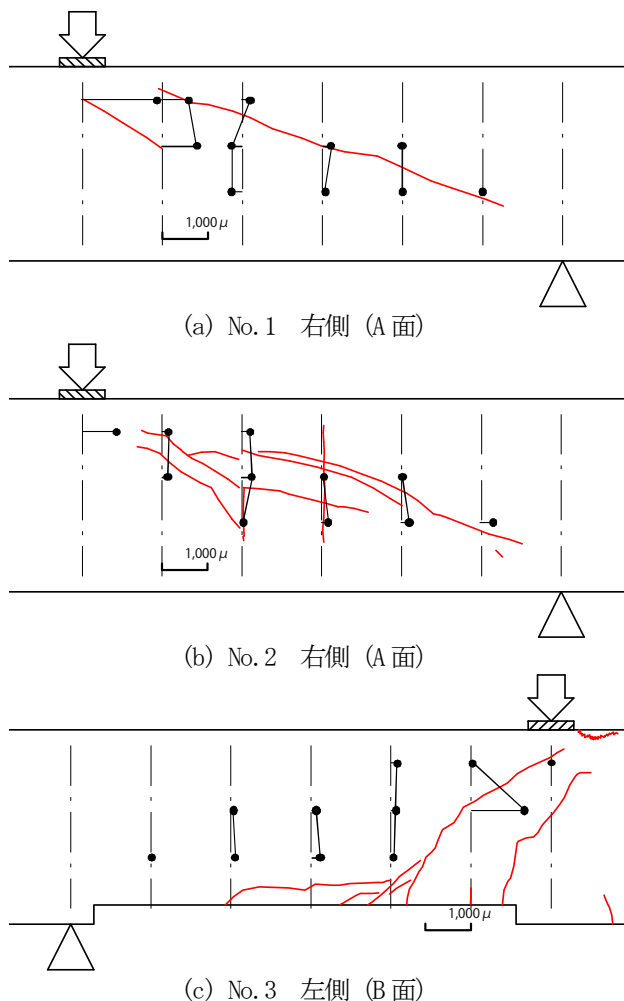
断ひび割れ近傍に設置されたひずみゲージによって得られたものを用いている。図-10 に、終局時のせん断補強鉄筋のひずみ分布を示す。

図-10 せん断補強鉄筋ひずみ (終局時)

※赤線: No. 1、No. 2 はかぶりコンクリート撤去後の内部のひび割れ、No. 3 は側面のひび割れ

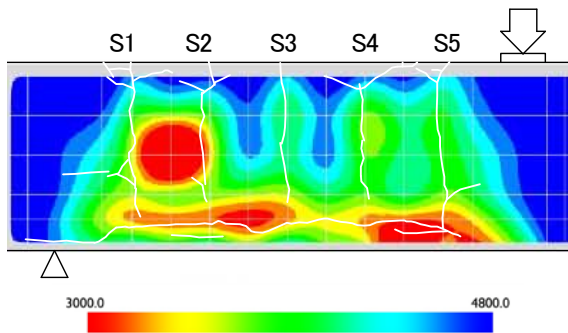
写真-2 に、載荷試験終了後に腐食範囲の側面かぶりコンクリートを撤去した状況を示す (No. 1、A 面向かって左側)。PC 鋼より線、せん断補強鉄筋に沿って生じた錆汁が周辺に伝播していく様子が見て取れる。図-11、図-12 に、載荷直前における超音波透過法、超音波共振法の結果を示す。両非破壊検査手法とも、錆汁の進展具合をある程度推定しているが、特に超音波透過法では、せん断補強鉄筋や PC 鋼より線から伝播していく錆汁の広がりがよく表されているようである。

図-11 超音波透過法による検査結果(m/s)
(No. 1、A面左) 載荷前
※腐食ひび割れを白線で示す

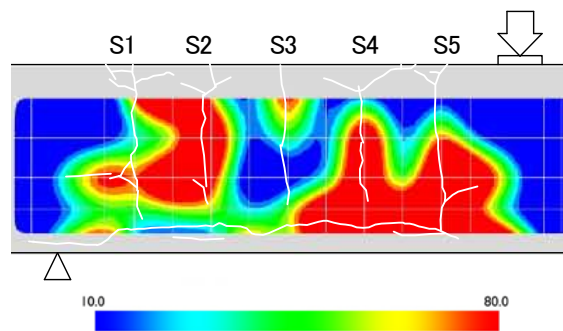
図-12 超音波共振法による検査結果(mV)
(No. 1、A面左) 載荷前
※腐食ひび割れを白線で示す

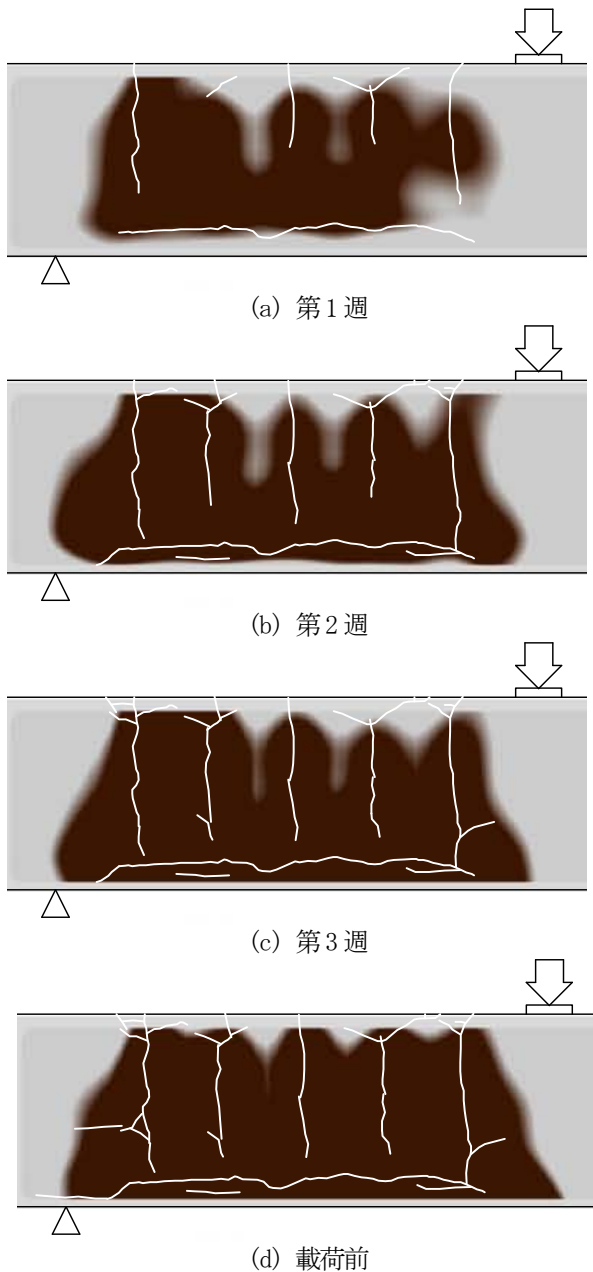
(2)で得られた結果を元に、電食期間の各段階における錆汁の進展状況を推定した。結果を図-14に示す。せん断補強鉄筋やPC鋼より線から発生した錆汁が、面的に広がっていく様子が見て取れる。錆汁は、第1週の段階でかなりの範囲に広がっており、第3週ともなると、範囲自体の進展はあまり見られないことが分かる。

図-14 錆汁の進展状況 (No. 1、A面左)
 ※各段階の腐食ひび害れを白線で示す
